# Olavinlinnan Paksun bastionin ampuma-aukot

Kunnostustyöt

Syksy 2010

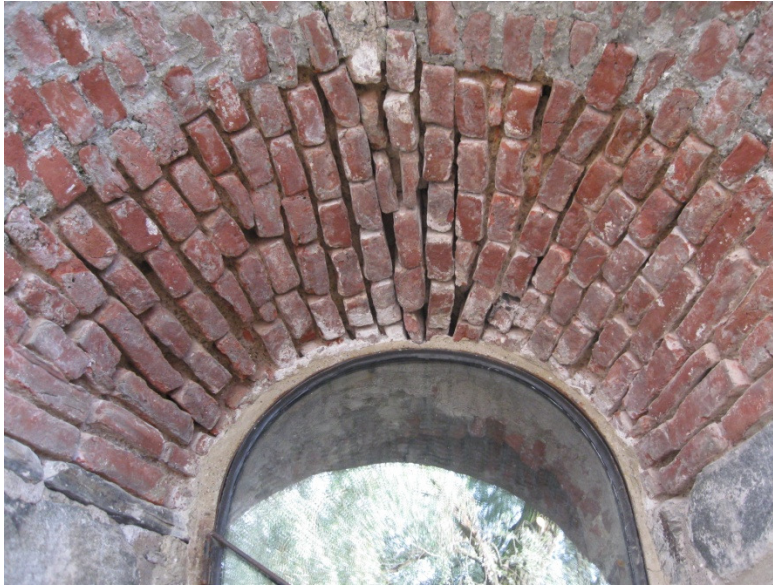
Ampuma-aukon piikkausta tehtiin viikoilla 36 – 39. Tiiliosat saatiin piikattua auki muualta paitsi n. 50 cm:n etäisyydeltä ulkoreunasta. Luonnonkiviosiin ei ehditty vielä puuttua. Ampuma-aukon tiilet ja luonnonkivet ovat säilyneet melko hyväkuntoisina.

KUVA 1. Piikattuja tiilisaumoja.

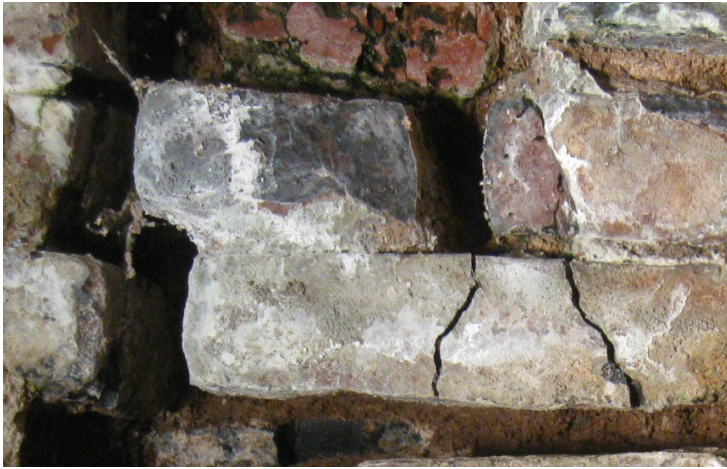
Ampuma-aukko kärsi korjaukseen ryhdyttäessä suuresta kosteudesta. Lisäksi ampuma-aukon saumat olivat kauttaaltaan erittäin kovia ja tiiviitä. Tämä aiheutti sen, että vettä valui ulos muurin sisältä holvin suurien halkeamien kautta usean viikon ajan. Aloitimme korjaustyön avaamalla ja uudelleen saumaamalla laastisaumoja aukon perältä, missä ei ollut kosteusongelmia. Lisäksi poistimme aukon ulkoreunassa olevia halkeamista laastia ja huonokuntoisia tiiliä, jotta aukko pääsi kuivumaan nopeammin. Koska aukossa työskentely jakautui kahteen korjausjaksoon, ehti aukko kuivua hyvin ennen sen ulkoreunan läheisyydessä olevien alueiden korjaamista. Laastin kovuus vaikeutti saumojen poistamista ja työ oli aikaa vievää. Vaikka laastisaumat piikattiin käsin, tiilistä lohkesi usein lastu pinnasta. Lohjenneen pinnan alta paljastui mustunut pinta. Tämä oli erittäin tyypillistä kysei-

sessä ampuma-aukossa, kuva 2. Mustuneesta tiilestä annettiin näytekappale Johanna Nordmanille (Museovirasto).

KUVA 2. Tiilen pinnan lohjetessa alta on paljastunut mustunut pinta.

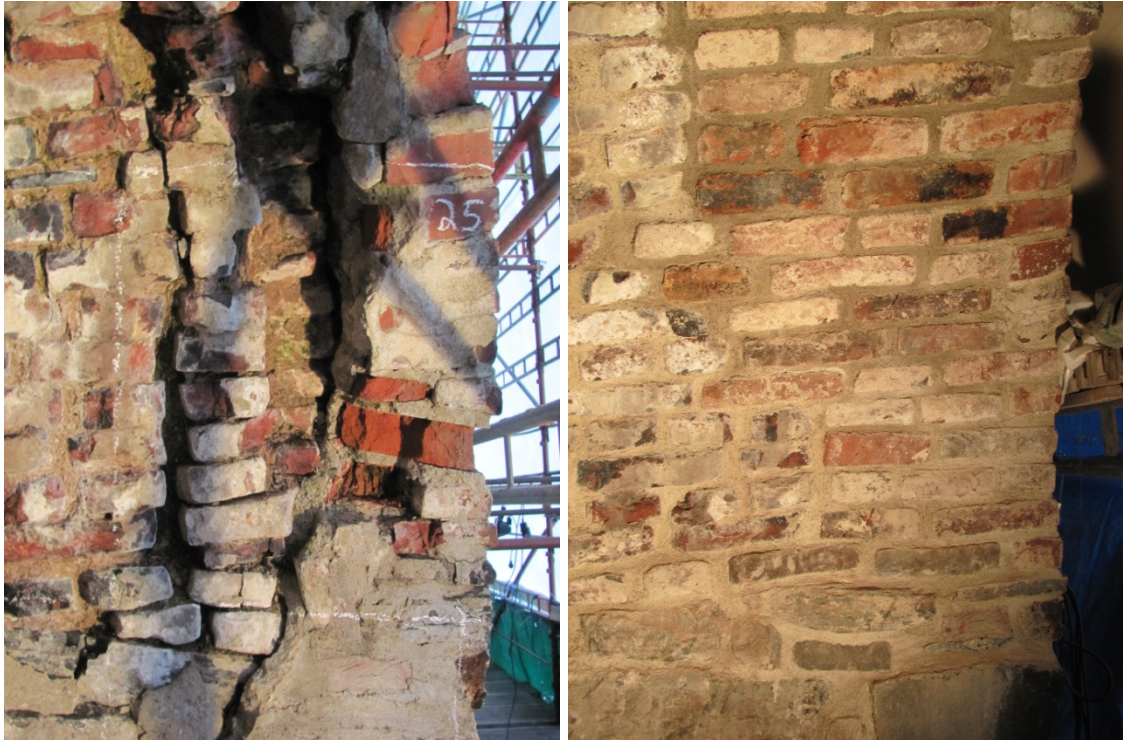
Ampuma-aukkoa on korjattu syksyn ja talven aikana kahdessa eri jaksossa. Ensimmäinen korjausjakso oli viikkoina 39 – 40, seuraava viikkoina 46 – 7. Ampuma-aukon ulkoreunan läheisyydessä oli koko aukon läpi kulkevia seinän suuntaisia halkeamia suunnilleen sillä kohdalla, missä muurissa on kuorirakenteen ja ytimen raja. Halkeamat muodostivat alueen, josta tiilet olivat paikoin rapautuneet pois jättäen pintaan suuria aukkoja, kuva 3.

KUVAT 3 ja 4. Ampuma-aukon oikea sisäreuna jouduttiin muuraamaan lähes kokonaan uudelleen, jotta rakenteesta saatiin sitova.

Ampuma-aukon ulkoreunan läheisyydessä olevien suurten halkeamaverkostojen takia alueilta jouduttiin poistamaan paljon halkeilleilta ja muuten rapautuneita tiiliä. Alue muurattiin uudelleen ehjistä tiilistä, jotta siitä saatiin luja ja sitova. Aukon oikea reuna (ulkoa katsoen) jouduttiin muuraamaan käytännössä kokonaan uudelleen, kuva 4. Muuraus tapahtui aukon reunoilta ja eteni kattoon. Aukon kattoalueella tiilet tuettiin lautojen avulla paikoilleen, jotta laasti ehti hieman kuivahtaa ja muodostaa tartunnan tiileen. Ampuma-aukon holvikaareen jouduttiin vaihtamaan useita tiiliä niiden huonon kunnon vuoksi.

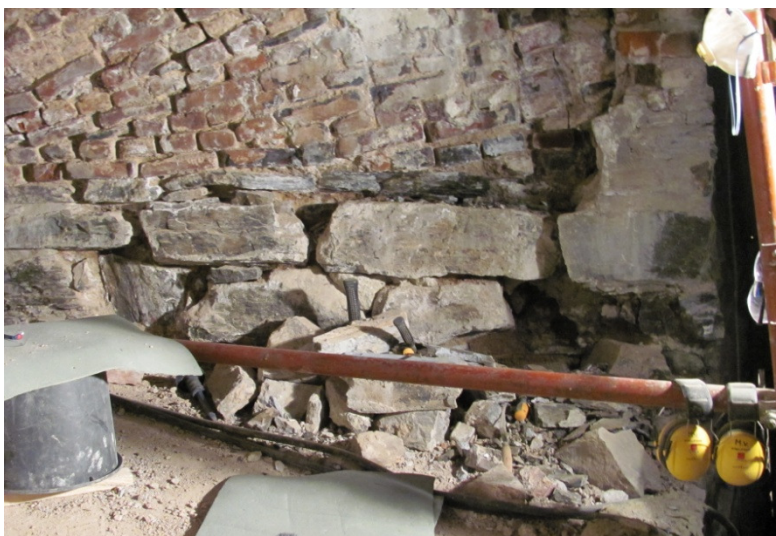
Luonnonkiviosuuksiin jouduttiin vaihtamaan useita kiviä, sillä monet heikkorakenteiset liuskekivet olivat halkeilleet useista kohdista. Halkeamia oli syntynyt pysty- ja vaakasuunnassa ja osasta kivistä pinta oli irronnut kokonaan. Pinnasta lohjenneita kiviä ei saatu piikattua irti ehjinä, jotta ne olisi saatu tuotua eteenpäin ja muurattua uudelleen kiinni, vaan ne jouduttiin korvaamaan uusilla kivillä. Ampuma-aukon molempiin ulkonurkkiin jouduttiin vaihtamaan suurin osa kivistä.

KUVA 5. Luonnonkiviosien korjausta.

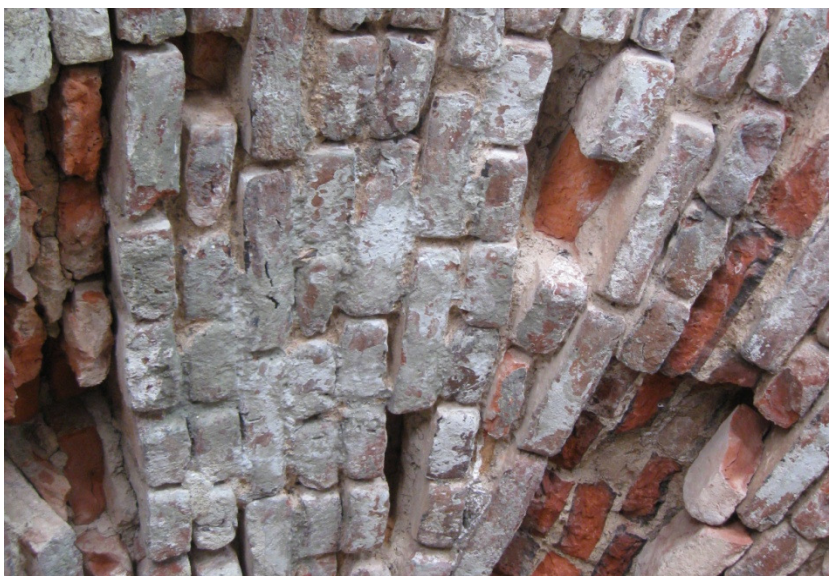
Siirryimme tähän ampuma-aukkoon kahdeksi viimeiseksi viikoksi avaamaan laastisaumoja käsin piikkaamalla, koska muuraustöitä ei voinut enää tehdä viimeisillä viikoilla lämmityksen puuttumisen vuoksi. Ampuma-aukkoa on piikattiin viikolla 10 – 12. Ampuma-aukon laastisaumat olivat huomattavasti pehmeämpiä, kuin aiemmin korjaamissamme ampuma-aukoissa. Tiilet ovat monin paikoin heikosti kiinni alustassaan. Monet tiilet ovat rapautuneet ja useat niistä joudutaan vaihtamaan, kun korjausta jatketaan.

KUVA 6. Useat tiilet ovat irtonaisia ja huonossa kunnossa.
