Olavinlinna 2012

Porttikurttiinin vauriokartoitus ja
kuntoarvio

09.03.2012

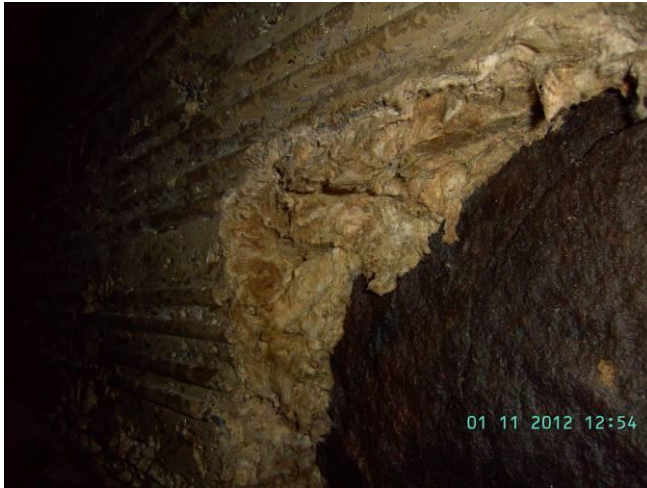
Luukusta tikapuita alas laskeuduttuaan voi heti vasemmalla puolellaan todeta betonisen tukipalkin kohdalla, että sen betonipalkkien valamisen yhteydessä on käytetty lasivillaa. Mielestäni näyttää siltä, että lasivillalla on pyritty tasaamaan luonnonkivimuurin

epätasaisuuksia. Toimenpiteellä on kuitenkin ollut tuhoiset seuraukset. Lasivilla on läpeensä kyllästynyt vedellä ja pitää kivessä yllä korkeaa kosteuspitoisuutta (kuva 3).

KUVA 3. Betonipalkin valun yhteydessä on käytetty lasivillaa, joka ei kastuttuaan kuivu ja pitää näin ympäristönsä hyvin märkänä.

Yhteenvetona: Kurtiin välitilat on välittömästi puhdistettava kosteutta keräävistä ja sitä ylläpitävistä aineksista. Lasivillan sijainti on varmistettava. Mikäli sitä on vain tungettu kivimuurin ja valun väliin jääneisiin aukkoihin se on poistettavissa. Mikäli lasivilla on todella koko valun sisällä, on tarkemmin mietittävä onko sen poistaminen koko palkkia purkamatta edes mahdollista suorittaa. Betonisten laattojen välit on vielä tutkittava paremmin ja varmistettava, ettei niiden väliin ole jätetty puukuitulevyä. Kiireellisyysluokituksessa näiden seikkojen tutkiminen ja korjaus ylittävät kaiken muun näkemäni ja ovat painokkaasti luokkaa AAA.

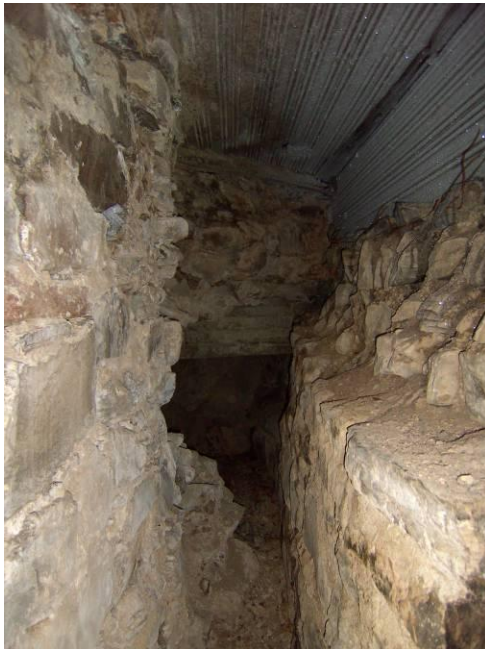
KUVA 4. Onkalo kulkee kurtiinien välitilassa sen pitkittäissuunnassa. Kuva on otettu helmikuussa, jolloin rakenteet ovat jo jäässä.

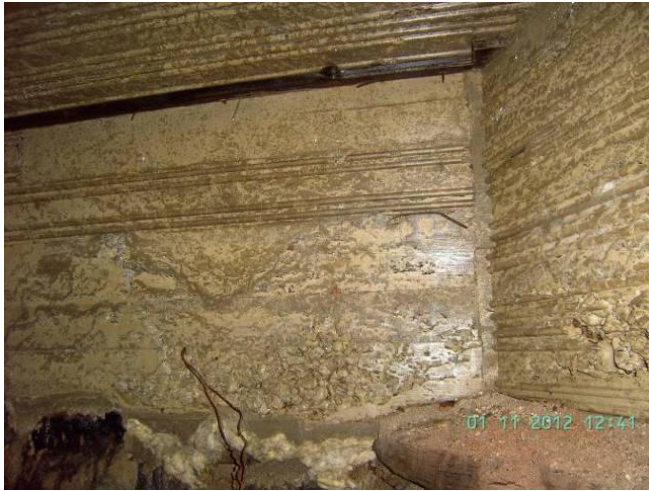
Voidaan todeta, että valujen yhteydessä käytettyä laudoitusta on jätetty rakenteisiin. Puuaines on osittain maatonut, mutta osia siitä on vielä hyvinkin havaittavissa.

Ilmeisesti betonivalujen yhteydessä käytettyä maatuva puuainesta on jäänyt rakenteisiin (kuva 5).

KUVA 5. Rakenteisiin on jätetty laudoitusta.

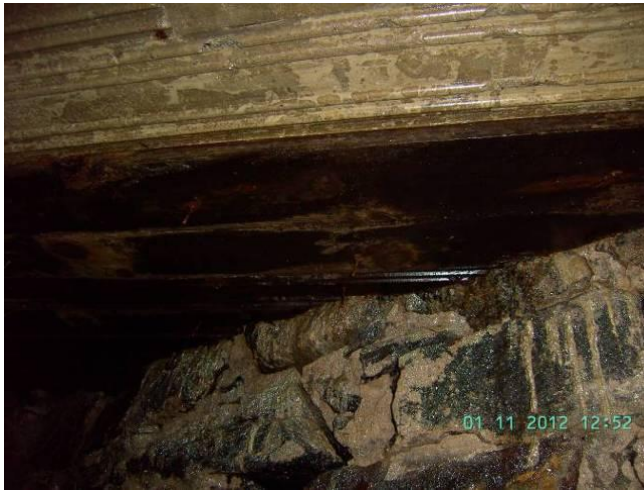
Edelleen onkaloa syvemmälle mentäessä kosteus kiiltelee kivien pinnoilla (kuva 6).

KUVA 6. Onkalon päässä on myös paikoilleen jätettyä laudoitusta.

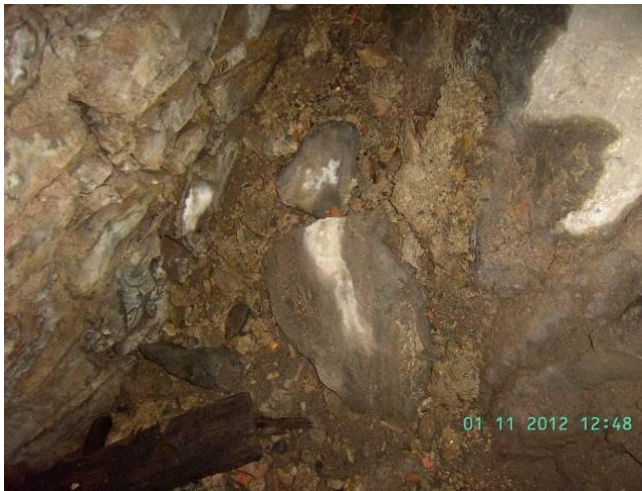
Vedellä kyllästynyt puumateriaali juoksuttaa vettä alapuolisiin rakenteisiin (kuva 7).

KUVA 7. Onkalon märkä lattia ja maatuvaa puuainesta.

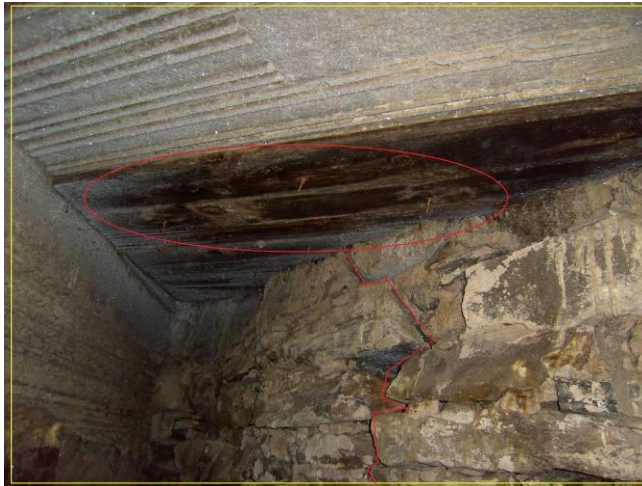
Tilaan ryömittäessä voi oikealla puolella luonnonkivimuurissa havaita pystysuoran halkeaman ja valutöistä paikalleen jäänyttä laudoitusta(kuva 10).

KUVA 10. Valun laudoitusta on myös havaittavissa.

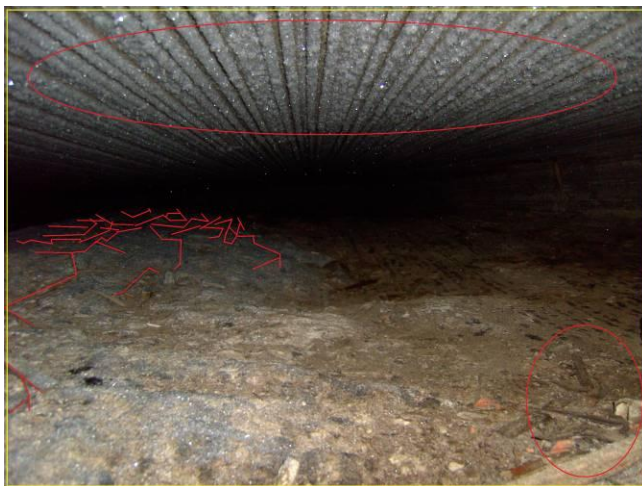
Tila on niin matala, että holvirakenteiden kurttiinin holvien halkeamien kuvaaminen on haastavaa (kuva 11). Tässäkin kohdassa on maatuvaa puuainesta, joka on syytä poistaa. Kuvassa näkyy myös jäähileet.

KUVA 11. Tämän kaltaisessa muuratussa rakenteessa on aina halkeamia. Kuvassa näkyy holvin halkeamia, jotka eivät vielä ole varsinaisia repeytymiä.

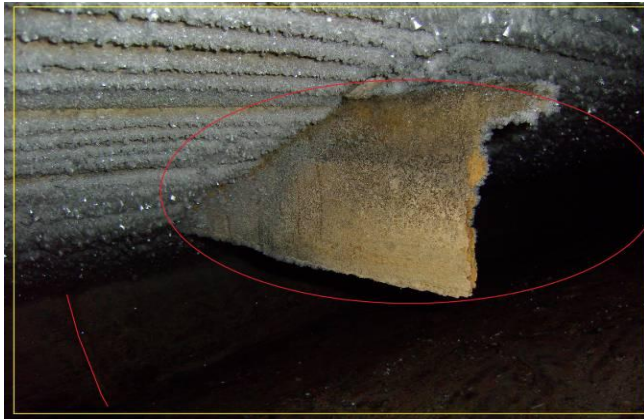
Huolestuvaa sitä vastoin on, että valetussa osiossa roikkuu puukuitulevyä ja saumakohtia tarkastellessa tulee siihen tulokseen, että puukuitulevyä on edelleen jokaisen valetun laatan välissä.

Ilmeisesti betonivalujen yhteydessä käytetyn puukuitulevyn jääminen laattojen väliin selittäisi rakenteen keräämän kosteuden (kuva 12).

KUVA 12. Puukuitulevyä roikkuu valettujen betonilaattojen välistä.

Välitiloja kattavien betonisten laattojen välissä mahdollisesti olevat puukuitulevyt on pyrittävä poistamaan rakenteista. Mikäli se ei ole mahdollista on mietittävä miten vaurioitumisprosessi saataisiin muutoin pysähtymään esim. eristämällä laatat alapuolelta niin, ettei niihin kondensoitunut vesi pääse valumaan sulaessaan alas rakenteisiin. Tilanne on vaikea ja sen ratkaisun pohdinta on syytä aloittaa heti.

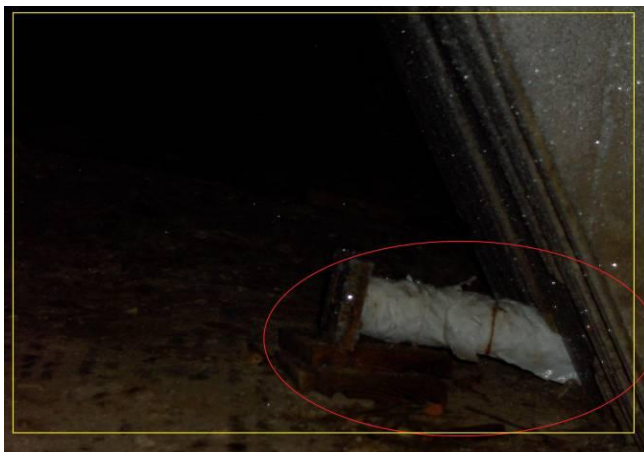
Oikealla seinämällä sijaitseva betoninen pystypalkki pitää sisällään putken, jonka tarkoitusperä ei ihan aukea, koska se on tarkoituksellisesti tukittu (kuva 13).

KUVA 13. Betonisen tukipalkin sisältä tuleva putki on tukittu. Tukkimisessa on käytetty muovia ja puuta.

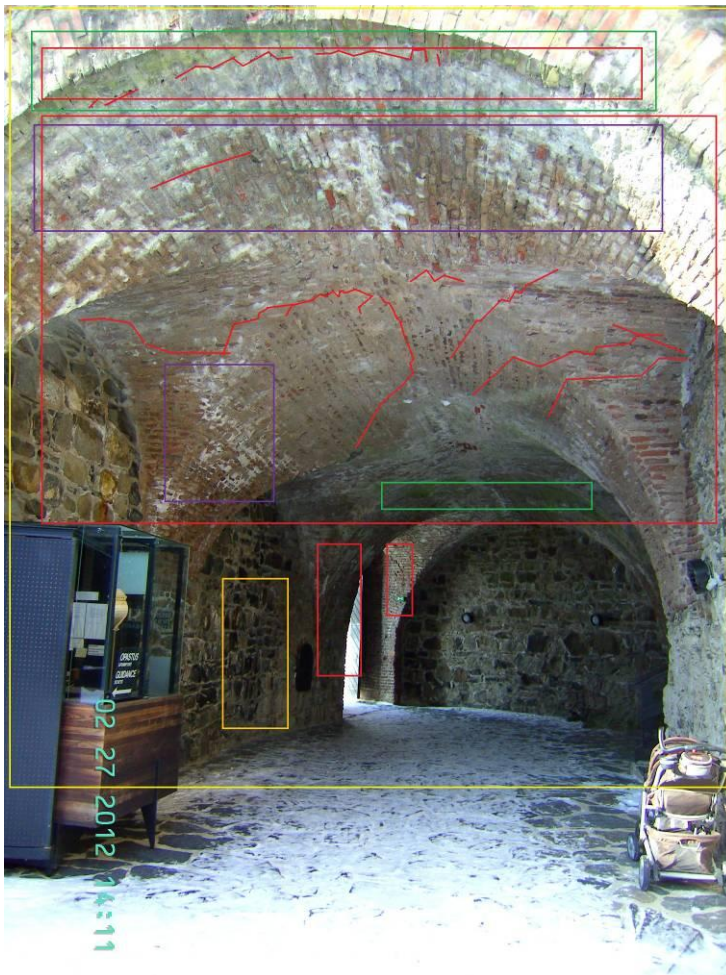
KUVA 14. Yleiskuva kurttiinista Vesiportin bastionin pihan puolelta. Kuvaan on merkitty vaurioituneemmat kohdat.

Kuten yleiskuvasta voi todeta suurimmat ongelmat ovat holvi- ja kaarirakenteissa. Halkeamia kulkee holveissa kriittisissä kohdin ylittäen ruoteet. Suolaa esiintyy myös runsaasti. Kurttiinin yläpuoliset, välitilan kosteusongelmat heijastuvat suoraa alapuolisiin rakenteisiin. Luonnonkivimuurit ovat kestäneet hyvin rasituksia, mutta

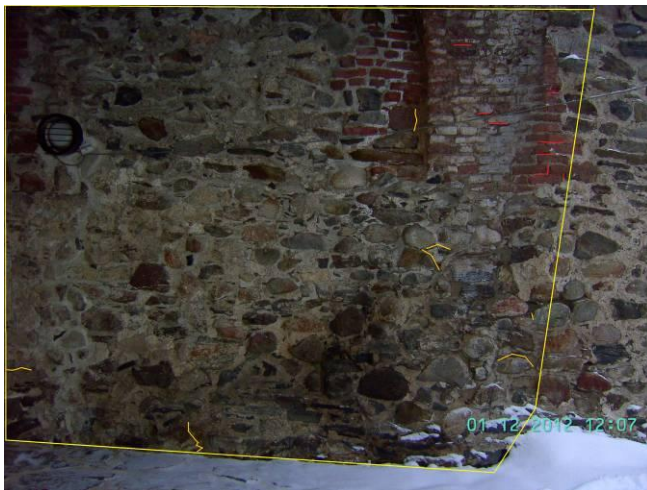
Ensimmäinen kuvakulma kertoo, että muurin alaosa on suhteellisen hyvässä kunnossa (kuva 15).

KUVA 15. I a, luonnonkivimuuri on hyvässä kunnossa, eikä tarvitse toimenpiteitä. Tiiliosiossa on vain vähäisiä vaurioita.

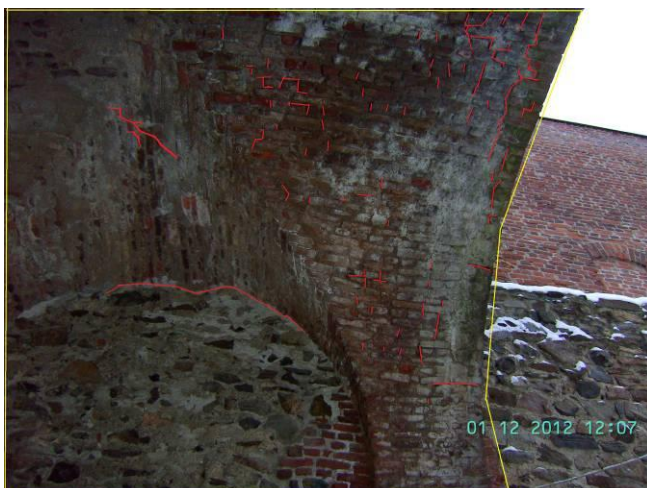
Holvissa on halkeamia (kuva 16).

KUVA 16. I b, tiiliosiossa on vaurioita esim. halkeama holvissa.

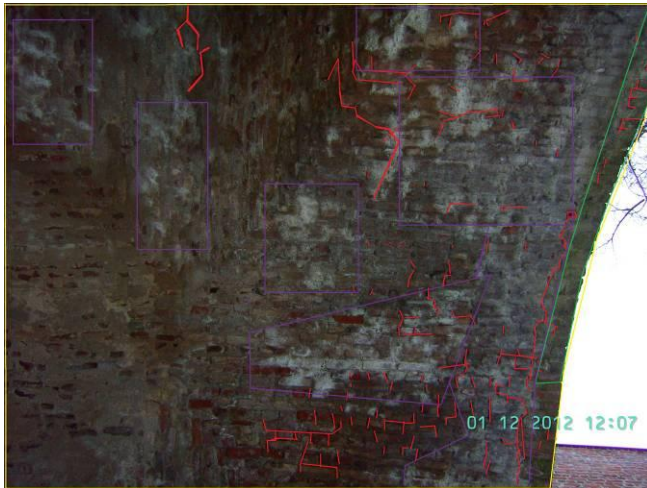
Rakennetta ylöspäin noustessa näkyy uloimmassa tiilivarvissa kasvustoja. Suolat ja leväkasvustot viestivät korkeasta kosteuspitoisuudesta rakenteessa. Kaaren uloin tiilivarvi on jo irtautumassa muusta rakenteesta. Halkeamia risteilee tiiliholvissa (kuva 17).

KUVA 17. I c, halkeamia kulkee ristiin rastiin ja uloin tiilivarvi on irtautumassa.

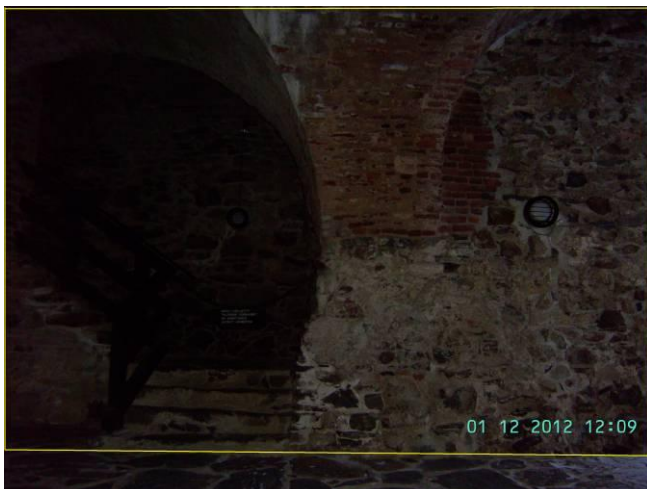
Eteenpäin mentäessä toisella kuvauskohdalla, muurin alimman kolmanneksen alueella, on suhteellisen hyväkuntoinen muurauksen osio (kuva 18). Seinämän alaosa ei ole juurikaan vaurioita.

KUVA 18. II a muurin alaosa on kunnossa.

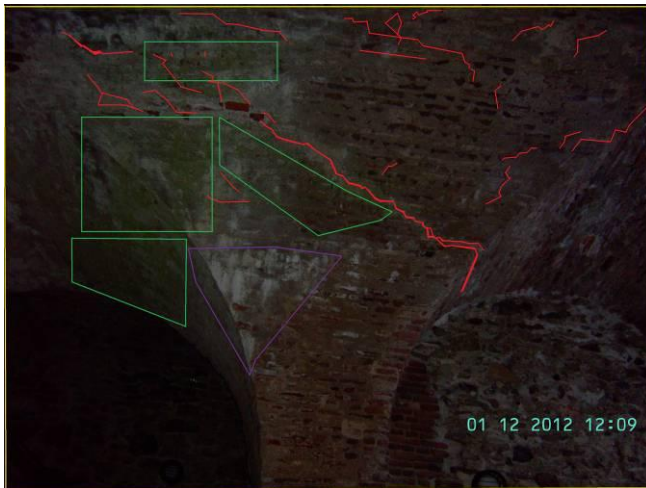
Sitä vastoin jo vähän ylempänä on leväkasvustoja, suoloja ja halkeamia (kuva 19).

KUVA 19. II b ruoteen yli kulkeva halkeama.

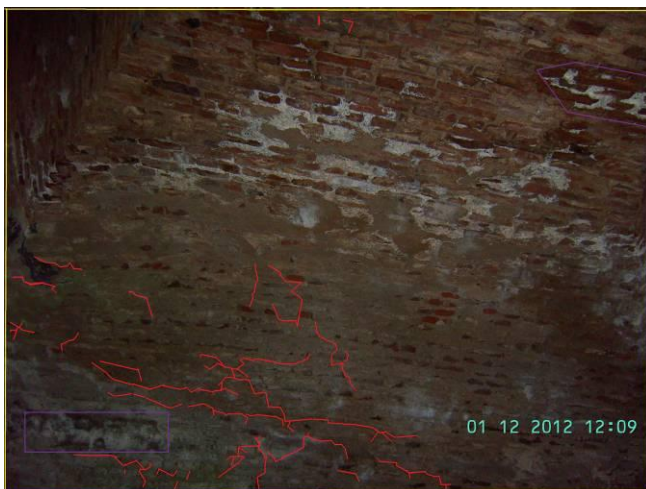
Holvin seinämuurin päälle kaartuva osio (kuva 20) on osittain vihertävän leväkasvuston peitossa. Suolaa on myös havaittavissa ja halkeamia risteilee myös tällä pinnalla.

KUVA 20. II c, kosteutta on runsaasti myös tässä rakenneosassa.

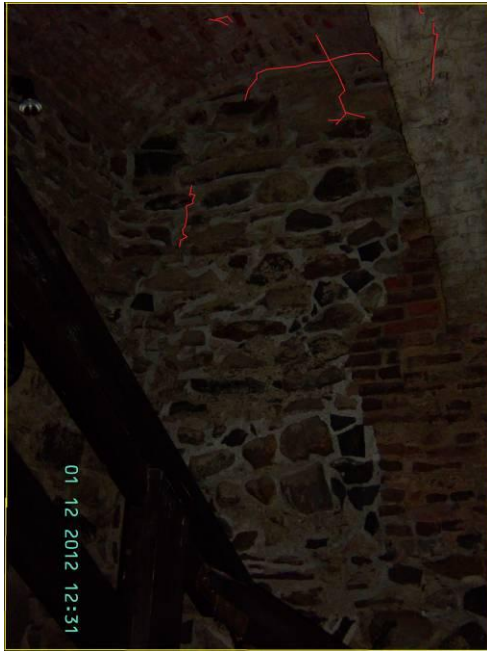
Toisella puolella, porraskäytävässä on myös luonnonkivimuurin rakenteissa havaittavissa muutama halkeama (kuva 21).

KUVA 21. II d, Portaiden seinämuurissa on muutama halkeama. Luonnonkivimuurissa on vaurioita.

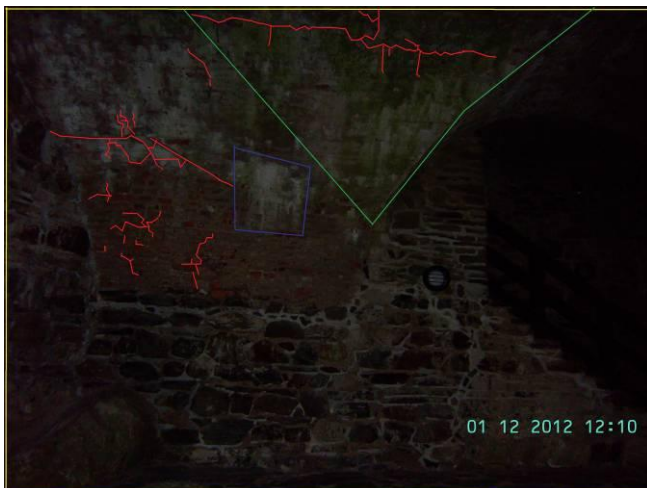
Eteenpäin mentäessä, kolmannessa kuvauskohdassa on havaittavissa kosteudesta johtuvia vaurioita jo ala kolmanneksen kohdalla (kuva 22).

KUVA 22. III a, kosteus rakenteessa lisääntyy ja sen mukaisesti myös vauriot. Leväkasvustojen väri terävöityy. Ruoteen poikki kulkee halkeama.

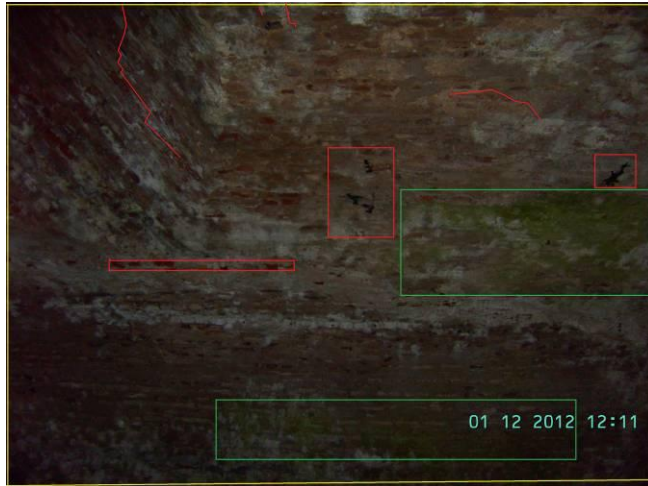
Ylempänä on kohta, jossa kaksi holvia kohtaa. Halkeama kulkee täälläkin kriittisessä kohdassa. Kuvassa näkyy myös kohtia, mistä ilmeinen yläpuolisissa rakenteissa käytetty eristysaine on tunkeutunut rakosista ulos (kuva 23).

KUVA 23. III b, yläpuolisissa rakenteissa käytetty eristysaine on päässyt valumaan rakenteen läpi.

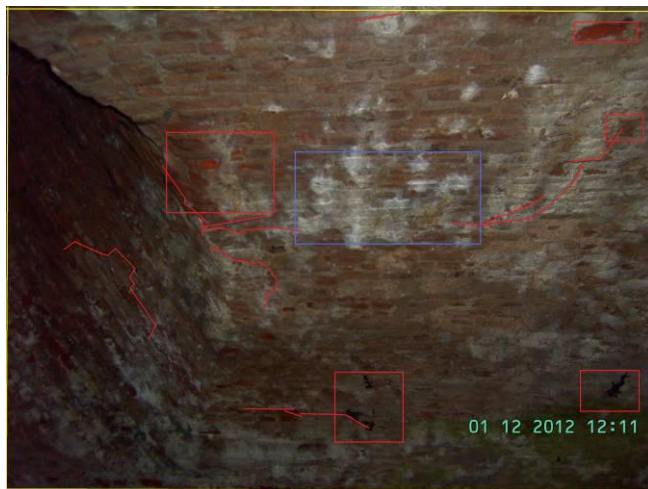
Kohtisuoraa ylöspäin kuvattaessa nähdään halkeamien risteilevän holvissa (kuva 24).

KUVA 24. III c, kohtisuoraa ylöspäin otetussa kuvassa nähdään useampi halkeama.

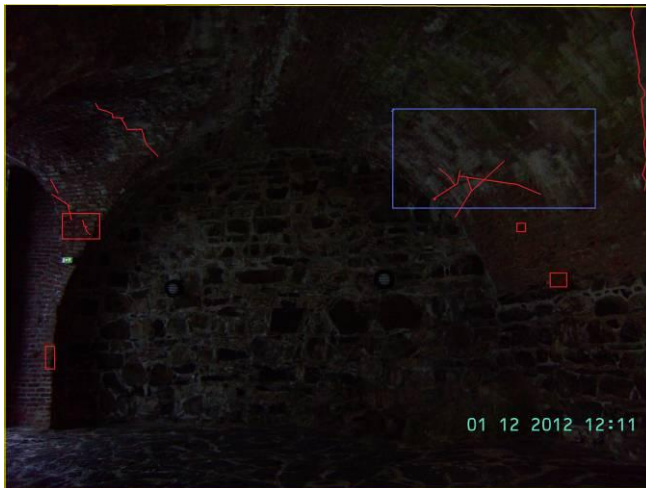
Luonnonkivinen päätymuuri on hyvässä kunnossa (kuva 25).

KUVA 25. IV a, Päädyn luonnonkivirakenteet ovat kestäneet hyvin.

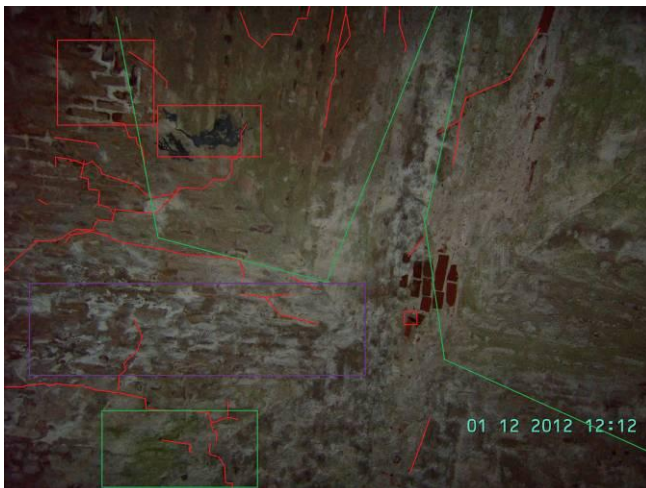
Sen sijaan tiiliholvissa on paljon erikokoisia ja erisuuntaisia halkeamia (kuva 26).

KUVA 26. IV b, päätymuurin yläpuolisissa holvissa risteilee halkeamia.

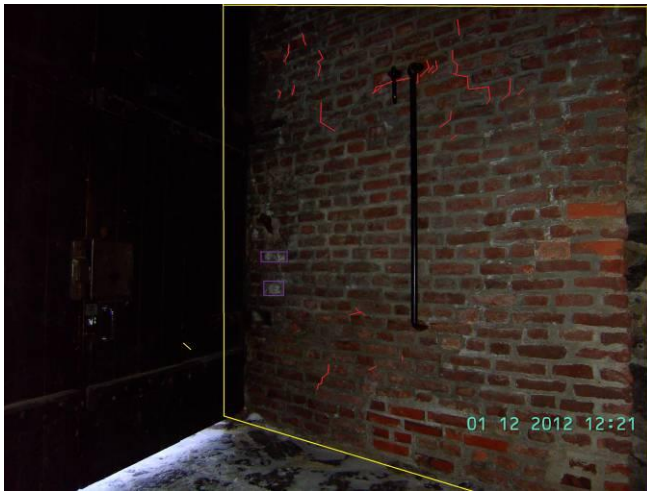
Ulko-oven oikea puoli on ala kolmanneksen osalta melko hyvässä kunnossa. Alaosassa näkyy aiempi korjaus joka on pitänyt hyvin (kuva 27).

KUVA 27. V a, ulko-oven oikealla puolella on vain vähäisiä vaurioita. Osa on aiheutunut hakojen kiinnityksestä.

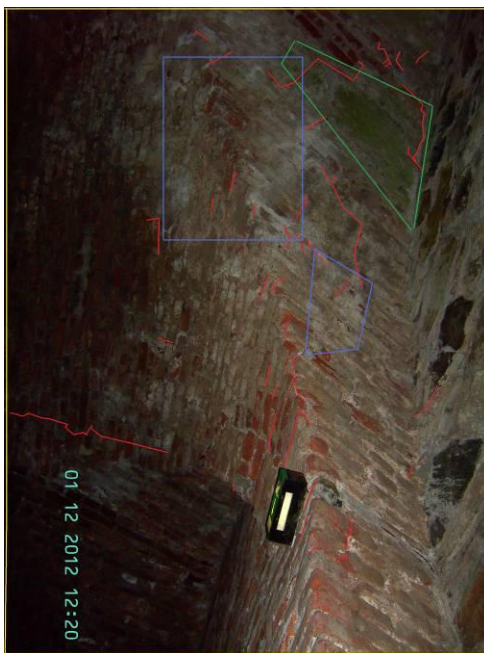
Ruoteita ylöspäin noustessa havaitaan taas halkeamia ja leväkasvustoja sekä kalkkisia valumia (kuva 28).

KUVA 28. V b, ulko-oven oikealla puolella holvissa on myös halkeamia.

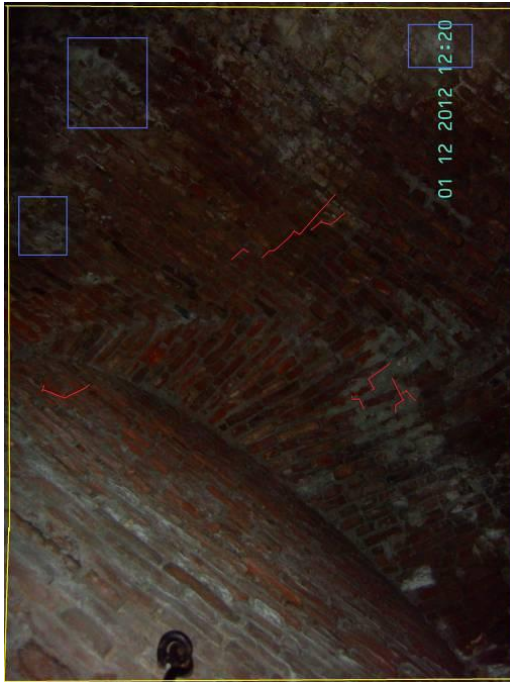
Muuratussa rakenteessa ilmenee aina jonkin verran halkeamia, joten myös oven oikean puolen rakenteita ylöspäin kuvatessa (kuva 29) havaitaan vähäisiä vaurioita.

KUVA 29. V c, oven oikealla puolella tiilirakenteissa on vähäisiä vaurioita.

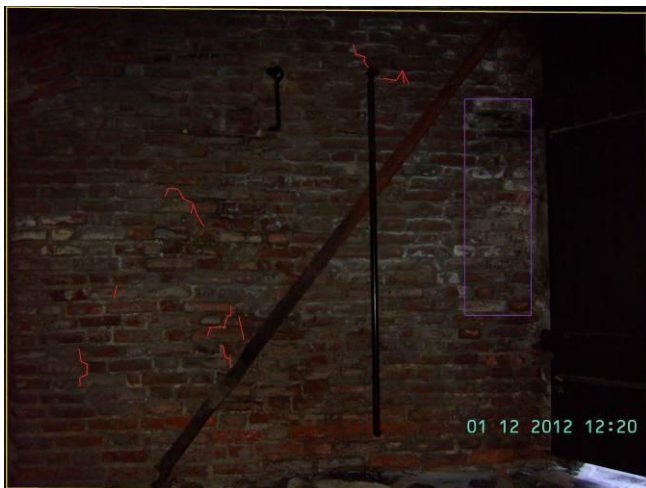
Ulko-oven vasemman puoleinen tiilimuuri on alaosaltaan kärsinyt vain vähäisiä vaurioita. Hakojen kiinnitys on tässäkin aiheuttanut tiilen murtumisen (kuva 30). Osion todelliset vauriot näkyvät ylä- kolmanneksen alueella ja rakenteen kulmassa, joka on kuvattuna seuraavassa kuvassa.

KUVA 30. VI a, ulko-oven vasemman puolen rakenteessa esiintyy suolaa.

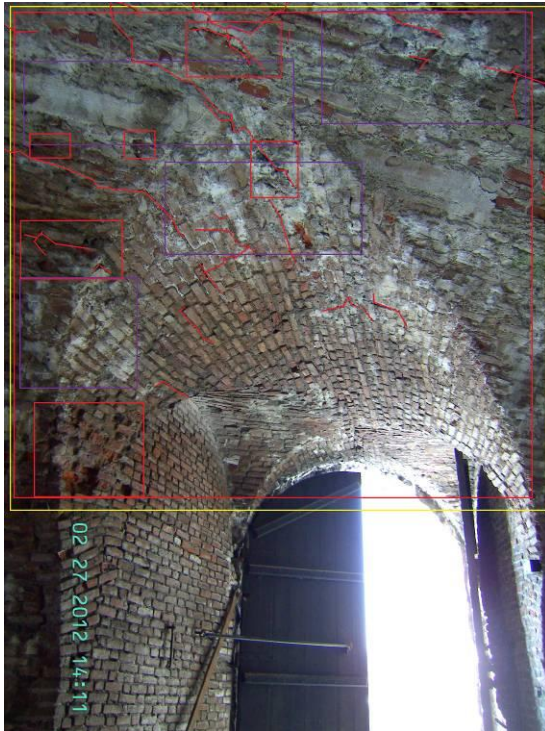
Ulko-oven yläpuolinen holvirakenne on vaurioitunut. Halkeamia risteilee holvin pinnoilla ja saumaukset ovat kuluneet (kuva 31).

KUVA 31. VII b. oven yläpuoliset rakenteet ovat rapautuneet.

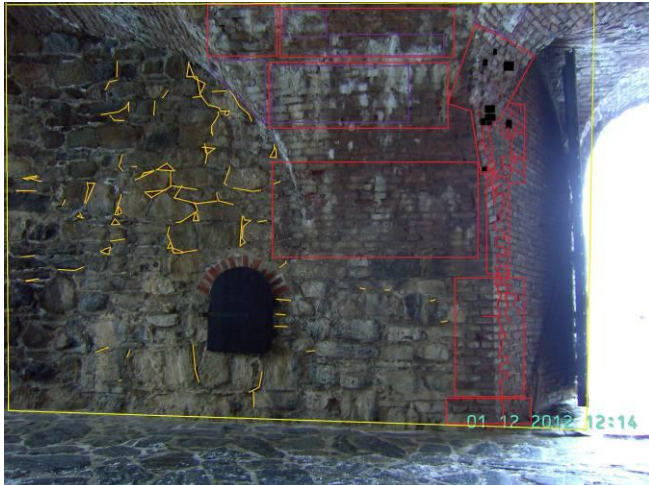
Luonnonkivimuurista on vaurioita. Laastia puuttuu tai se on heikentynyttä, johtuen runsaasta kosteuspitoisuudesta kivessä (kuva 32).

KUVA 32. VIII a, sisääntulon nurkkaus on kovalla rasituksella.

Tiilimuurattu nurkka on pahoin vaurioitunut, siinä on pystysuoria halkeamia ja on vain ajankysymys koska nurkka pettää. Ylempänä kuvassa näkyy kuinka osa tiilistä on jo pudonnut pois. Rakenteellisten vaurioiden vuoksi kuvaan ei ole merkitty erikseen värjäytyymiä eikä suolan esiintymistä, koska tähän kohtaan on ehdottomasti puututtava ensimmäisenä.

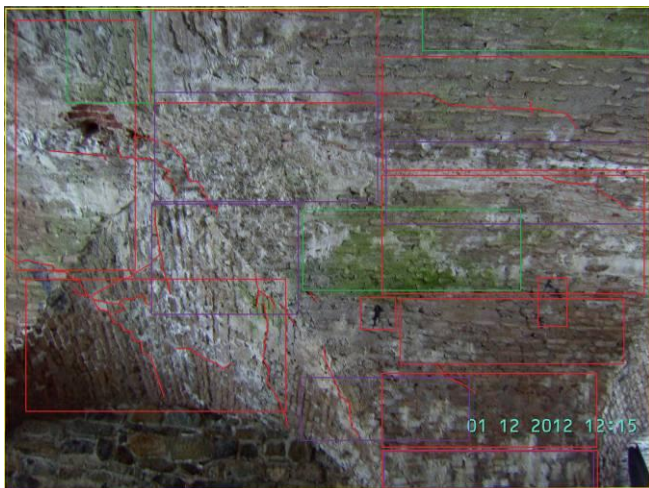
Ylempänä holvirakenteessa (kuva 33) vauriot ovat mittavia. Suolaa ja leväkasvustoja on runsaasti. Rakenteellisesti vahingollisia halkeamia on koko holvin alueella.

KUVA 33. VIII b, holvin rakenne on pahasti vahingoittunut siinä risteilevien halkeamien vuoksi.

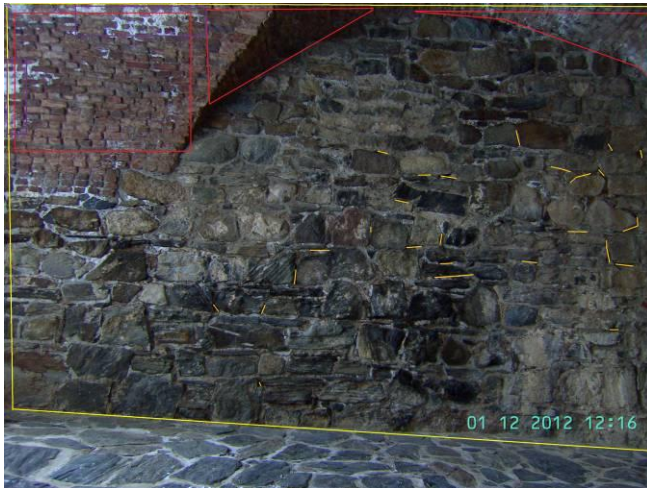
KUVA 34. IX a, luonnonkivimuurin saumauksia tulee uusittavaksi.

Vauriot jatkuvat eteenpäin mentäessä (kuva 34). Kaikki tiiliosiot on syytä restauroida heti kun se on mahdollista, mieluummin välittömästi, sillä vaurioiden ollessa tässä vaiheessa saatetaan vielä päästä pääasiassa saumauksien uusimisella. Tiiliaineksen kuntoa on kuitenkin vaikea arvioida ilman rakenteen avaamista. Korkea kosteuspitoisuus on vaikuttanut rakenteessa niin kauan, että se on varmasti vaurioittanut ja pehmentänyt tiiliaineksen, jolloin se on menettänyt mekaanisen kestävyytensä.

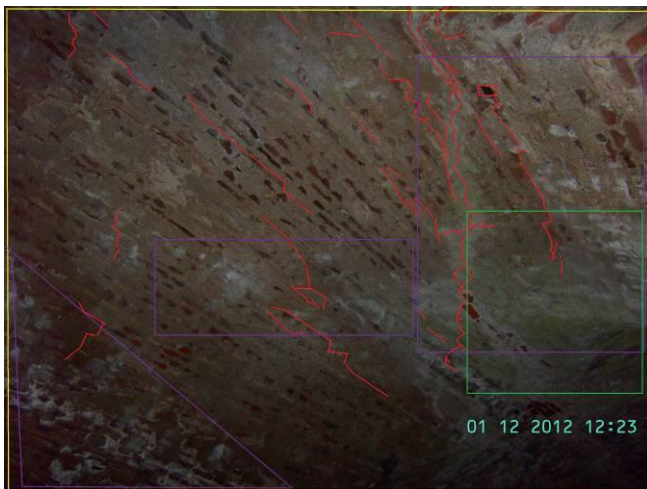
Holvirakenteet ovat halkeilleet ja kaaren alueella on myös halkeamia ja leväkasvustoa sekä suolaa (kuva 35).

KUVA 35, IX c, kohtisuoraan ylöspäin kuvattaessa saa hyvän käsityksen holveissa olevien halkeamien määrästä.

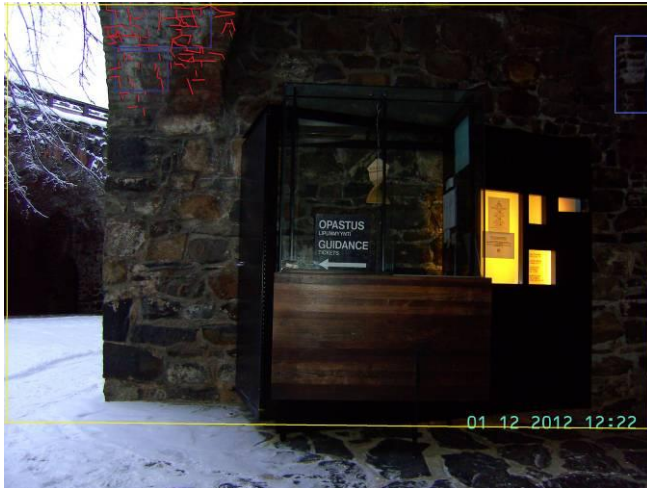
Takaisin portaalille tultaessa luonnonkivimuurissa ei vaurioita ole. Ruoteen juuressa tiilimuuraus on vaurioitunutta (kuva 36)

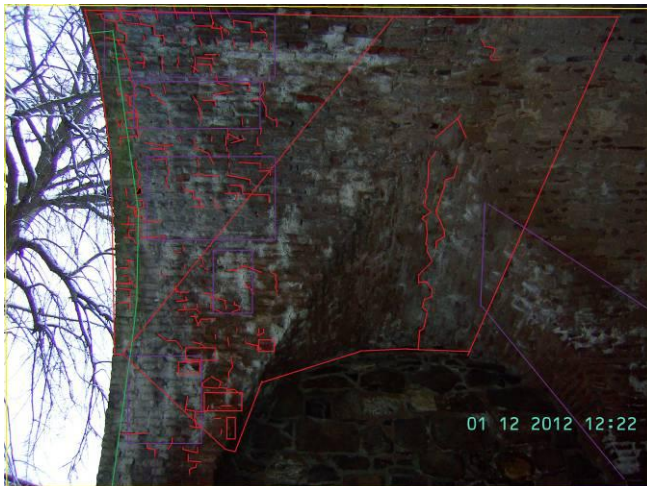
Ylempänä kaaren alueella on havaittavissa uloimman tiilivarvin irtoamista ja rakenteen sisältävän kosteudesta kertovaa suolaa ja leväkasvustoa (kuva 37).

KUVA 37. X b, holvin ja kaaren vaurioita.

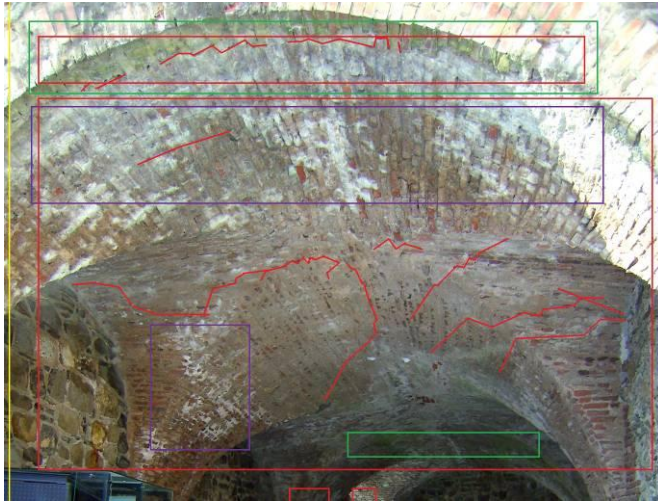
KUVA 38. X c, kuvassa Kurttiin hovirakenteiden vauriot.
