# Olavinlinna 2012

Kotkanportin ja esilinnanpihan itäosan  
eli itäpatterin muurien sekä Paksun bastionin  
ja osittain myös eteläpatterin muurien  
vauriokartoitus ja kuntoarvio

08.03.2012  
Virve Suominen  
Konservaattori (AMK)

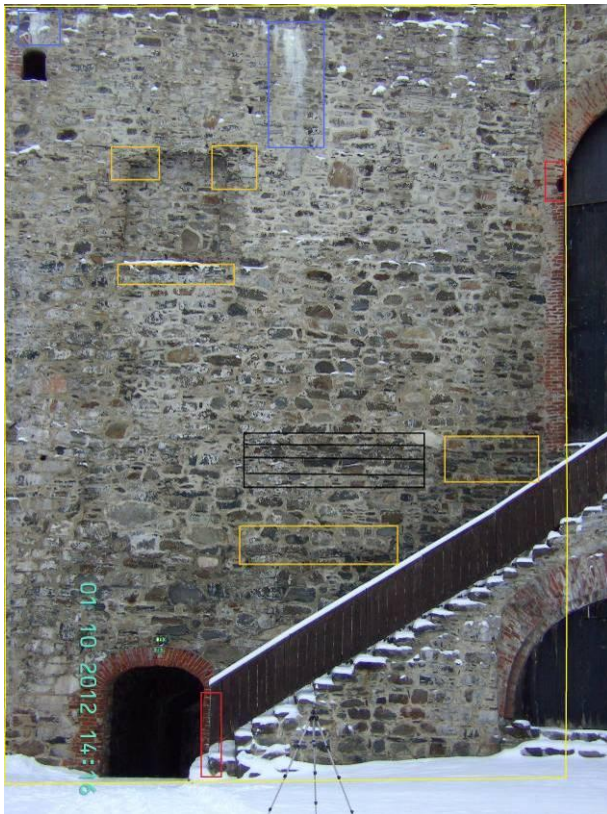
KUVA 1b. Kuvassa näkyvät ongelmakohdat Kotkanportin yläpuolella sijaitsevassa komerossa ja sen oikealla puolella sijaitsevissa muurirakenteissa. Nämä kohdat vaativat välittömiä toimenpiteitä.

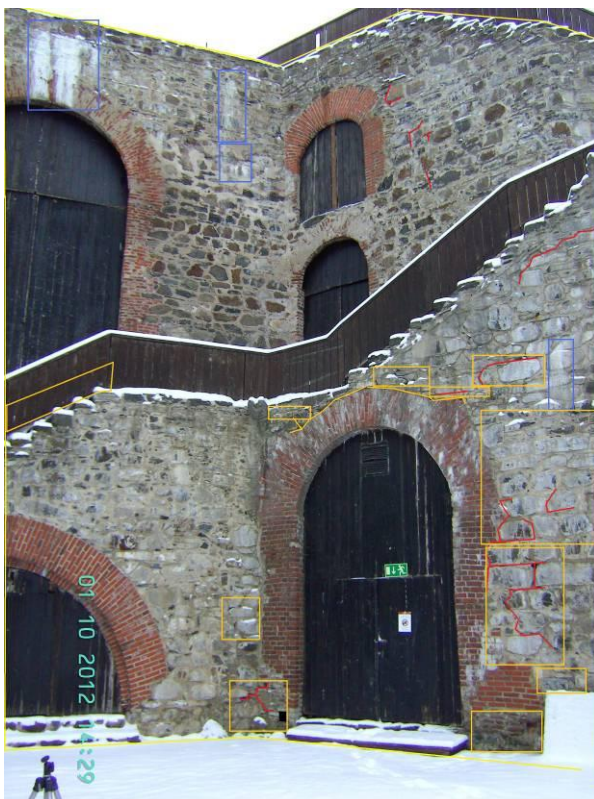
KUVA 1c. Kuvassa on merkittynä eniten vaurioituneet alueet, jotka vaativat välittömiä toimenpiteitä Paksulle bastionille viettävissä muureissa.

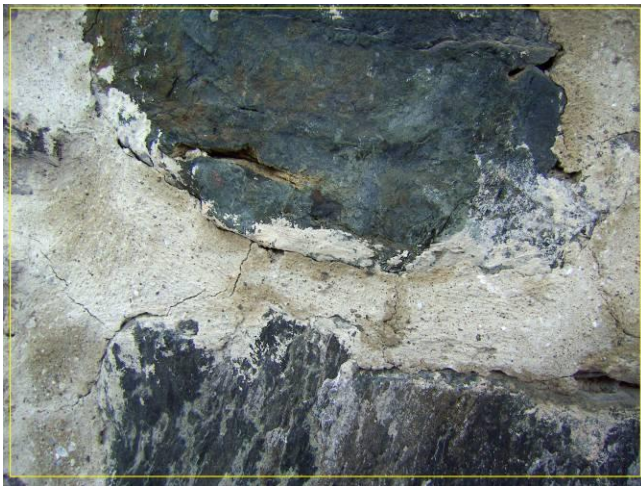
Valitaan koealue, jolla saumaus avataan (kuva 3). Alueella näkyy muureille tyypillinen vauriokohta, jossa saumaukset ovat kiven ympäriltä auki. Sauma avataan ja tarkastellaan onko laasti kiinnittynään kiven pintaan (kuva 4).

KUVA 3. Saumat eivät ole tiiviisti kivenpinnassa kiinni ja vedellä on näin vapaa pääsy rakenteisiin.

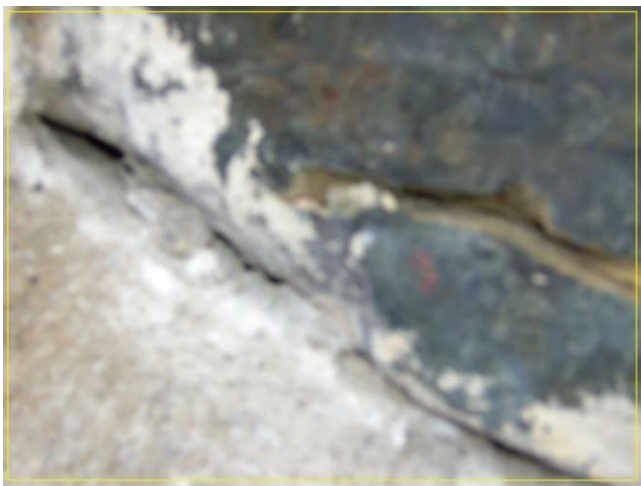
KUVA 4. Kuvasta voi havaita, että laasti ei ole tavoittanut kiven pintaa lainkaan. Sauman tiiviysvaatimus ei täyty.

Alueella johon koe tehtiin, on pullistuma-alue linnanpihan muurissa. Voidaan todeta, että kivien kiinnitys on jäänyt kesken. Vauriotyyppi viittaa vahvasti siihen, että tekijöillä ei ole ollut käytössään tarkoitukseen soveltuvia työvälineitä eikä asianmukaista ammattitaitoa luonnonkiven käsittelyyn. Ilmeisesti myös pintasaumauksen tehtävä on jäänyt tekijöille epäselväksi.

Pintasaumaus on tärkeä työvaihe ja se on merkityksellinen ajatellessamme luonnonkivimuurin kestävyttä. Se on tehtävä huolellisesti, oikeilla työvälineillä, eikä mitään työvaihetta saa jättää pois.

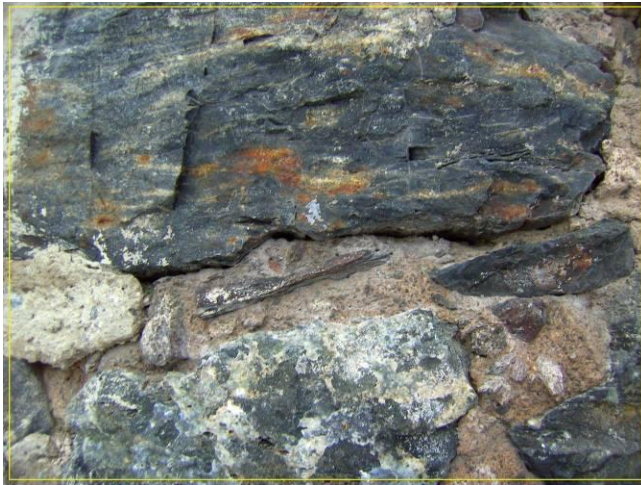
Saman asian voi todeta kaikkialta muureista. Koesauman vieressä on täysin avonaisia saumauksia, jotka eivät tämän paremmin ole kiinni olleetkaan (kuva 5).

KUVA 5. Koesauman vieressä linnanpihan muurissa voi saman asian todeta täysin avonaisista saumoista.

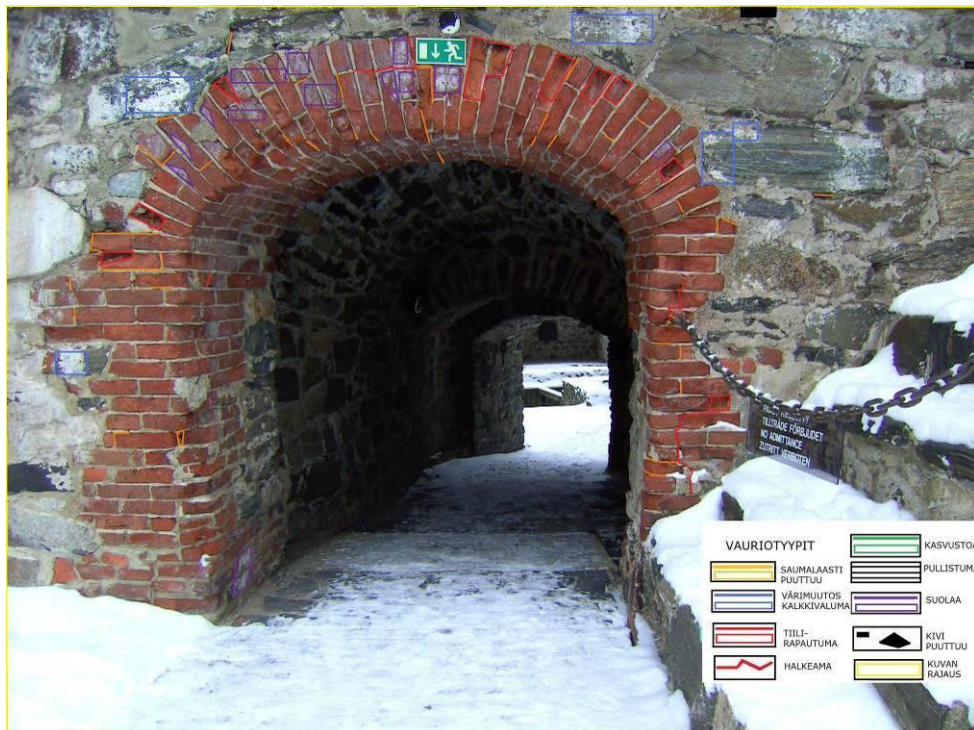
Kotkanportin tiilirakenteet, jotka antautuvat linnanpihalle päin ovat kärsineet suhteellisen pienistä pakkasvaurioista. Vaurioituneet tiilet on kuvattu alla olevassa punaisella rajauksella (kuva 6). Saumaukset ovat osittain korjauksen tarpeessa ja niiden kohdat ovat merkitty punaisella värikoodilla. Suolaa on havaittavissa jonkin verran kaaren vasemmalla puolella, se on merkitty violetilla värikoodilla. Sininen kuvaa puolestaan kalkkilaasti valumia. Vakavin portin vaurioista ovat halkeamat, jotka kulkevat portin oikeassa alaosassa. Halkeamat on merkitty punaisella värikoodilla, niiden korjaaminen on rakenteellisen kestävyuden kannalta suoritettava nopealla aikavälillä.

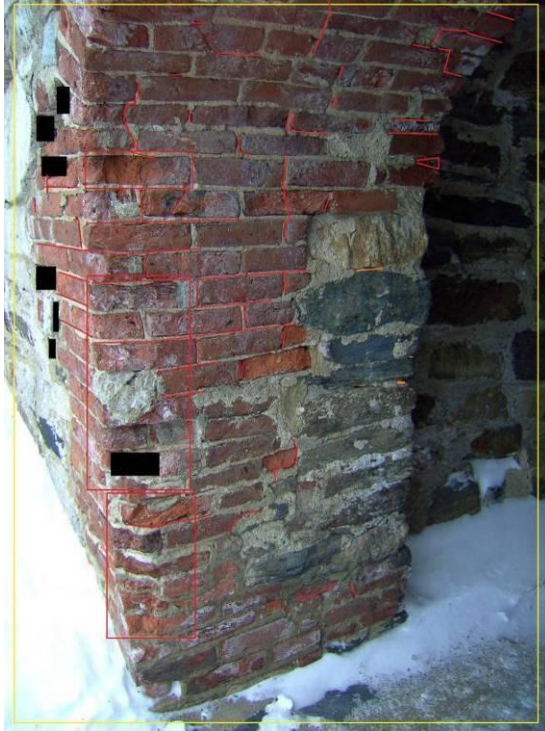
KUVA 7. Kotkanportin vasen puoli, tiilimateriaalia on menetetty.

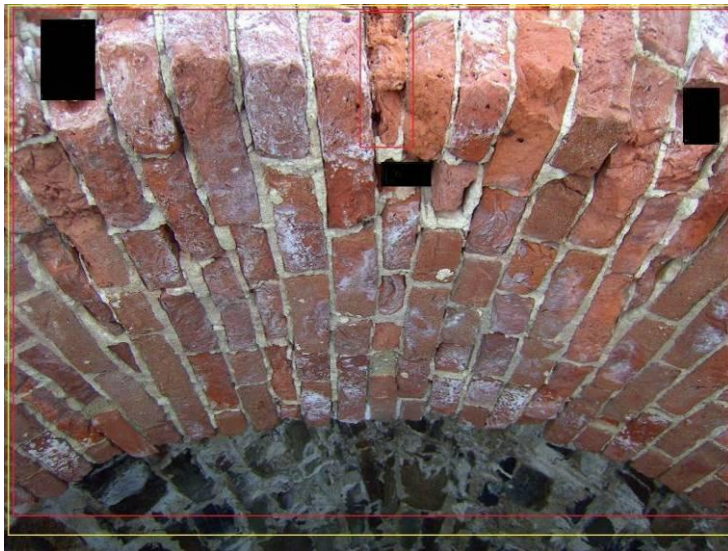
KUVA 8. Kotkanportin tiilikaari on myös menettänyt materiaalia.

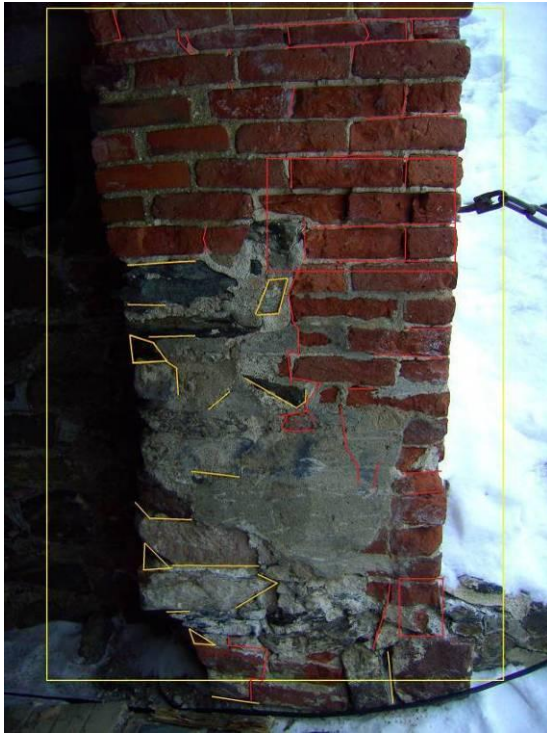
Oikeapuoli on myös vaurioitunut (kuva 9). Rautaketjun kiinnitys portaaliin on aiheuttanut tiilimateriaalin lohkeamisen.

KUVA 9. Aiemmin suoritettu paikkaus voitaisiin uusia muun restauroinnin yhteydessä, koska se on esteettisesti ruma.

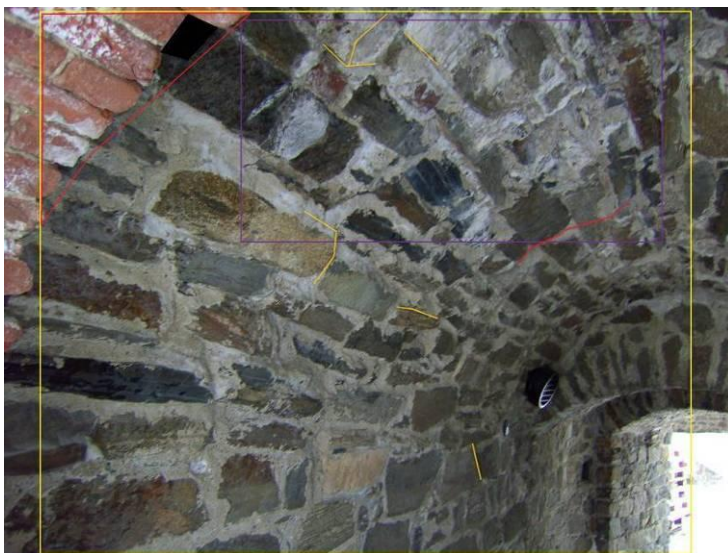
Ensimmäisen holvin vasemmassa seinämuurissa on runsaasti suolaa (kuva 10). Sitä on niin paksult, että kivien kuntoa on vaikea arvioida ennen sen poistamista.

KUVA 10. Kuvassa ensimmäisen holvin vasen seinämä.

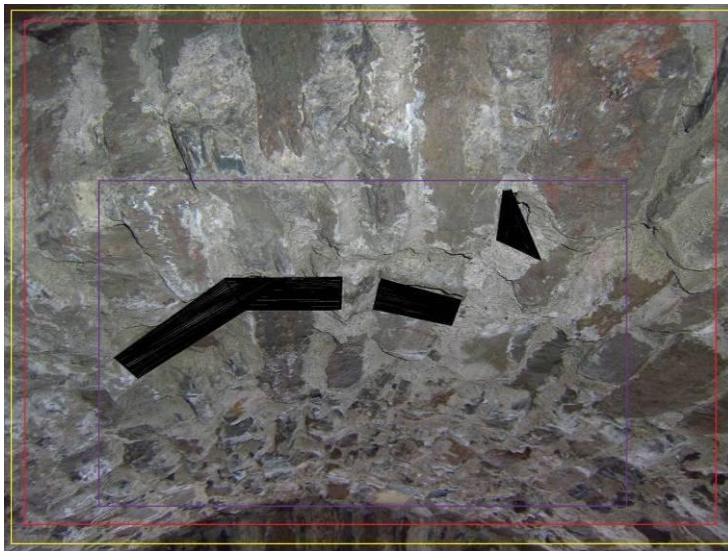
Holvista on jo pudonnut kiviä pois, joten se kertoo osaltaan holvin kunnosta (kuva 11).

KUVA 11. Ensimmäisestä holvista on jo pudonnut kivimateriaalia.

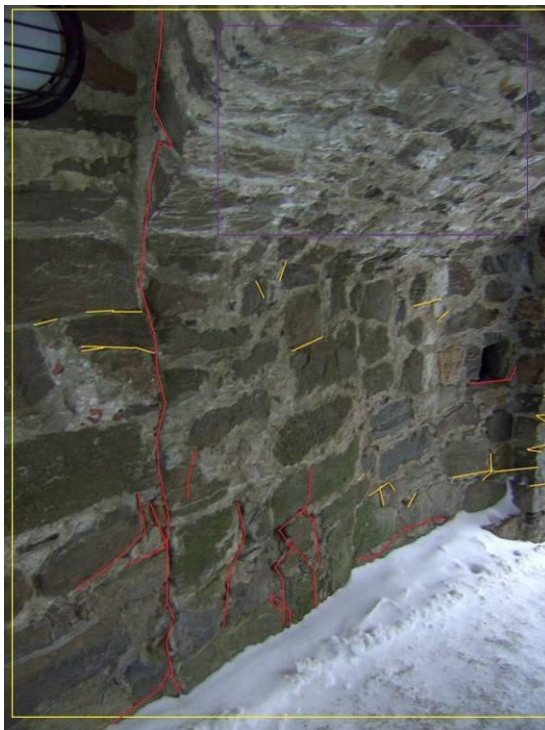
Toisen holvin liittymäkohdassa on repeytymä (kuva 12). Suolaa esiintyy täälläkin.

KUVA 12. Vasemmalla, toisen holvin liittymäkohdassa näkyvä halkeama.

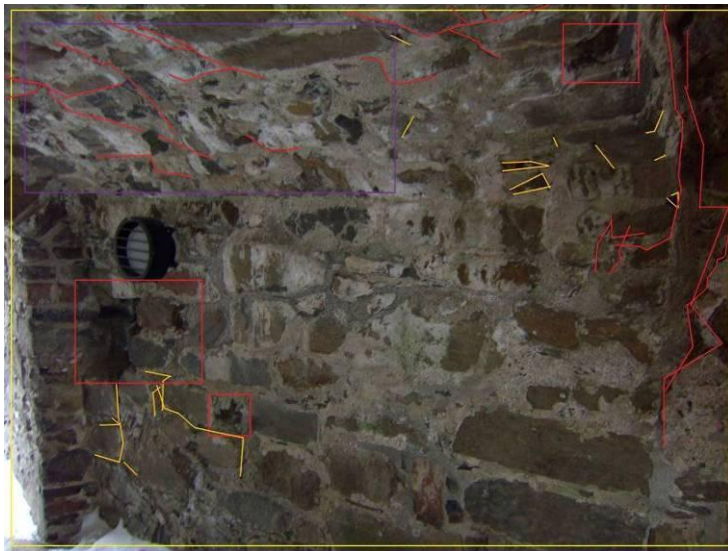
KUVA 13. Oikeassa seinämuurissa on myös rakenteellisesti merkittäviä halkeamia. Suolaa on näilläkin pinnoilla.

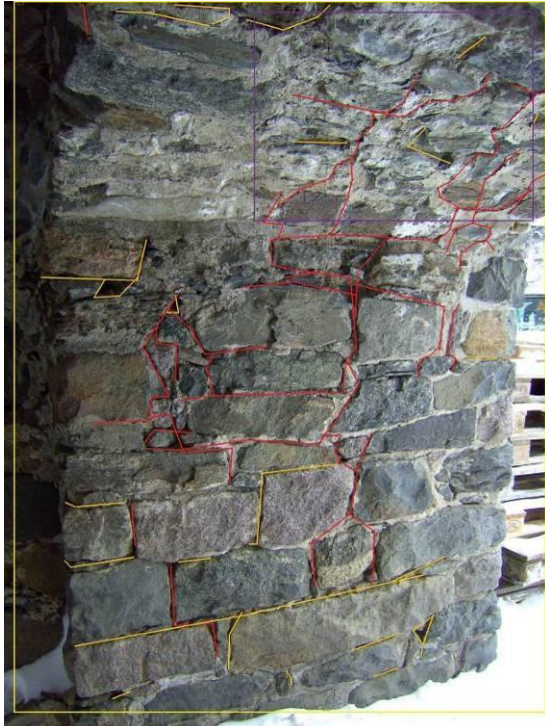
Ulostuloportaali on muurattu luonnonkivistä ja siinä on useita halkeamia, jopa repeämiä (kuva 14).

KUVA 14. Portaalin vasemmanpuoleinen seinämä on repeytynyt.

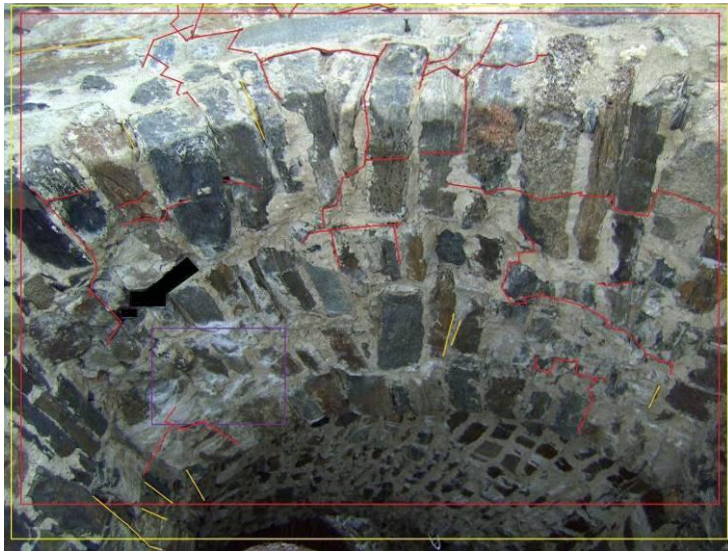
Luonnonkivisessä kaaresta on useita rakenteellisesti huomioitavia vaurioita (kuva 15).

KUVA 15. Kaaresta on jo pudonnut kiviä pois ja halkeamat varoittavat, että lisää irtoaa.

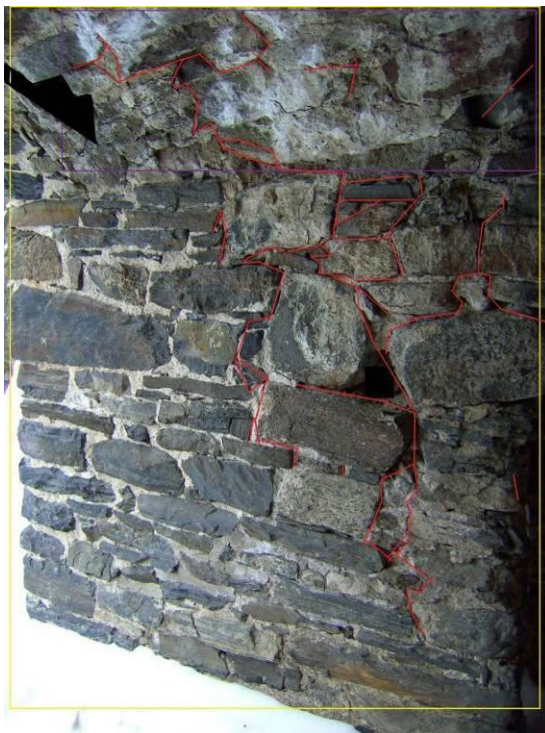
Oikean puoleinen seinämä ja osittain myös holvi on menettänyt jo materiaaliaan ja niissä olevat halkeamat saavat aikaan lisävaurioita nopeasti (kuva 16).

KUVA 16. Kotkanportin portaalin oikean puoleinen seinämä ja holvi.

**Yhteenvetona Kotkanportin rakenteista voidaan todeta, että rakenteellisesti merkittäviä halkeamia esiintyy sekä muureissa että holveissa. Materiaalia on jo menetetty kriittisistä kohdista. Restauraoinnin kiireellisyysluokitus on AAA.**

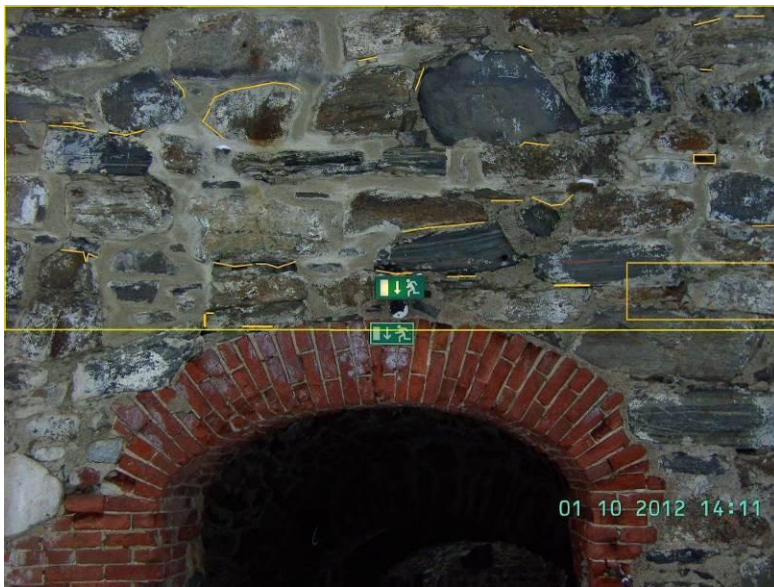
Muuripinnat välittömästi tiilikaaren yläpuolella ovat melko hyvässä kunnossa. Saumat, jotka kuvassa (kuva 17) on merkitty keltaisella, ovat alueita, joissa saumaustekniikka on ollut puutteellinen.

KUVA 17. Muurissa on puutteellisesti saumattuja saumauksia.

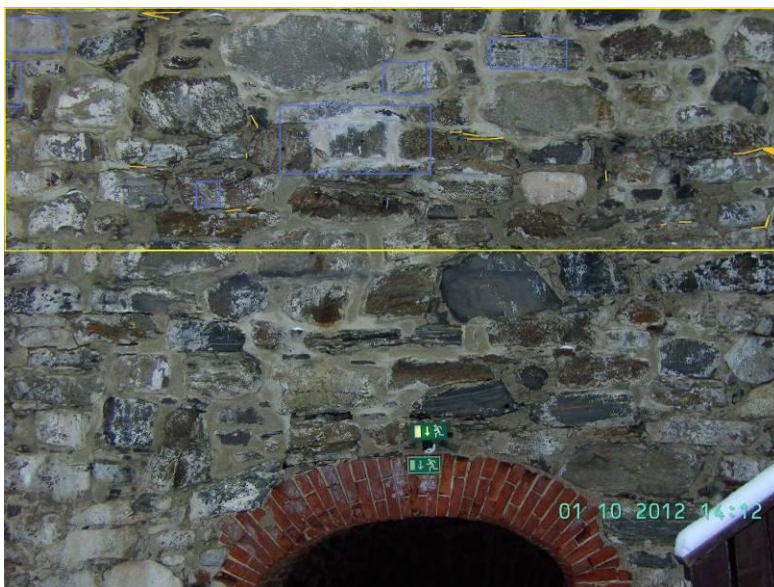
KUVA 18. Ylempänä rakenteessa on vähäisessä määrin auki olevia saumoja ja paikoitellen kalkkilaasti valumia.

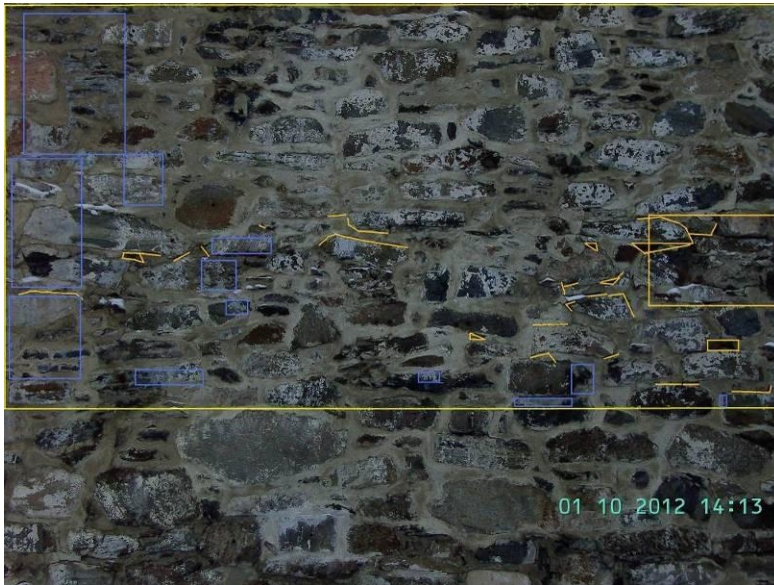
KUVA 19. Edelleen ylöspäin mentäessä vauriot pysyvät sanankaltaisina.

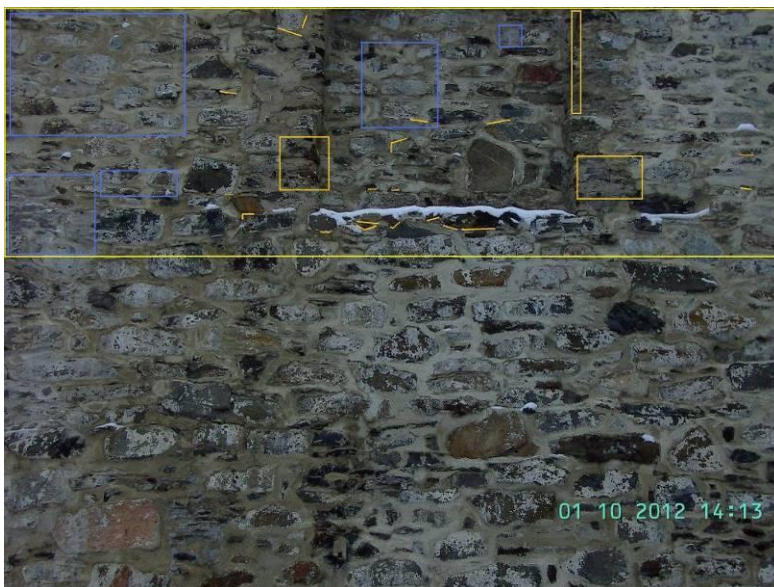
Muurikomeron kohdalla on kulmissa ja komeron alaosassa vaurioituneita saumoja (kuva 20).

KUVA 20. Saumausvaurioita on komeron sivuilla ja alapuolella.

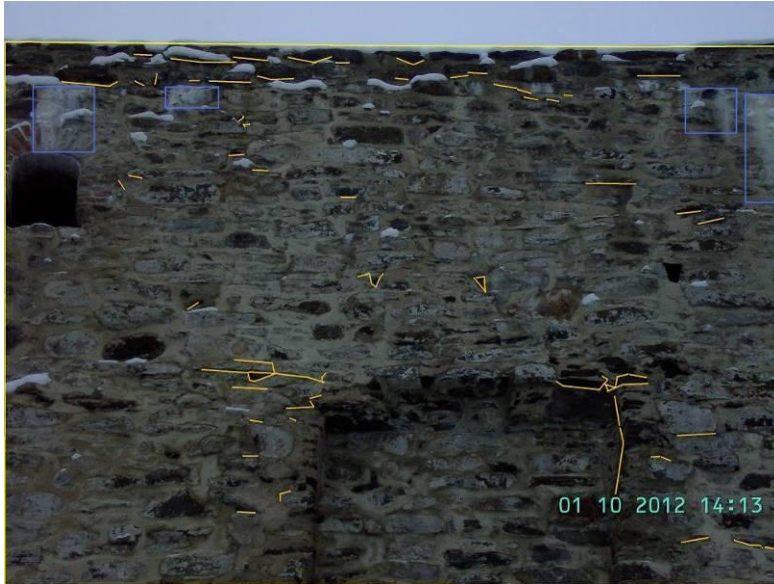
Muurikomeron yläkulmat ovat heikentymässä ja niihin on hyvä kiinnittää huomiota, linnanpihan käyttötarkoituksen huomioiden (kuva 21).

KUVA 21. Komeron yläkulmat kaipaavat uudelleen saumausta.

**Yhteenvetona todetaan, että alueen käyttötarkoituksen huomioiden komeron alla ja sen sivuilla sekä ylänurkissa on heikkoja kohtia, joiden vaurioiden etenemistä on syytä tarkkailla. Restauroinnin kiireellisyysluokitus on AA.**

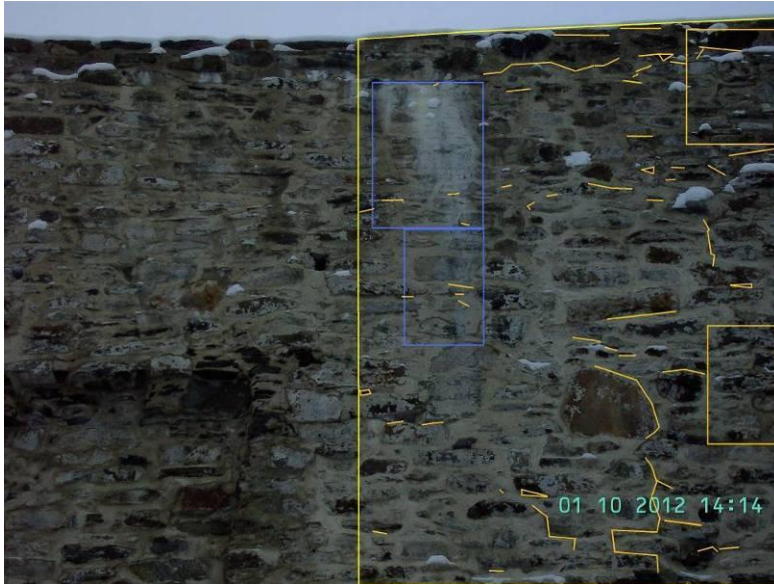
Ylhäältä alaspäin tultaessa, saumat ovat osittain auki kiven pinnasta ja kalkkiset valumat hallitsevat näkymää (kuvat 22 ja 23).

KUVA 22. Saumauksissa on avonaisia kohtia, joista vesi pääsee rakenteisiin.

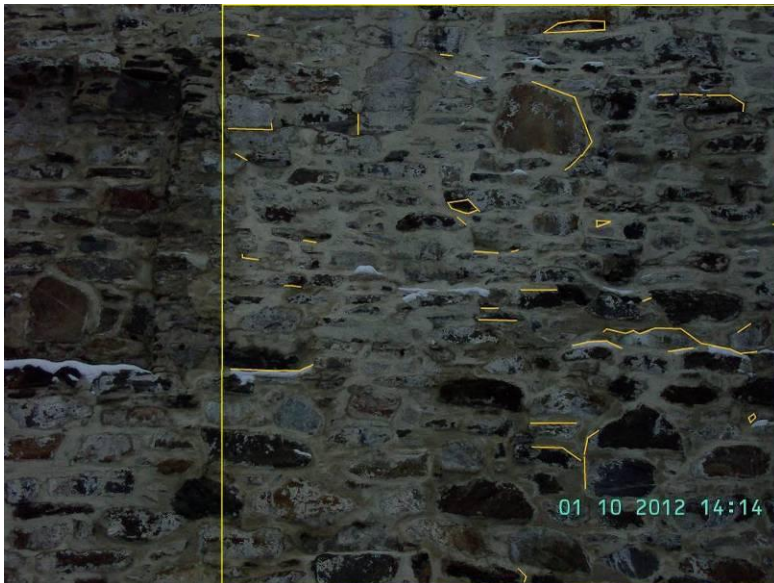
KUVA 23. Tilanne jatkuu samankaltaisena muuria alaspäin tarkasteltaessa.

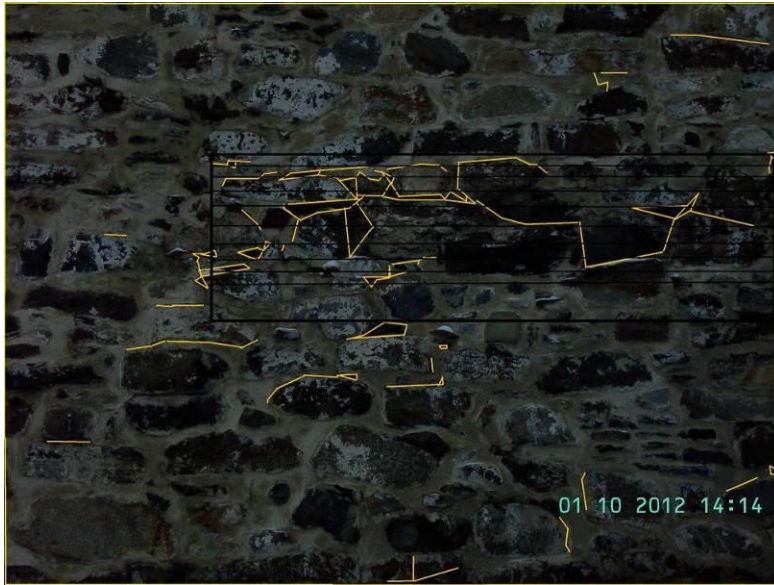
Muuria edelleen alaspäin tultaessa voidaan todeta vaurioitunut kohta, johon on syytä tarttua välittömästi. Rakenteessa on havaittavissa jo lievä pullistuma (kuvat 24 ja 25). Jäätävän veden aiheutuma kiteytymispaine työntää kiviä ulos rakenteesta.

KUVA 24. Avonaiset saumaukset ovat päästäneet vettä rakenteeseen.

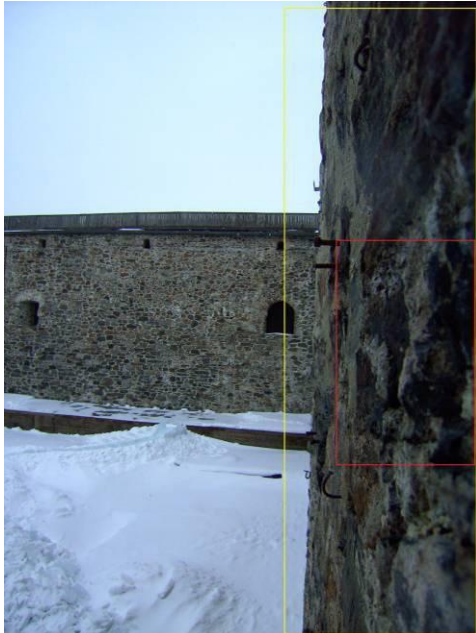
KUVA 25. Sivukuva lievästä pullistuma-alueesta, joka sijaitsee portaikon kohdalla linnanpihalla.

**Yhteenvetona Kotkan portin oikealla puolella sijaitsevista itäpatterin muureista voidaan todeta, että pullistuma-alue ja sen oikealla puolella sekä alapuolella olevat vaurioituneet alueet nostavat ne restauroinnin kiireellisyysluokituksessa AAA – luokkaan. Muilta osin vauriot ovat vähäisiä.**

AAA-luokkaan kuuluu myös itäpatterin pullistuma-alue Kotkan portin oikealla puolella sijaitsevassa muurissa. Pullistuma-alueen restauroinnin yhteydessä on syytä puuttua myös sen alapuolella olevaan vaurioituneeseen kohtaan muurissa.

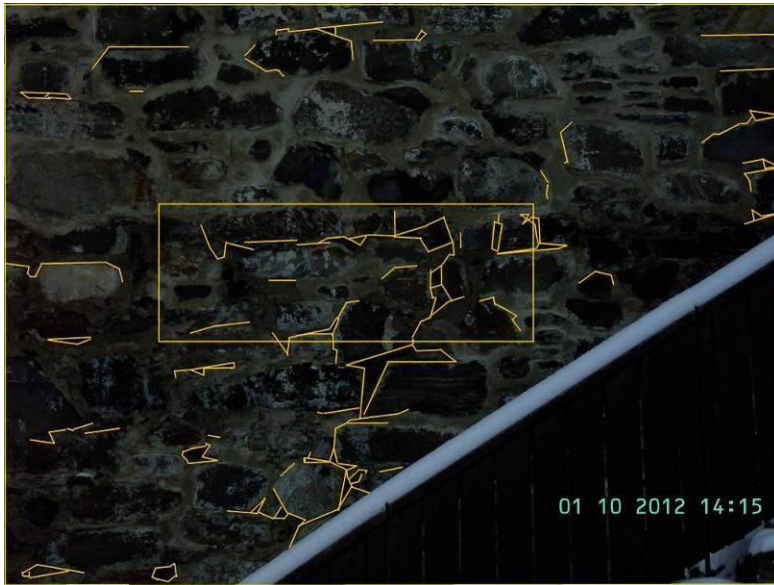
Pullistuma-alueen alapuolella on myös yhtenäisempi vaurioitunut alue (kuva 26).

KUVA 26. Yhtenäisempi vaurioitunut alue kehystettynä ja vauriot jatkuvat sen alla samankaltaisina.

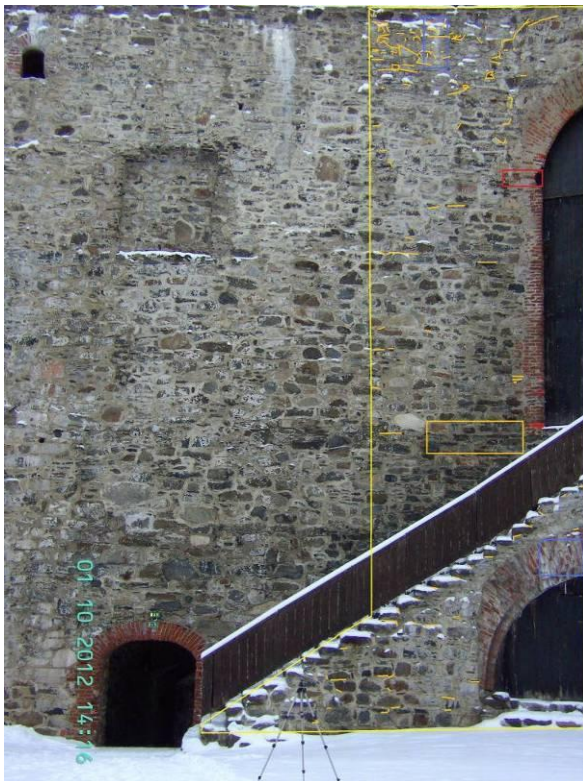
KUVA 27. Alueella ei ilmene erityisiä vaurioita.

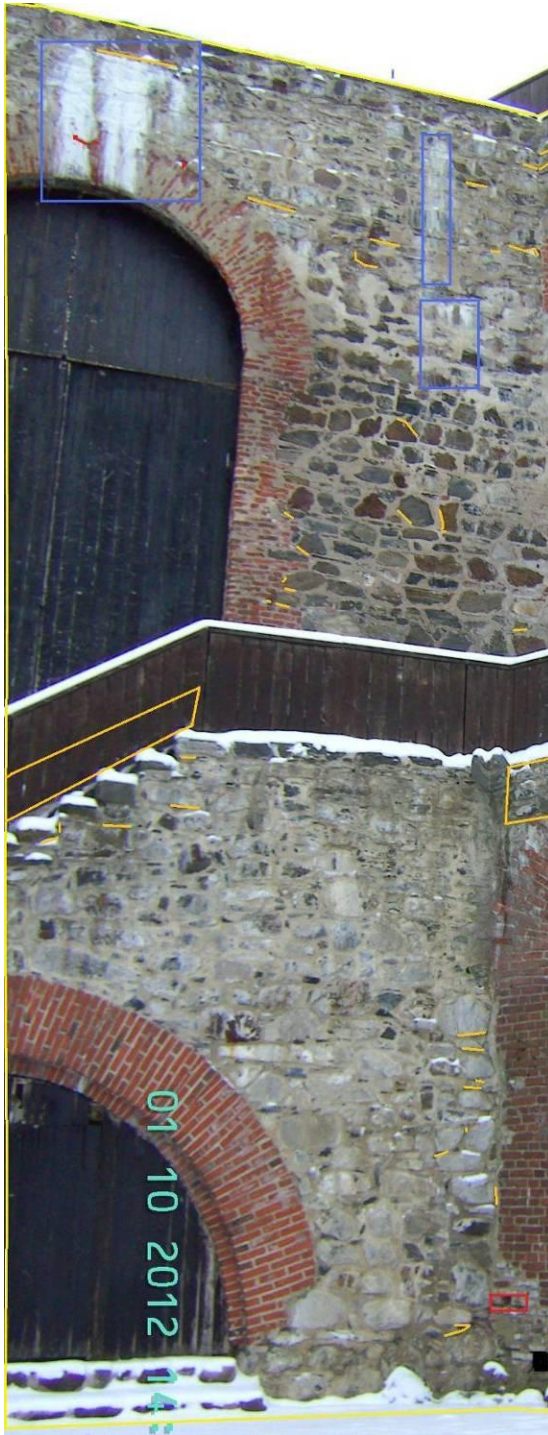
Muurin yläosa, jossa iso ovi sijaitsee, sekä sen alapuolinen muuri ovat suhteellisen hyvässä kunnossa(kuva 28). Muutamia saumakohtia on auki ja vähäisiä tiilivaurioita.

KUVA 28. Muuria hallitsee ruma kalkkinen valuma oven yläpuolella.

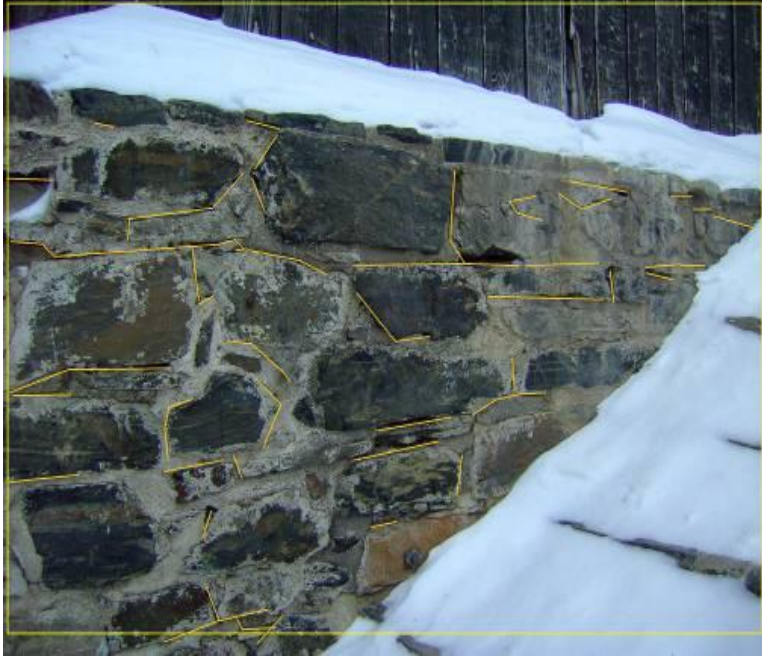
Ison oven alapuolinen osio on kuitenkin kaikilta saumoiltaan auki (kuva 29). Portaikolla lumi viipyy keväällä pitkään ja sulamisvedet imeytyvät avonaisista saumoista.

KUVA 29. Oven alapuolinen osio on kuitenkin saumattava kokonaan uudelleen. Lumi kinostuu portaille ja oven eteen.

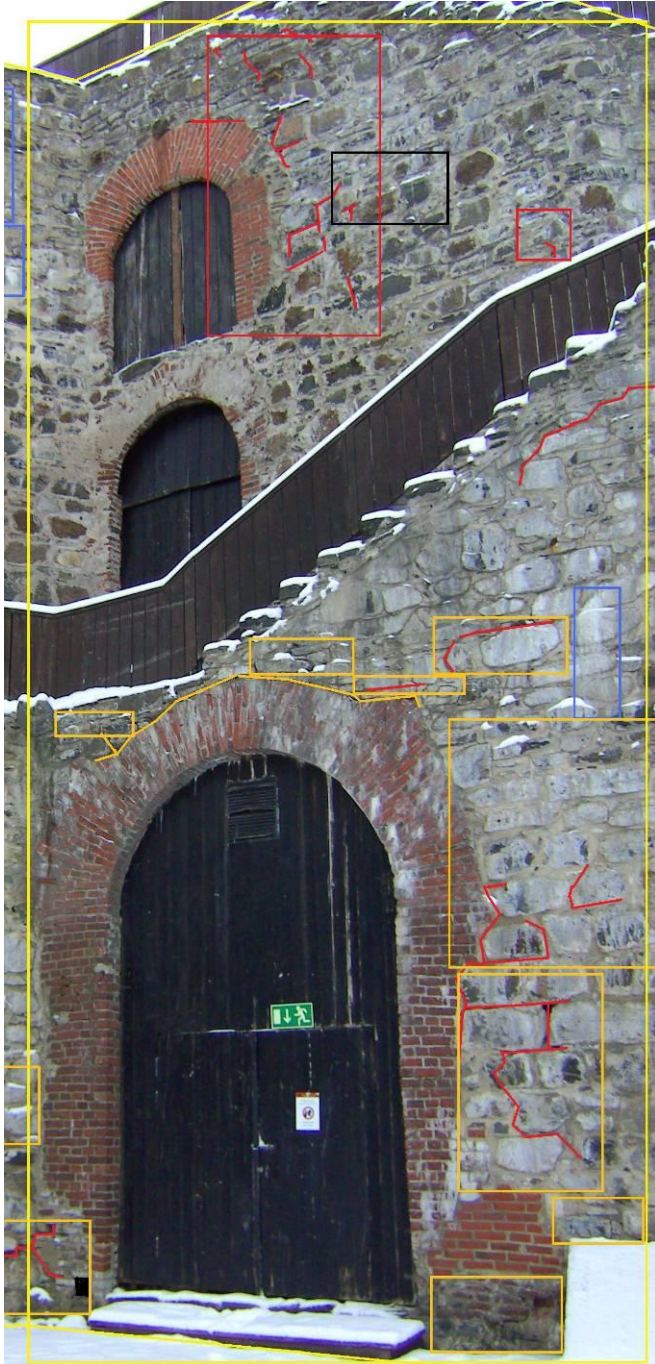
KUVA 30. Huonokuntoisimmat muurit ovat tällä alueella.

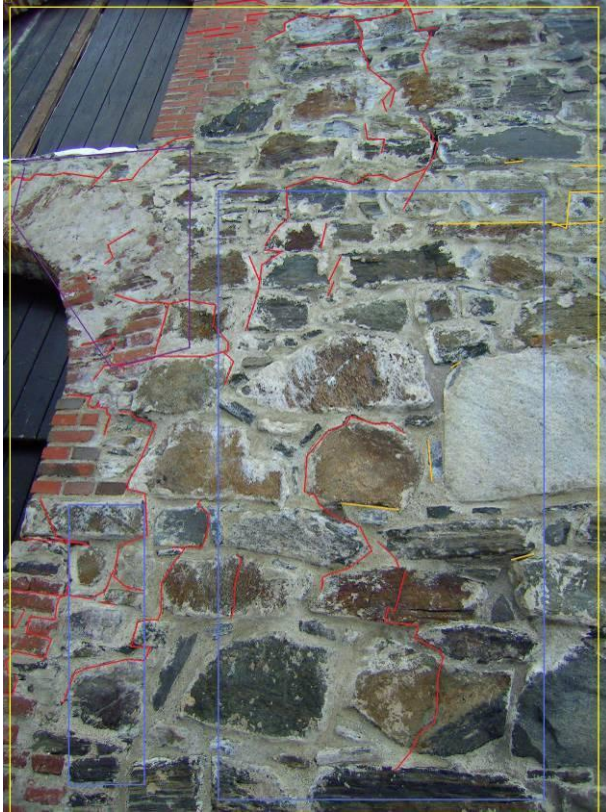
Nousevan muurin pystysuorat halkeamat ovat halkaisseet muurikiviä (kuva 31). Sivukuvasta (kuva 32) voi havaita, että muurissa on alkavan pullistuman merkkejä.

KUVA 31. Tasanteelta kohoavassa muurissa on halkeamia ja kalkkisia valumia.

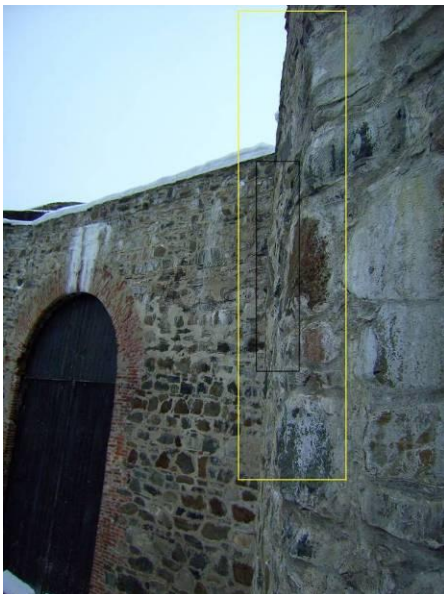
KUVA 32. Muurissa on alkavan pullistuman merkkejä.

**Yhteenvedona voidaan todeta, että Paksulle Bastionille nousevat muurit ovat rakenteellisesti vaurioituneet. Halkeamien verkosto ulottuu aina maasta lähtien tasanteelta nousevaa muuria ylös asti. Halkeamiin on puututtava, koska tasanteen muuri näyttää jo alkavan pullistumisen merkkejä. Tässä yhteydessä on syytä miettiä perustuksien pettämisen mahdollisuutta? Restauroinnin kiireellisyys luokituksessa muuri tältä osin on luokkaa AAA.**

Huolestuttavin muuriosio on Paksulle Bastionille kohoavat muurit. Alhaalta ylös asti kulkee useita halkeamia, jotka vaativat välittömiä toimenpiteitä. Tällä kohdin tulee mietittäväksi perustuksien tilanne. AAA -luokitusta ei voida mitenkään välttää, mutta laastisiltojen avulla voidaan halkeamien etenemistä seurata, ja saada ajan tasalla olevaa tietoa rakenteiden liikkeistä.

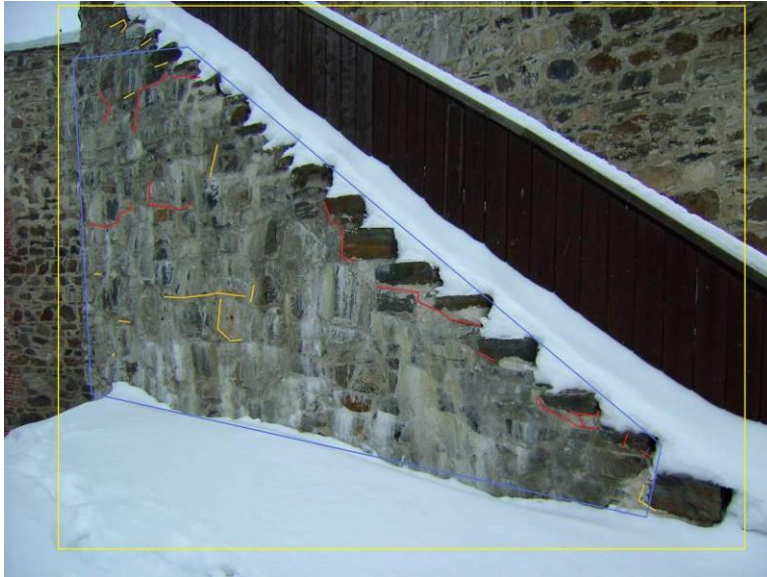
Seuraavalle tasanteelle noustessa voidaan tarkastella portaat muodostavaa muuria (kuva 33). Sen vauriot ovat melko vähäisiä, raot ja halkeamat vaativat kuitenkin huomiota.

KUVA 33. Koko muuri on kalkkisten valumien peitossa.

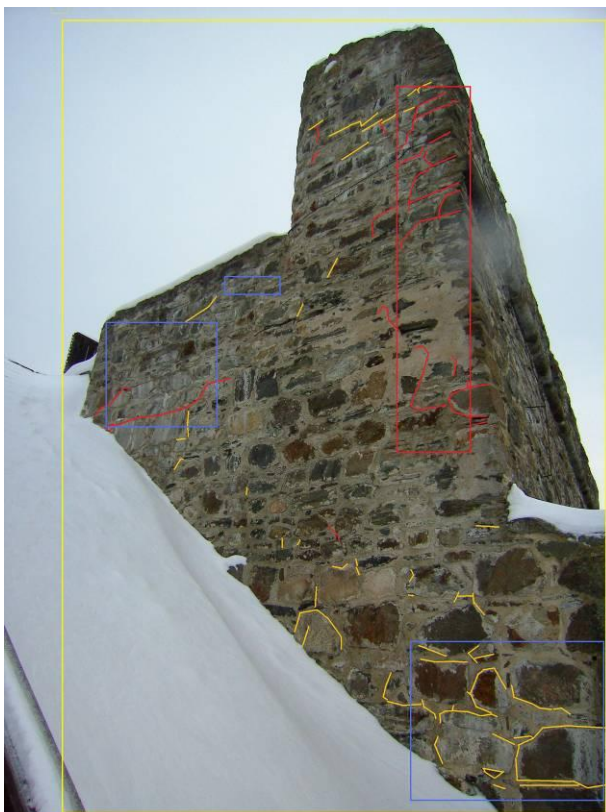
KUVA 34. Nousu Paksulle Bastionille.

Paksulle Bastionille nousevassa muurissa on myös havaittavissa halkeamia (kuva 34). Muurissa on kalkkisia valumia ja puutteita saumauksissa.

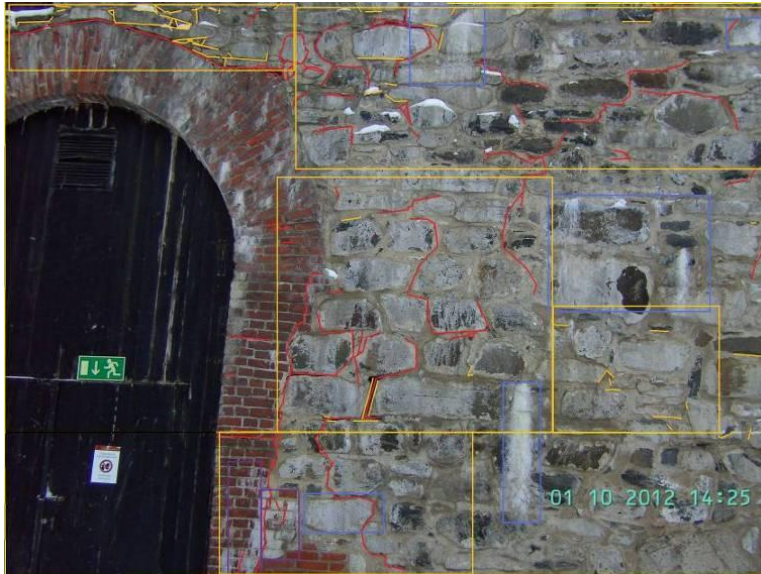
Alhaalla maanpinnalta käsin tarkasteltaessa voidaan todeta, että tasannetta kannattelevan muurin alaosassa on myös runsaasti halkeamia (kuva 35). Seuraavassa muurin osassa ei halkeamia ole.

Kuva 35. Muurin alaosassa on rakenteellisia vaurioita. Se on halkeamien peitossa.

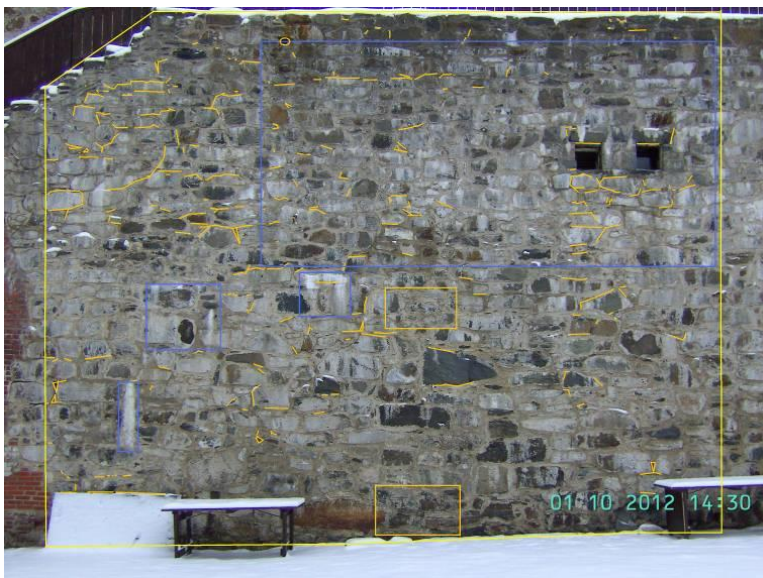
Eteläpatterin matalissa muuriosuuksissa on runsaasti kalkkisia valumia, jotka ovat esteettisesti epätoivottavia ja täysin vältettävissä mikäli työssä noudatetaan huolellisuutta (kuva 36).

KUVA 36. Saumauksissa on puutteita ja muurissa kalkkisia valumia.

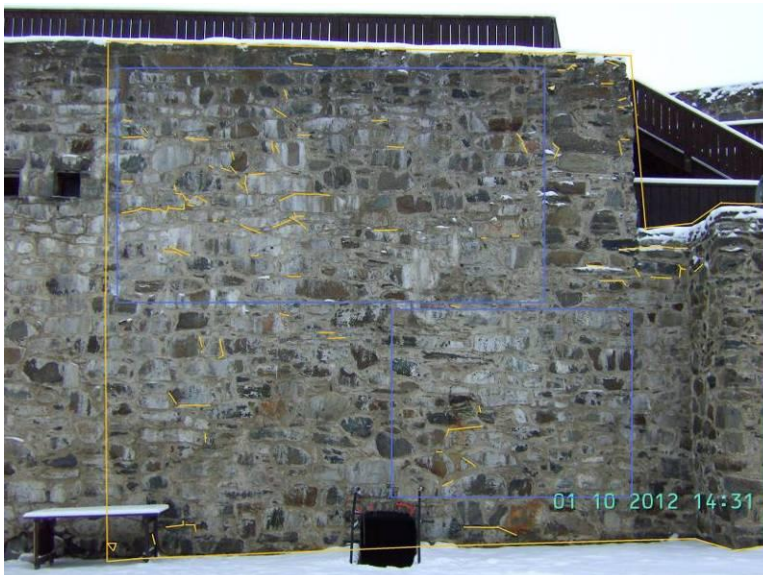
KUVA 37. Vajaita saumauksia ja kalkkisia valumia.

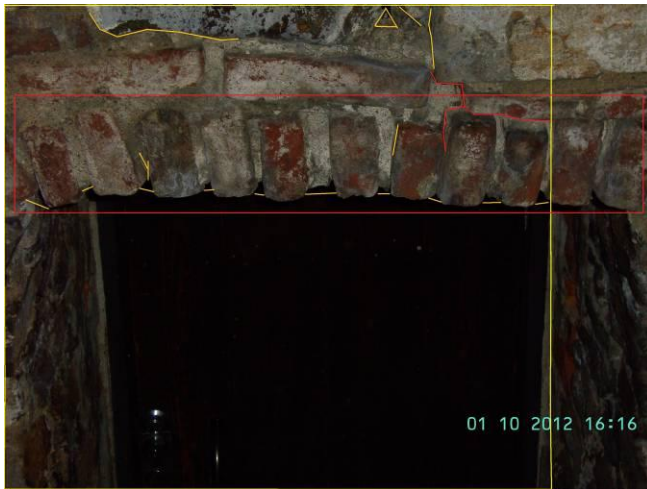
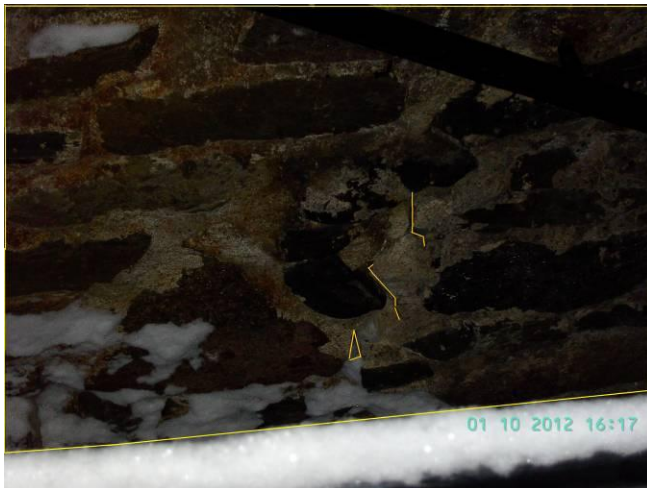
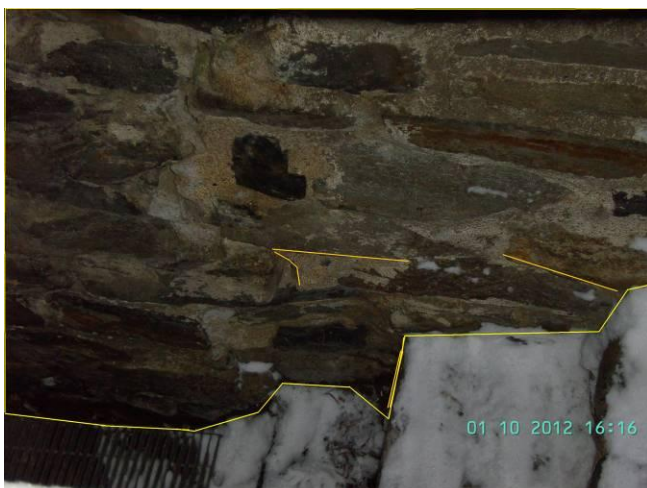
Kellariin johtavien portaiden rakenteet vaikuttavat olevan ihan kunnossa. Saumauksien pienet puutteet voivat vielä odottaa toimenpiteitä (kuvat 38, 39 ja 40). Lumitilanne haittaa portaiden kunnan tarkastelua. Lumihan viipyy täällä pitkään.

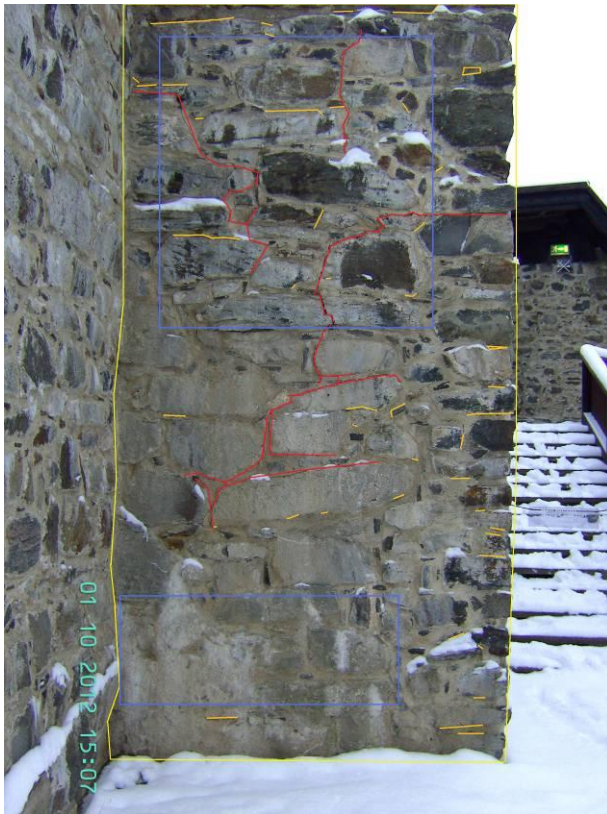
Sen sijaan ulos työntyvässä osuudessa on taas halkeamia (kuva41).

KUVA 41. Halkeamat kulkevat lähes koko muurin korkeudelta.

**Yhteenvetona Eteläpatterin muuriosuuksista todetaan, että ne eivät vaadi välittömiä toimenpiteitä ja kuuluvat restaurointiluokituksessa luokkaan A. Poikkeuksena kuitenkin ulostyöntyvän muurin osan halkeamat. Niihin olisi hyvä puuttua aiemmin. Halkeamat ovat vielä pieniä ja rakenneosa on matalahko, joten restauroinnin kiireellisyysluokitus on AA.**

Eteläpatterin matalammat muurit voivat odottaa restaurointia. Ulostyöntyvässä muurin osiossa oleviin halkeamiin tulisi keväällä laittaa laastipaikat, josta halkeamien etenemistä olisi helppo seurata.

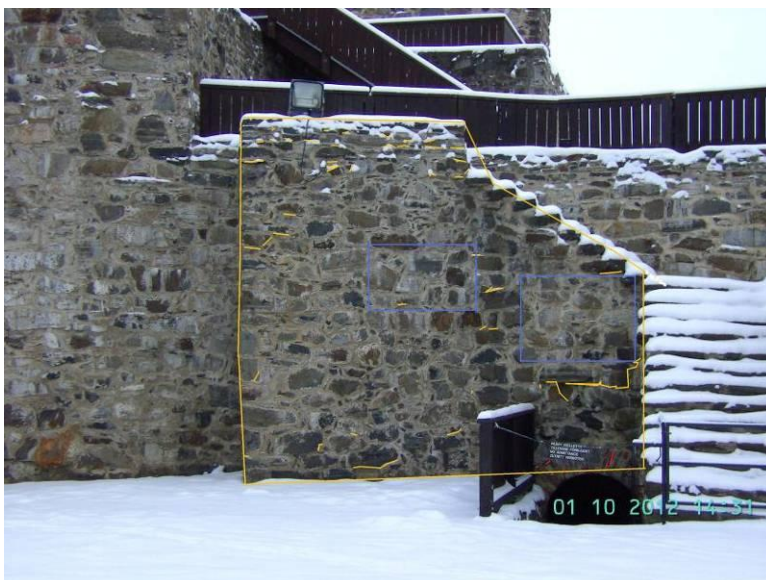
Linnanpihan vauriokartoitus päättyy kohtaan, josta seuraavat portaat alkavat (kuva 42). Edellisen seinämän halkeamat eivät ulotu vielä tänne. Vauriot ovat toistaiseksi vähäisiä.

KUVA 42. Pieniä puutteita saumauksien kunnossa on ja kalkkiset valumat ovat esteettinen haitta, joka on helposti vältettävissä huolellisella työllä.
