# VAURIOKARTOITUS OLAVINLINNAN ULKOMUUREISTA

15.11.2011

KIVISEPPÄMESTARI ARI NIEMISEN  
SELONTEON JA HAVAINNOINNIN POHJALTA  
KONSERVAATTORI (AMK) VIRVE SUOMINEN

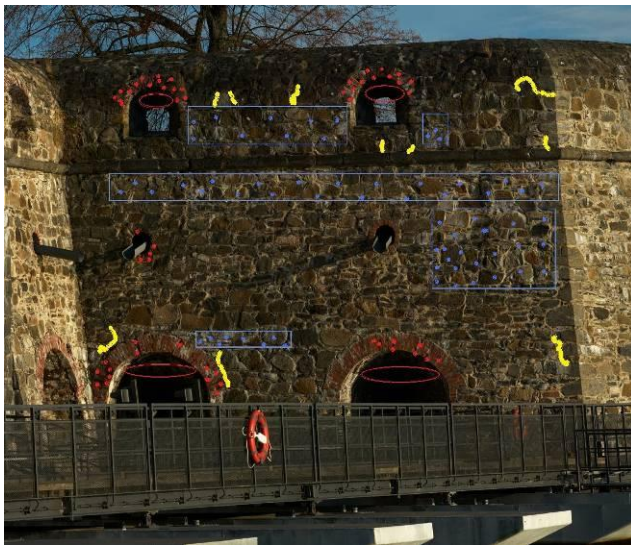
KUVA 2. Vesiportin bastionin I muuri.

Vesiportin bastionin muureissa on havaittavissa saumalaastien kulumista, joten saumauksien uusiminen on syytä suorittaa luokituksella AA (kuva 2). Värimuutoksia edustaa etupäässä kalkkilaastiset valumat, joista on vain esteettistä haittaa. Niiden kiireellisyysluokitus on B (kuva 3). Tiiliosioden kunto on heikko, joten luokitus on AA.

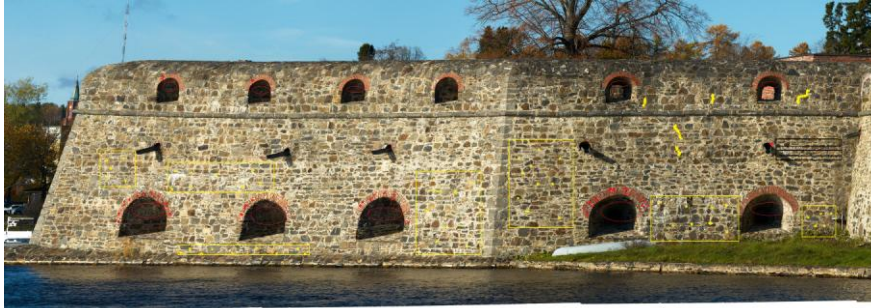
Vesiportin bastionin III ja IV muurilla laastisaumojen ja tiiliösiöiden heikko kunto korostuu ja niissä luokitus on AA (kuva 4).

KUVA 4. Vesiportin bastionin III ja IV muuri. Laastisaumojen uusiminen on ajankohtaista laajoilla alueilla.

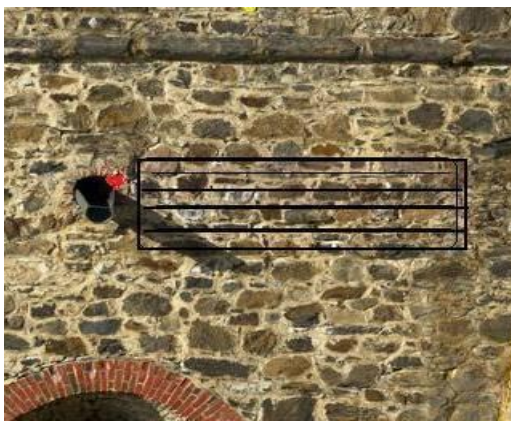
KUVA 5. IV muurin pullistuma-alue oikeassa nurkassa nostaa muurin kiireellisyysluokituksen korkeimpaan eli AAA- luokkaan.

Yhteenvetona Vesiportin bastioni tilasta voi todeta, että kiireellisyysluokitus on tasoa muureilla I, II ja III luokkaa AA. **Vesiportin bastionin IV muuri vaatii pullistuman vuoksi välittömiä toimenpiteitä ja kuuluu siksi luokkaan AAA.**

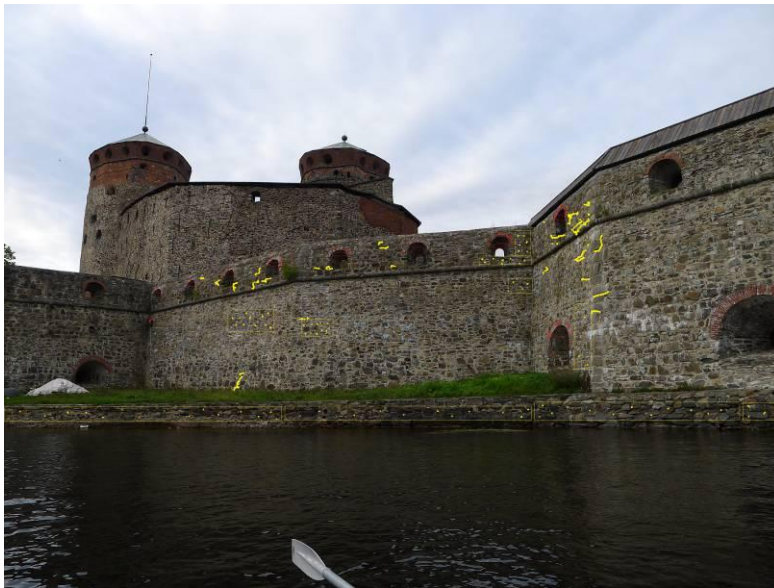
KUVA 6. Vesiportin ja Pikkuportin bastionin välinen muuri.

Vesiportin ja Pikkuportin bastionin välisessä muurissa on avonaisia tai puutteellisia saumauksia (kuva 6). Luokitus on AA. Laastisia valumia on muurin keskiosassa, sekä vasemmalla että oikealla reunassa. Luokitus on B. Tiiliosiot kaipaavat myös restaurointia. Luokitus AA.

Yhteenvetona voidaan todeta, että Vesiportin- ja Pikkuportin väliset muurit kaipaavat restaurointia nopealla aikavälillä, kiireellisyysluokitus AA.

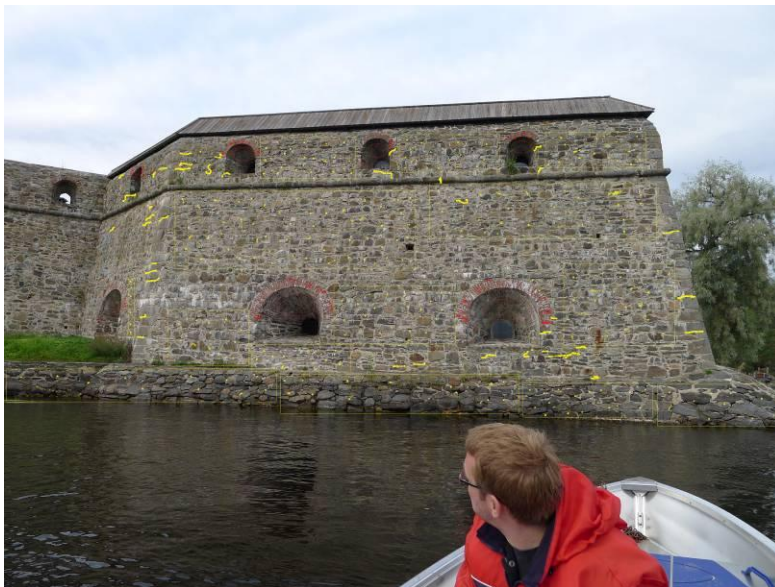
KUVA 7. Pikkuportin bastionin muurit I ja II.

Pikkuportin bastionien muureissa I, II ja III ovat laastisaumat kuluneet (kuvat 7 ja 8).  
Tiiliosiot tarvitsevat myös restaurointia. Luokitus on AA.

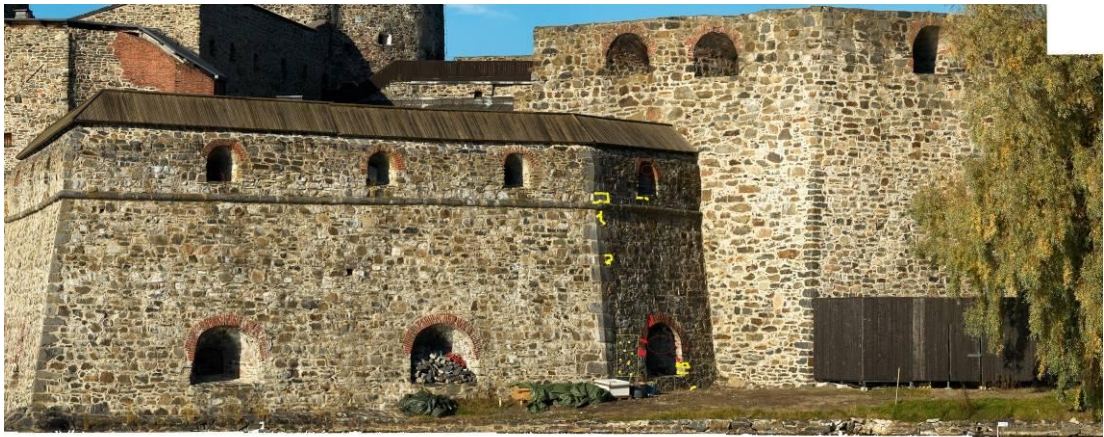
KUVA 9. Pikkuportin bastionin IV muuri.

Pikkuportin bastionin IV muuri kärsii samoista ongelmista (kuva 9).

Yhteenvedona Pikkuportin bastionista voidaan todeta, että sekä tiili- että luonnonkivirakenteiden saumaukset on syytä uusida. Luokitus AA.

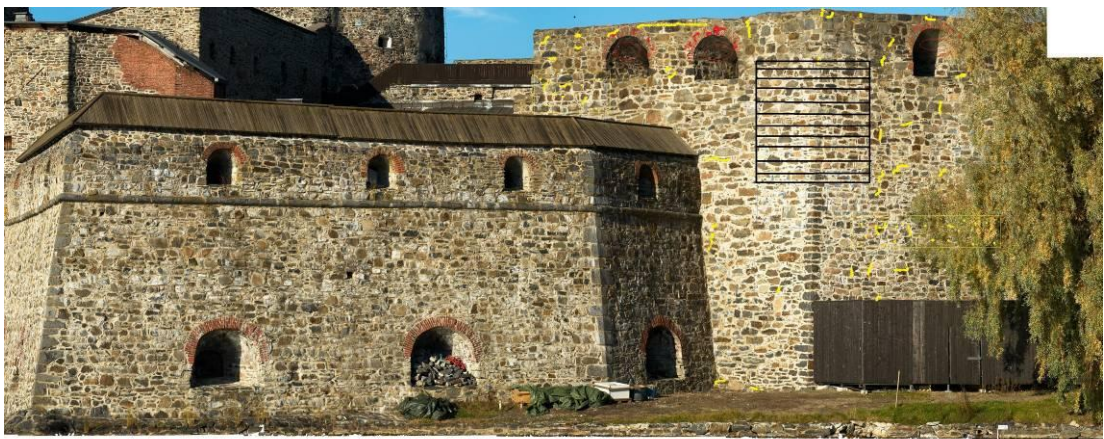
Eteläpatterin muurien I ja II saumaukset ovat rapautuneet ja myös tiiliosiot kaipaavat restaurointia. Erityisesti muurin I alaosa on hyvin vaurioitunut. Luokitus tältä osin on AA. Lisäksi muurien kulmauksessa on pullistunut alue, joka ylettyy molemmille sivuille(kuva 10). Tämä seikka nostaa luokitusta ja se on AAA.

KUVA 10. Eteläpatterin muurit I ja II. Pullistumat nostavat luokituksen AAA.

**Yhteenvetona Eteläpatterin osalta voidaan todeta, että pullistumat vaativat välittömiä toimenpiteitä ja siksi luokitus on AAA.**

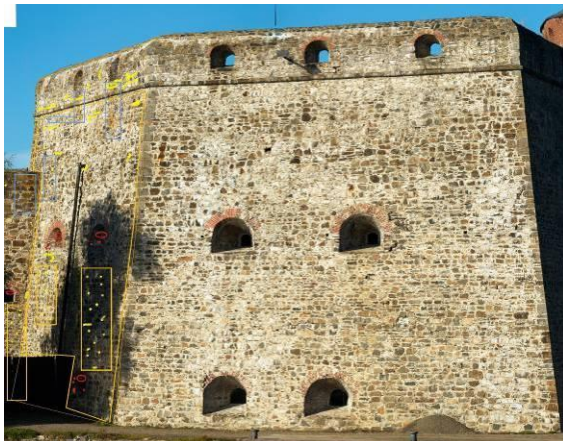
KUVA 11. Paksun bastionin muurit I ja II.

Paksun bastionin muuri I odottaa restaurointivuoroaan (kuva 11). Todetut vauriot, kuten saumojen puutteellisuus ja tiiliosioiden vauriot kuuluvat kiireellisyys luokkaan AA.

Paksun bastionin II muuri ja harja ovat restauroinnin alla (kuva 11). Työt on aloitettu vuonna 2009 ja muurien restauroinnin tulisi olla valmis vuonna 2012. Paksun bastionin muuri III ja sen harjan (kuva 12) restaurointi on aloitettu syksyllä vuonna 2011.

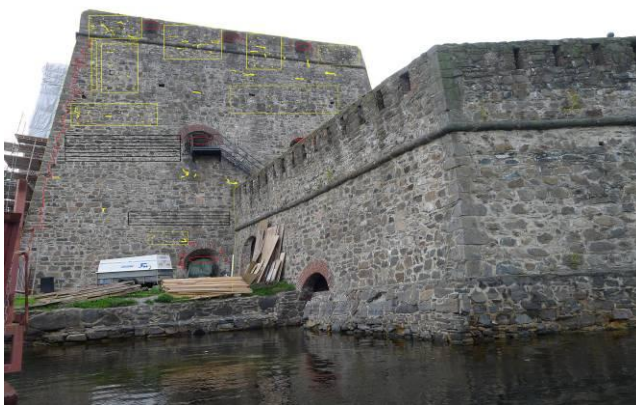
KUVA 12. Työt etenevät tällä hetkellä (talvi 2011) Paksun bastionin muurilla III.

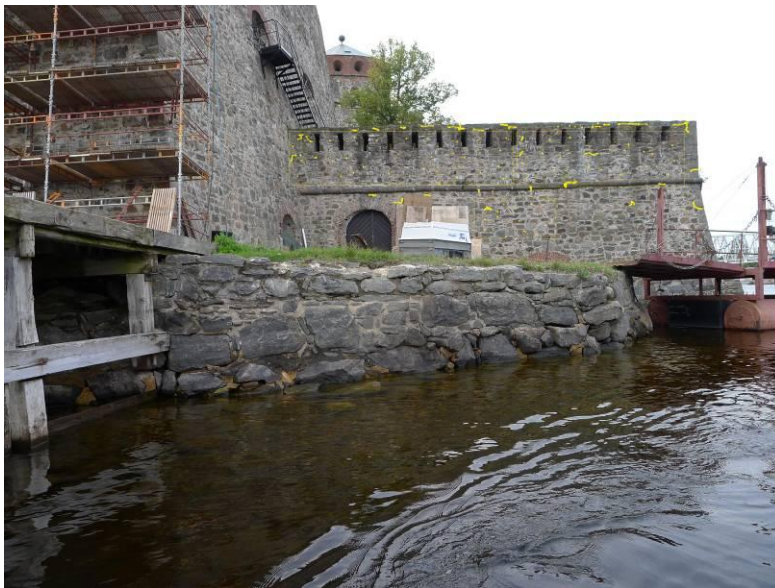
KUVA 13. Suvorovin muuri I.

Suvorovin muurit ovat myös kärsineet nimenomaan laastisaumojen kulumisesta. Koko etelämuuri on syytä restauroida (kuva 13). Luokitus on AA. Päätymuurissa (kuva 14) myös tiiliosiot kaipaavat toimenpiteitä. Oikeassa kulmassa kulkee halkeama, joka nostaa muurin kiireellisyysluokitusta. Luokitus on AAA. Päädyn kalkkiset valumat voidaan siistiä restaurointityön yhteydessä, niiden luokitus on B.

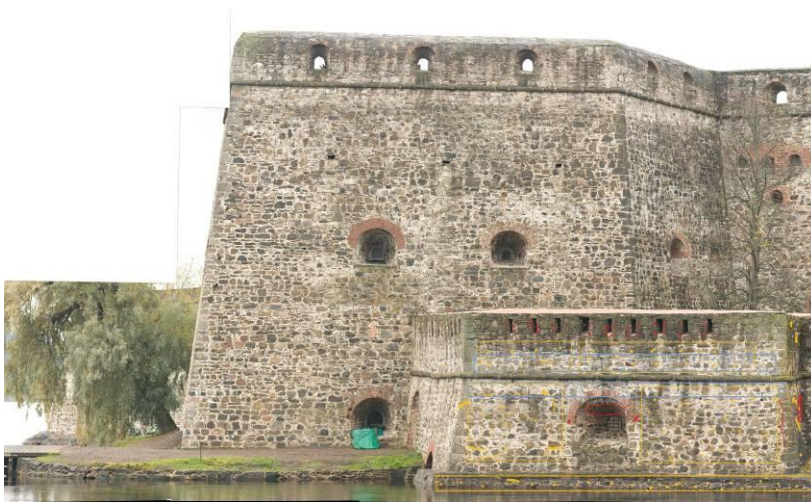
KUVA 14. Suvorovin päätymuuri II. Myös tiiliosiot kaipaavat restaurointia. Halkeama kulkee oikeassa nurkassa ja valumia on koko muurin leveydeltä.

**Yhteenvedona voidaan todeta, että Suворovin kaikissa muureissa on runsaasti kasvustoja, jotka jouduttavat muurien rapautumista. Kasvustojen viihtyminen muureissa saa aikaan ennen pitkää kivien pullistumisen ulos rakenteesta. Suворovin päätymuurissa (muuri II) on myös halkeama, joka olisi hyvä korjata välittömästi. Luokitus on AAA.**

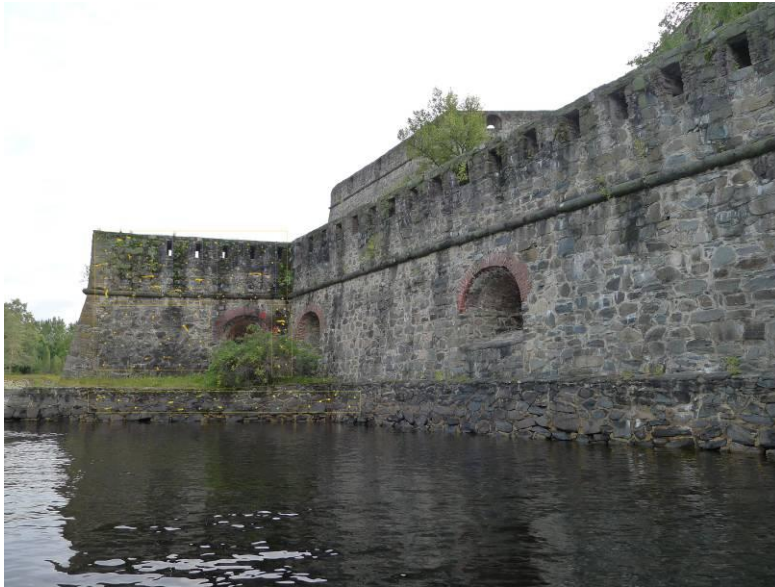
Suvorovin III ja IV muurit kaipaavat myös tiiliosoiden restaurointia luonnonkivimuurien laastisaumojensa uusimisen lisäksi. Luokitus AA. Lisäksi laajoilla alueilla on kasvustoja, jotka pitävät kivissä yllä korkeaa kosteuspitoisuutta ja altistavat ne pakkasrapautumiselle. Kasvustot voidaan toivon mukaan poistaa muun restauroinnin yhteydessä. Niiden luokitus on AA.

KUVA 15. Suvorov, muuri III. Kasvustot ovat vallanneet muurin ja pitävät kivissä yllä korkeaa kosteuspitoisuutta.

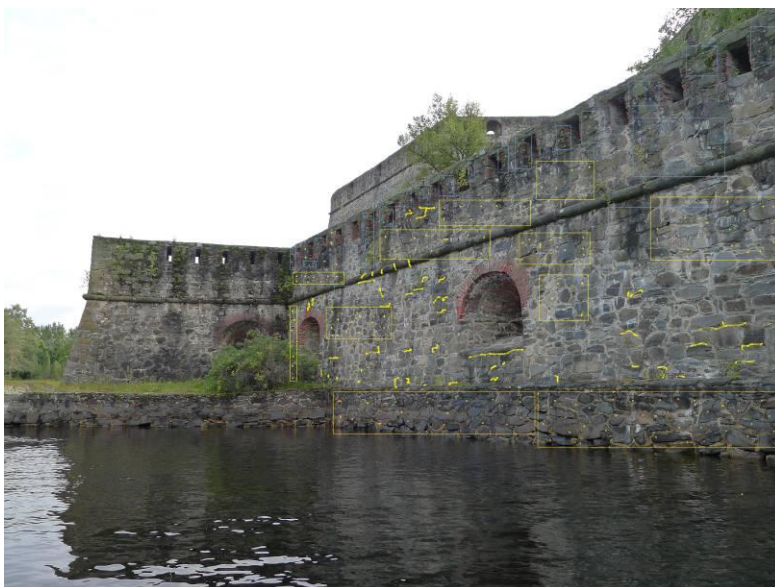
KUVA 16. Suvorov, muuri IV, as.21, vasen. Muureissa runsaasti kasvustoja, saumaukset on uusittava ja tiiliosiot kaipaavat restaurointia.

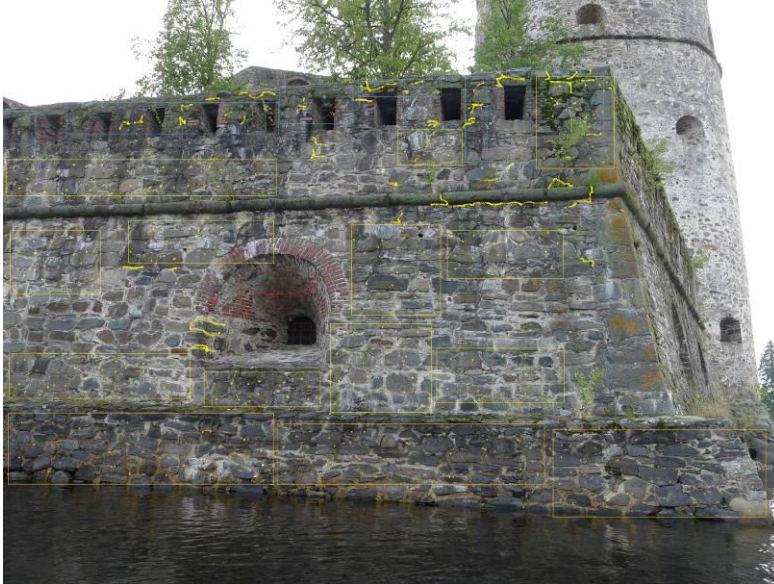
KUVA 17. Suворov, muuri IV, as.21, oikea. Muurissa on kasvustoja, saumauksien uusimista ja tiiliosioiden restaurointia.

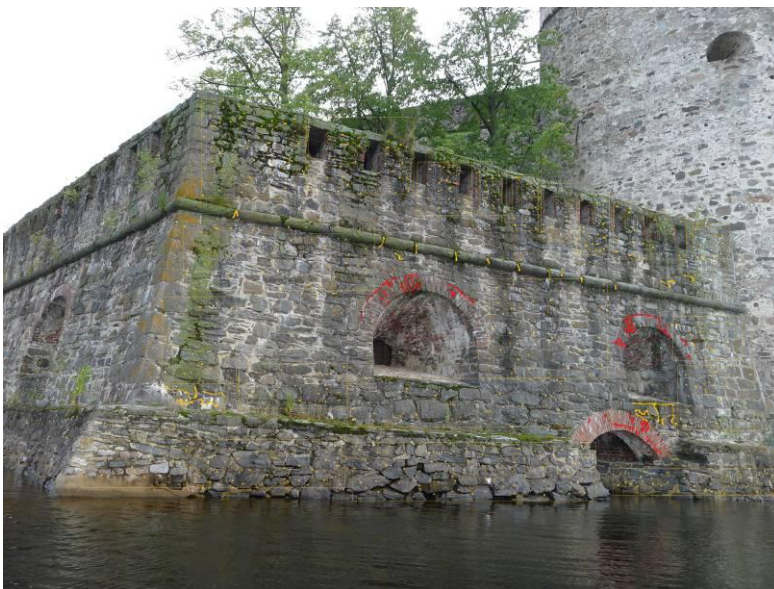
Suворovin V muuri kärsii samankaltaisista ongelmista kuin sen kaikki muutkin muurit. Kaltevat muuripinnat ja veden välitön läheisyys pitävät pinnat kosteina ja kasvustot saavat ravinteita laasteista. Kalkinsuosija kasvustot voivat sen pinnoilla ja saumoissa hyvin.

KUVA 18. Suворov, muuri V. Vauriot jatkuvat samankaltaisina.

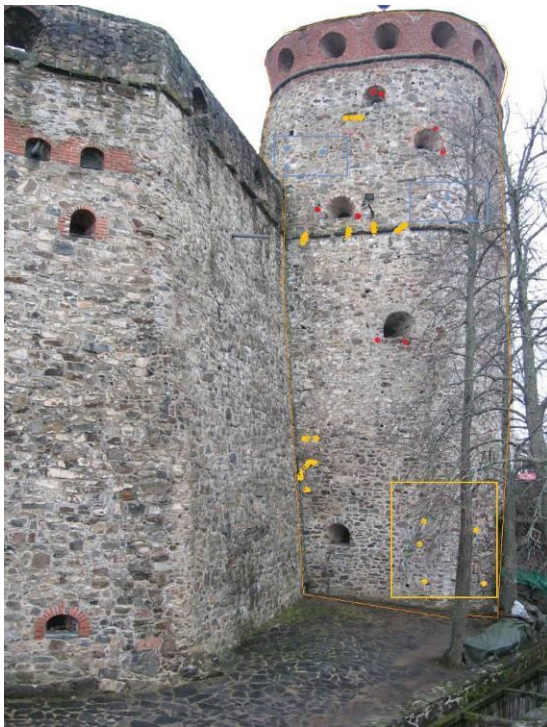
KUVA 19. Kijlin tornin muuri I.

Kijlin tornin muuri I ja II ovat myös saumauksiltaan uusittava ja tiiliosioissa on restauroitavaa (kuvat 19 ja 20). Luokitus AA.

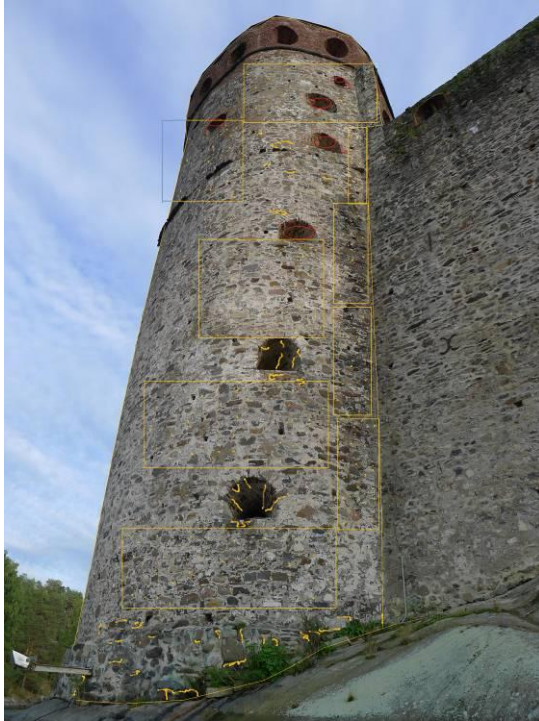
Kijlin tornin III muuripinta on saumauksiltaan hyvin vaurioitunut ja ne on uusittava (kuva 21). Tiiliosiot on restauroitava. Luokitus AA.

KUVA 21. Kijlin torni, muuri III. Saumaukset on uusittava.

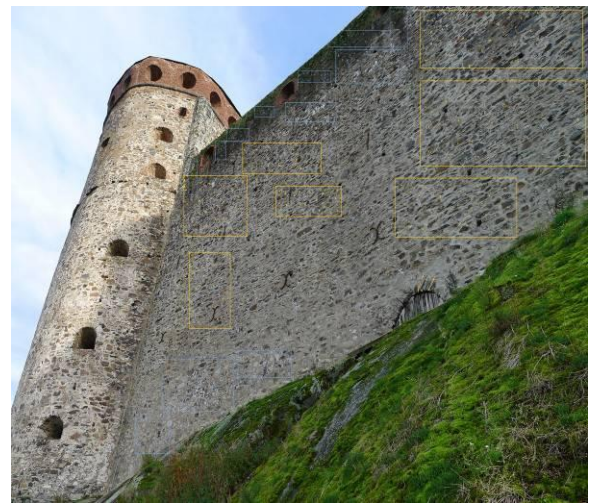
KUVA 22. Kijlin tornin ja Kirkkotornin välinen muuri I. Yläosassa kasvustoja.

Kijlin tornin ja Kirkkotornin välisen muurin (kuva 22) yläosa on kasvuston peitossa ja ne on syytä restauroinnin yhteydessä poistaa. Muuriosan saumaukset ovat myös laajasti vaurioituneet, eivätkä saumat hoida enää tehtävänsä. Luokitus AA.

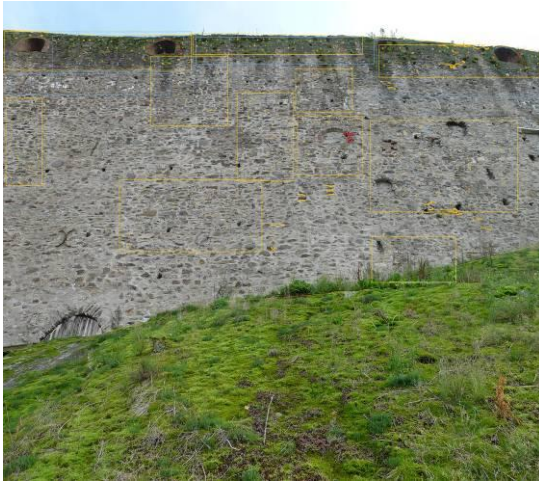
Kijlin tornin ja Kirkkotornin välisen muurin ulkoasuun vaikuttaa myös rumentavat kalkkiset valumat, joita on etenkin muurissa lähestyttäessä Kirkkotornia (kuvat 23 ja 24).

KUVA 23. Kijlin tornin ja Kirkkotornin välinen muuri II. Saumattavaa riittää.

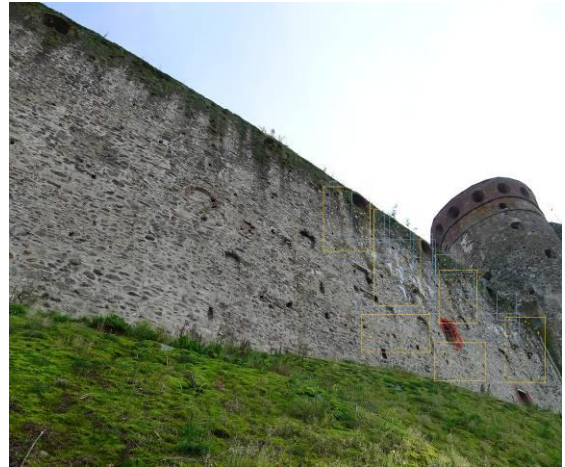
KUVA 24. Kijlin tornin ja Kirkkotornin välinen muuri III. Rumat kalkkiset valumat.

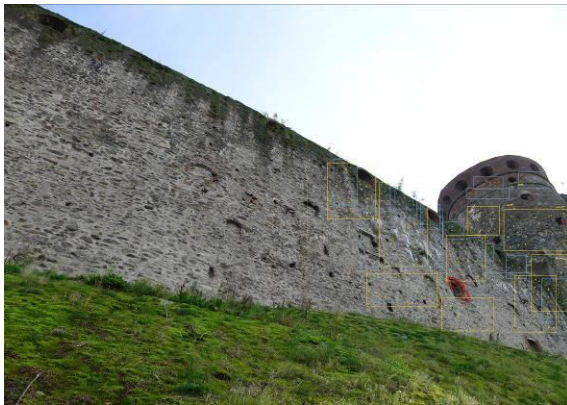
KUVA 25. Kirkkotorni I sivu.

Kirkkotornin kuvakulma on vähän hankala, mutta lähemmin tarkasteltuna todetaan, että kalkkisia valumia on runsaasti ja myös ruosteisuutta on havaittavissa. Saumauksia on uusittava ja tiiliosiot kaipaavat jonkin verran restaurointia, tosin aivan ylimmät aukotukset vaikuttavat siltä, että ne ovat kunnossa (kuva 25).

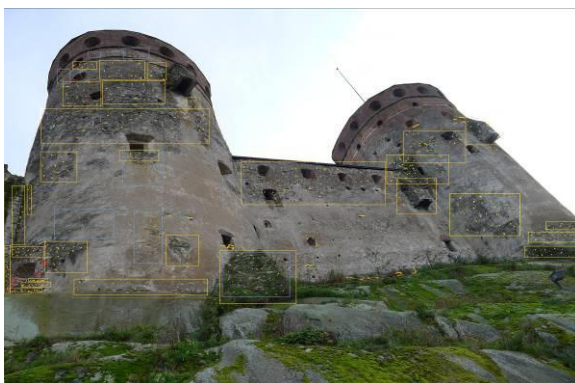
KUVA 26. Kirkkotornin II sivu ja Kellotornin I sivu sekä niiden välinen muuriosuus.

Vauriot jatkuvat samankaltaisina myös ympäri Kirkkotornia ja Kellotornin I sivu on vaurioitunut samankaltaisesti (kuva 26). Tornien välinen muuri on osittain suojaavan laastipinnan alla, mutta yläosaltaan se on restauroitava.

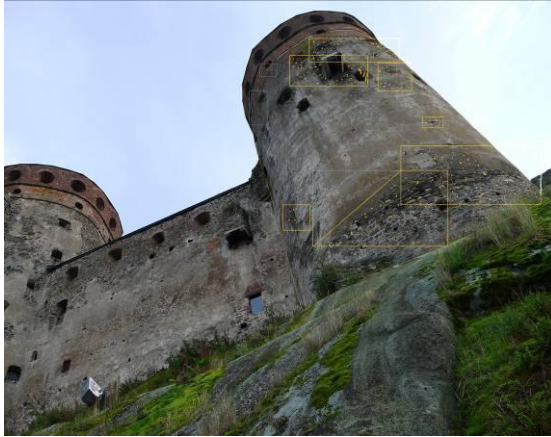
Kellotornin II ja III sivut sekä kellobastionin I ja II muureissa (kuvat 27 ja 28) vauriot noudattelevat samaa luokkaa. Laastipinnat suojaavat rakenteita ja toimivat uhrikerroksina. Kellotornin ala-osassa laastia ei kuitenkaan ole ja se onkin pahiten vaurioitunutta aluetta. Luokitus on AA.

KUVA 27. Kellotornin ala-osa on vaurioitunut ja saumaukset on syytä uusida.

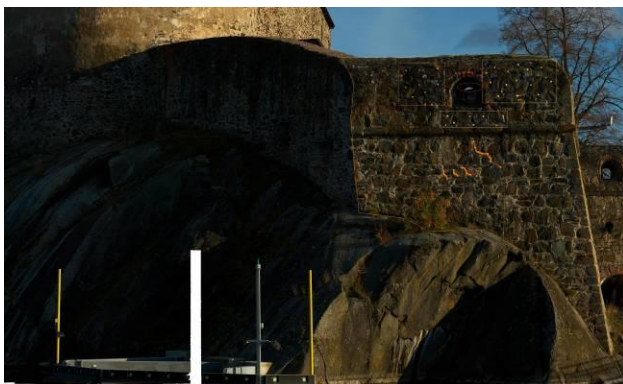
KUVA 29. Kelloportin bastioni muuri II, as.17.

Kellobastionin kaltevat seinämuurit ovat haasteellisia. Muurien saumauksien on oltava kunnossa, ettei valuva vesi, eikä sulavasta lumesta tuleva kosteus pääse rakenteisiin (kuva 29). Saumaukset ja tiiliösiöt on restauroitava. Luokitus AA.

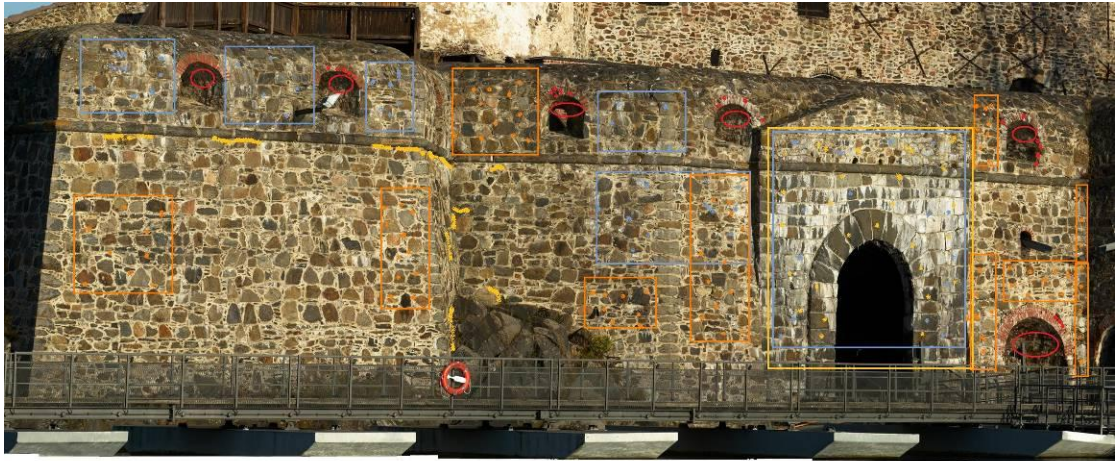
KUVA 30. Kellobastionin III, IV ja V muuri jossa sijaitsee myös pääsisäänkäynti.

Kellobastionin muureissa on runsaasti kalkkisia valumia, joista on esteettistä haittaa. Tulevan restauroinnin yhteydessä asiaan kannattaa kiinnittää erityistä huomiota, koska kyseessä linnan julkisivu. Pääsisäänkäynti vaikuttaa merkittävästi vierailijan saamaan yleisvaikutukseen linnasta (kuva 30).

**Yhteenvetona Kellobastionista voidaan todeta, että muurien laastisaumaukset on uusittava ja tiiliosiotkin kaipaavat restaurointia. Muuri V:ssä on kyse linnan julkisivusta ja pääsisäänkäynnistä siksi luokitus on vähintäänkin AA jopa AAA, mikäli halutaan painottaa sisäänkäynnin merkitystä.**
