Olavinlinna 2012

Vesiportin bastionin kasemattien ja niiden välitilojen
vauriokartoitus ja kuntoarvio

23.3.2012
Virve Suominen
Konservaattori (AMK)

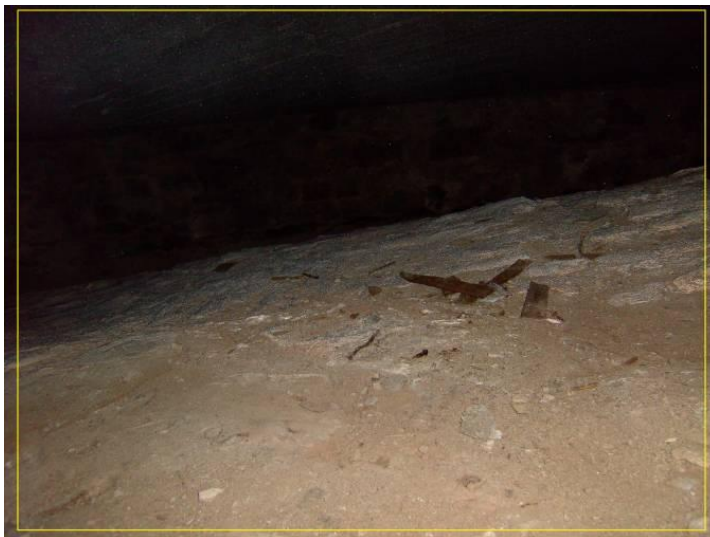
Ensimmäisen kasematin välitila on selkeästi jäässä. Holvin pinnalla ja katelaatassa on jäähileitä. Holvin pinnalla ei ole havaittavissa mainittavia halkeamia. Maatuvaa puuainesta on jonkin verran (kuva 2). Tila on matala ja siellä voi edetä vain ryömimällä, joten se antaa osaltaan haasteita ymmärrettävien kuvien saamiseen.

KUVA 2. Ensimmäisen kasematin holvi, jonka pinnalla kiiltelee jäähileitä.

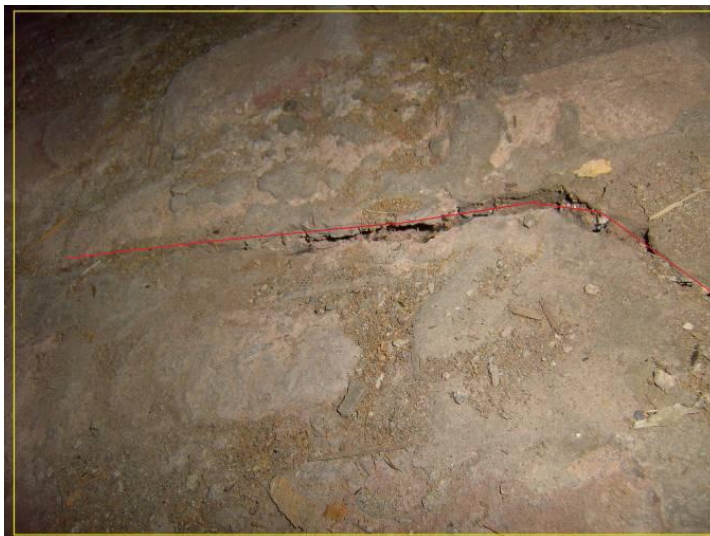
Ensimmäisen ja toisen kasematin välihovissa on koko sen pituudelta poikittainen repeämä ja muita pienempiä halkeamia (kuva 4).

KUVA 4. Kuvassa on ensimmäisen ja toisen kasematin väliholvin repeämä.

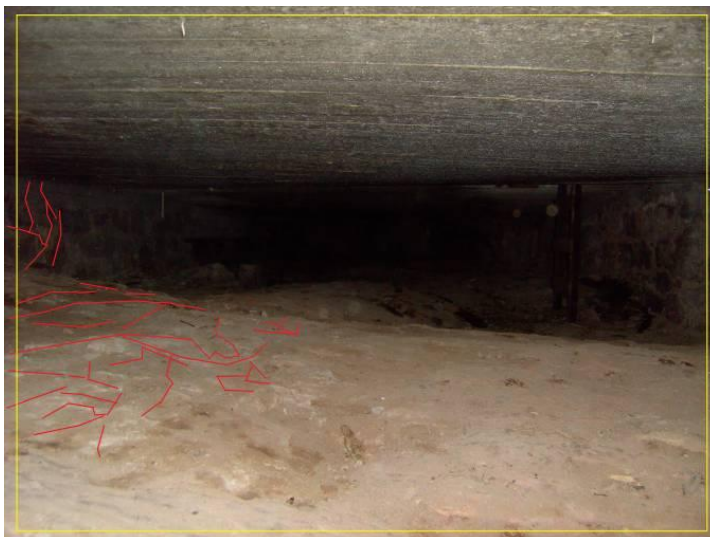
Tila jatkuu edelleen hyvin matalana. Toisen ja kolmannen kasematin kivimuureissa sekä ulko- että sisäkulmissa kulkee pystysuoria halkeamia. Kolmannen holvin pinnalla on suorastaan halkeamien verkosto (kuva 6). Niitä voisi kuvata repeämiksi.

KUVA 6. Kolmannen kasematin holvit ovat pahoin repeytyneet. Kuvassa näkyy tikapuut, joiden olemassaolosta ei ollut etukäteistietoa.

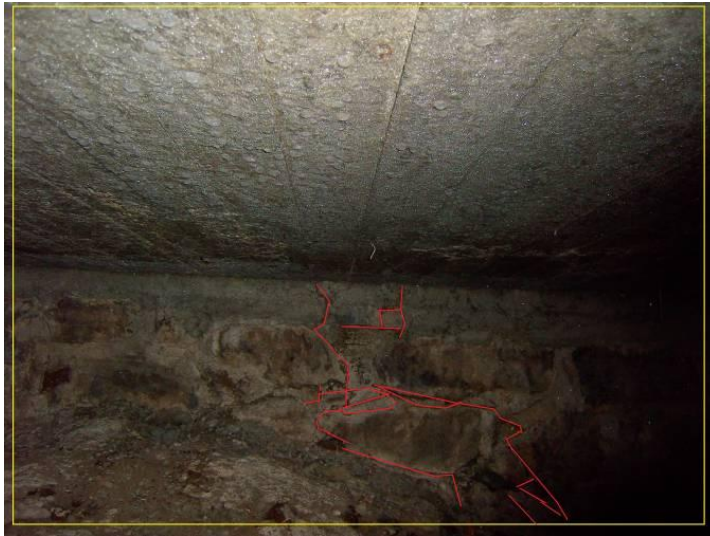
Edellisessä kuvassa näkyvät luonnonkivimuurin halkeamat on paremmin havaittavissa edestäpäin kuvattuna (kuva 7).

KUVA 7. Kolmas kasematti ja sen kohdalla kivimuurissa on halkeamia.

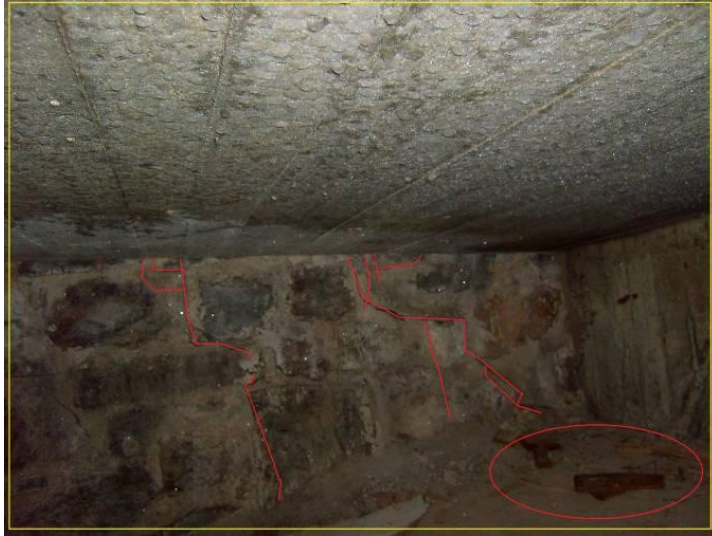
Tilan toisella puolella kivimuurissa on myös pystysuuntaisia halkeamia (kuva 9). Halkeamat ovat tyypillisesti lähellä valettuja tukipilareita.

KUVA 9. Halkeamat kivimuurissa sijaitsevat lähellä tukipilareita.

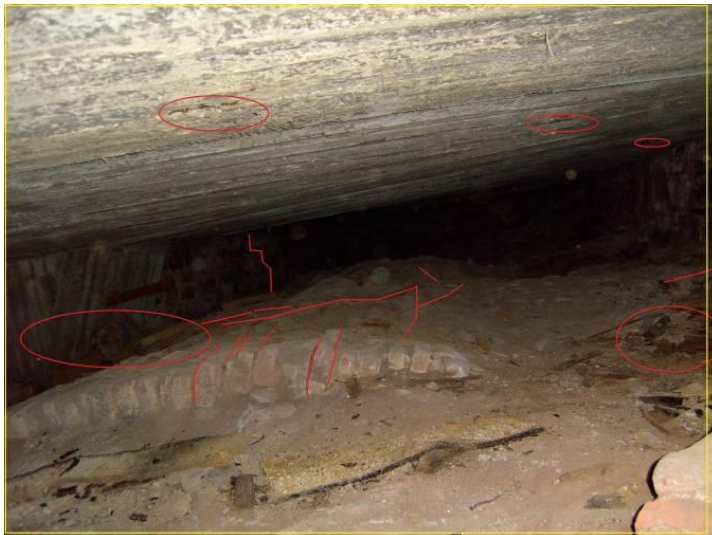
Kolmannen ja neljännen kasematin väliholvissa on myös poikittainen halkeama (kuva 10) ja muita halkeamia. Katelaatassa on havaittavissa ruostuneita raudoituksia. Maatuvia aineksia on myös täällä.

KUVA 10. Väliholvissa kulkee poikittainen halkeama.

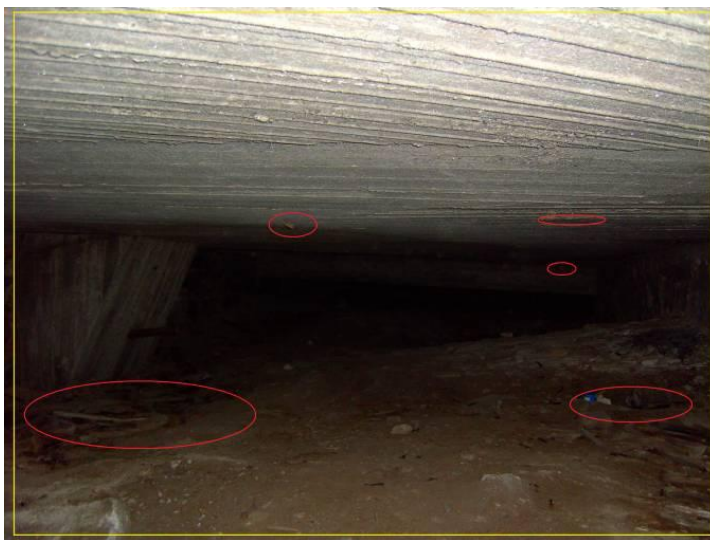
Viidennen kasematin kohdalla ei suurempia vaurioita voi havaita. Tila on jo huomattavasti korkeampi ja siksi siellä on helpompi liikkua ja kuvata. Puukuitulevyä pilkistelee katelaattojen saumoista ja maatuva puuainesta on myös täällä. Tilassa on menossa kosteusmittaus (kuva 11).

KUVA 11. Viidennen kasematin holvit vaikuttavat olevan kunnossa.

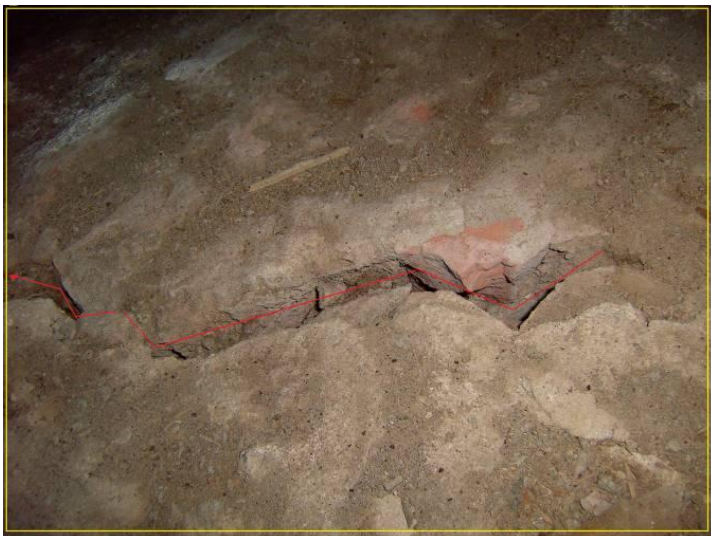
Viidennen ja kuudennen kasemattien välissä on alastulo-aukko, josta tilaan voi laskeutua tikapuita pitkin. Kuudennen kasematin holvissa on repeämä (kuvat 13 ja 14) ja muita pienempiä halkeamia. Tällä kohtaa on myös luonnonkivimuureissa molemmilla puolilla halkeamia.

KUVA 14. Holvin etupuolella on repeämä.

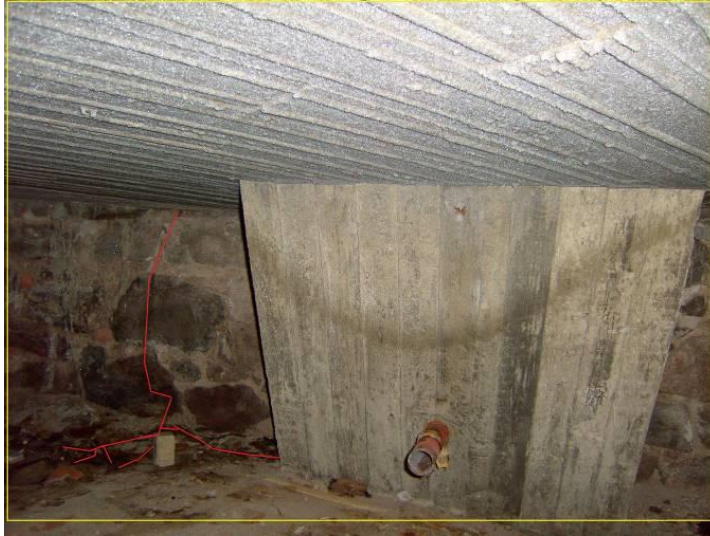
Vastakkaisella kivimuurilla on myös pystysuora halkeama betonisen tukipilarin vieressä (kuva 15).

KUVA 15. Vastakkaisella puolella on halkeama kivimuurissa.

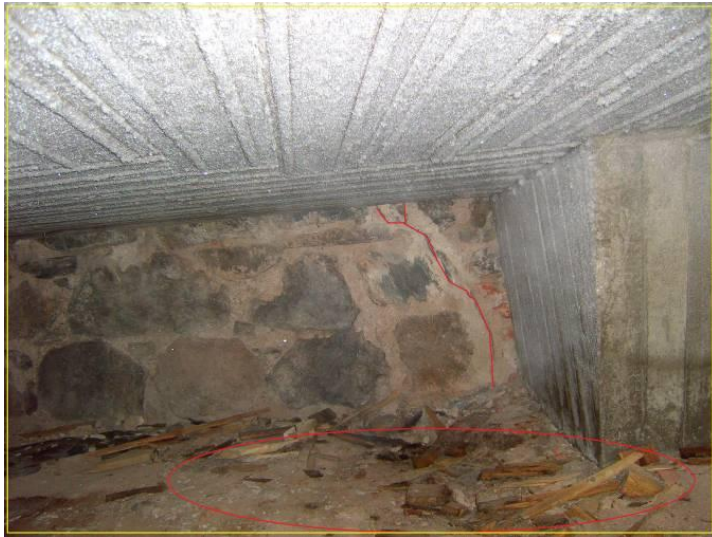
Kasematti seitsemän luonnonkivimuurissa on pystysuuntainen halkeama (kuva 17).

KUVA 17. Luonnonkivimuurissa on pystysuora halkeama.

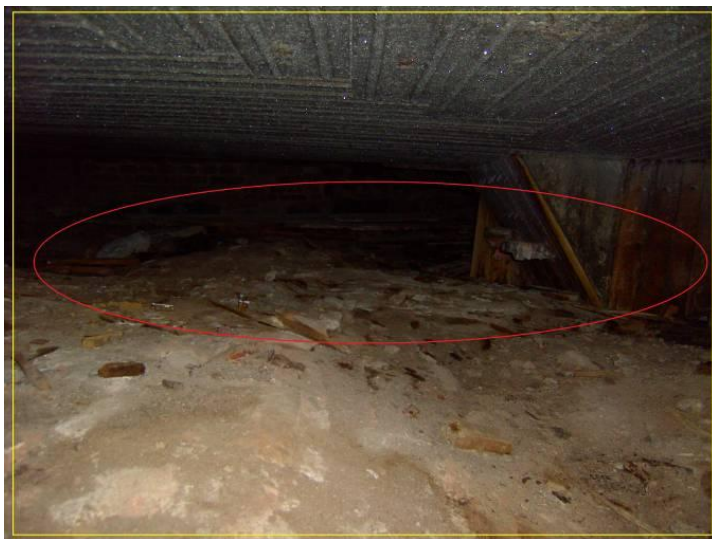
Sen sijaan perimmäisen kasematin kohdalla on vielä osittain rakenteessa kiinni tai siitä jo irronnutta puutavaraa (kuva 18). Puutavaraa on jopa varastoituna kasematti kahdeksan päälle.

KUVA 18. Puutavaraa on varastoituna viimeisen kasematin päälle.

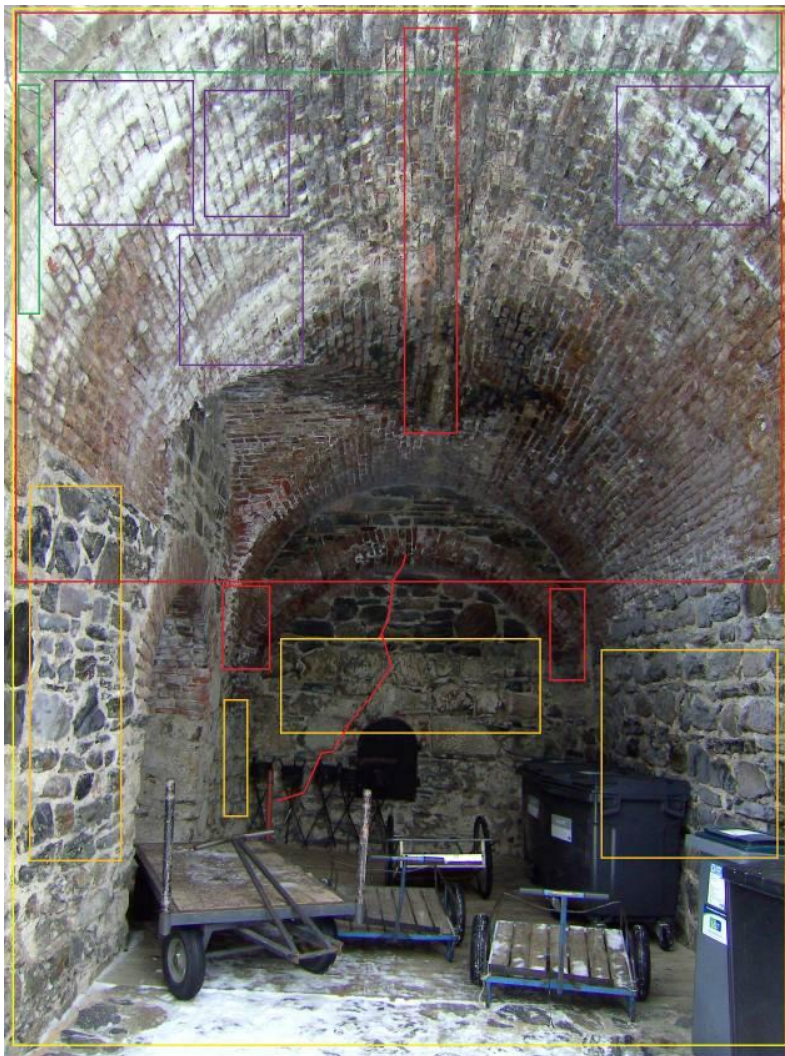
Ensimmäinen kasematti sijaitsee Vesiportin bastioni sisäpihalla Kurtiinin vieressä (kuva 20). Kasematin vauriot ovat moninaiset ja voi sanoa, että kaikki sen saumat on uusittava nopealla aikavälillä. Luonnonkivimuurin halkeamat ja tiilikaaren uloin tiilivarvi ovat huolestuttavia asioita.

KUVA 20. Yleiskuva ensimmäisestä kasematista.
Sen kaikki pinnat vaativat seuranta ja toimenpiteitä.

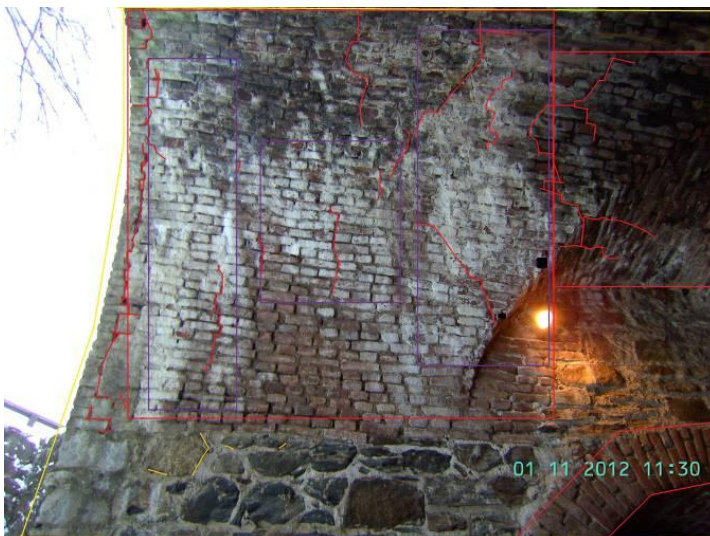
Toinen kuvakulma ylempää rakenteesta (kuva 22) kertoo, että tiilimuuraukset vaativat restaurointia. Kaaren uloin tiilivarvi on irtoamassa muusta rakenteesta. Holvissa kulkee myös halkeamia.

KUVA 22. I b, tiilikaareissa on halkeama ja holvissa halkeama.

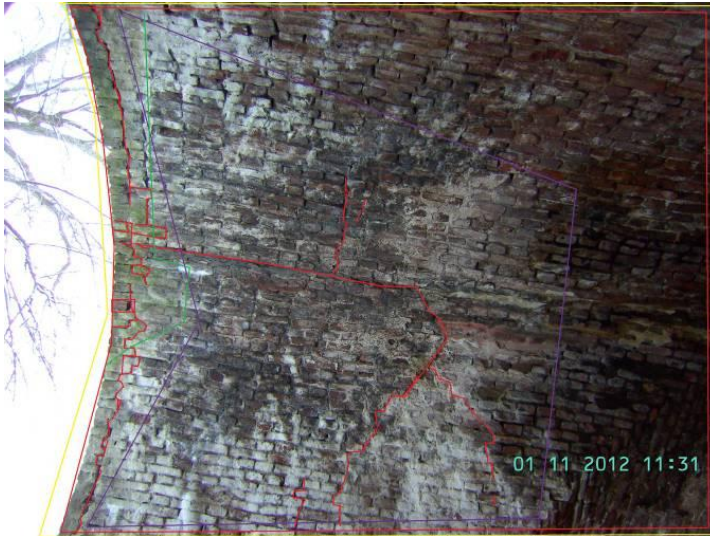
Ylemmäksi noustessa holvinhalkeamat ovat paremmin havaittavissa. Rakenteessa on myös runsaasti suolaa (kuva 23).

KUVA 23. I c, tiilimuurauksen saumaukset ovat rapautuneet.

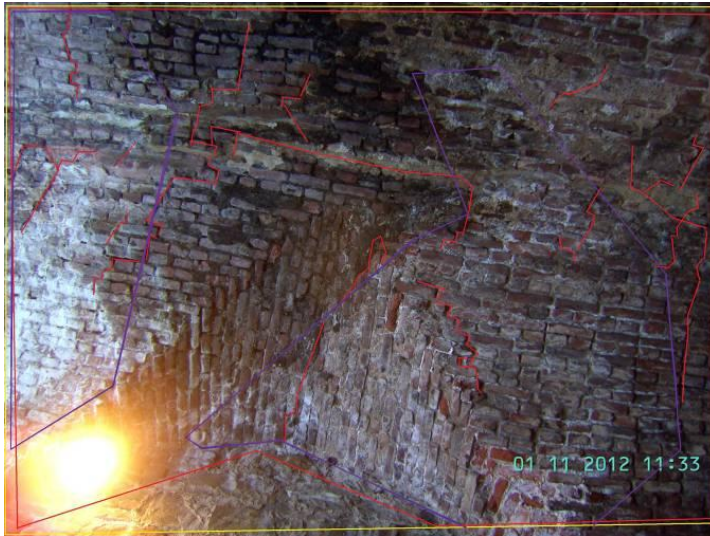
Ylempänä rakenteessa on runsaasti suolaa ja osa värjäytymistä saattaa olla myös kalkkista valumaa (kuva 25). Rakenneosan saumat ovat rapautuneet.

KUVA 25. II c, halkeamia risteilee rakenteessa.

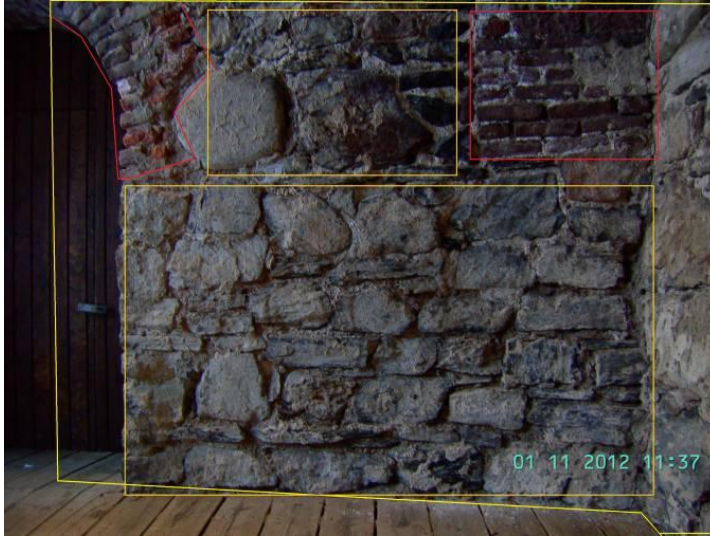
KUVA 27. III a, kivimuurissa on saumausta kaipaava kohta ja tiiliosiot kaipaavat myös uudelleen saumausta.

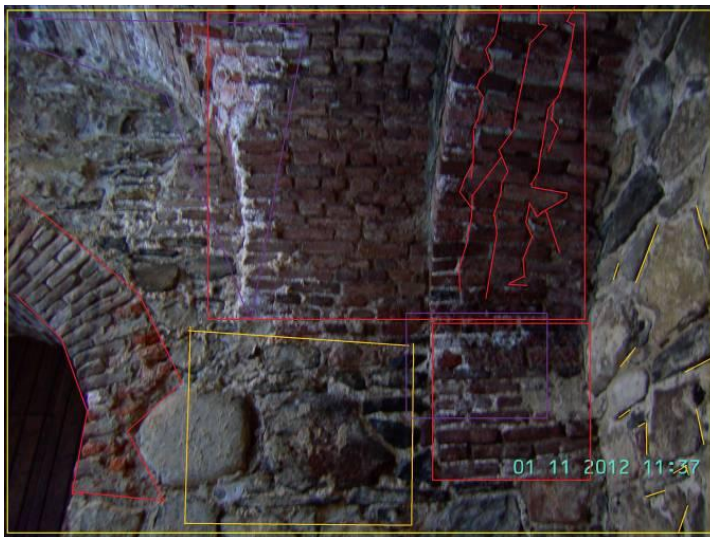
Ylöspäin rakennetta noustessa (kuva 28) voidaan havaita myös takaseinämuurin tiilikaaren halkeamat.

KUVA 28. III b, kaikki kuvassa näkyvät tiiliosiot kaipaavat saumausta.

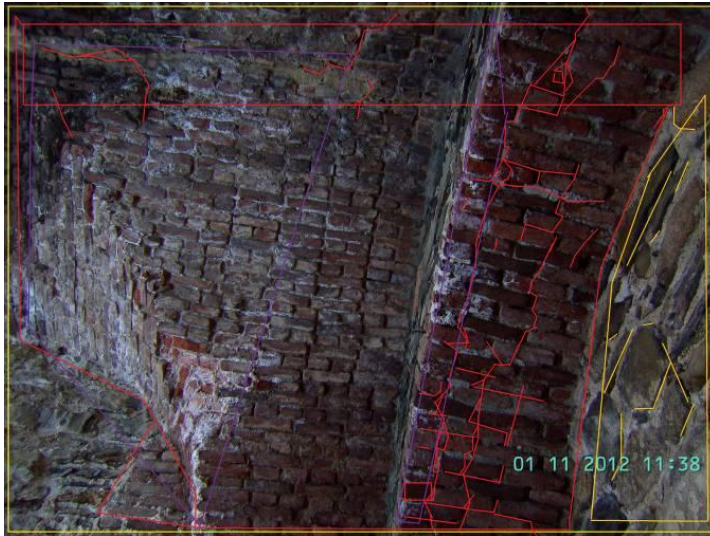
Seuraavassa kuvassa (kuva 29) näkyy myös takaseinän kivimuurissa saumauksien rapautumista.

KUVA 29. III c, tiilikaaren halkeamat jatkuvat. Kivimuurissa on rapautuneita saumauksia.

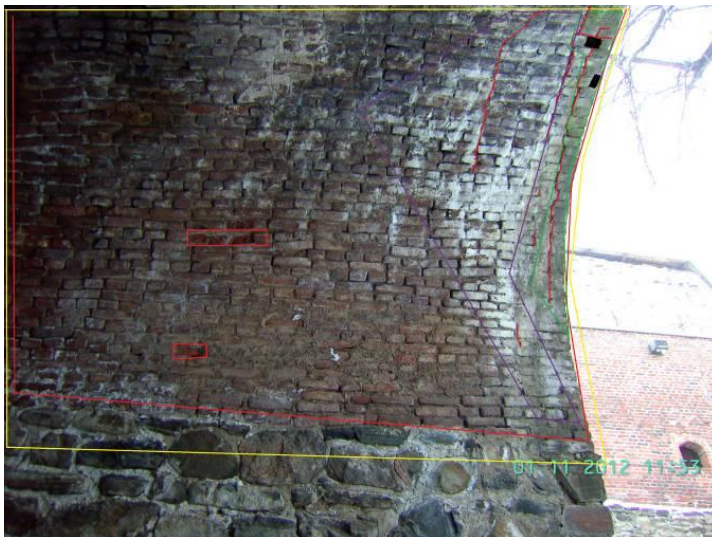
Ylempänä rakenteessa (kuva 36) on kaaren alueella uloin tiilivarvi irtoamassa ja toinenkin halkeama kulkee samansuuntaisesti sisempänä rakennetta. Kaarenalueella on leväkasvustoa ja runsaasti myös suolaa.

KUVA 36. VII b, koko tiilimuuratun alueen kaikki saumaukset ovat rapautuneet.

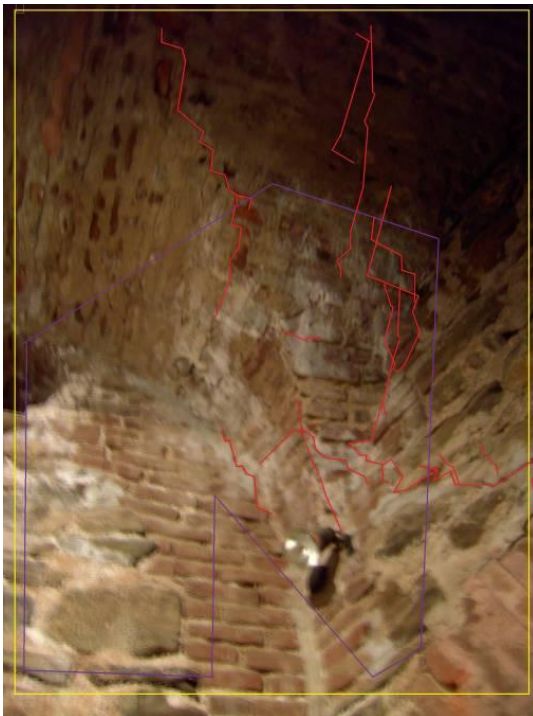
Toinen kasematti on suljettu ja toimii varastotilana. Siellä on myös sähkökaappi, jonne ei ollut pääsyä. Tilassa oli niin paljon tavaraa, että kuvaus ei onnistunut. Onneksi kasematin tilat ovat suojassa säärasituksilta. Välitilassa väliholvi oli poikittainen halkeama. Yksi selkeä vaurio oli kuitenkin näkyvissä. Se sijaitsee kasemattiin sisään astuttaessa vastakkaisella seinämuurilla. Vasen ruode on poikki ja siitä kulkevat halkeamat aina luonnonkivimuuriin oven keskikohtaan (kuva 38). Tiilipinnoilla on runsaasti suolaa.

KUVA 38. Toisen kasematin seiniä peittävät hyllyköt. Ainoa havaittu vauriokohta on kasematin ruoteessa.

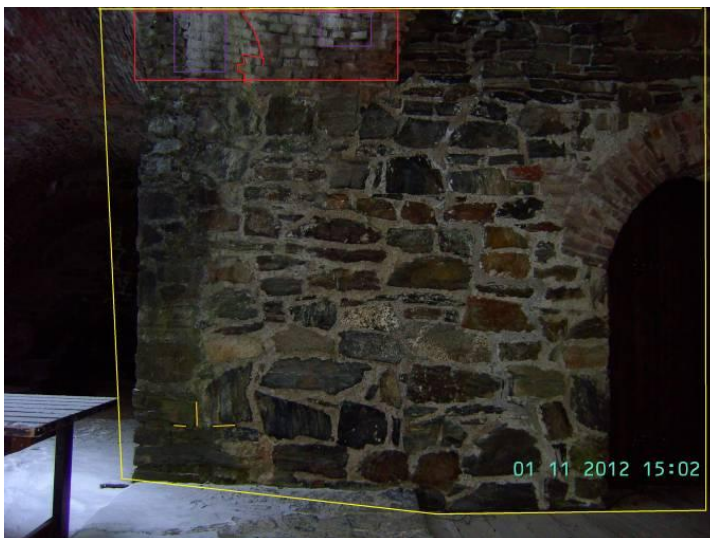
Kasematin vasen seinämuuri luonnonkiviseltä ala-osaltaan on hyvässä kunnossa (kuva 40). Alkava tiiliösiön saumaukset ovat rapautuneet ja siinä on halkeama.

KUVA 40. I a, vasen seinämuuri on kunnossa.

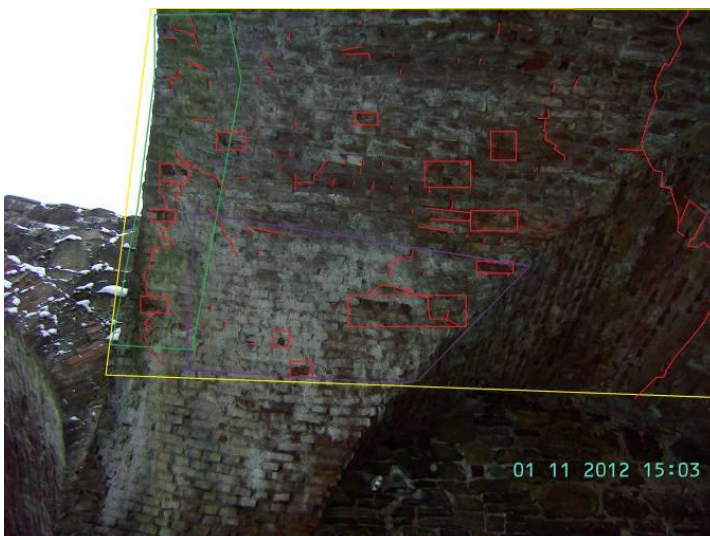
Edelleen ylöspäin rakenteessa noustessa voi todeta kaaren ja holvin halkeamat (kuva 42).

KUVA 42. I c, holvissa on myös halkeama, joka ylittää ruoteen.

Ruoteen halkeaman etenemistä olisi hyvä seurata laastipaikoilla.

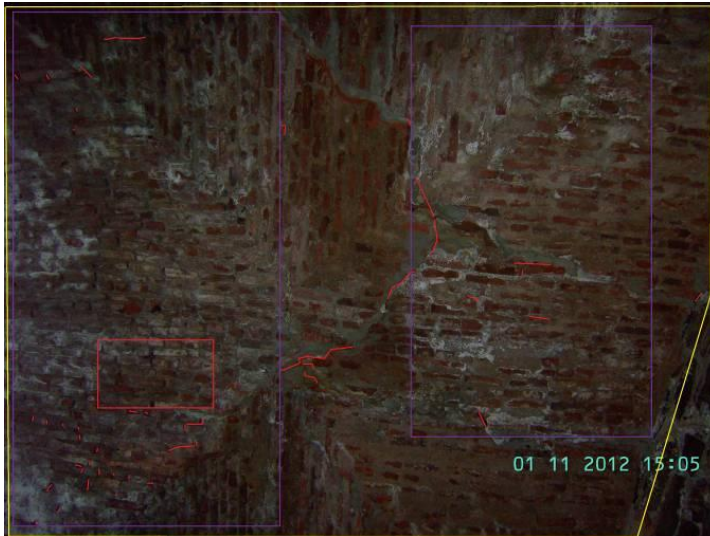
Kohtisuoraa ylös kuvattaessa (kuva 45) nähdään kuinka aiemmin suoritetun halkeaman paikkaus on pettänyt ja auennut osittain uudelleen.

KUVA 45. II c, holvin halkeama on jo aiemmin korjattu.

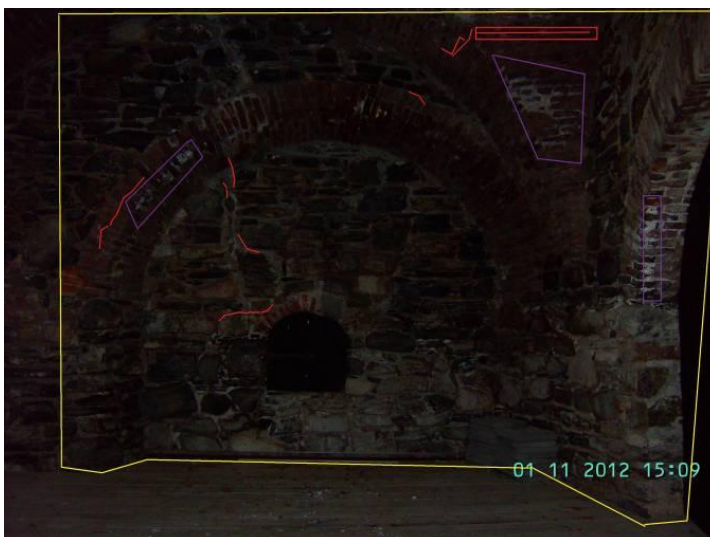
Seuraavassa kuvakohdassa on kasematin takaseinämuuri (kuva 46). Muurissa aiemmin korjattu pystysuora halkeama, joka on vähän antanut periksi. Huomionarvoista on, että myös ensimmäisen kasematin takaseinällä kulkee halkeama lähes samalla kohtaa.

Tiilikaarella vasemmalla on myös halkeama. Ruoteessa oikealla on poikittainen halkeama. Suolaa on jonkin verran.

KUVA 46. III a, takaseinän halkeamat ja ruoteen halkeamat kaipaavat toimenpiteitä.

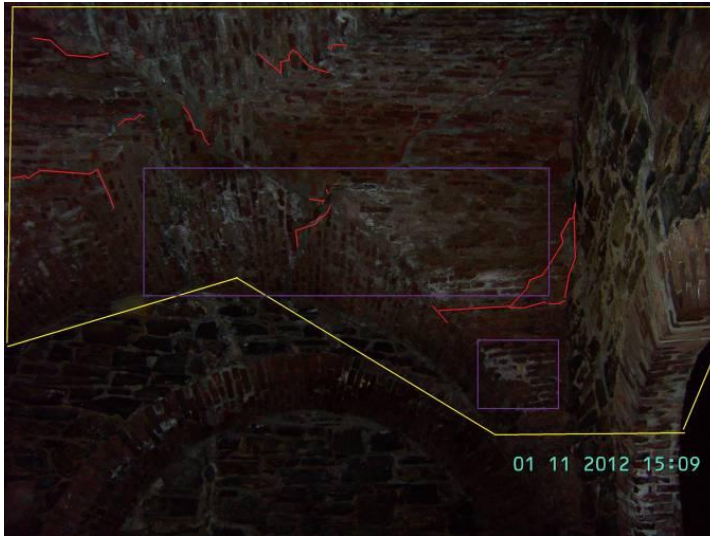
Seuraavassa kuvakulmassa nähdään vauriot holvin alueella, jossa myös on aiemmin korjattu halkeama (kuvat 47 ja 48).

KUVA 47. III b, holvin aiemmin korjattu halkeama on antanut vähän periksi.

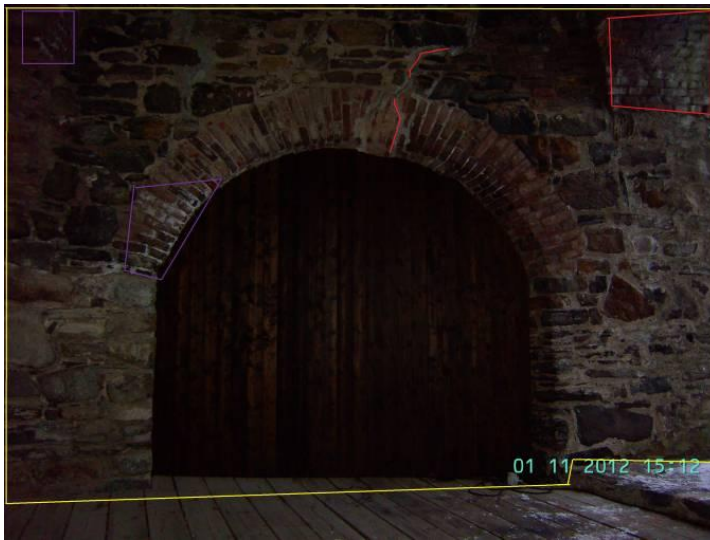
Oikeassa seinämuurissa on ollut kaksi halkeamaa, jotka on aiemmin korjattu (kuva 49).

Kuva 49. IV a, aiemmin suoritettu halkeaman täyttö on osin pettänyt.

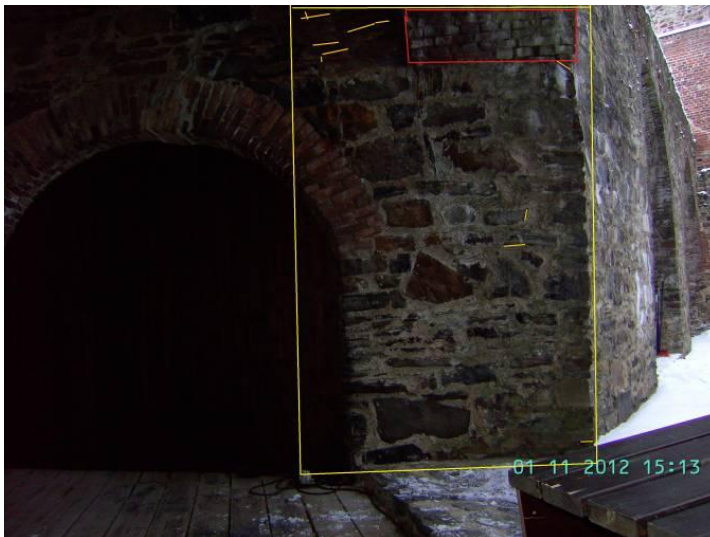
KUVA 50. V a, luonnonkivinen muuri on kunnossa.

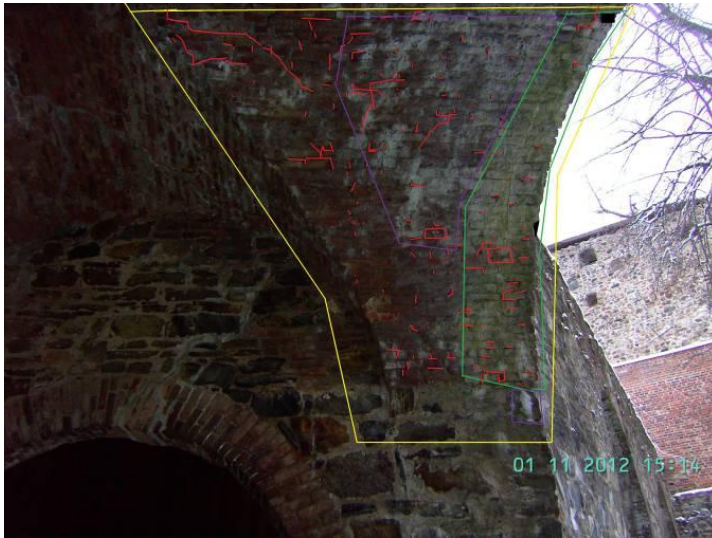
KUVA 51. V b, ruoteen halkeamat ja kaaresta on jo menetetty materiaalia.

Tiilikaaren uloin varvi vaurioituu nopeassa tahdissa lisää ja siksi sen tarkkailu on myös tärkeää. Restauroinnin kiireellisyysluokituksessa tiilikaaren vauriot ovat luokkaa AAA ja muilta osin kasematin vaurioiden seuranta riittää toistaiseksi ja kasematti kuuluu restauroinnin kiireellisyysluokituksessa luokkaa AA.

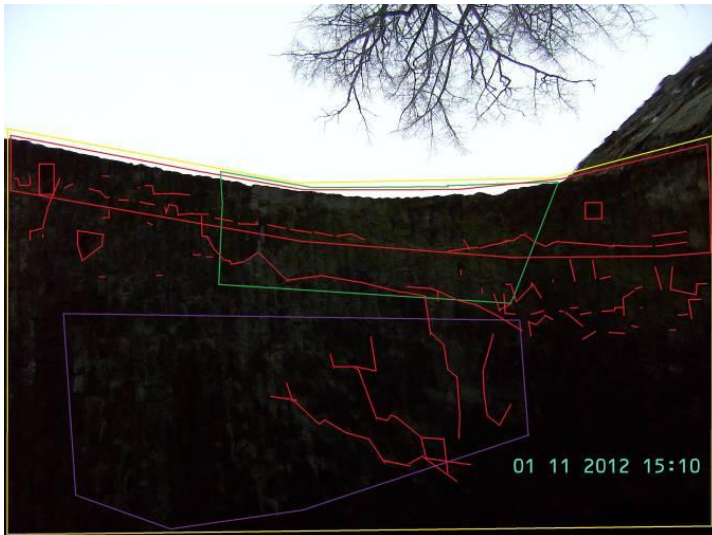
KUVA 52. V c, vaurioita kaaren ja holvin alueella.

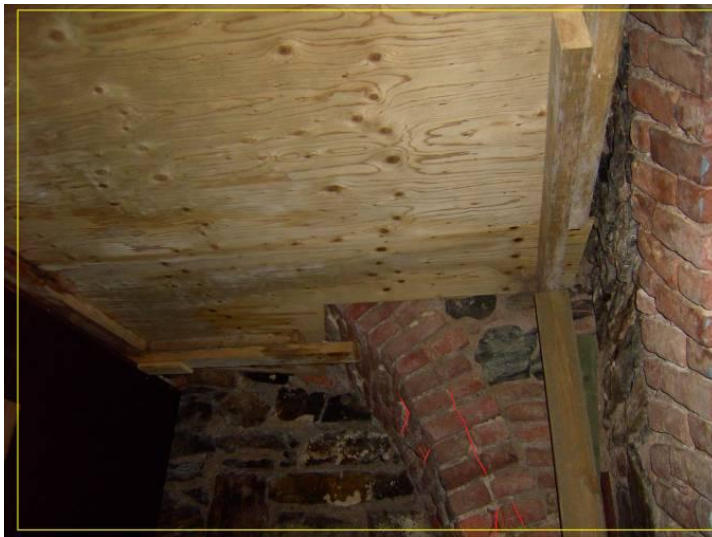
Pienempään varastotilaan sisään astuttaessa vasemmalla puolella tiilikaassa on halkeama (kuva 53).

KUVA 53. Tiilikaassa on halkeama.

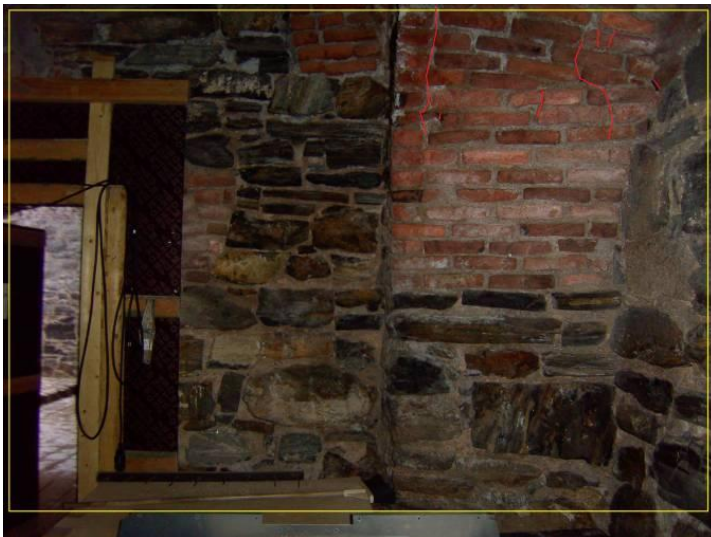
Oikealla seinällä oleva tiilikaari on myös vaurioitunut. Siinä kulkee pystysuuntaisia halkeamia (kuva 55).

KUVA 55. Tiilikaareissa on halkeamia.

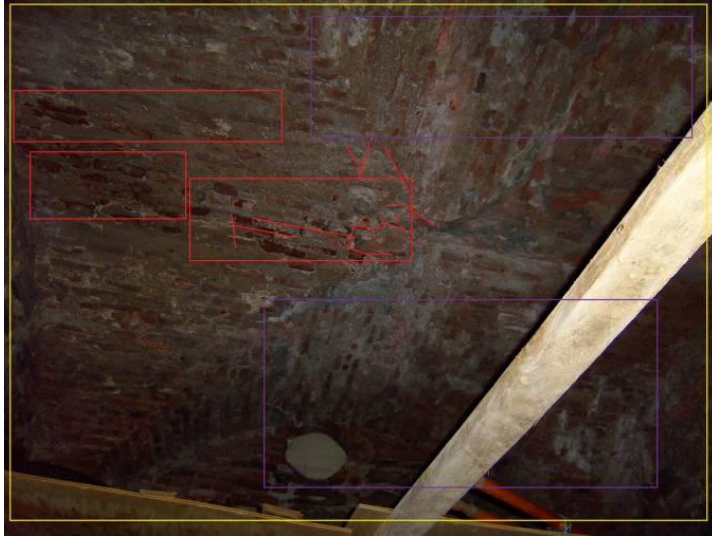
Holvissa on tummia tiiliä ja suolaa, joka viittaa korkeaan kosteuspitoisuuteen (kuva 56).

KUVA 56. Holvin vaurioita.

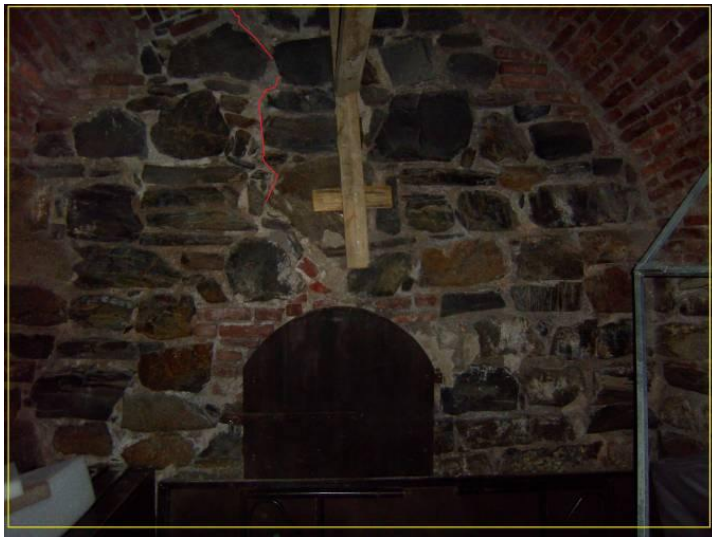
Tilan takaseinämässä on jo aiemmin suoritettu halkeaman täyttö. Se on kuitenkin antanut vähän periksi (kuva 57). Tiilikaarella on myös halkeama (kuva 58).

KUVA 57. Takaseinämuurissa on halkeama.

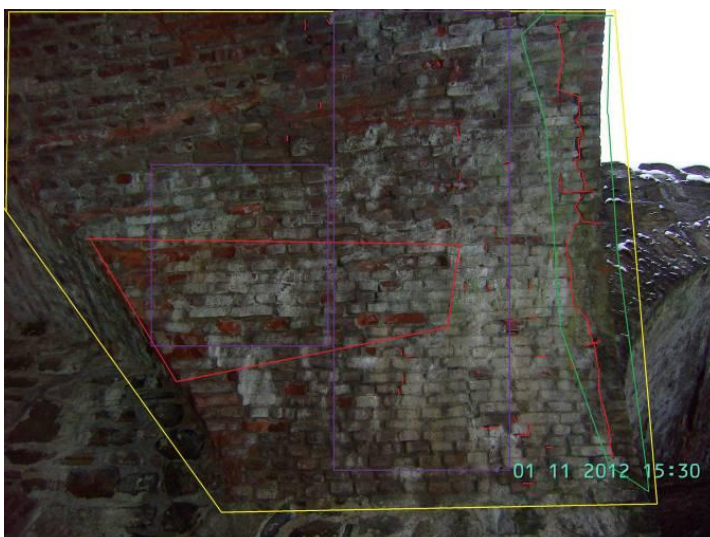
Ylempää rakenteesta kuvattaessa (kuva 61) nähdään, että tiilikaari on vaurioitunut ja siinä kulkee halkeamia. Suolaa esiintyy koko alueella ja leväkasvustoja kaaren uloimmissa osissa.

KUVA 61. I b, kaaren uloin tiilivarvi on irtoamassa.

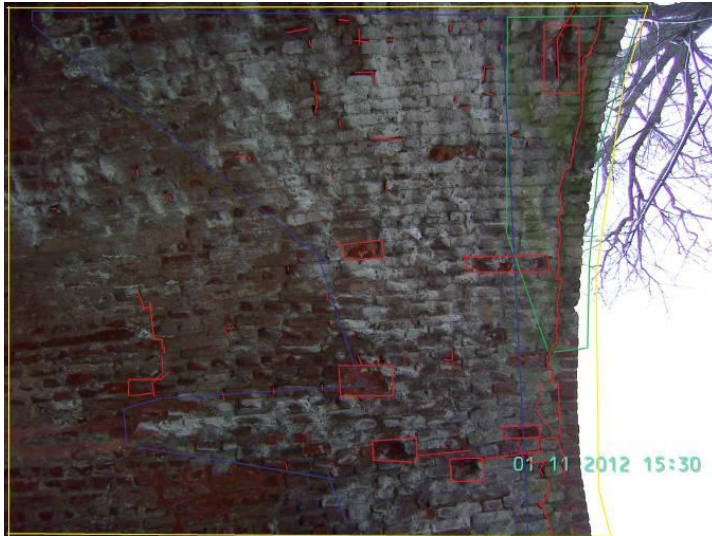
Edelleen ylöspäin kuvatessa (kuva 62). Nähdään voimakasta leväkasvustoa ja runsaasti suolaesiintymää.

Kuva 62. I c, tiilimateriaali on jo menettänyt mekaanista kestävyytään.

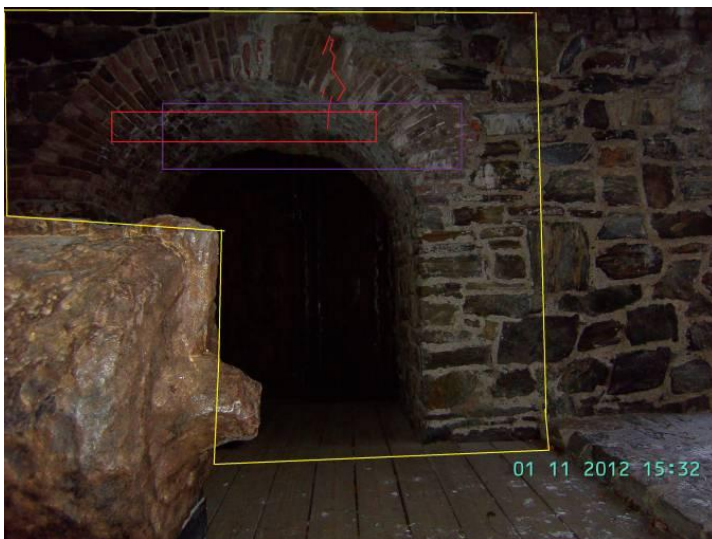
Seuraavassa kuvauskohdassa ollaan kasematti neljään johtavan oviaukon kohdalla (kuva 63). Kaareissa kulkee halkeama ja vähäisiä saumauksien puutteita. Rakenteessa on kuitenkin runsaasti suolaa.

KUVA 63. II a, halkeama kaareissa ja rakenteessa on runsaasti suolaa.

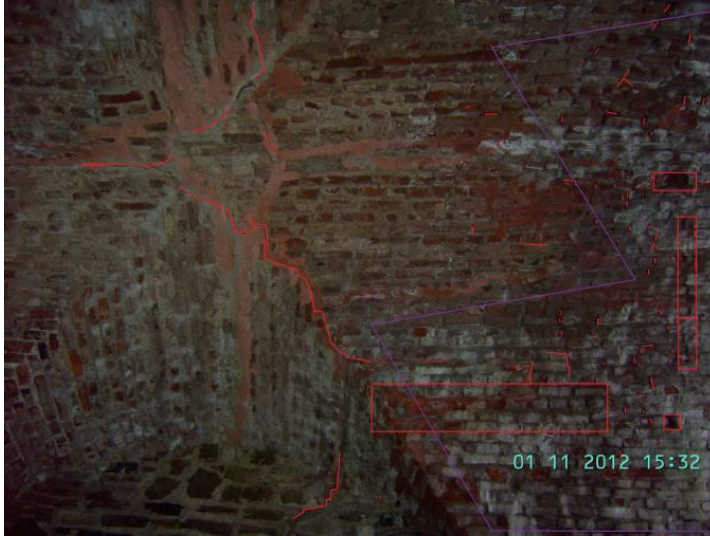
Ylempänä holvirakenteessa on halkeamia (kuva 64). Aiemmin tehty korjaus on osittain antanut periksi.

KUVA 64. II b, ovi-aukon yläpuolisessa holvissa on halkeamia.

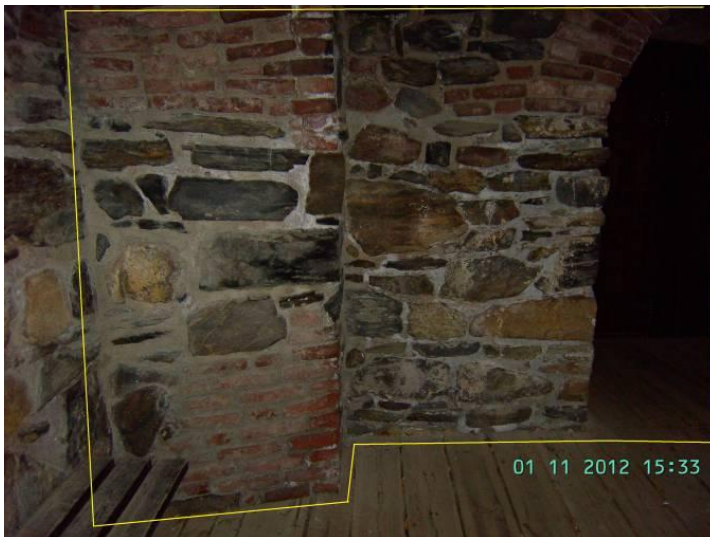
Kolmas kuvauskohta on ala-osaltaan kunnossa (kuva 65). Suolaa esiintyy vähän täälläkin.

KUVA 65. III a, kasematin oikea nurkka on kunnossa.

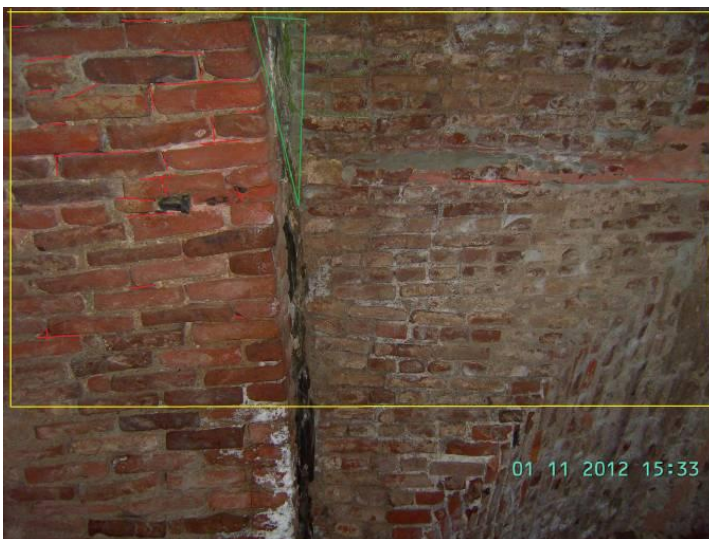
Takaseinän kaaressa on vähäisiä puutteita tiilisaumauksessa. Kulmassa vähän leväkasvustoa ja ruoteessa aiempi korjaus on pettänyt (kuva 67).

KUVA 67. III c, vaurioita kaaressa ja holvissa.

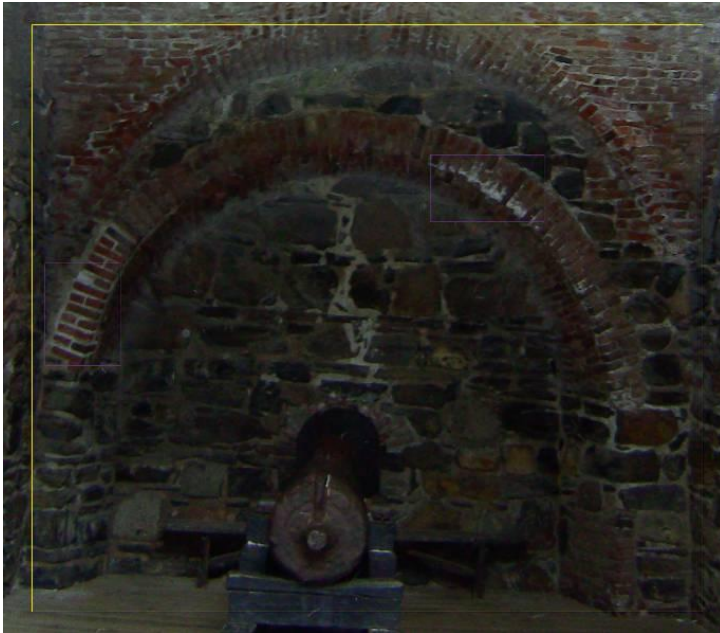
Kasematin takaseinässä on aiempi halkeaman korjaus, joka on kunnossa (kuva 68).
Kaaressa on suolaa, mutta sen vauriot ovat vielä vähäisiä.

KUVA 68. IV a, takimmainen seinämuri on suhteellisen hyvässä kunnossa.

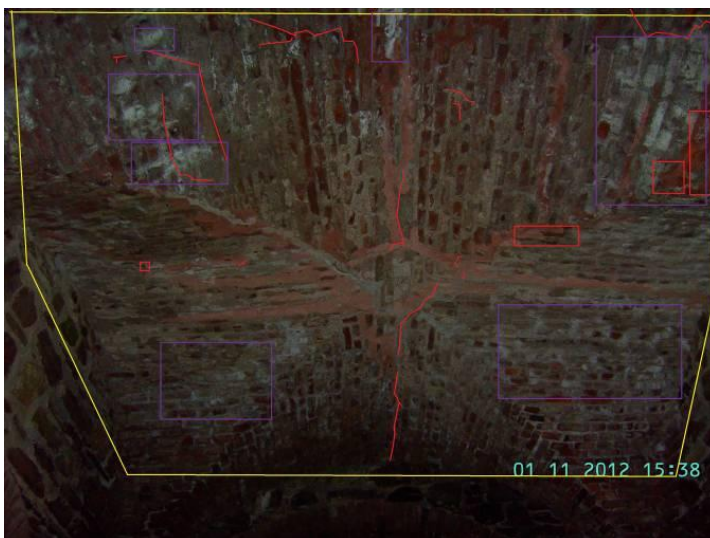
Holvirakenteista voidaan todeta, että aiemmin suoritettujen halkeamien täytöt ovat vähän pettäneet ja pieniä uusia halkeamia on syntynyt (kuva 69). Rakenteissa on myös suolaa.

KUVA 69. IV b, hovissa on halkeamia ja suolaa.

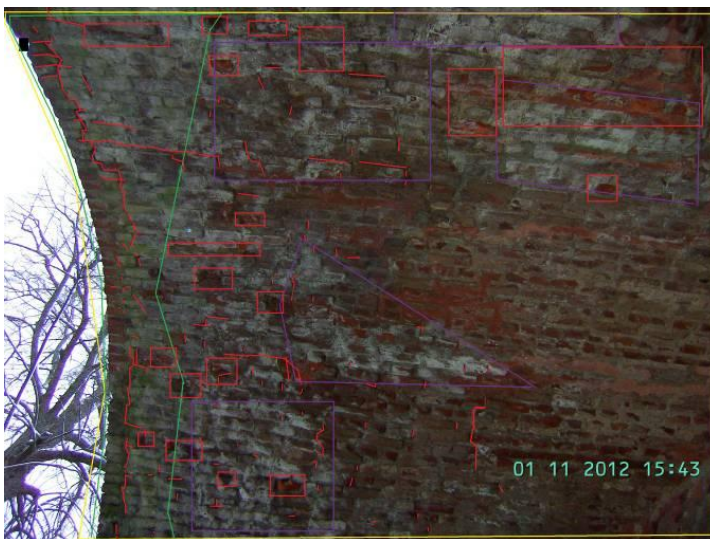
Ylempänä rakenteen tiiliosiossa on havaittavissa heikkoja tiiliä, saumauksissa on puutteita ja rakenteessa on myös suolaa (kuva 75).

KUVA 75. VII b, tiiliosiossa on rapautuneita tiiliä, suolaa ja leväkasvustoa. Uloimmassa tiilivarvissa on halkeamia ja se on irtoamassa muusta rakenteesta.

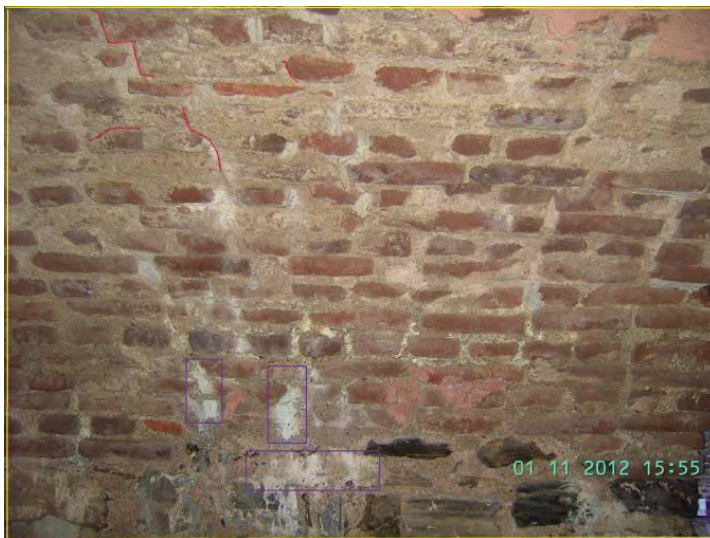
Ylempänä väliholvin osassakin on vain hyvin vähäisiä puutteita saumauksissa ja vähän suolaa (kuva 78).

KUVA 78. I b, ylempänä rakenteessa on vain vähäisiä puutteita saumauksissa.

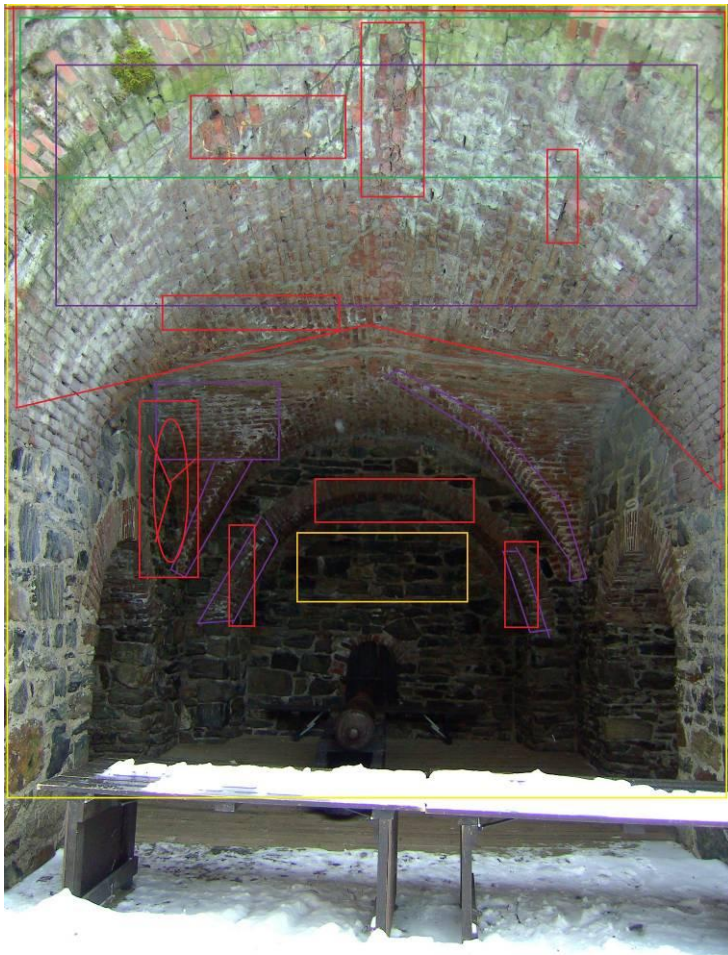
Kuudennen kasematin yleiskuva (kuva 81). Kasematin vaurioituneimmat kohdat ovat sen ulos antavan ja siis sään armoilla olevan tiilikaaren ja holvivaipan alueella. Kasematista seitsemänteen kasemattiin kulkevan väliholvin alue on myös pahoin vaurioitunut.

KUVA 81. Yleiskuva on kuudennesta kasematista.

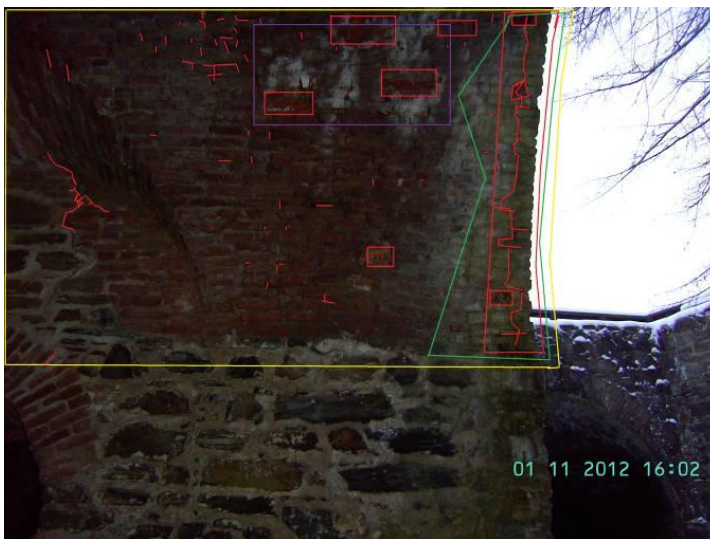
Ylempänä tiilimuurauksessa vaurioiden määrä on suurempi, suolaa ja leväkasvustoa esiintyy rakenteissa. Kaaren alueella uloin tiilivarvi on irtoamassa (kuva 83).

KUVA 83. I b, kaaren uloin tiilivarvi on täälläkin irtautumassa.

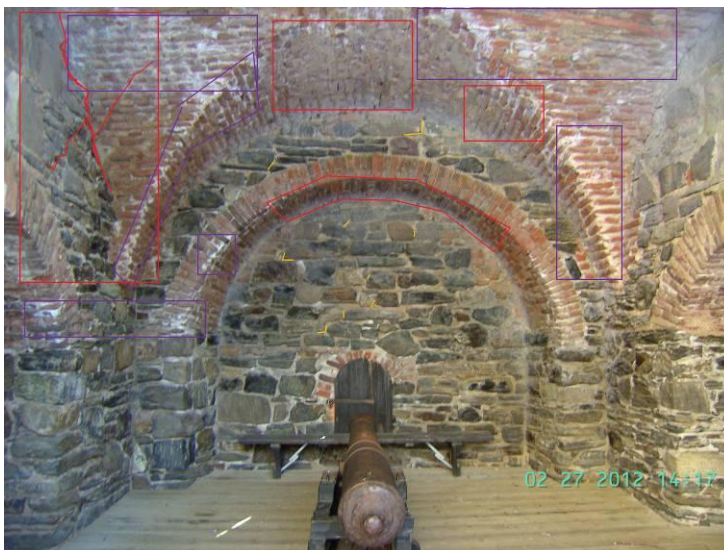
Takimmaisen luonnonkivimuurissa on jonkin verran saumalaasti rapautunutta (kuva 89). Suolaa esiintyy kuitenkin ylempänä tiilirakenteissa ja kaassa on halkeamia ja vajaita saumoja. Väliholvin yläpuolella ja oikealla ruoteessa on merkittävät repeämät.

KUVA 89. IV a, merkittävät repeämät väliholvin yläpuolella ja oikealla ruoteessa.

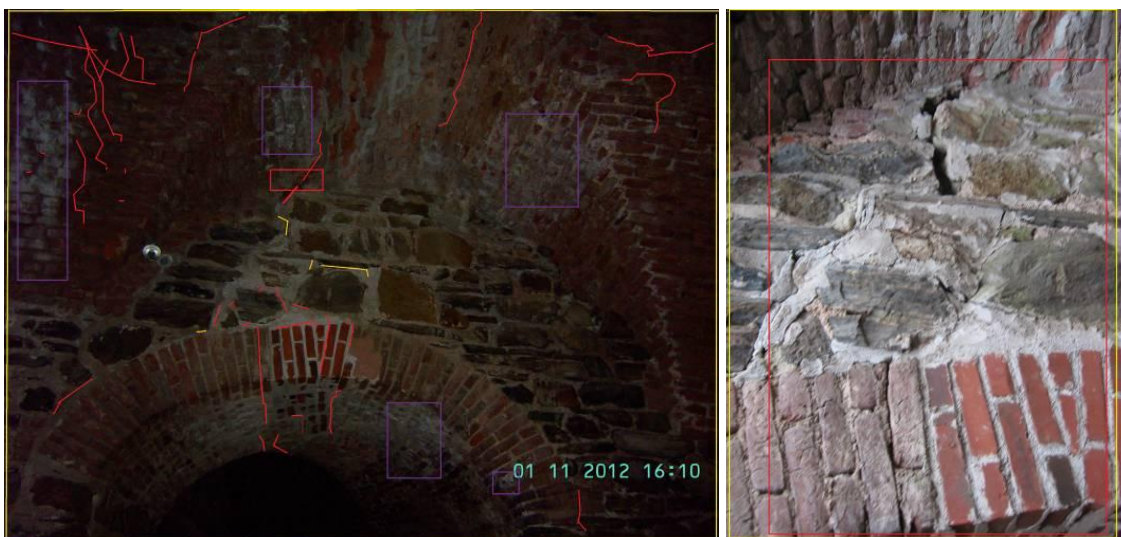
Seuraavaksi siirrytään seitsemänteen kasemattiin johtavan väliholvin oviaukon kaareen ja yläpuoliseen muuriin ja holviin. Kaikki rakenneosat ovat pahoin vaurioituneet. Keskellä ylhäällä kivimuurissa aiemmat korjaukset ovat pettäneet ja sinne on syntynyt paha repeämä (kuvat 91 A ja B).

KUVA 91 A. VI b, holvin tiilikaareissa on halkeamat ja myös holvissa on halkeamia. KUVA 91 B. Lähikuva vauriosta.

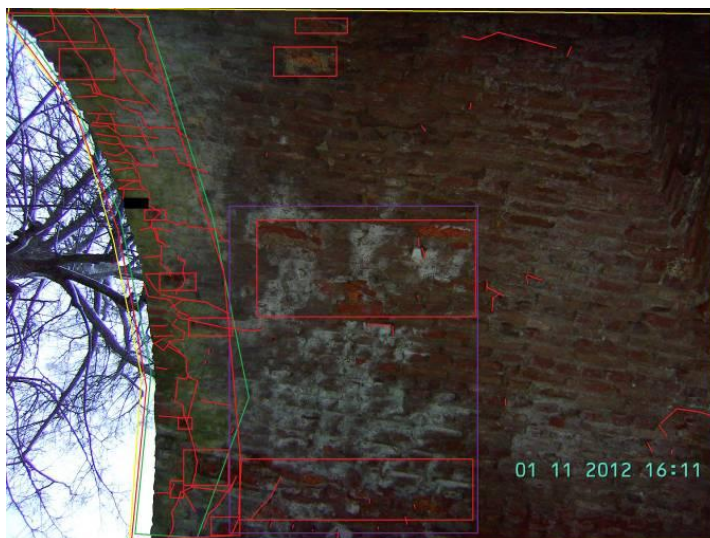
KUVA 95. VII c, tiiliaines on heikentynyttä ja kaaresta on jo pudonnut tiili pois.

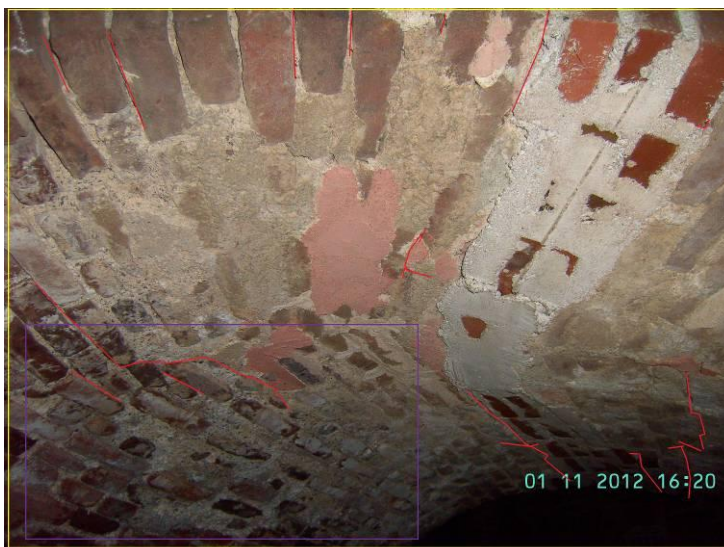
KUVA 97. I b, holvissa on uusia halkeamia.
