Olavinlinna 2012

Vesiportin bastionin kasemattien ja niiden välitilojen
vauriokartoitus ja kuntoarvio

23.3.2012
Virve Suominen
Konservaattori (AMK)

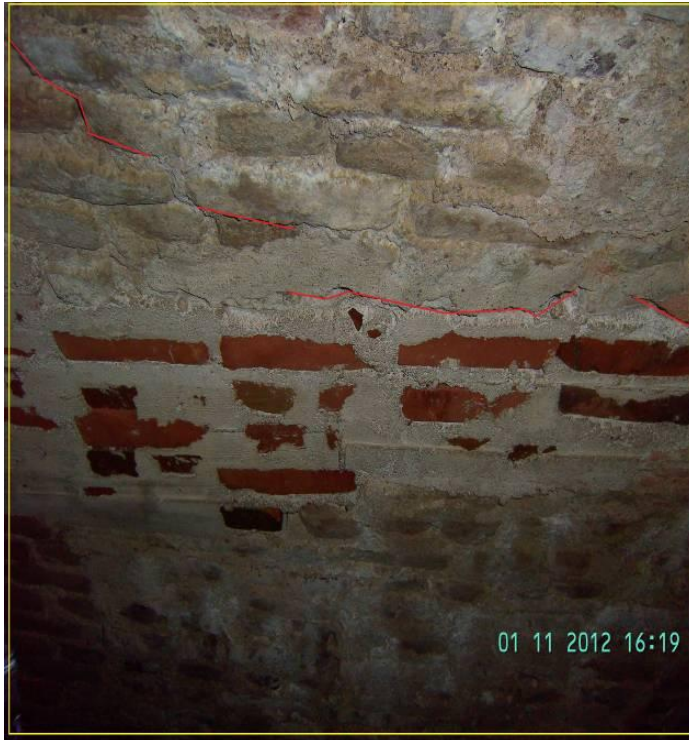
KUVA 98. I c, holvin aiempi korjaus on pettänyt.

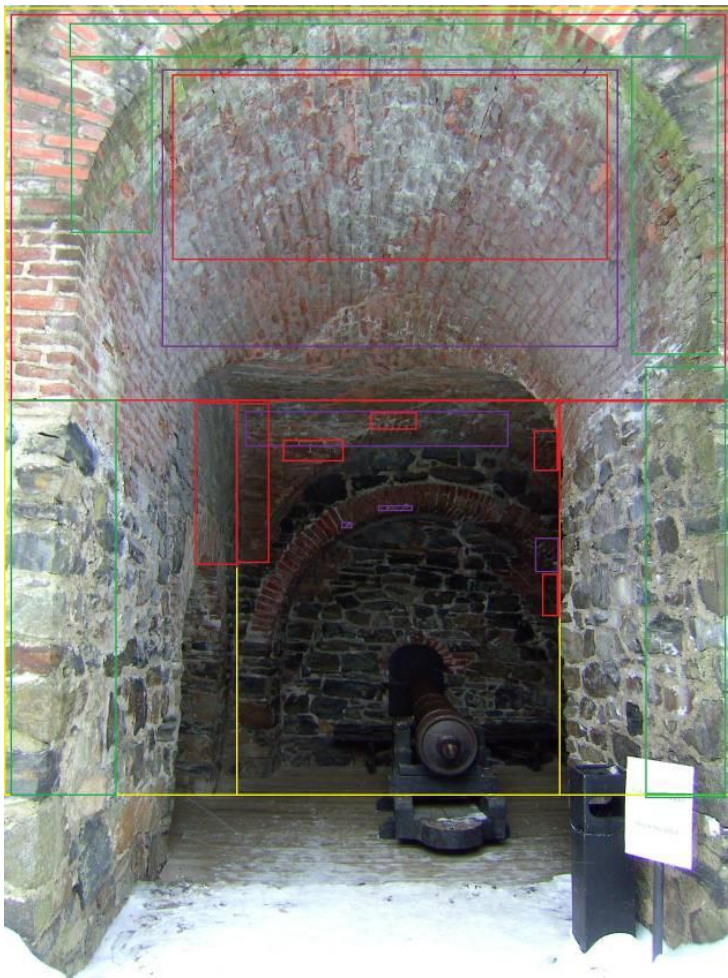
KUVA 100. Yleiskuvassa on kerättyä kasematin pahimmat vauriot.

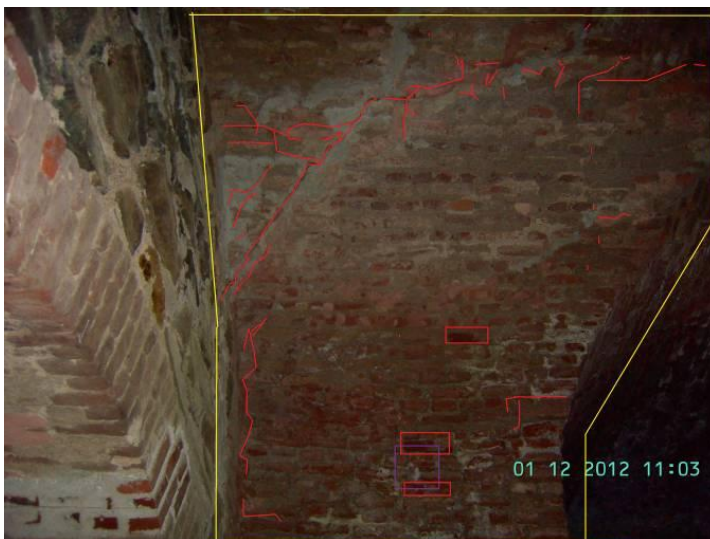
KUVA 104. II b, holviin aiemmin suoritettu korjaus on pettänyt ja halkeamia on syntynyt lisää.

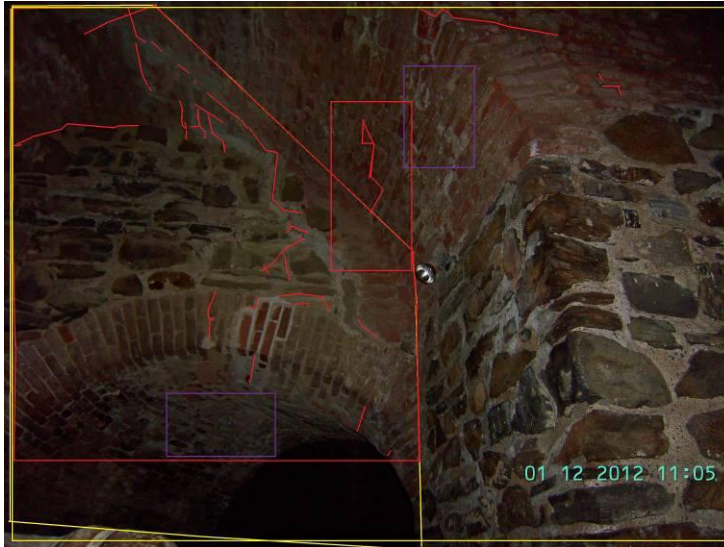
KUVA 105 A. III b, väliholvin yläpuolella on uusia halkeamia.

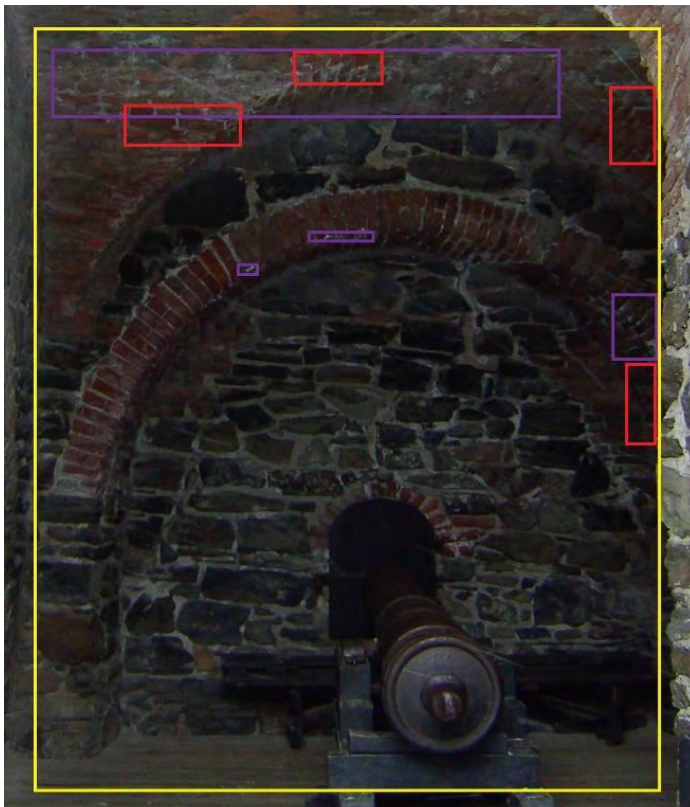
KUVA 108. V a, takaseinän tiilikaassa on oikealla puolella halkeama.

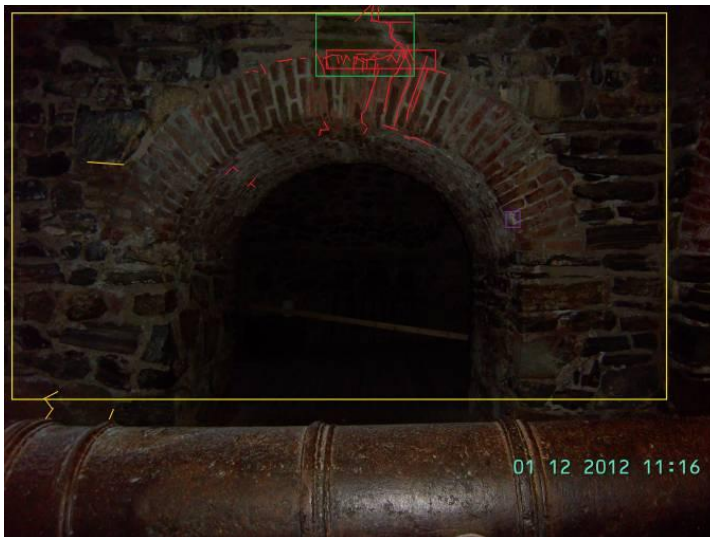
KUVA 112. VII a, väliholvissa ja sen yläpuolella on repeämä.

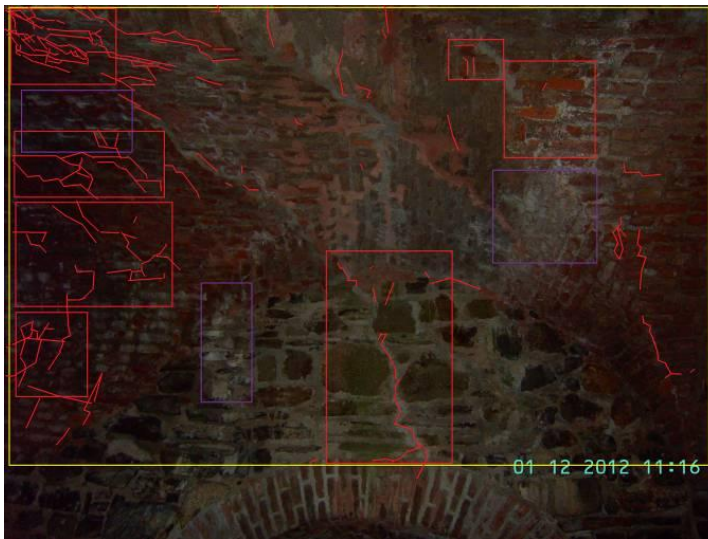
KUVA 113. VII b, holvi on todennäköisesti kovin kostea. Leväkasvustoa on halkeaman ympärillä ja holvin tiilet näyttävät tummilta.

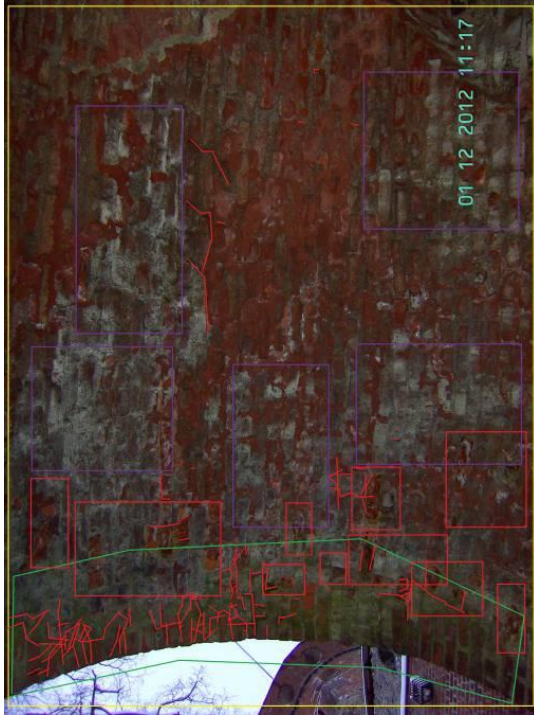
KUVA 115. VIII c, uloin tiilivarvi on irtautumassa ja myös muut kaaren ja hovin tiilet saattavat olla hyvin rapautuneita.

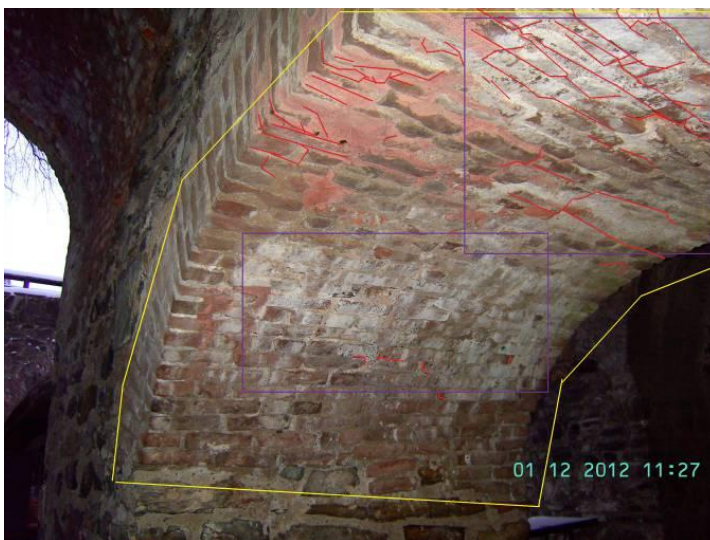
KUVA 117. I b, väliholvissa on runsaasti halkeamia.

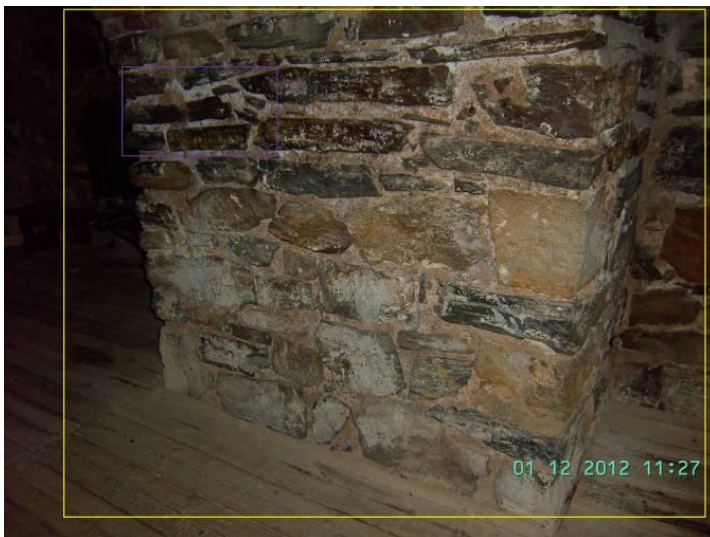
Luonnonkivimuurissakin on suolaa (kuva 119).

KUVA 119. I d, oikealla puolella myös kivimuurissa on suolaa.

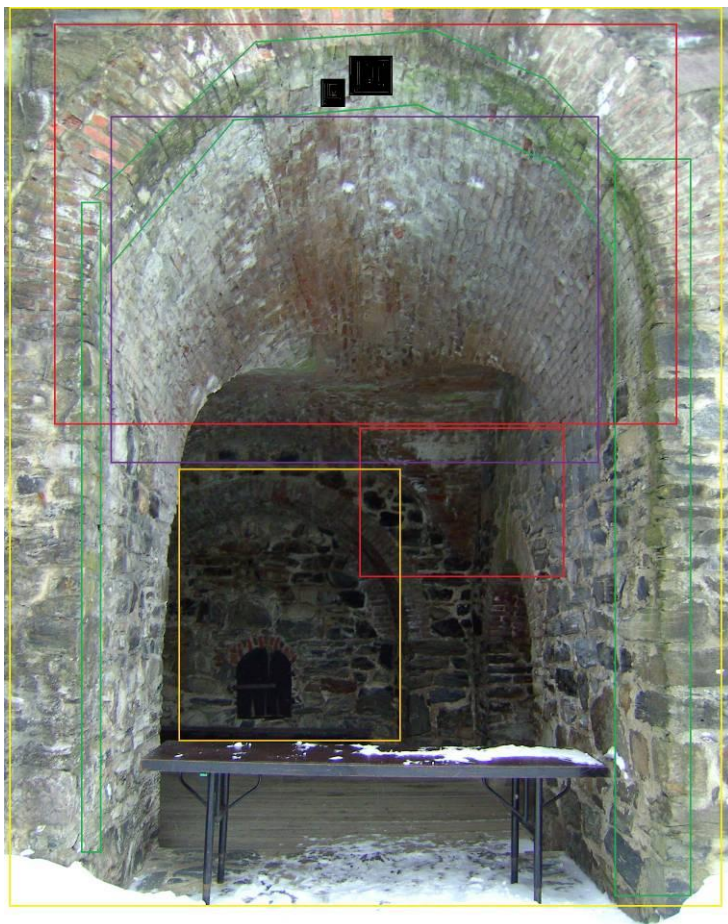
KUVA 120. Yleiskuva on kahdeksannen kasematin vaurioista.

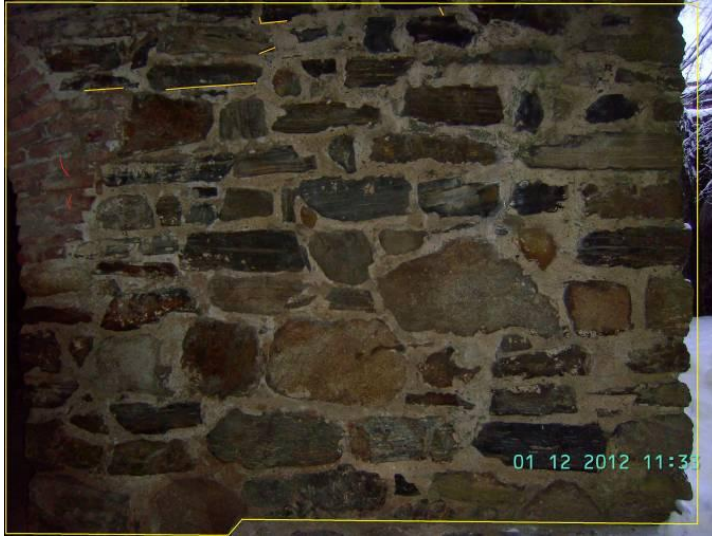
KUVA 121. I a, luonnonkivimuurissa on muutama korjattava sauma.

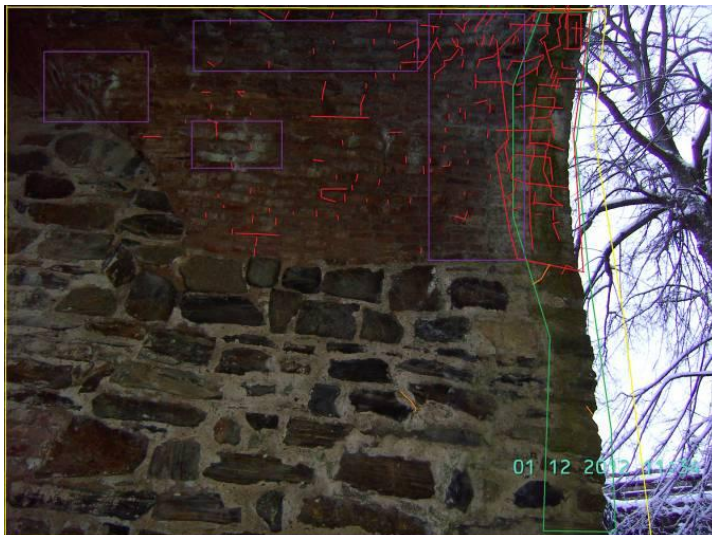
KUVA 122. I b, kaaren alueella on halkeamia.

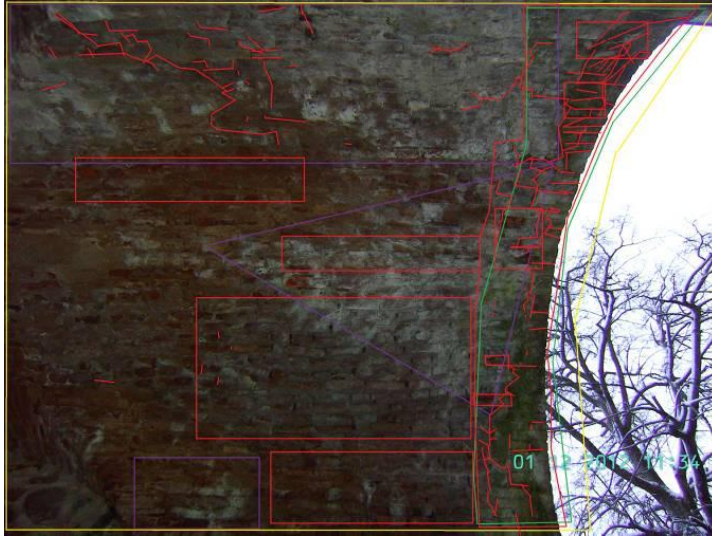
KUVA 123. I c, holvissa saumaukset ovat rapautuneet.

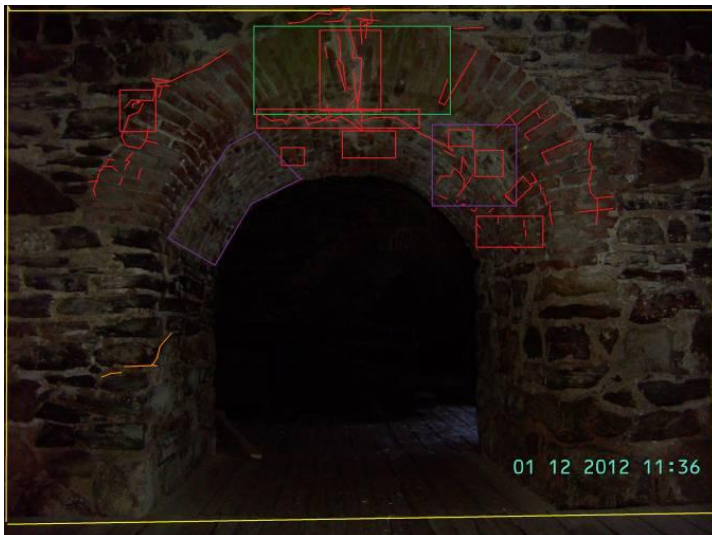
KUVA 124. II a, väliholvin kaareissa on runsaasti leväkasvustoa ja halkeamia.

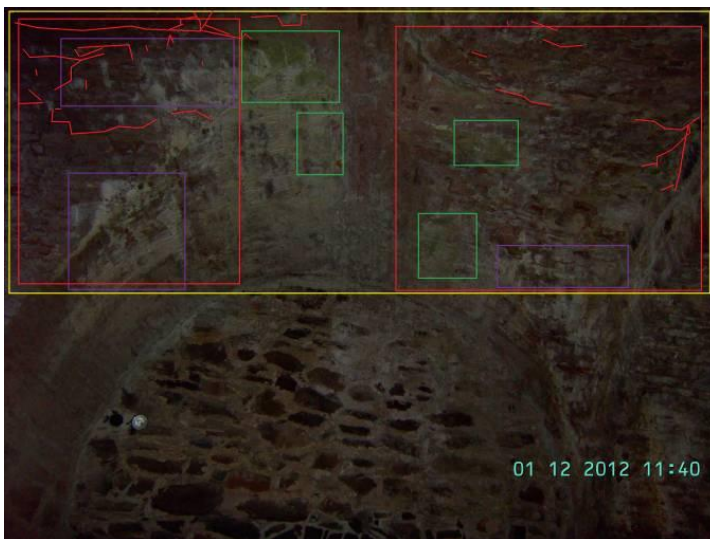
KUVA 130. IV b, holvissa vasemman seinämuurin yläpuolella on restauroitavaa.

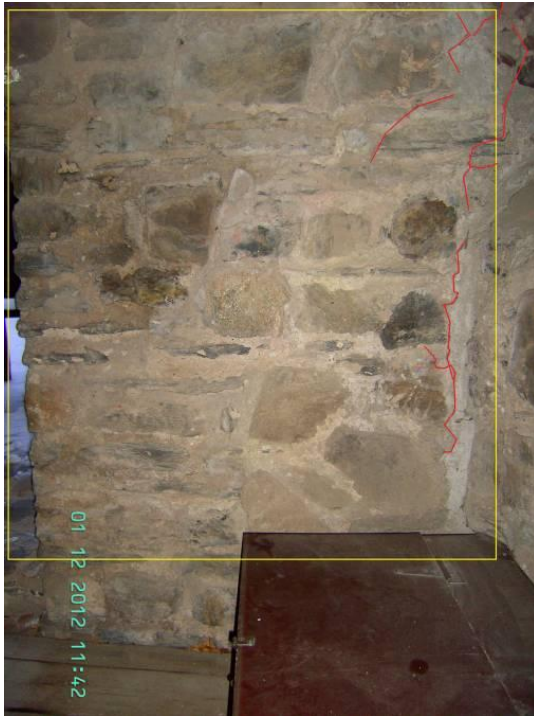
KUVA 131. V a, muurin syvennyksessä on halkeamia.

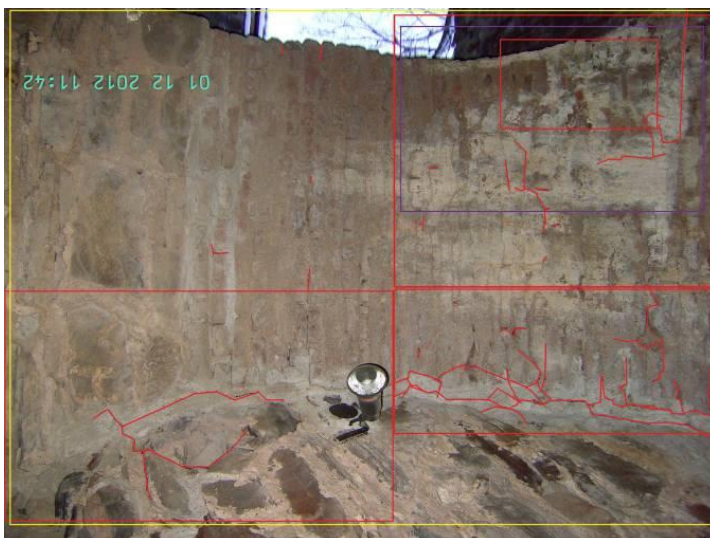
KUVA 132. IV b, kaaren alue alhaalta kuvattuna on rapautunutta.
