# Olavinlinnan Paksun bastionin ampuma-aukot

Korjaustyöt

Syksy 2011  
Talvi 2012

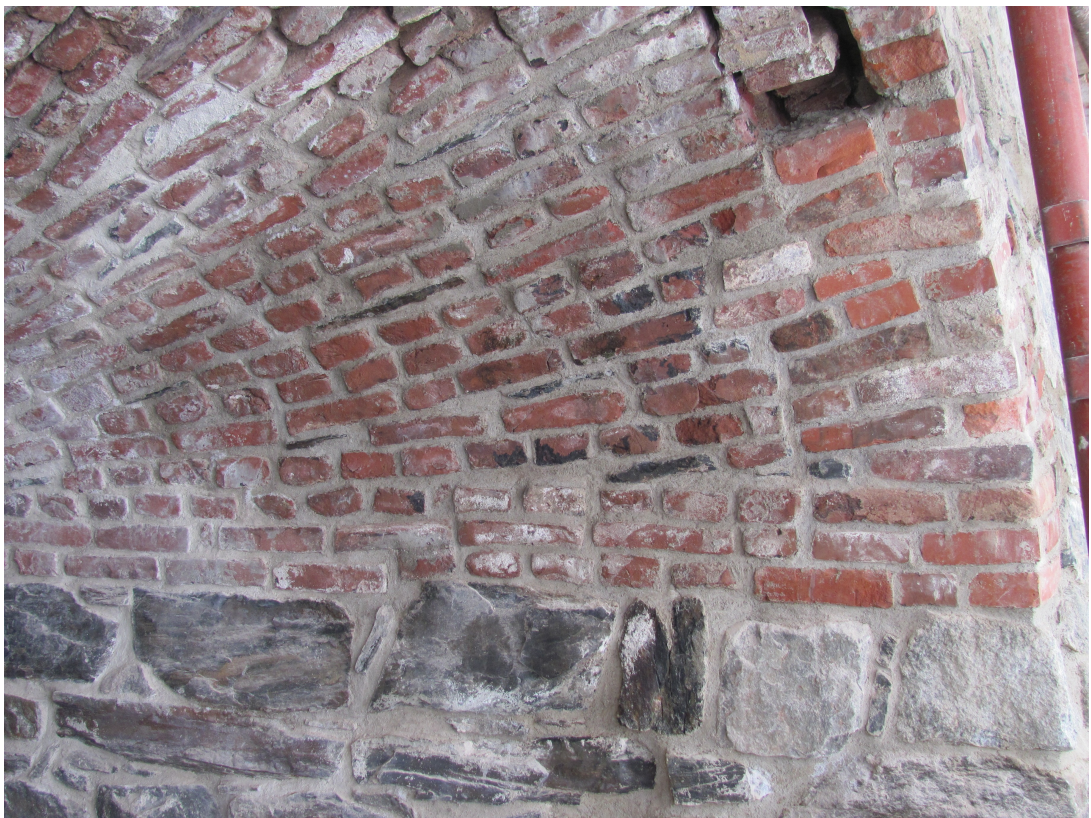
Ampuma-aukko L-206 jäi kesken keväällä 2010, jolloin ampuma-aukon ulkoreuna sekä joitain alueita luonnonkiviosasta jäi korjaamatta. Ampuma-aukon korjausta päästiin jatkamaan viikolla 35 ja aukko valmistui viikolla 41. Ampuma-aukko L-206 kärsi edelleen suuresta kosteudesta, vaikka sitä ympäröivä muuri oli tässä vaiheessa jo korjattu. Kosteus tuli ampuma-aukon sisältä holvin läpi noin 50cm seinäpinnasta sisäänpäin. Vettä tippui aina muutama päivä sateen jälkeen ampuma-aukon katosta ja seinämiltä (**KUVA 1**).

**KUVA 1.** Ampuma-aukossa L 206 on havaittavissa kosteutta, joka tulee holvin läpi yllä olevasta kivimuurista.

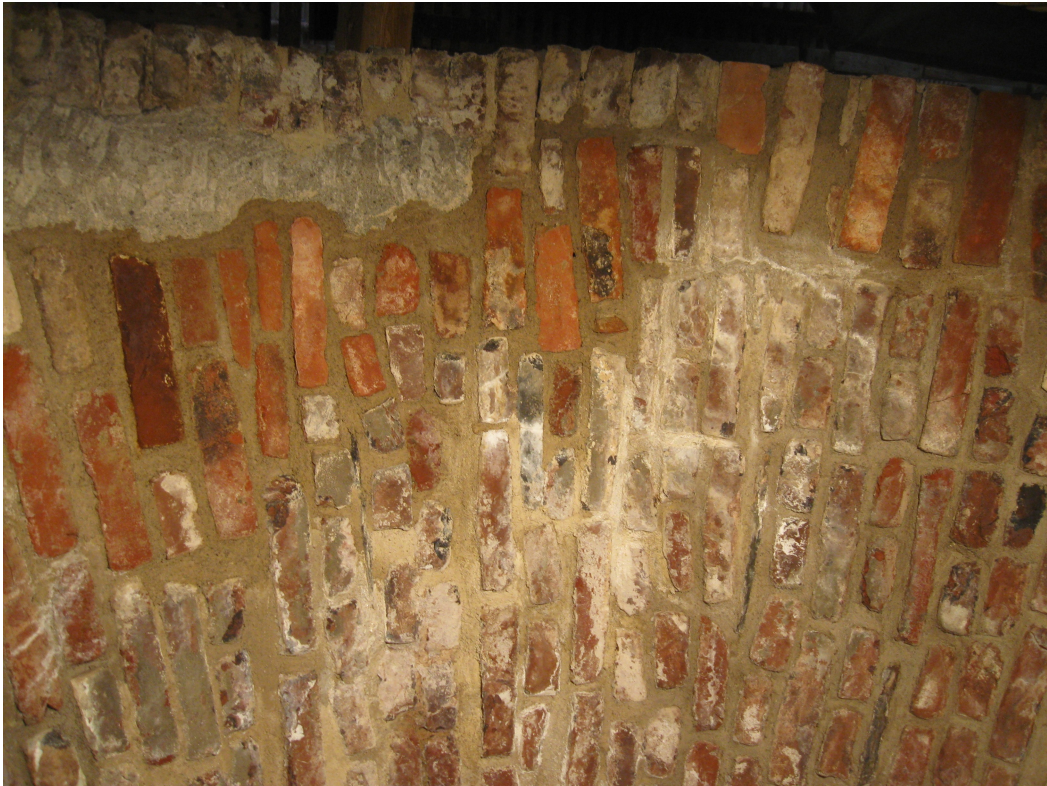
Ampuma-aukon ulkoreunan lähellä kulkeva seinän suuntainen halkeama on aikanaan korjattu täyttämällä se kovalla sementtipitoisella laastilla. Laastikerros ulottui syväälle holvin sisään ja levittyi osittain tiilien päälle. Koska laasti oli lujaa ja kestäväää sekä vaikeasti poistettavissa, päätettiin, että halkeamassa olevasta täyttölaastista poistetaan vain pinta, jolloin se saadaan samaan tasoon tiiliholvin

muun pinnan kanssa. Halkeaman täyttökorjaus erottuu ampuma-aukon muuten tiilisestä pinnasta, mutta se ilmentää aikansa korjaustapaa (**KUVA 2**).

**KUVA 2.** Kuvan vasemmassa laidassa ylhäällä näkyy aukkoon jätetty täyttökorjaus.

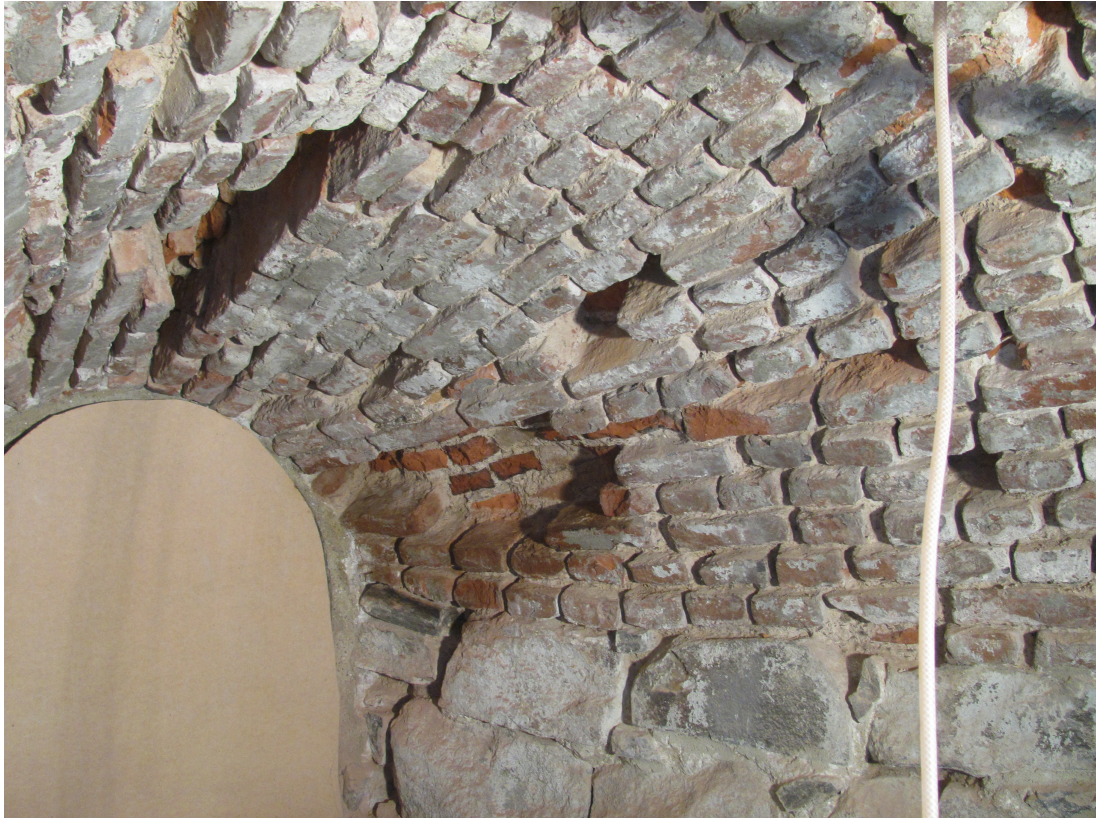
**KUVA 3.** Ampuma-aukossa L-106 useat tiilet irtosivat laastisaumojen piikkauksen yhteydessä.

Ampuma-aukossa L-106 laastisaumat olivat pehmeämpiä kuin muissa aukoissa. Laastisaumat oli helppo hakata auki ja laastisaumojen poistamisen jälkeen myös monet tiilet irtosivat paikoiltaan (**KUVA 3**). Paikoin vain laastikokkareet kiilasivat tiiliä paikoilleen. Heiluvat ja irtonaiset tiilet poistettiin ja niiden takaa paljastuvat alueet puhdistettiin tiilenmuruista ja laastikokkareista niin syvälle, että vastaan tuli luja kerros. Puretut alueet muurattiin ehjiksi holvin pintaan asti. Ampuma-aukko ei kärsinyt kosteudesta.

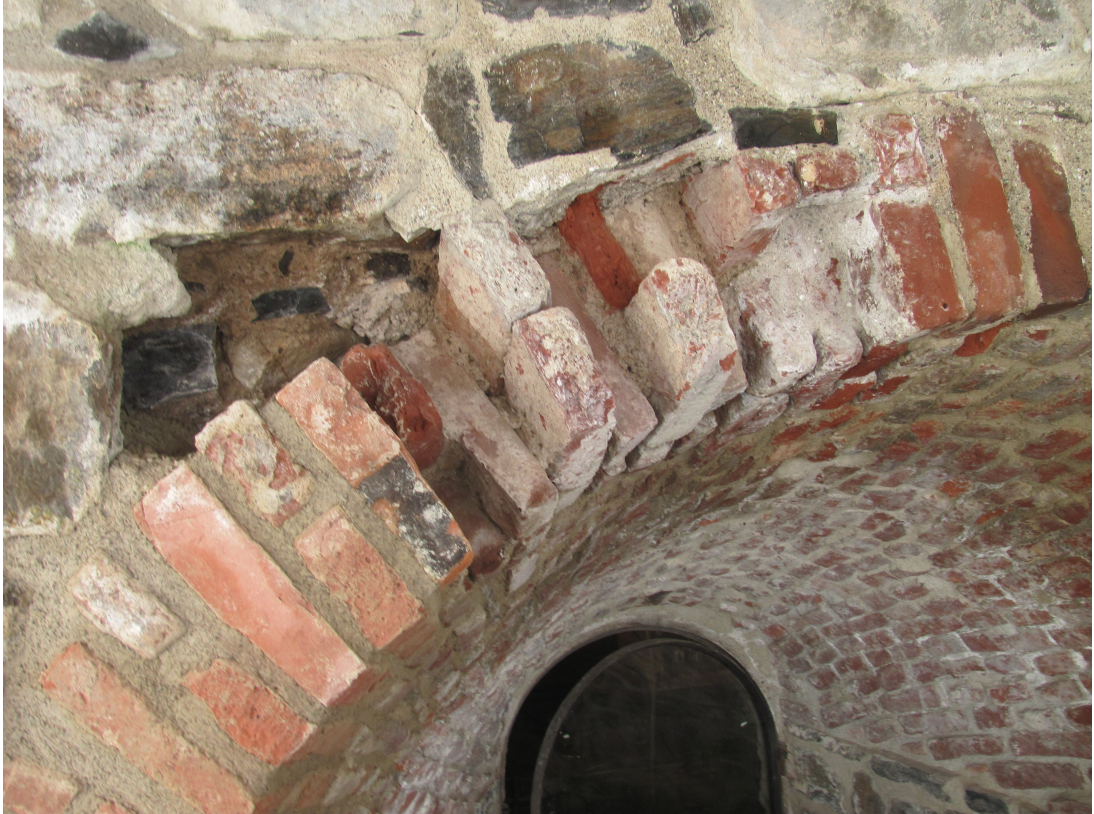
Työt aukossa L-107 on aloitettu ensimmäisen kerran syksyllä 2009. Silloin työt jäivät kesken ja niitä päästiin jatkamaan syksyllä 2011 viikolla 43. Työn alle otettiin aukon vasen ulkolaita, jossa oli paljon rapautuneita ja halkinaisia tiiliä. Huonokuntoiset tiilet purettiin pois ja käytännössä holvikaaren vasen laita muurattiin kokonaan uudestaan (**KUVA 4**). Myös muualle aukkoon vaihdettiin

**KUVA 4.** Uudelleenmuurattua ja vanhaa kaarta aukossa L-107.

joitain tiiliä. Työt jouduttiin jättämään jälleen kesken viikolla 45, sillä aukon oikeaa ulkolaitaa ei pystynyt muuraamaan, koska telineet olivat tiellä.

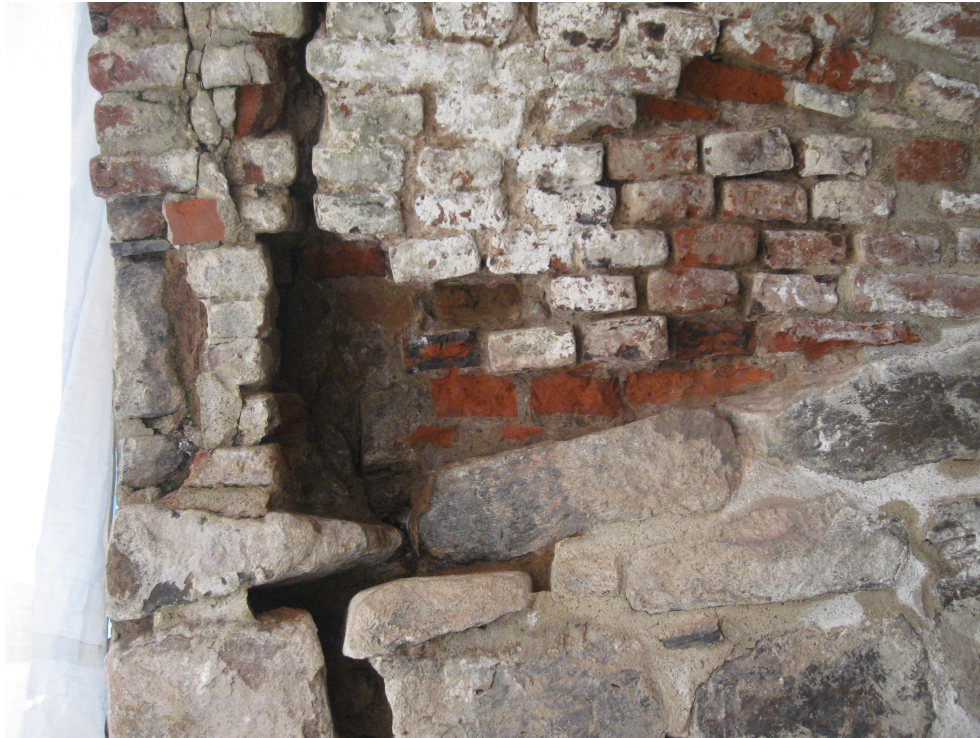
Myös aukko L-105 on ollut työn alla aikaisemmin syksyllä 2009. Työt aloitettiin uudestaan viikolla 46. Ampuma-aukon ulkokaari oli etenkin vasemmasta reunasta hyvin rapautunut ja holvin sisäpuolella kulki useita halkeamia kaaren suuntaisesti (**KUVA 6**). Pahimmillaan halkeama ulottui noin 40 cm syvyyteen. Näitä halkeamia oli paikattu paksuilla laastikerroksilla. Ehjää tiilipintaa oli myös rapattu peittoon laastilla. Aukko kärsi suuresta kosteudesta ja leväkasvustosta. Vesi oli huuhtonut kaaren uloimman tiilikerroksen takaa laastin irti ja tilalla oli vain hiekkaa.

KUVA 6. Purettua aluetta ja holvikaaren halkeama.

Aukon holvikaaren ulkoreuna muurattiin uudestaan lähes kokonaan. Vain muutamia vanhoja tiiliä jäi paikoilleen. Ehjät vanhat tiilet toki pyrittiin muuraamaan takaisin alkuperäisille paikoilleen, mutta pääosin jouduttiin käyttämään korvaustiiliä.

Kosteusongelmien takia aukon saumoihin päätettiin jättää vedenpoistoaukkoja. Aukkoja avattiin valmiiseen saumaan niille kohdin, josta kosteus selvästi tihkui läpi. Aukkoja tehtiin myös muurausvaiheessa muuraamalla sauman sisään 8 mm harjateräs. Harjateräs muurattiin ulottumaan mahdollisimman syvälle, yleensä 30-40 cm syvyyteen. Ampuma-aukon muuraustyöt valmistuivat viikolla 2.

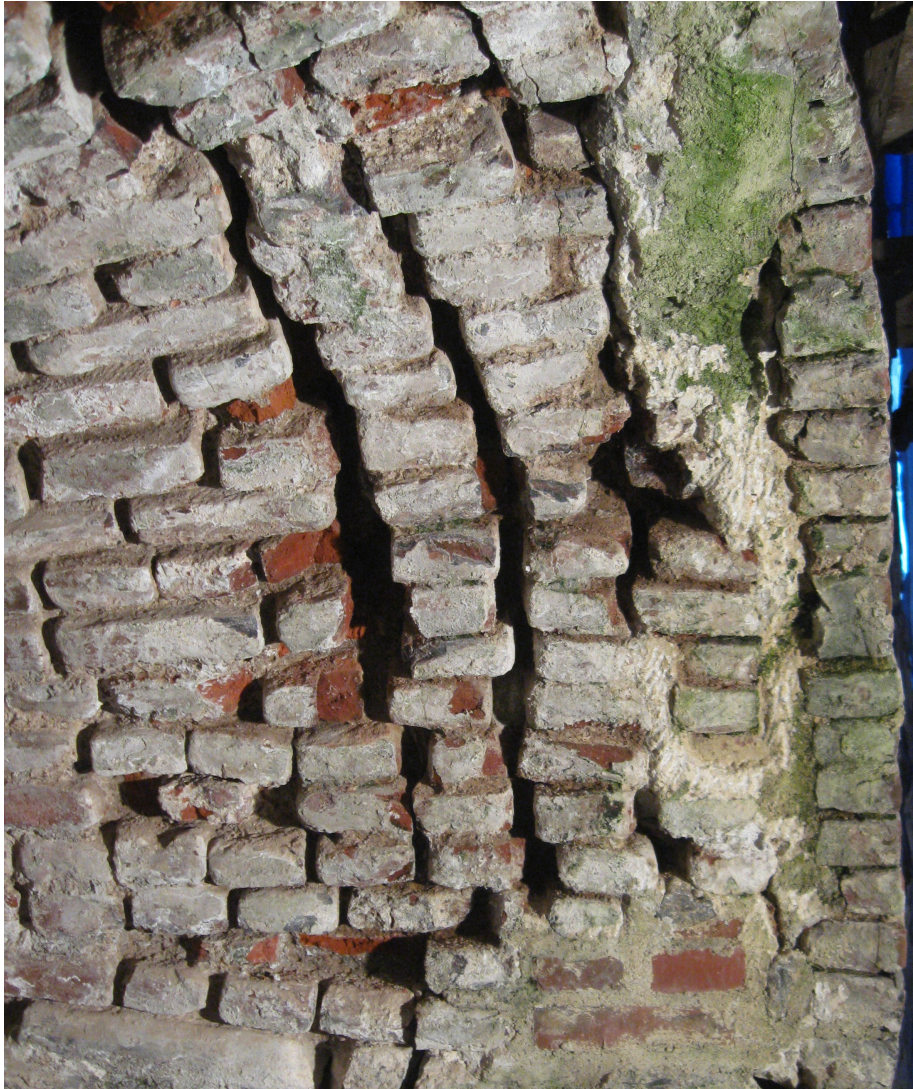
Työt aloitettiin viikolla 2. Kuten edellisessä aukossa, tässäkin oli suuri kosteusongelma ja siitä johtuen syviä kaaren suuntaisesti kulkevia halkeamia (**KUVA 7**). Laastista oli suurelta osin huuhtoutunut sideaine pois, joten jäljellä oli

pelkkää hiekkaa. Halkeamat oli täytetty laastilla hyvin samaan tapaan kuin aukossa L-206. Myös tiilipintaa oli rapattu umpeen.

**KUVA 7.** Auki piikattuja halkeamia. Oikealla ylhäällä laastilla täytetty halkeama.

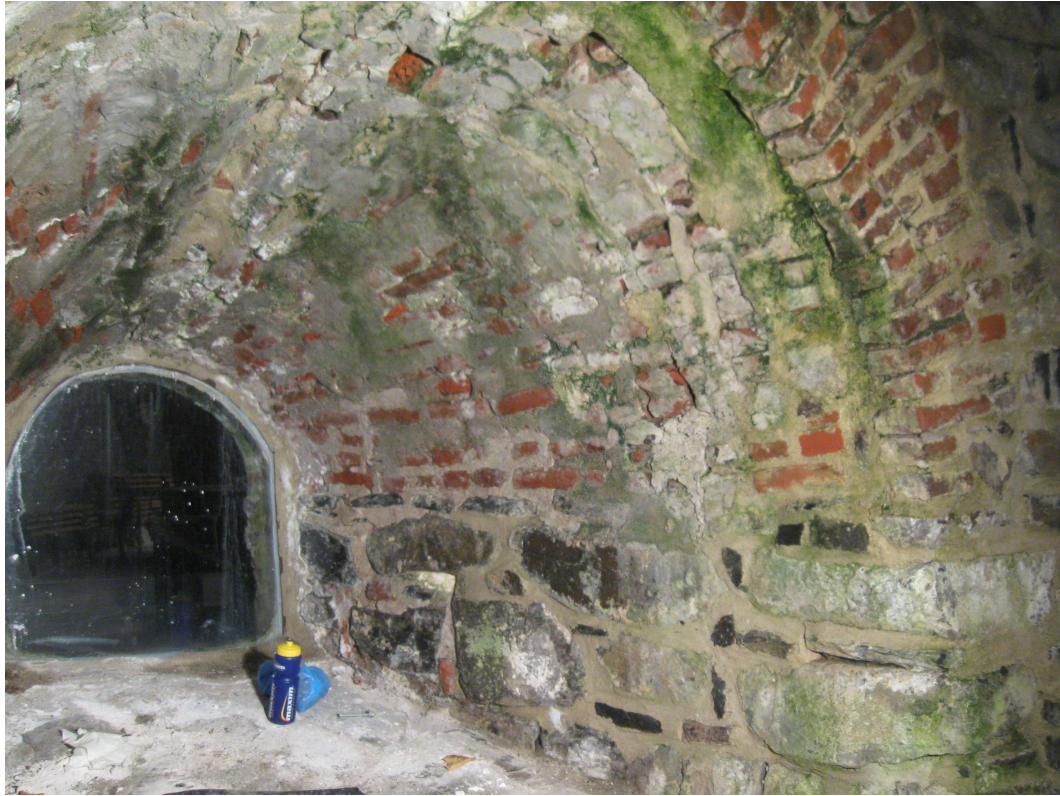
Aukossa oli myös erittäin paljon sammal- ja leväkasvustoa ja muuta kasvillisuutta (**KUVA 8**). Kasvillisuuden juuret olivat tunkeutuneet rakenteeseen, ja vaikka ne olivat pieniä ja ohuita, olivat ne aiheuttaneet selvästi paljon tuhoa ujuttautumalla saumoihin.

**KUVA 8.** Umpeen rapattua tiilipintaa ja leväkasvustoa.

Holvikaari muurattiin uudelleen lähes kokonaan tässäkin aukossa. Myös vedenpoistoaukkoja jätettiin. Työ keskeytettiin viikolla 13. Aukko muurattiin umpeen suurilta osin, mutta siihen täytyy vielä tulevaisuudessa palata. Luonnonkiviosa jäi paikoin saumaamatta ja holvikaaren katossa on suuri vanhalla laastilla tehty täyttöalue, joka on rakenteessa kiinni, mutta irtonainen. Se täytyy piikata irti ja alue tulee muurata uudestaan.
