Olavinlinnan Paksun bastionin etelä- ja itäjulkisivut

Korjaustyöt

Syksy 2011

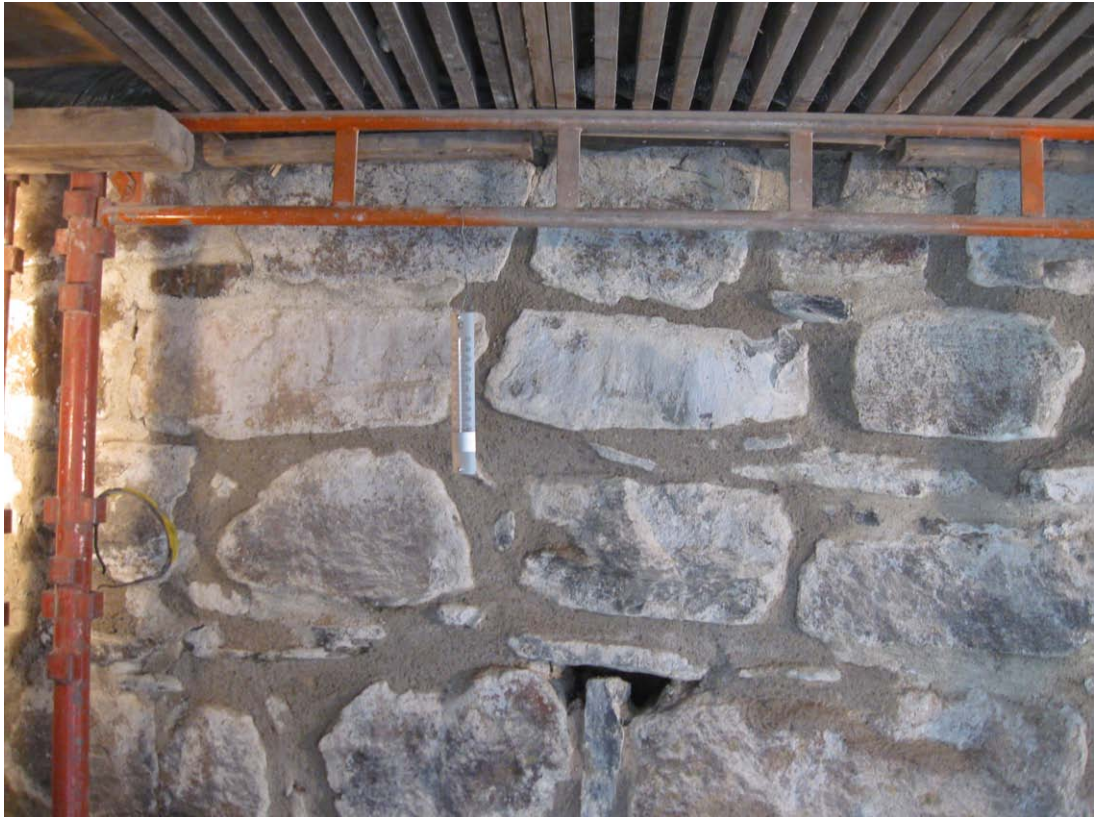
KUVA 5. Vastasaumattua aluetta ja syvätäyttöä varten jätetty aukko.

vuorossa syvätäyttö. Laastia pumpattiin muurin sisään piikattuihin onkaloihin ja kivien taakse varta vasten jätetyistä pumppausrei'istä (KUVA 5). Kun reiät olivat täynnä, aukko saumattiin umpeen ja siistittiin.

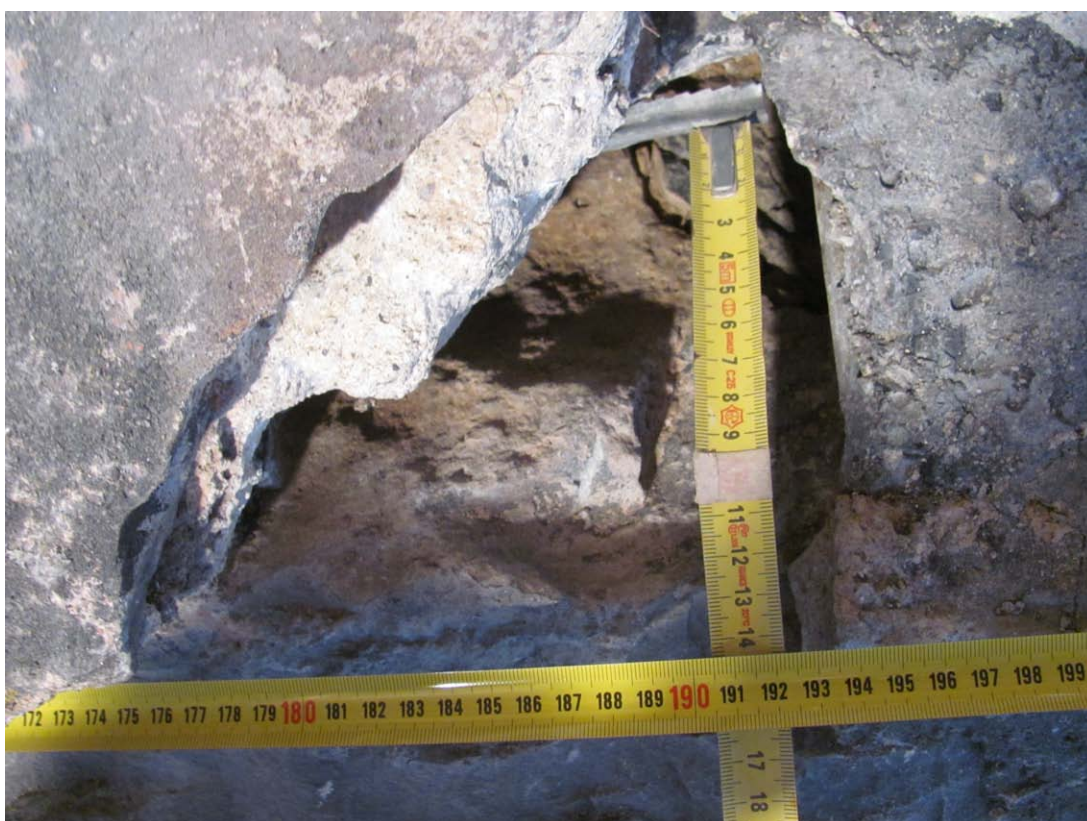
Ongelmana tässä kohdassa muurinharjan vedeneristyskerrosta oli se, että inducryl-kerros ei ollut täysin ehjä ja se ei ulottunut aivan muurin ulkoreunaan asti. Kun liuskekivikerros oli piikattu auki, huomattiin, että lochrip-verkko ja inducryl-sively jäivät noin 10 - 15 cm:n päähän muurin reunasta (KUVA 6).

KUVA 6. Kuvan ylä laidassa näkyy lochrip-verkon reuna. Vaakatasossa oleva mittanauha kulkee kohdassa, jossa muurinharja ja bastionin ulkoseinä kohtaavat.

Muurinharjan korjaus aloitettiin numeroimalla numeroimalla liuskekivet ja dokumentoimalla niiden sijainnit ja asennot (KUVA 7). Tämän jälkeen muurinharja piikattiin auki alue kerrallaan. Pohja puhdistettiin irtonaisesta aineksesta. Uusi Inducryl-sively tehtiin nyt muurin reunaan saakka ja niihin osiin, jossa se oli vajavainen (KUVA 8).

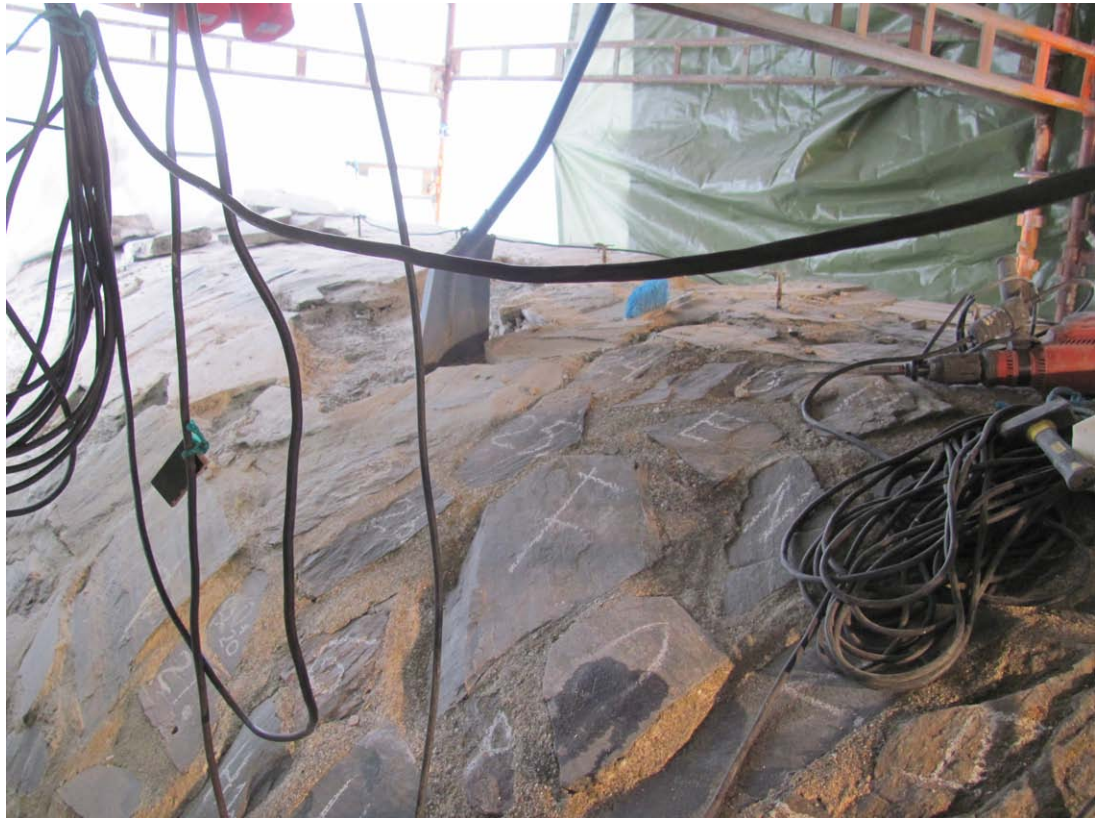
KUVA 7. Muurinharjan kivet merkittiin ennen piikkaustyön aloittamista.

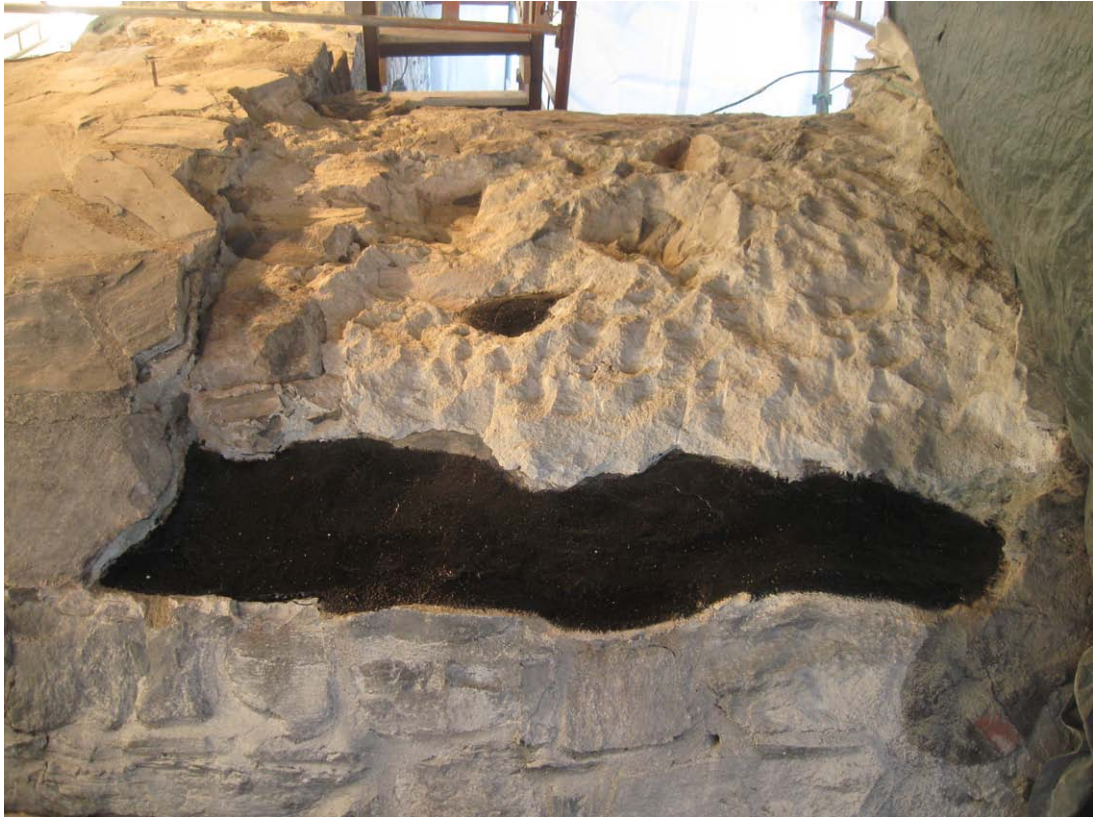
KUVA 8. Uusi Inducryl-sively ulottuu muurin reunaan saakka.

Liuskekivet muurattiin sen jälkeen omille paikoilleen suojalaastia käyttäen.

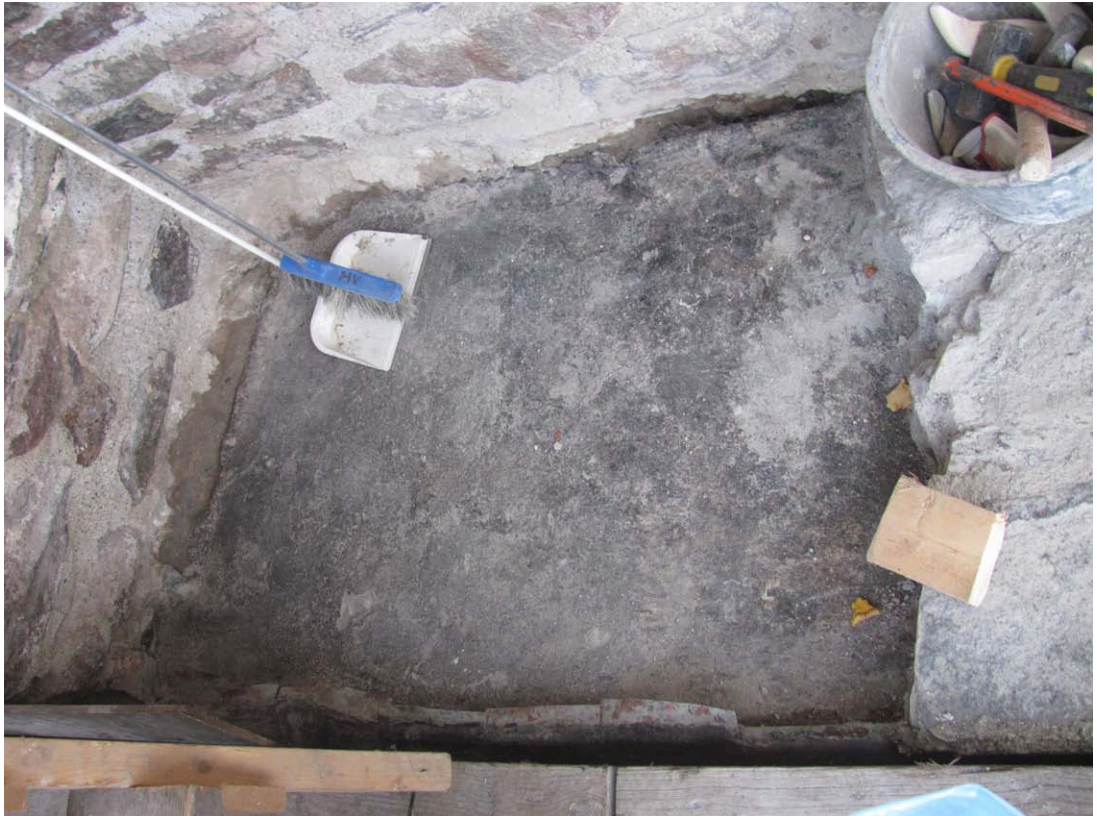
Paksun bastionin ampumatasanteen tykkiaukkojen pohjat on todettu ongelmallisiksi. Liuskekivellä muurattujen tasojen saumat ovat paikoin auki ja pohjat viettävät osittain seinään päin. Yhden aukon pohjaa päätettiin avata, että pinnan alla olevan vesieristeen kuntoa voitaisiin tarkastella.

KUVA 12. Avattu koealue.

Koealue avattiin viikolla 40 Aikarakennuksen toimesta. Koealue oli kooltaan noin 130 cm X 90 cm (KUVA 12). Alueen pinnasta piikattiin pois noin 10 cm. Pinnan alla olevan bitumikerroksen todettiin olevan huonokuntoinen ja se oli vaurioitunut myös aukkoa piikattaessa. Vesieristeen ja tykkiaukon etureunassa olevan kuparipellin välissä oli myös rako (KUVA 13).

Koeealue suljettiin viikolla 12. Liuskekivet muurattiin paikoilleen suojalaastilla. Alueen kaato pyrittiin tuomaan pois päin seinästä.

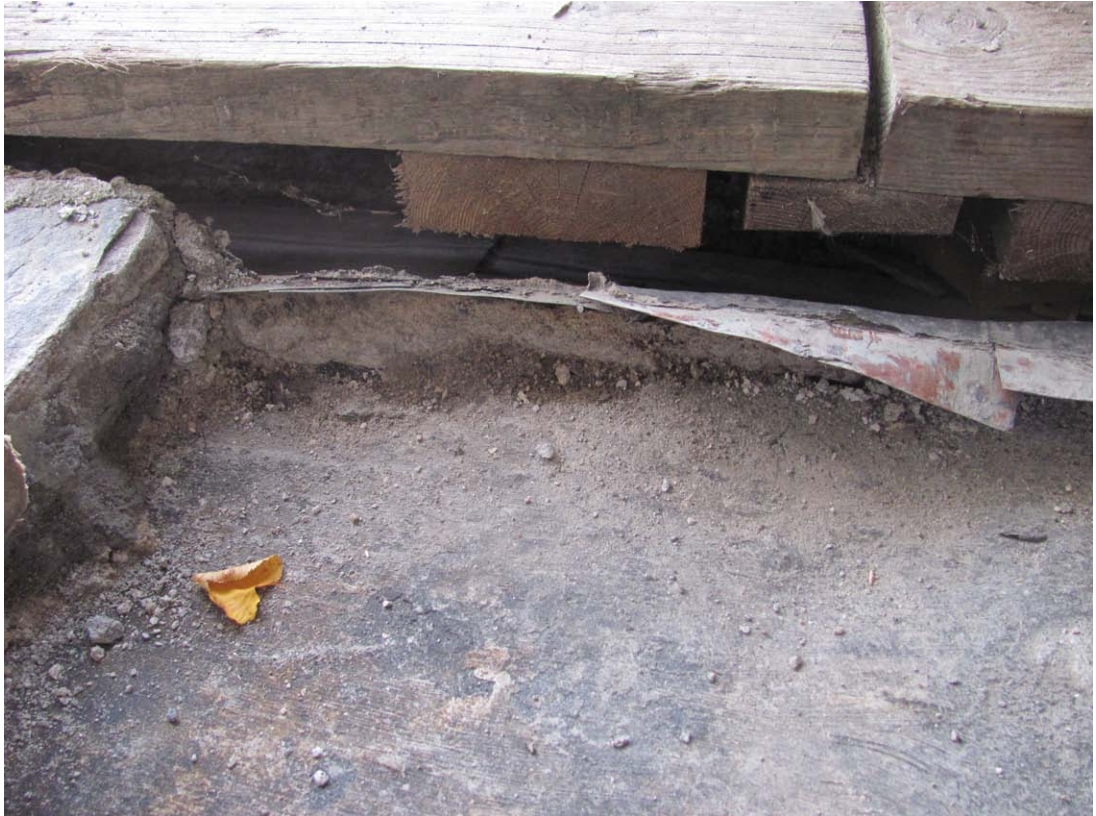
KUVA 13. Vesieristeen ja kuparipellin väliin jää rako.

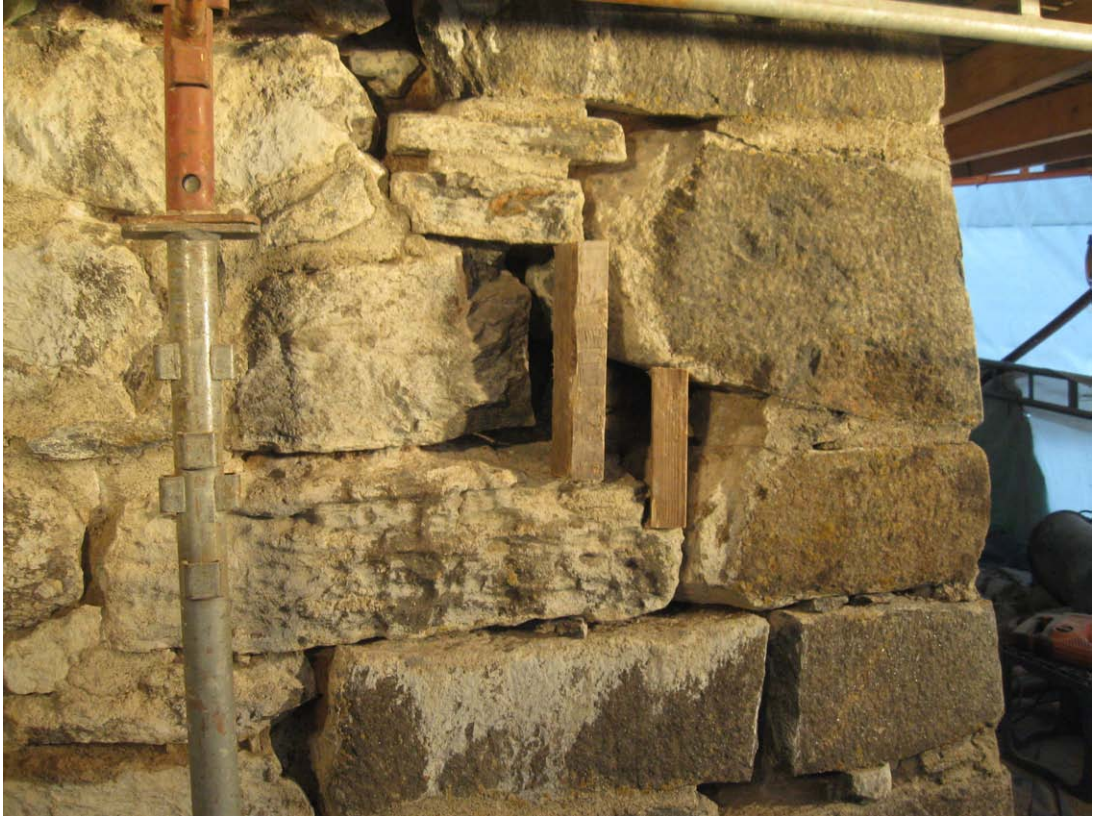
Kuten aikaisemmin on huomattu, muuri on erityisen huonokuntoinen cordonlistan alapuolella. Myös työn alla ollut kaakkoiskulma oli erittäin huonokuntoinen (KUVAT 14 ja 15). Kulman molemmin puolin muurissa kulki suuret halkeamat ylhäältä alas saakka. Kulmaa ympäröivällä alueella laastisaumat olivat pahoin halkeilleet ja irtoilleet ja laasti oli erittäin pehmeää. Myös useita kiviä kulmassa ja sen ympärillä (n. 1 m kulmasta molempiin suuntiin) oli poikki. Kulma-alueen huonokuntoisuudesta johtuen sitä piikattiin auki jopa 70 cm syvyyteen. Kulmakivien tausta kaivettiin lähes täysin puhtaaksi ja ne kiilattiin uudestaan ennen syvätäyttöä.

KUVA 14. Kaakkoiskulmaa auki piikattuna.

Kulma-alueella jouduttiin uusimaan paljon kiviä. Kun muurista piikattiin kiviä irti, muuri tuettiin väliaikaisesti puutuilla tarpeen mukaan, ettei se romahda (KUVA 15).

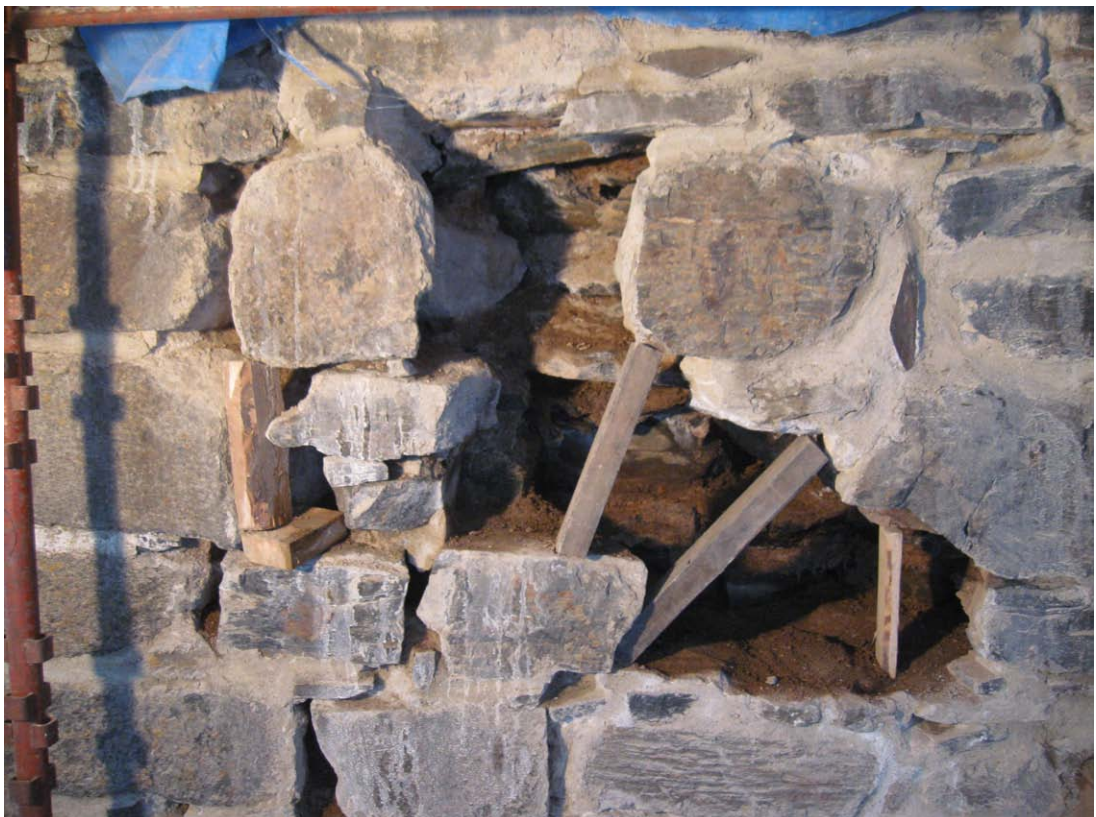
KUVA 15. Kaakkoiskulmasta jouduttiin poistamaan paljon haljenneita ja poikkinaisia kiviä. Aukot tuettiin puutuilla.

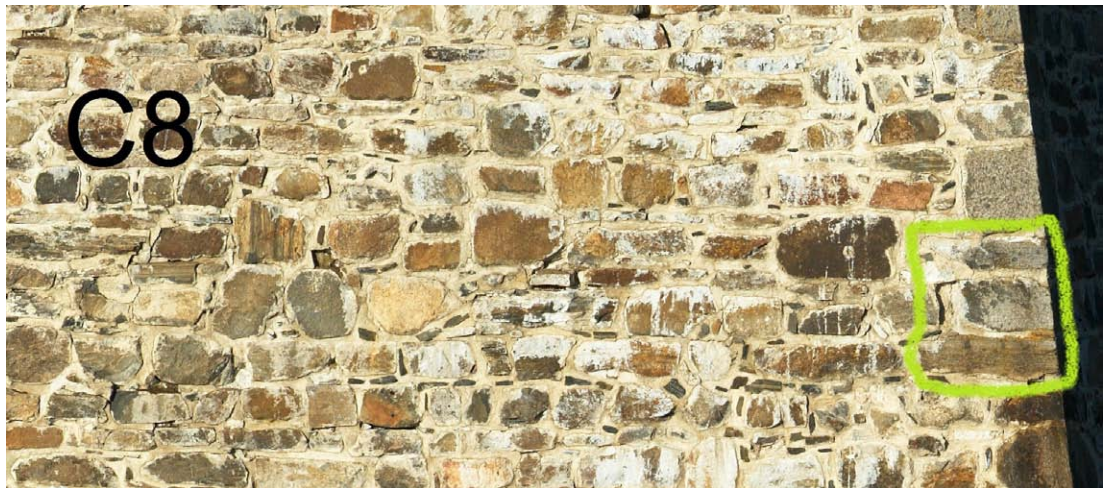
Paksun bastionin ulkoseinät ovat kaltevat ja nurkkakivet on muotoiltu kaltevuuden mukaan. Poikkeuksen muodostavat muutama kaakkoiskulman kivi tasolla 8 (lohkot C ja D, KUVA 16). Niitä ei ole muokattu samoin kuin muita nurkkakiviä ja ne muodostavat seinään pienen pykälän.

KUVA 16. Poikkeuksellisella tavalla muokatut nurkkakivet.

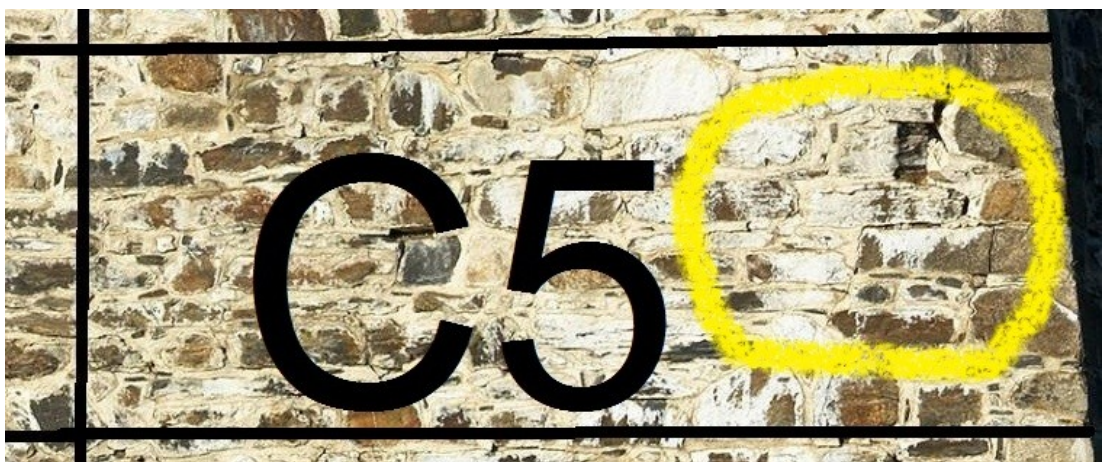
Tasolla 5 on sekä C- ja D-lohkoissa suuret vanhat pullistumat muurissa (KUVAT 17 ja 18).

KUVA 17. Pullistuma lohko C taso 5.

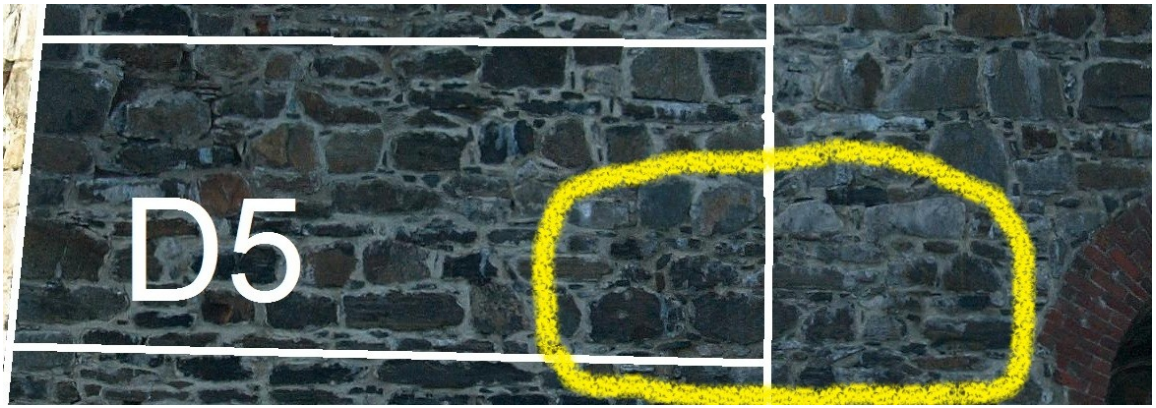
KUVA 18. Pullistuma lohko D taso 5.
