# Olavinlinnan vanhojen laastien analyysitutkimus

TUREIDA  
Thorborg von Konow

11.1.2009

Tilaja	Museovirasto, Rho til. 124/2008, Selja Flink ja Sakari Mentu
Kohde	Olavinlinna
Tehtävä	Kellotornista otettujen laastien analyysit

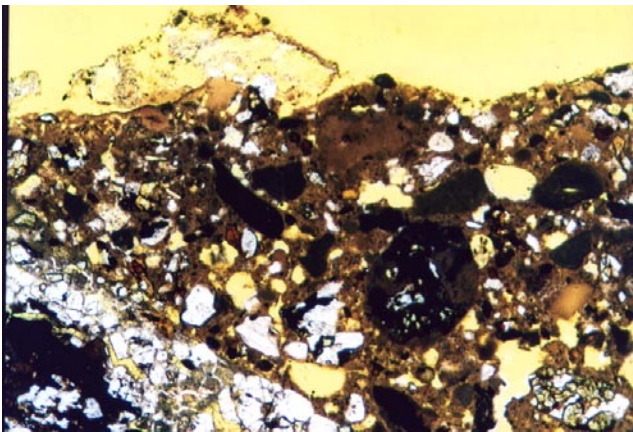
Laastilla on mielenkiintoinen mikrorakenne. Suuri osa huokosista ovat pieniä  $\varnothing$  0,05 – 0,1 mm ja myös suuremmat huokokset ovat suhteellisen pieniä  $\varnothing$  0,4 mm. Halkeamia on tosin vähän ja ne ovat ohuita. Laastin huokosrakenne edustaa kestäväää laastia. Sideaine on kalkkia, jossa on paljon kalkkipaakkuja, joista muutama on lievästi hydraulinen. Sideainekalkki on täysin karbonatisoitunut.

Laasti OL- 3. Laastin pinnassa näkyy ylhäällä ohut liakerros. Tumman ruskeat pyöreät kentät ovat kalkkilaastille tyypilliset kalkkipaakut kooltaan 0,3 - 0,5 mm. Huokokset ovat keltaisia. Runkoaines on vaaleaa tai mustaa. Suurenus 4x nikolit II. Kuva vastaa noin 7 mm<sup>2</sup> näytteen pinnasta.

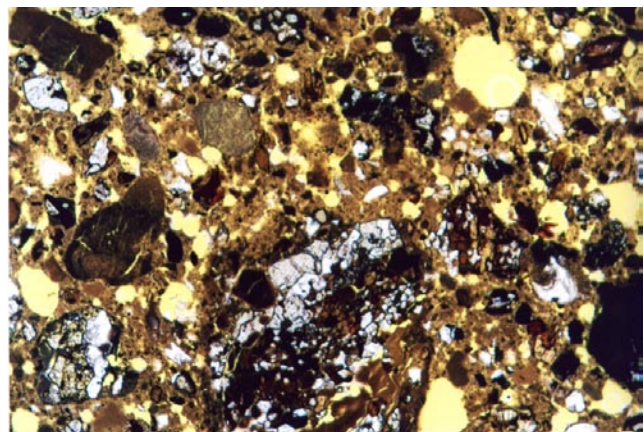
Laasti OL- 3. Laastin huokoisuus on tasalaatuinen, huokokset suhteellisen pienet 0,05 - 0,1 mm. ja halkeamat ohuet (keltaisia). Laastissa on runsaasti filleriä, kuvassa ruskeat ja vaaleat pienet rakeet. Suuri rae keskellä alhaalla on pyrokseenia. Suurenus 4x nikolit II. Kuva vastaa noin 7 mm<sup>2</sup> näytteen pinnasta.

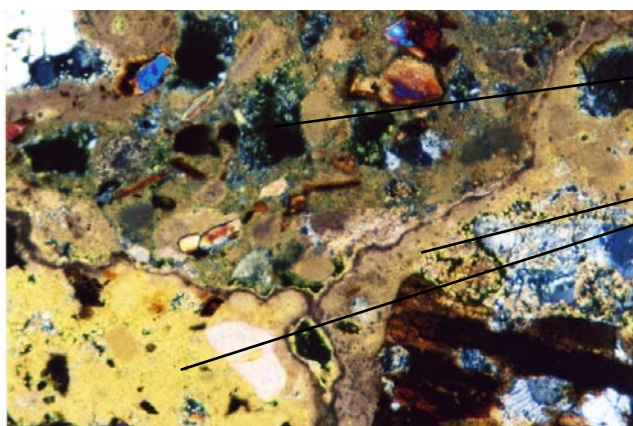
Laasti OL- 3. Laastissa kaksi kalkkipaakkua, jotka yhtyvät, keskellä kuvaa. Huokokset ovat mustat ja niissä näkyy portlandiittia (kalsiumhydroksidisuolaa). Ruskea rae alhaalla oikealla on runkoaine, biotiittia. Suurenus 4x nikolit X. Kuva vastaa noin 7 mm<sup>2</sup> näytteen pinnasta.

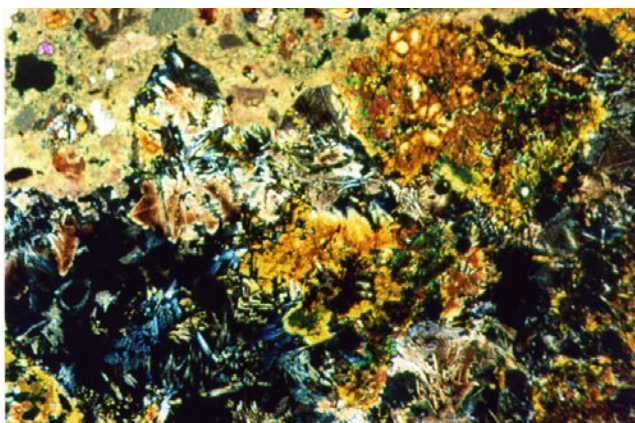
Laasti OL- 3 Laastissa oleva suuri kuonarae. Mustat alueet ovat isomorfista, eli lasimaista kuonaa. Suurennus 10x nikolit X. Kuva vastaa noin 1,2 mm<sup>2</sup> näytteen pinnasta.

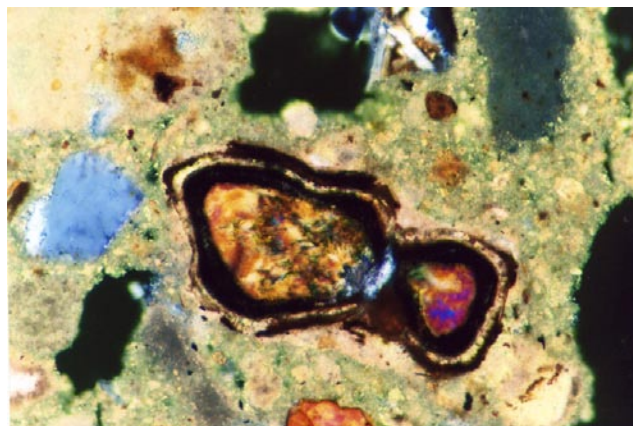
Laasti OL- 3 Rae keskellä on reagoanut hydraulisesti kalkkasideaineen kanssa. Reaktiosauma rakeen ympärillä. . Suurennus 20x nikolit X. Kuva vastaa noin 0,7 mm<sup>2</sup> näytteen pinnasta.

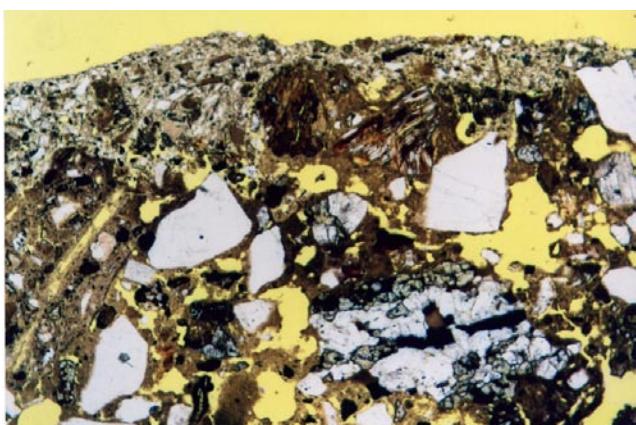
Tämän laastin sideainetyyppi on samanlainen kuin laastin OL- 3, sen sijaan huokosverkosto on avonaisempi, eli halkeamat leveämmät ja muutama huokonen on onkalomainen. Suurin huokonen on  $\varnothing$  0,8 mm. Sideaineessa on kalkkipaakkuja kuten edellisessä laastissa, mutta näissä ei ole hydraulisuutta.

Laasti OL-6. Laastin pinnassa, ylhäällä, on 0,2 - 0,5 mm:nen kalkki-fillerikerros ja likaa. Sideainetta on pintakerroksessa hyvin vähän. Laastin huokokset ovat suurempia kuin ed. näytteessä ja halkeamat vähän leveämmät (kuvassa keltaisia). Runkoaine on vaaleaa ja harmaata. Suurennus 4x nikolit II. Kuva vastaa noin 7 mm<sup>2</sup> näytteen pinnasta.

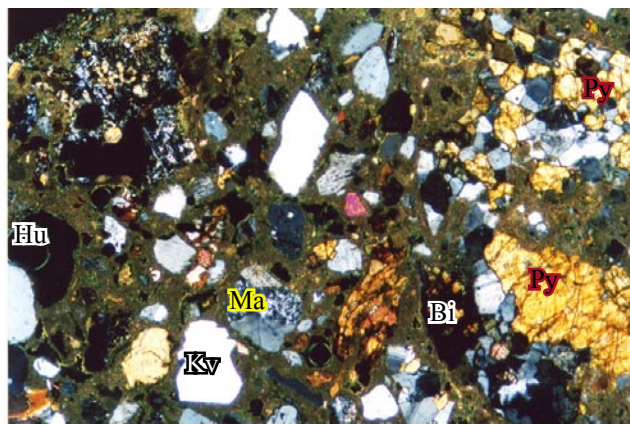
Laasti OL- 6. Kuvassa näkyy runkoaineen mineraalit selvästi. Kv = kvartsia, Bi= biotiittia, Ma= maasälpää, Py = pyrokseenia. ja huokokset ovat mustia, Hu. Suurennus 4x nikolit X. Kuva vastaa noin 7 mm<sup>2</sup> näytteen pinnasta.

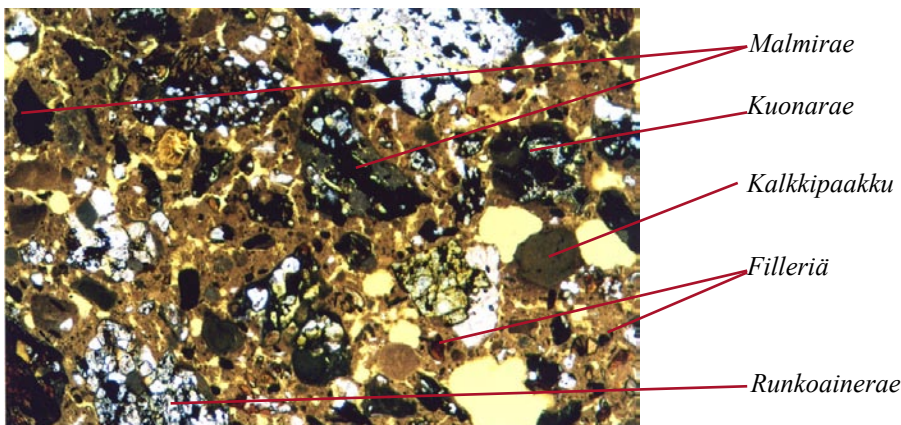
Laastin sideaine on kalkkia ja siinä on aika paljon kalkkipaakkuja, kuten laastissa OL- 3. Huukokset ovat suhteellisen pieniä noin  $\varnothing$  0,3 mm ja pienempiä. Halkeamat ovat ohuet. Ne eivät muodosta halkeamaverkostoa, joka tarkoittaa että laasti on suhteellisen tiivis ja homogeeninen.

Laasti OL- 8. Laastissa on tiheitä alueita, jossa on vain ohuita halkeamia. Huukokset ovat suhteellisen pienet 0,05 - 0,1 mm (keltaisia). Laastissa on runsaasti filleriä, kuvassa ruskeat ja vaaleat pienet rakeet.

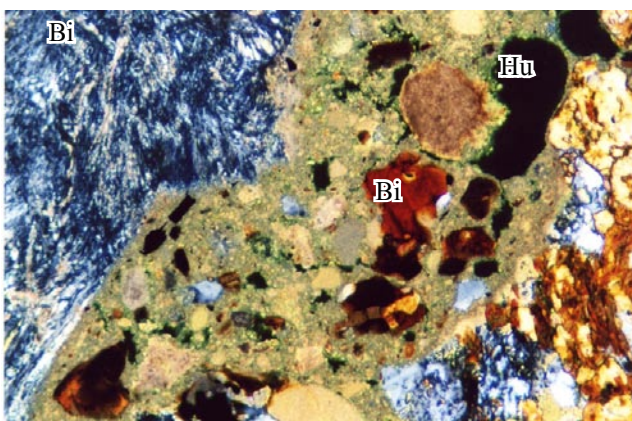
Laasto OL- 8. Vasemmalla on suuri talkkirae (vuolukiven mineraali). Tumman ruskeat rakeet ovat biotiittia, joista osa ovat pitkälle rapautuneita. Huukonen ylhäällä on musta. Suurennus 10x nikolit X. Kuva vastaa noin 1,2 mm<sup>2</sup> näytteen pinnasta.

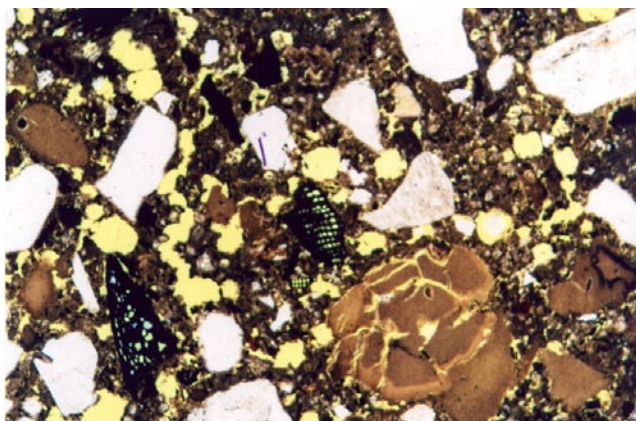
Laasti eroaa muista laastinäytteistä. Sideaineessa on, muihin näytteisiin nähden, paljon hydraulista ainesta. Osa vaikuttaa pitkälle hydratoituneelle sementille, osa on hydraulisuutta kalkkipaakuissa ja osa on tunnistamatonta hydraulista ainesta. Palanneita puussälejä, eli puuhiiltä on laastissa myös runsaasti. Tässä runsaudessa ne ovat suomalaisille historiallisille laasteille varsin harvinaisia. Puuhiilisäle laastissa on hyvin pientä  $\varnothing$  0,01 mm ja yli 3 mm kuituna. Jää epäselväksi miksi laastissa on niin paljon puuhiiltä. Puutuhkaa voi joutua kalkkiin, kun kalkkiuunia tyhjenetään, mutta poltettua kalkkia pyritään tavallisesti ottamaan mahdollisimman puhtaana uunista.

Laasti OL-9. Laastin huokokset ovat pääosiltaan pieniä mutta halkeamat vähän leveämmät (kuvassa keltaisia). Puuhiilisäleet näkyvät kuvassa mustina valkoisine tekstuurineen. Suuri ruskea rae on kalkkipaakku, jossa on reaktiivista ainesta.

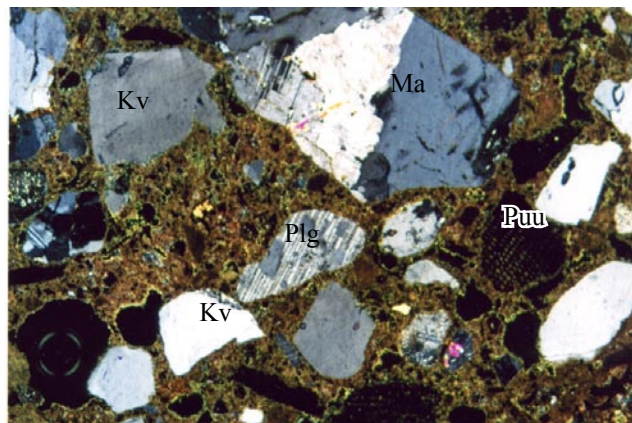
Laasti OL-9. Laastin huokokset ovat kuvassa mustia. Runkoaine on pääosiltaan kvartssia (Kv), maasälpää (Ma) ja plagioklaastia (Plg), siis erilaisia kuin muiden laastien mineraalit. Puuhiili näkyy mustana vaalealla tekstuurilla.

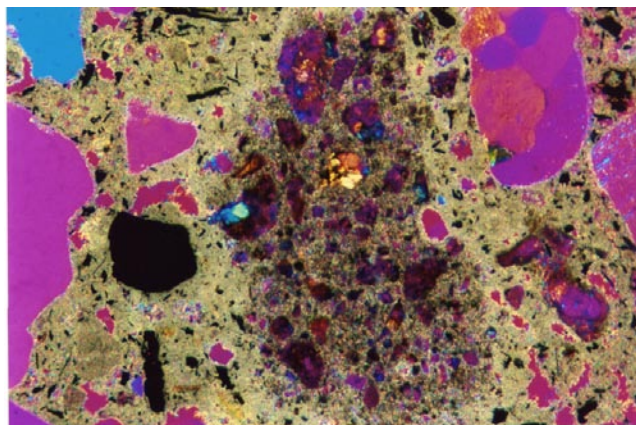
Laasti OL-9. Laastin hydraulisuus näkyy mm keskellä kuvaa, jossa on kokonainen kenttä pienirakeista hydraulista ainesta. Puuhiilisäle näkyy pieninä mustina viivoina. Ilmahuokonen on vasemmalla lilanvärisenä ja malmimineraali mustana sen vieressä.

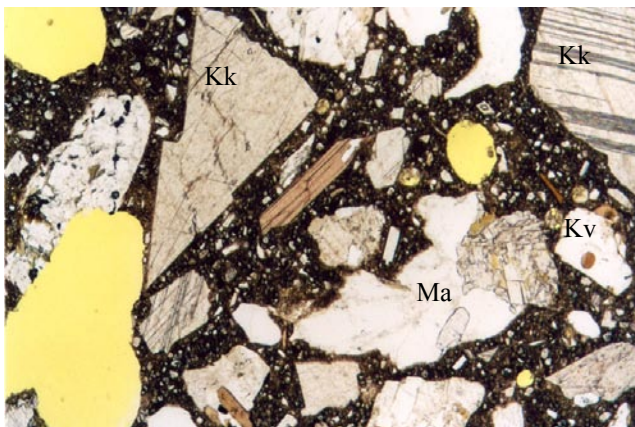
Laasti OL-10. Korjauslaasti. Laastin huokokset ovat kuvassa keltaisia. Halkeamia ei ole laisinkaan. Sideaineen sementtiklinkkerirakeet ovat hyvin pienet ja näkyy tummana runkoaineen välissä. Runkoaine on pääosiltaan murskattua marmoria, eli kiteistä kalkkikiveä (Kk). Muut mineraalit ovat graniitin mineraalit, eli kvartssia (Kv), maasälpää (Ma) ja plagioklaasia (Plg)

Korjauslaasti OL-10, Parmulaasti on erittäin kestäväää sementtilaastia, mutta Olavinlinnan muurissa yhdessä vanhan kalkkilaastin kanssa sen toimivuus on varsin kyseenalainen. Se on mikrorakenteeltaan erittäin tiivis ja varmasti pakkasenkestävä, mutta tiiviiden takia ei päästä muuriin sisään tullutta vettä ulos. Sementtilaastin tiiviyys ei voi verrata kalkkilaastin tiiviyteen. Sementti muodostaa hydra-

Muurikatselmuksen muistion mukaan on korjauslaastin ja luonnonkivien välissä halkeamia, jotka muodostavat taskuja. Näistä sadevesi pääsee muuriin sisään. Viistosateet ja kova tuuli voi työntää suuria määriä vettä muuriin.

Muuriin jäänyt vesi vaurioittaa ja rapauttaa Parmulaastia heikompaa laastia. Analyysin mukaan on Parmulaasti hyvin tiivis. Näin voi siis heikompi ja vettäimevämpi kalkkilaasti muurin sisällä kyllästyä vedellä ja täten vaurioitua pakkasessa. Pakkasvaurioitunut laasti menettää lujuutensa ja muuttuu hiekkamaiseksi, niin kuin muurikatselmuksessakin oli todettu.

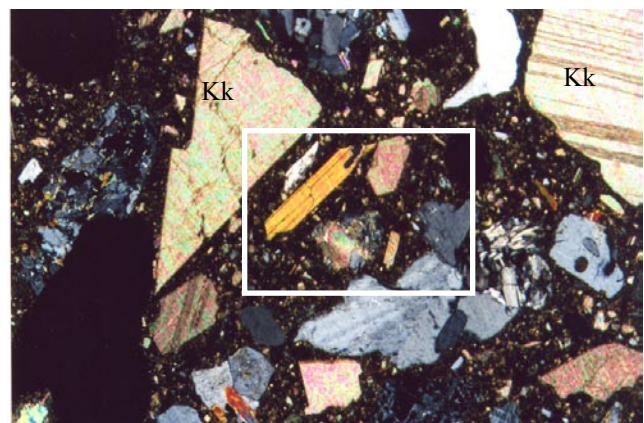
Laasti OL-10. Laastin huokokset ovat kuvassa mustia. Tässä erottuu murskattu marmori (Kk) hyvin muusta runkoaineesta.

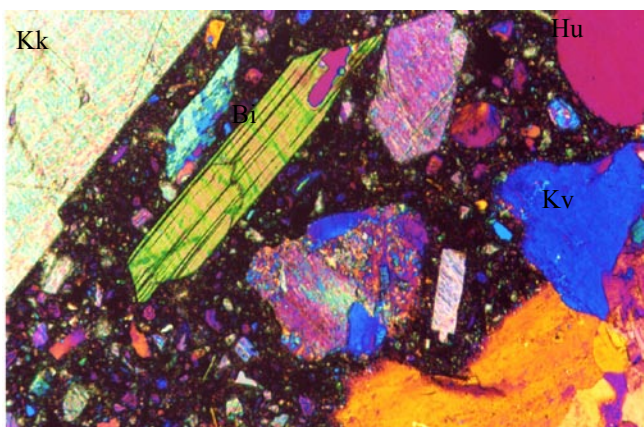
*Laasti OL-10. Suurennus ed. kuvasta. Filleri ja klinkkerirakeet näkyvät värikkäinä täplinä. Sementti ei ole tässä karbonatisoitunut, väri tumman lila. Sideaine on hyvin tiivistä. Huokonen lilan väärinen, mineraalit biotiitti (Bi), kvartsi (Kv) ja marmori (Kk)  
Suurennus 10x nikolit X + kipsilevy. Kuva vastaa noin 1,2 mm<sup>2</sup> näytteen pinnasta.*
