VARTIOTUPA H 6

Inventointi 2003-2004

Vartiotupa H 6

Inventointi

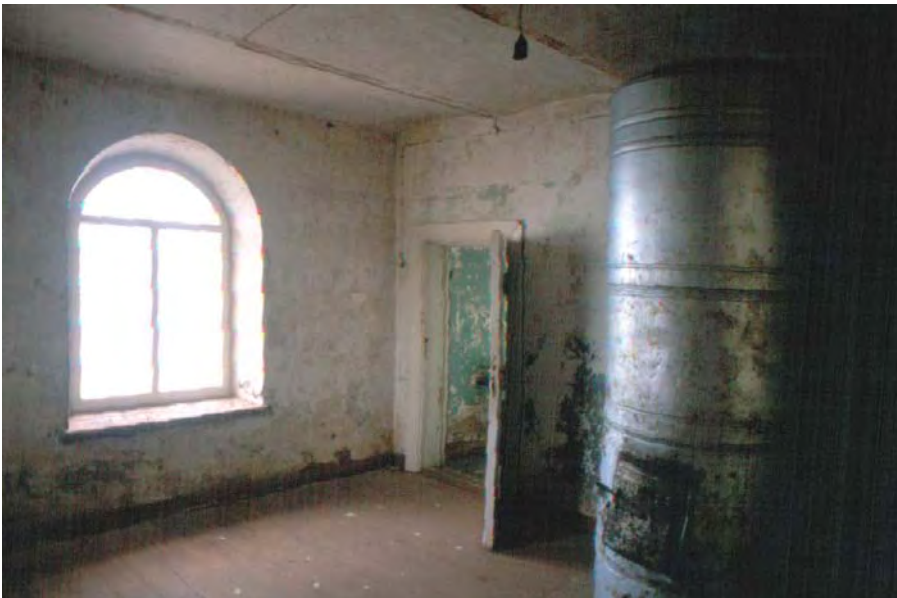
Huonetilan nimi ja numero 1 "Peilaushuone"

Lattia	Puuta, laudan lev. 140mm Jalkalistat, malli a
Seinät	Rapatut tiiliseinät, maali hilseilee
Katto	Tiiliset kappaholvit teräskiskojen varassa, rapattu ja maalattu
Ovet	O 01: ovi valkoinen, karmit vaalean vihreät, raudoitettu kynnyspuu, ruskea, 3kpl 25 mm rautoja
Ikkunat	F 01: malli B. Vanhat valkoiset karmit, alla sinapinkeltainen väri. Ulkopuolelta puuttuvat puitteet, sisäpuolella uusi yhtenäinen kiinteä muovi-ikkuna. Ikkunapenkki puuta, harmaa. F 09: malli B. Ulkokarmit turkoosit, puitteet valkoiset, ei fortuskaa, kulmaraudat tallella. Sisäpuutteet puuttuvat. Sisäpuolella uusi suojaikkuna. Ikkunapenkki puuta. F 10: malli E. Vanhat karmit, puitteet puuttuvat, sisäpuolella uusi suojaikkuna. Ikkunapenkki betonia, valkoinen.
Kalusteet, varusteet	Pyöreä peltiuuni

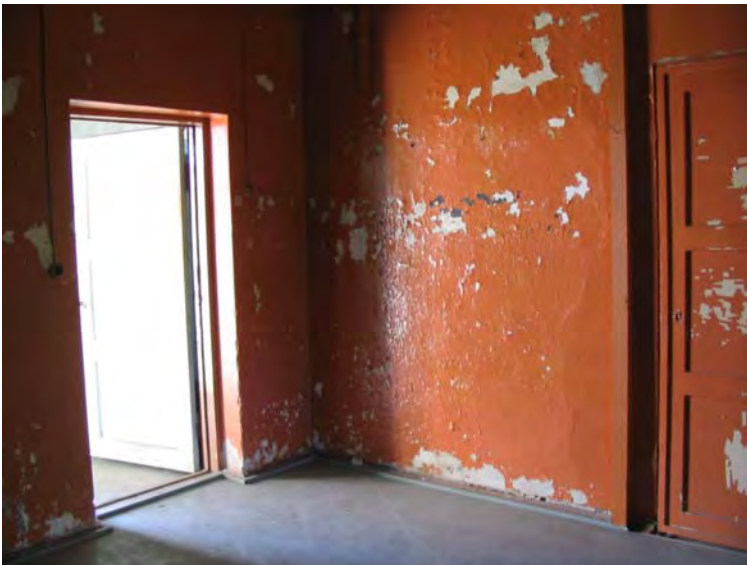
Huonetilan nimi ja numero 2 Keittiö

Lattia	Levytetty 20mm kovalevyllä tms., alla muovi ja 40mm paksu puulattia, jonka alla turvetta yms., jalkalista malli b, ruskea
Seinät	Rapatut tiiliseinät, maalattu
Katto	Tiiliset kappaholvit teräskiskojen varassa, rapattu ja maalattu
Ovet	O 03: vaalean harmaa, alla lakka, karmit ruskeat, huoneen 3 puolella karmit vihreät O 04: oranssi, jonka alla beige
Ikkunat	F08: malli B. Ulkokarmien kiinnitys puutapeilla, karmit maalattu turkoosilla, puitteet valkoiset, ei fortuskaa, kulmaraudat tallella. Sisäpuitteet ja yläosan ulkopuite puuttuvat. Sisäpuolella uusi suojaikkuna. Ikkunapenkki betonia.
Kalusteet, varusteet	puuhella, rikki

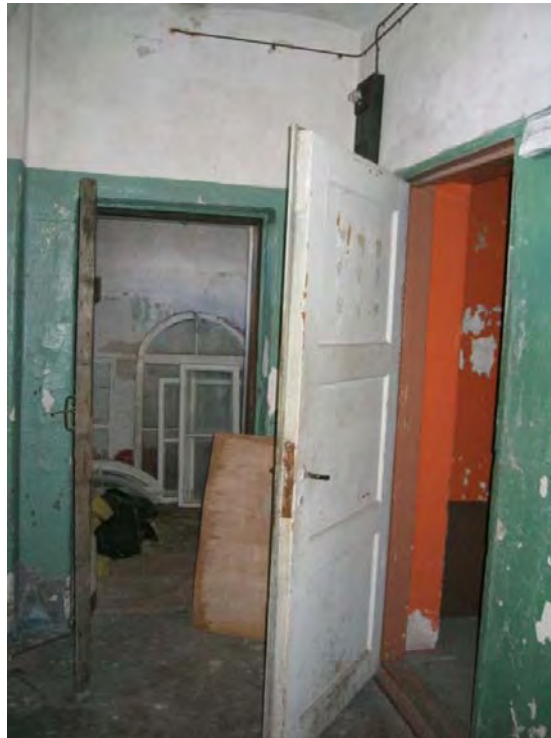
Huonetilan nimi ja numero 3 Eteinen

Lattia	Betonia
Seinät	Rapattua tiiltä, maalattu
Katto	Tiiliset kappaholvit teräskiskojen varassa, rapattu ja maalattu
Ovet	O 02: vaalean sininen, ovi tiivistetty ylhäältä listalla, vanhasta ovenkahvasta puuttuu puuosa, vanhat karmit tiivistetty listalla, kynnyspuu vaalean sininen, karmi huoneen 3 puolella vihreä UO 01s: ovi ja karmit vaalean vihreät, tiivistetty 30 mm listalla O 03: harmaanvihertävä, karmit ruskeat, huoneen 2 puolella vihreät, ovi tiivistetty 35 mm listalla O 05: tumman vihreä, vanhat saranat tallella.
Ikkunat	F 02: malli D. Kaari-ikkuna ulko-oven yläpuolella, vanhat karmit jäljellä, puitteet puuttuvat
Kalusteet, varusteet	sähkötaulu, vanha

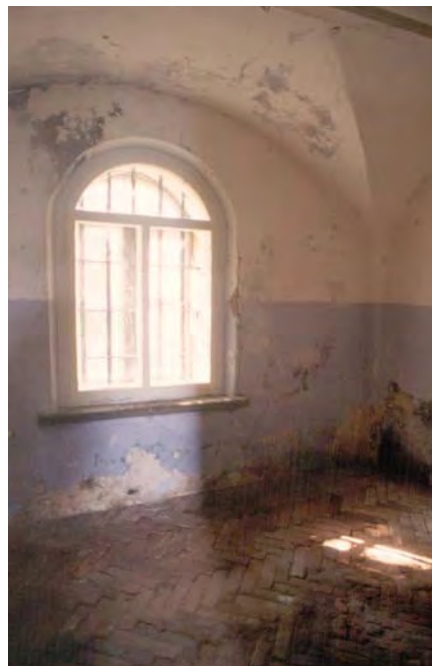
Huonetilan nimi ja numero 4

Lattia	Tiililattia, paksuus 150mm, alla asennushiekka ja tiilimurskaa
Seinät	Rapatut tiiliseinät, maalattu
Katto	Tiilinen ristiholvi
Ovet	O 06: huoneen 4 puolelta oven kahva puuttuu, ovi harmaa, karmi harmaa 1350 mm korkeuteen asti, yläosa valkoinen, huoneen 6 puolella ovenkahva paikoillaan, kynnyks viininpunainen
Ikkunat	F07 malli A. Vanhat karmit ja poikki- ja pystyvälipuut tallella, harmaat, alla sinapinkeltainen. Ulkopuolen karmit sinapinkeltaiset, karmit kiinnitetty 4 puutapilla. Tuulihakojen urospuolelta paikoillaan, vanhat lukkolaitteet irrallaan ikkunanvälissä. Tappiliitoksen ulkopuolelta uusittu (?), vasen puoli korjattu, 2 kulmarautaa uusittu. Fortuska vasemmalla puolella. Yläosan kaari-ikkuna korjattu. Ulkopuolelta sisäpuolelta maalari-valkoinen. Kalterit 5 pystyrautaa, 4 vaakarautaa. Vanhat karmit harmaat. Ikkunapenkki puuta, harmaa alla sinapinkeltainen ja ruskea. Sisäpuolella uusi suojaikkuna. Oikean puoleisessa tiilipielessä halkeama.

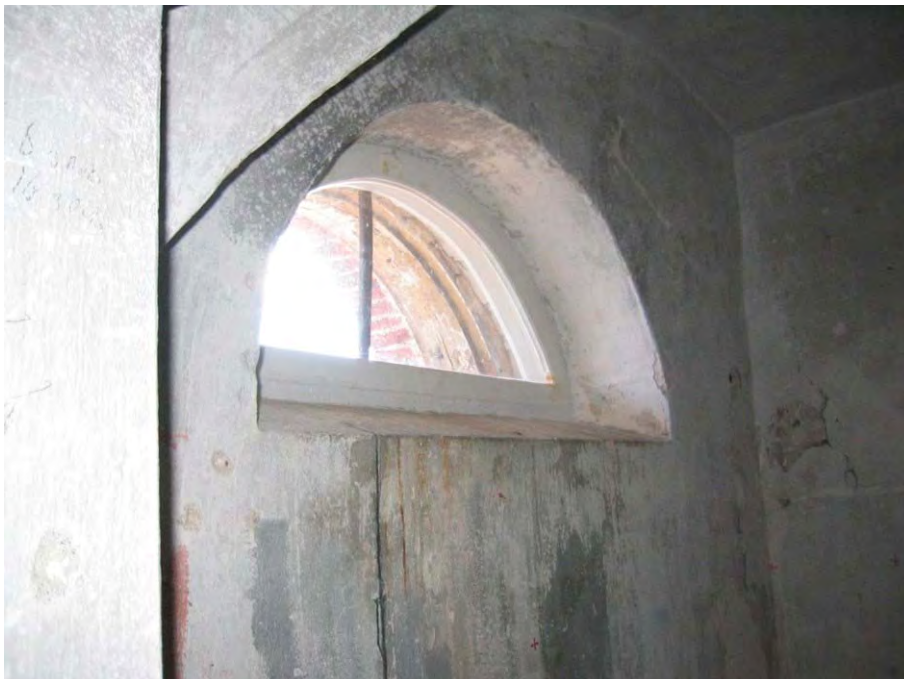
Huonetilan nimi ja numero 5

Lattia	Tiililattia
Seinät	Rapatut tiiliseinät, maalattu
Katto	Puolet tiilisestä ristiholvista
Ovet	O 05: tumman vihreä, vanhat saranat tallella
Ikkunat	F 03: malli D. Alaosa muurattu umpeen. Sisäpuolella uusi suojaikkuna. Ulkopuolella vanhat sinapinkelliset karmit. Puitteet puuttuvat sekä sisä- että ulkopuolelta.
Kalusteet, varusteet

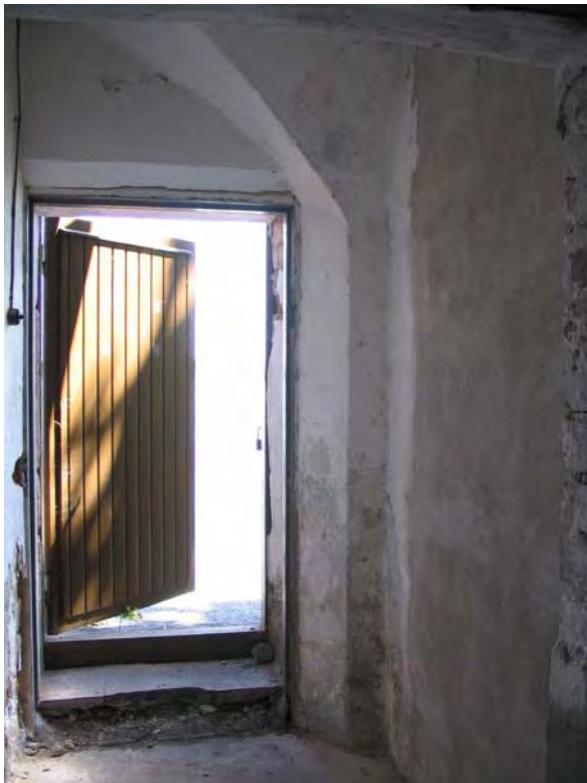
Huonetilan nimi ja numero 6 Eteinen

Lattia	Betonia
Seinät	Rapatut tiiliseinät, osin maalattu
Katto	Puolikas tiilisestä ristiholvista
Ovet	O 06: huoneen 6 puolella ovenkahva paikoillaan, kynnys viininpunainen UO 02s: ovilevy puuttuu, harmaat karmit ilman kynnyspausta ja ovea, salvan lukko-osa tallella UO 02u: uusi väri ruskea, 85 mm ponttilautaa, karmit ruskeat
Ikkunat	Ei ole
Kalusteet, varusteet	valokatkaisijat ja sähköjohdot

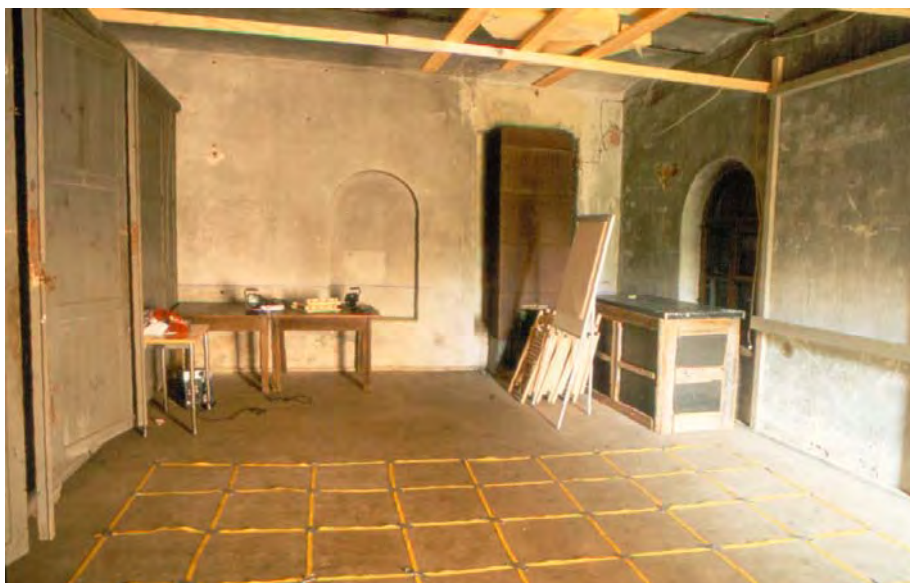
Huonetilan nimi ja numero 7

Lattia	Betoni 30mm, alla tiili 150mm, jonka alla asennushiekka, jalkalista 35x35mm, betonia
Seinät	Rapattu tiili, maalattu
Katto	Tiiliset kappaholvit ratakiskojen varassa, rapattu
Ovet	UO 03s: pariovissa neljä hakaa UO 03u: pariovi tehty tappiliitoksin
Ikkunat	F 04: malli C. Ulkokarmi sinapinkeltainen, tappiliitokset, kiinnitys 35x35 mm rautapulteilla. Ikkunan yläkaaren ulkopuite paikoillaan, alaosan puite puuttuu, vanhat saranan puolikkaat tallella, Yläosan kaari-ikkunan oikean puoleinen ruutu rikki. Sisäpuolen karmi sinapinkeltainen, 4 "rautalenkkiä". Sisäpuite on uusi vanhan mallin mukaan tehty yhtenäinen kiinteä, fortuska oikealla puolella. Kalterit 5 kpl pystyrautoja 25x25 mm, 6 kpl vaakarautoja 10 mm. Ikkunapenkki puuta F 05: malli C. Ulkopuite puuttuu, yläosan ulkopuite paikoillaan, ks. F 04. ikkunapenkki puuta. Sisäpuite ks. F 04, ei fortuskaa. Kalterit. Ikkunapenkki puuta. F 06: malli C. Vanha ikkuna peitetty levyllä. Sinapinkeltaiset karmit ja puitteet.

Kalusteet, varusteet	Kaappeja, kaksi peltiuunia (pyöreä ja suorakaiteen muotoinen)

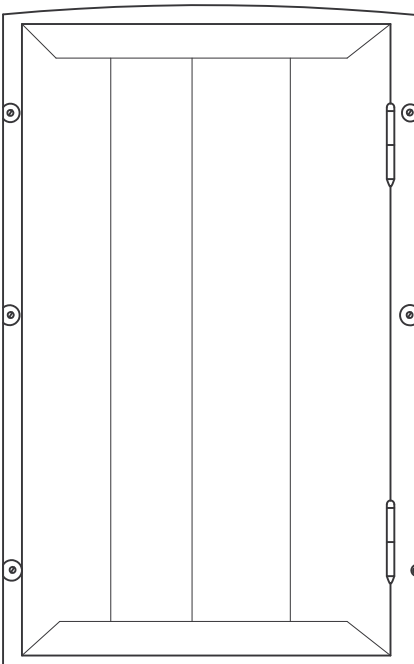
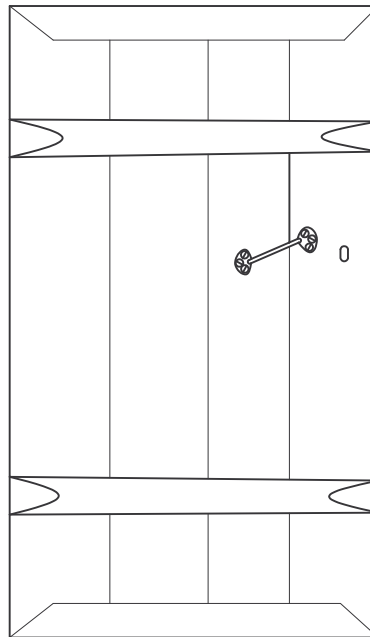
Vaalean sininen, jonka alla tumman ruskeaa ja vaalean ruskeaa. Ovi tiivistetty ylhäältä listalla. Vanhasta ovenkahvasta puuttuu puuosa. Vanhat karmit tiivistetty listalla. Kynnyspuu vaalean sininen, karmi huoneen 3 puolella vihreä, alla vaalean sininen, ja sen alla vaalean harmaa, jonka alla musta.

Huoneen 4 puolelta oven kahva puuttuu, ovi harmaa, alla sinapinkeltainen väri. Karmi harmaa 1350mm korkeuteen asti, yläosa valkoinen. Huoneen 6 puolelta ovenkahva paikoillaan, kynnys viininpunainen.

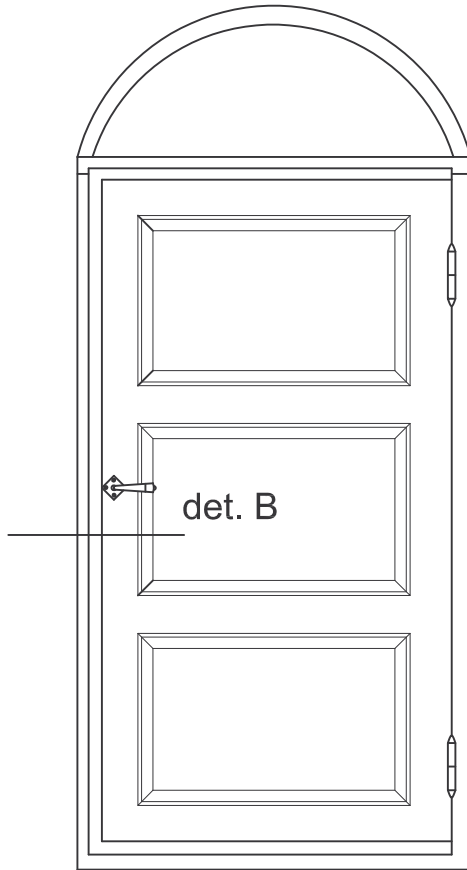
UO 01s

Yläkaari-ikkunasta puuttuu puitteet. Ovi ja karmit vaalean vihreät, tiivistetty 30-35 mm listalla.

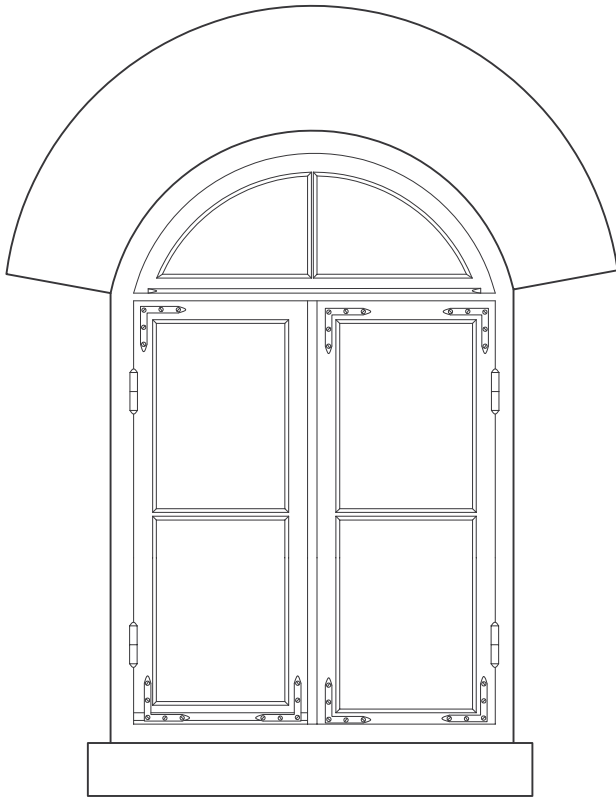
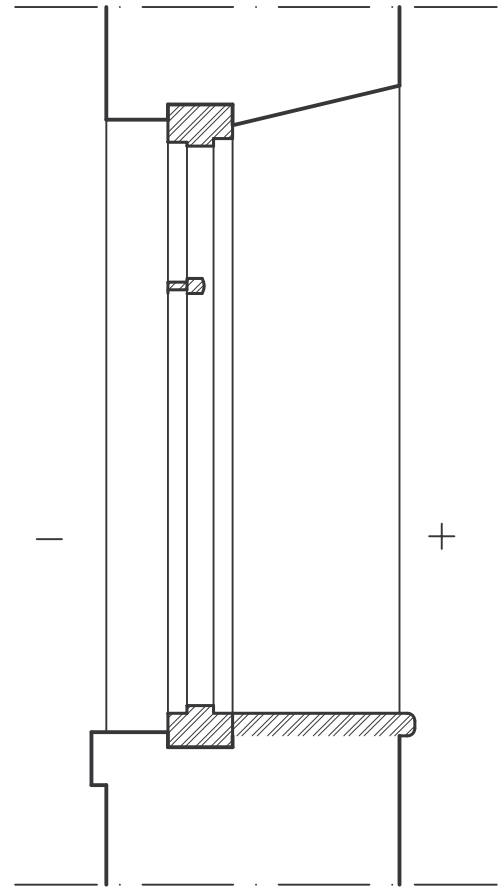
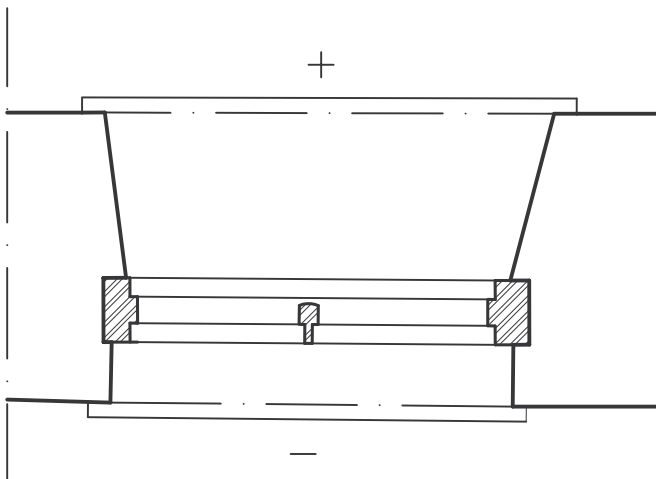
Malli B

F 01 ulkopuitteet puuttuvat

F 08 sisäpuitteet ja yläosan ulkopuite puuttuu

F 09 (piirros) sisäpuitteet puuttuvat

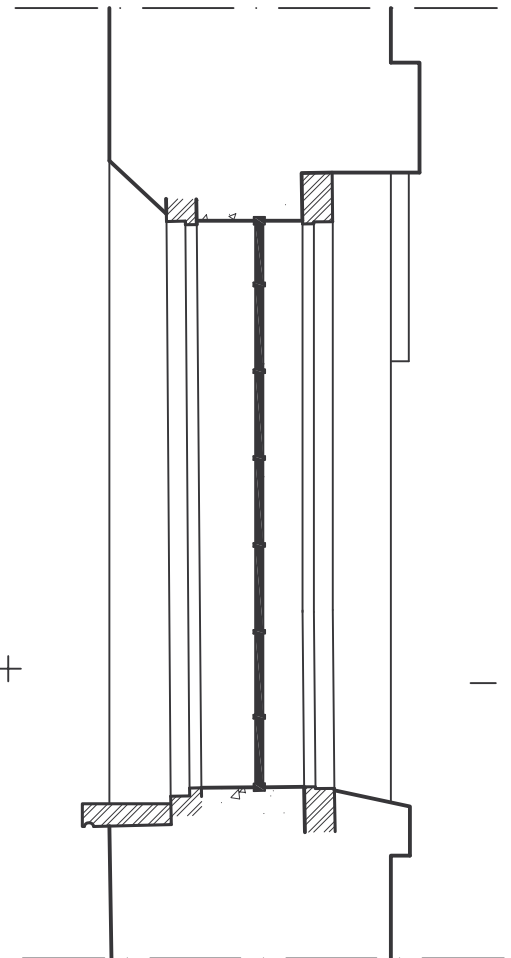
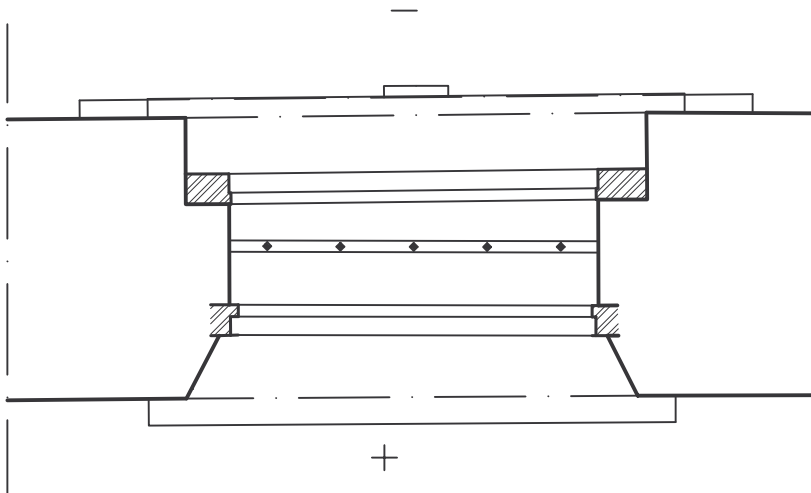
Malli C

F 04 ei jakokarmeja, ulkoalapuitteet puuttuvat

F 05 ei jakokarmeja, ulkoalapuitteet puuttuvat
