Pätkäneen Vanhankirkon asehuoneen sisäänkäynnin restaurointi kesällä 2009

20.02.2010
Virve Suominen
Rakennuskonservaattori (AMK)

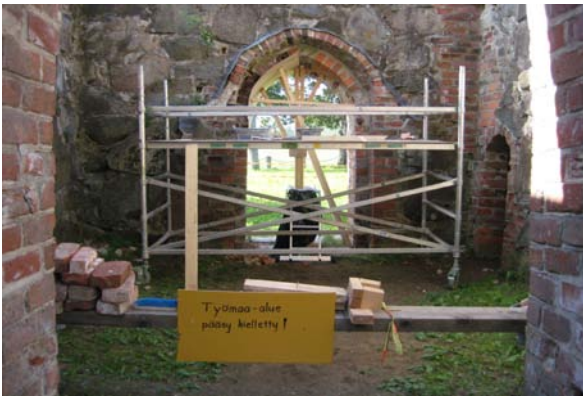
KUVA 1. Kulku asehuoneen sisäänkäynnistä oli estetty talven ajan.

Asehuoneen sisäänkäynnin holvauksen seinämuurit ja itse holvaus kaipaavat kipeästi nopeita toimenpiteitä. Rakenne on tuettu ja eristetty yleisölle vapaasta alueesta (kuva 1). Kulku kirkon runkokuoneeseen on ohjattu suoritettavaksi viime kesänä restauroidun pääsisäänkäynnin kautta. Asehuoneen sisäänkäynti on kärsinyt aiemmin tapahtuneesta maanpainumisesta ja rakenteiden oikaisemisesta. Perustukset on lujitettu vuonna 2003.

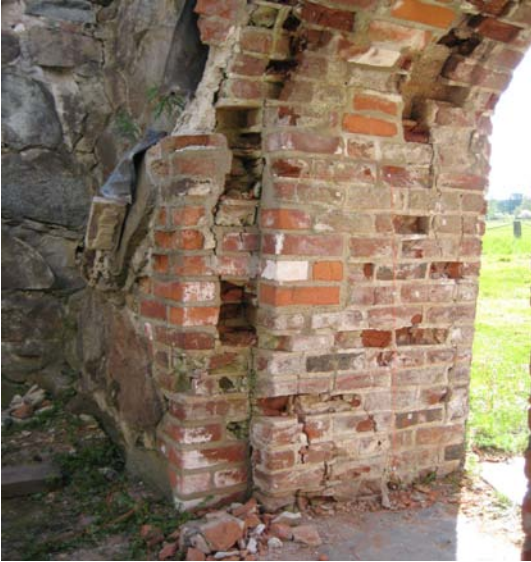
Asehuoneen sisäänkäynnin vauriot ovat rakenteellisia, eikä niitä voida jättää huomioitta. Mikäli tarvittavia toimenpiteitä ei tehdä on romahdus aivan ilmeinen. Omaleimainen ja erikoinen kaariholveus on silloin menetetty ainiaaksi (kuvat 2, 3, 4 ja 5).

KUVA 2. Sisäänkäynnin vakavat rakenteelliset vauriot ilmenevät halkeamina.

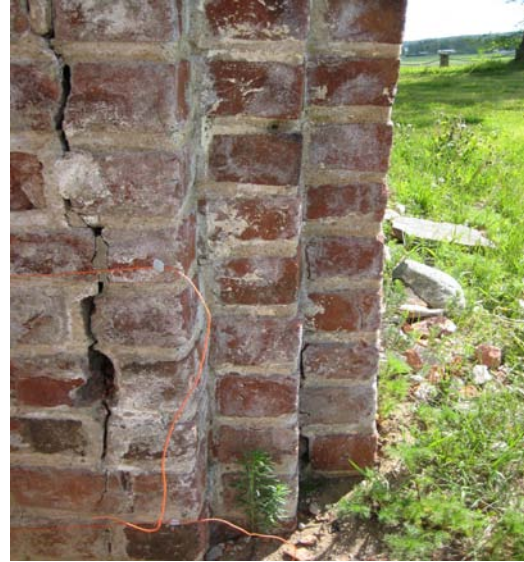
KUVA 3. Vauriot eivät ole paikallisia vaan vauriot kattavat koko sisäänkäynnin.

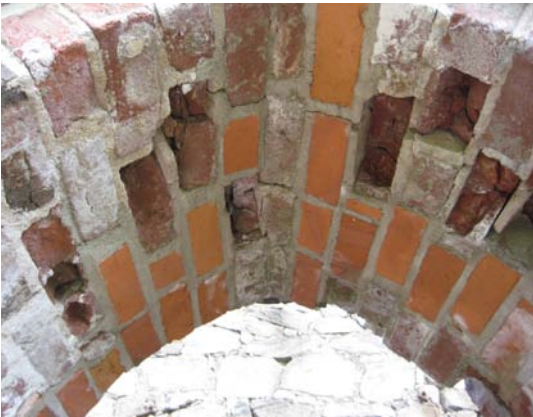
Aiemmissa korjauksissa käytetty sementtilaasti on ominaisuuksiltaan lujaa, mutta aivan liian kovaa ja joustamatonta tiilelle. Sen käytöstä seuraa tiilen murtuminen. Rakenteen mekaaninen kestävyys menetetään ja tiili tuhoutuu ja putoaa kokonaan pois (kuvat 6 ja 7). Asehuoneen sisäänkäynnin kohdalla vauriot ovat totaalisia ja erittäin pitkälle edenneitä.

KUVA 6. Aiemmat sementtillaastilla tehdyt korjaukset ovat kiihdyttäneet rapautumista.

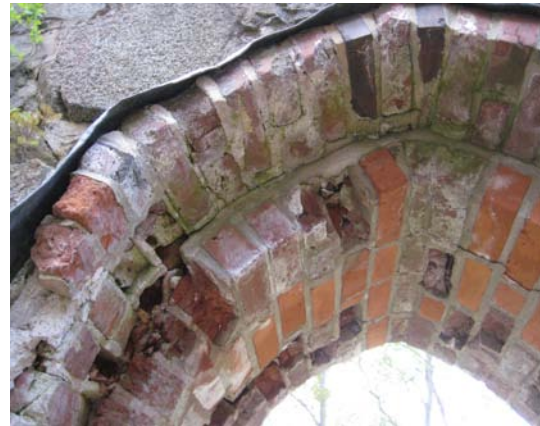
KUVA 7. Liian luja laasti murtaa tiilen ja aiheuttaa rakoilua rakenteessa.

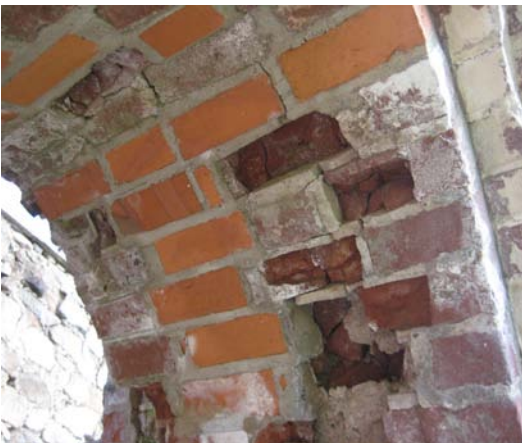
Todennäköisesti 1980 –luvulla suoritetuissa korjauksissa uusitut tiilet erottuvat selvästi ja niiden muuraamiseen on käytetty sementtillaastia, joka on aikaan saanut halkeamia ja tiilimateriaalien menetyksiä (kuvat 8 ja 9). Restauraoinnissa huolellinen tiilimateriaalin valinta ja pintasaumaus runsaasti kalkkia sisältävällä laastilla (KS 65/35/600) on lopputuloksen kannalta merkittävää. Kalkkilaasti vanhenee kauniisti, eikä restauroitua aluetta erota alkuperäisestä.

KUVA 8. Korjauksissa käytetyt tiilet eivät sulaudu alkuperäiseen ympäristöön.

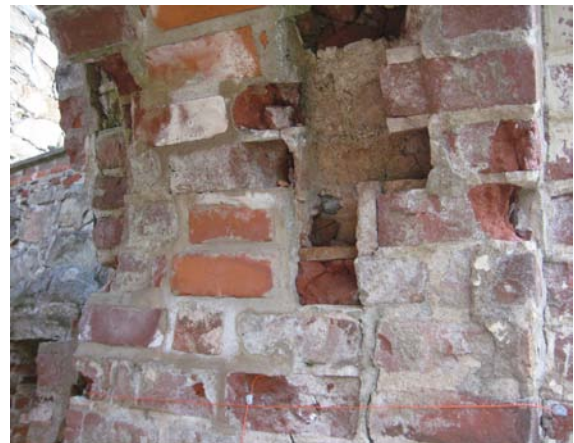
KUVA 9. Luja ja peräänantamaton sementtillaasti jouduttaa materiaalin menetyksiä.

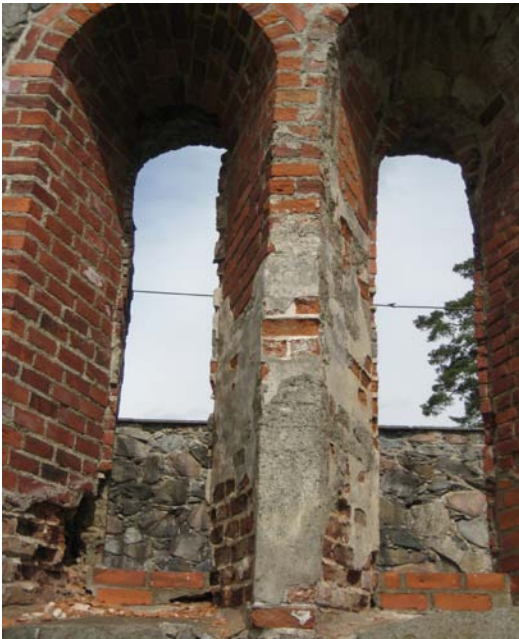
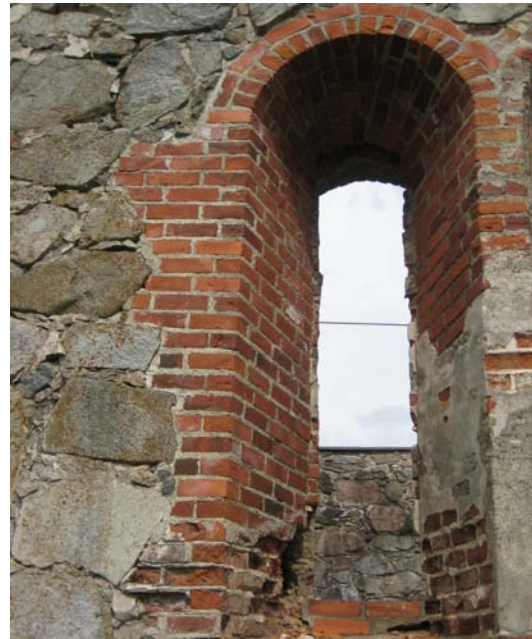
Ikkunoiden erikoisuus piilee niiden kaksinkertaisuudessa. Ikkunoiden vauriot ovat sekä korjauksissa käytetyn sementtilaastin että pakkasrapautumisen aiheuttamia (kuvat 10 ja 11). Rapautuminen on rakenteellista ja huolestuttavan nopeaa. Rakenteiden säilymisen kannalta on oleellisen tärkeää, että restaurointi suoritetaan ensi kesän aikana.

KUVA 11. Vaurioituneimmat alueet sijaitsevat ala- osissa joihin lumi kertyy ja viipyy pisimpään.

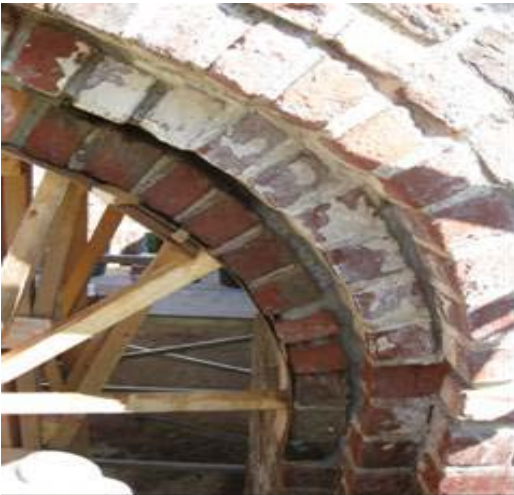
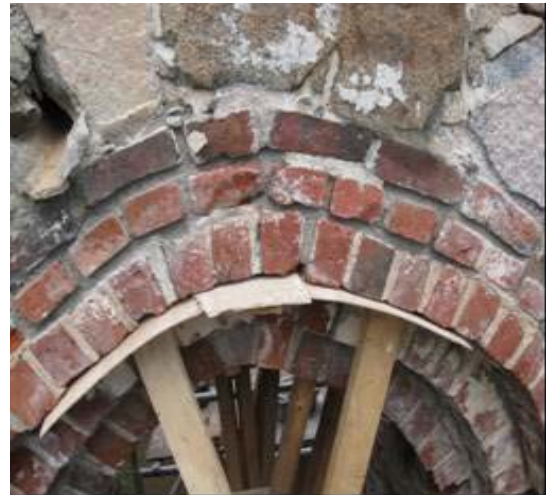
KUVA 18. Holvitiilistä poistettiin kutistuneet ja rakoilleet sementtisaumat restauroinnin aikana.

Seuraavaksi avattiin saumat ja holvikaaren irronneet tiilivarvit kiinnitettiin uudelleen. Ylimmäiset holvitiilet kiinnitettiin luonnonkiveen ja toisiinsa ja sitten seuraava varvi lujittuneeseen tiilivarviin. Rakenneseosan vaurioituneet tiilet uusittiin (kuvat 17 ja 18).

KUVA 17. Kiinnitettävien varvien ja uusittavien tiilien alla on puusta valmistettu tuki.

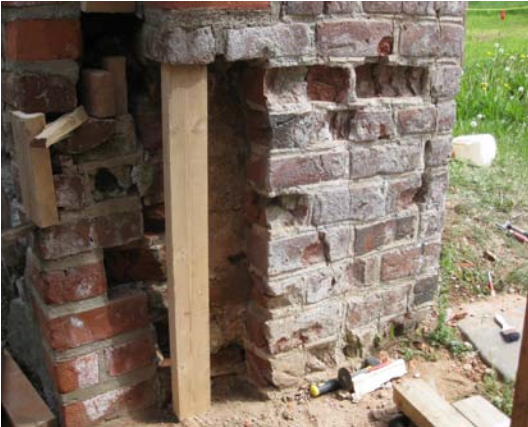
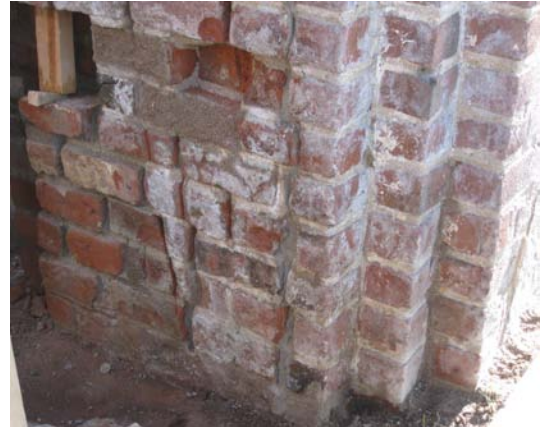
Holvimuuri runkokuoneesta katsottuna vasemmalta puolelta on sortumaisillaan. Sen restaurointi aloitetaan poistamalla rakenteen alaosan murskautuneet tiilet (kuva 19). Alaosan tiilet ovat kooltaan huomattavan suuria. Korvaavia samankokoisia tiiliä ei ole saatavissa, joten ne puretaan rakenteesta erittäin varovaisesti ja kaikki mahdollinen materiaali käytetään uudelleen muurauksessa (kuva 20).

KUVA 19. Rakenteen tuenta uudelleen muurauksen aikana.

KUVA 20. Isokokoiset tiilet puhdistettiin ja käytettiin uudelleen.

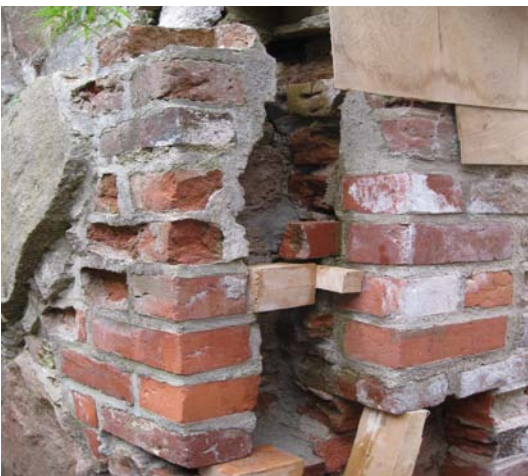
Rakenteen sivussa alhaalta ylös asti on yli 100 mm leveä repeytymä, jota ei yritetäkään oikaista vaan se täytetään mahdollisuuksien mukaan terveellä tiilimateriaalilla (kuva 21). Rakenteen pitää pystyssä aiemmin suoritettu sementtimuuraus, joka ehjänä jätetään paikoilleen.

Kuva 21. Repeytymä rakenteessa.

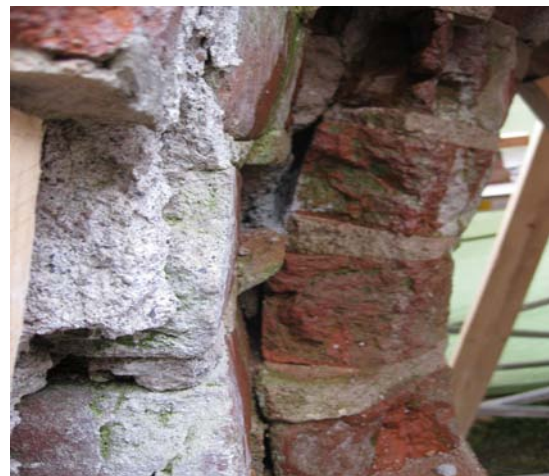
Kuva 22. Holvin irtonaiset tiiliosiot.

Holvirakenne on kauttaaltaan irtonainen ja sen osiot ovat vain löyhästi kiinni toisissaan (kuva 22).

Holvikaaren tiilet ovat murskautuneita ja rapautuneita sekä irti alustastaan. Irtonainen aines ja rapautunut taustarappaus poistetaan tarvittaessa. Kaaren alkamiskohdasta työtä tehdään vuoronperään niin, että uusille tiilille on aina sitoutunut kiinnityskohta olemassa. Rakenteet tuetaan purkamisen ja uudelleen muurauksen aikana puutavaralla, joka on ”kakkosnelosta”. Tuennat haittaavat työskentelyä ja näkyvyyttä, mutta niillä varmistetaan yläpuolisen rakenteen koossapysyminen. Kaaren kiinnitys aloitetaan poistamalla vanha repeytynyt lyijylevy ja sen alla oleva jiirin suojalaasti. Laasti on irti rakenteesta ja siksi se uusitaan (kuva 23). Kaaren keskeltä ujutetaan aukkoa hyväksikäyttäen ohutta laastia jiiriin niin paljon kuin mahdollista ja näin varmistetaan kaaren kiinnittyvyys muuhun rakenteeseen (kuva 24). Lopuksi aukko suljetaan. Koko tiilikaari saa uuden laastipinnan Fesconin KS 65/35/600 –laastilla

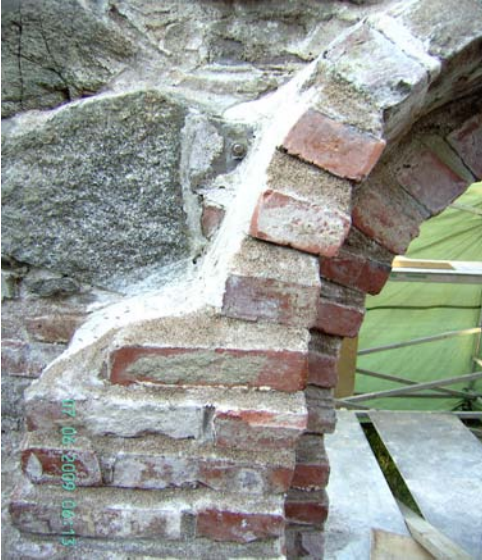
Asehuoneen sisäpuolelta katsottaessa kaarirakenne oli kokonaan menetetty ja se muurattiin uudelleen (kuva 27). Työ suoritettiin vuorotellen repeämän muurauksen ja kaariholvauksen muurauksen kanssa, jotta sitoutunutta muurausta oli aina tarpeeksi uuden osio kiinnitykseen.

KUVA 27. Kaaren koko vasen sivu on menetetty ja siihen muurataan uusi osio.

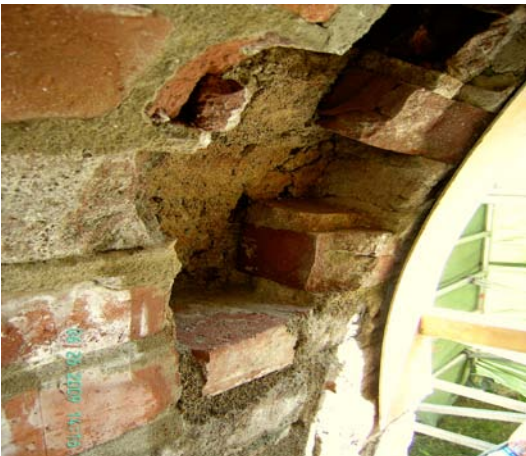
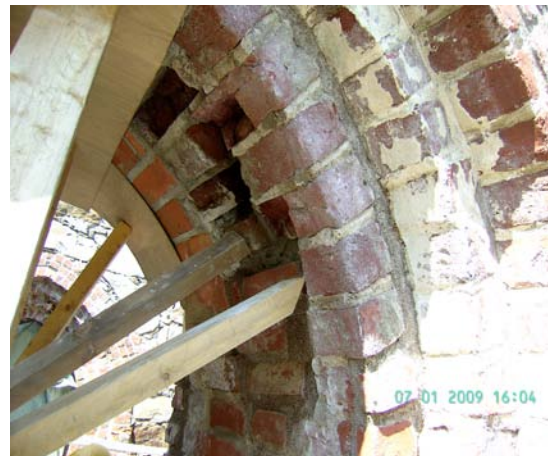
KUVA 29. Sementtilaastin aiheuttamat tuhot ja heikentyneitä, haperoita taustarappausa.

Holvimuurin vasemmalla sivulla on sementtilaastilla tehtyjä korjauksia, joissa laasti on joko kutistunut tai murtanut tiilet. Näissä kohdin halkeamat avataan ja ne täytetään Fesconin KS 50/50/600 –laastilla ja pintasaumaus tehdään KS 35/65/600 –laastilla (kuvat 29 ja 30).

KUVA 30. Restaurointi suoritettiin asteittain. Ensimmäisessä vaiheessa uusien taustan ja sitten kiinnittäen tiilet.

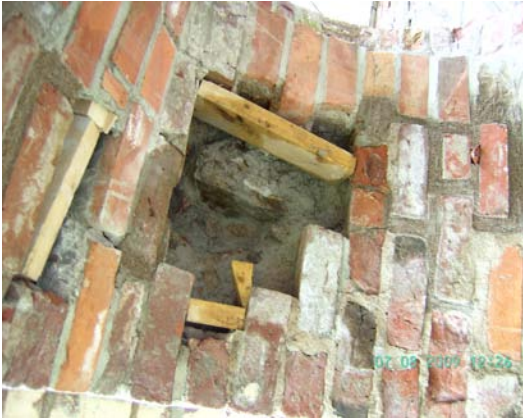
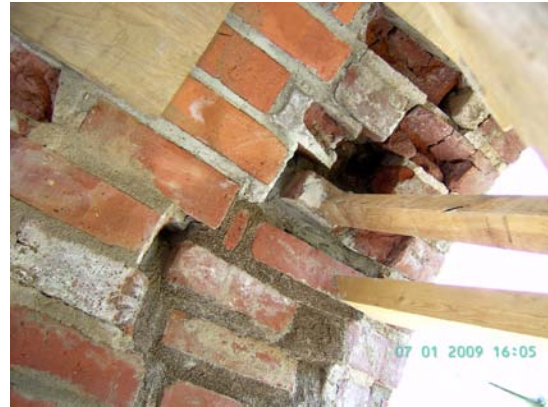
Vauriot jatkuvat holvikaaren oikealle puolelle. Tarkoitus on korjata kaaren keskellä kulkeva sementtilaastilla muuratun osuuden keskellä kulkeva halkeama. Saumaa avatessa käy selville, etteivät tiilet ole lainkaan kiinni alustassaan vaan suuri sementtilaastin yhteen sitoma osio on vaarallisesti irtoamassa. Se on poistettava ja rapautunut taustarappaus on uusittava (kuvat 31 ja 32).

KUVA 31. Halkeaman avaus osoitti suurehkon vaurioalueen, joka muodosti uhan vierailijoille.

KUVA 32. Vauriokohta purettiin ja korjattiin asteittain.

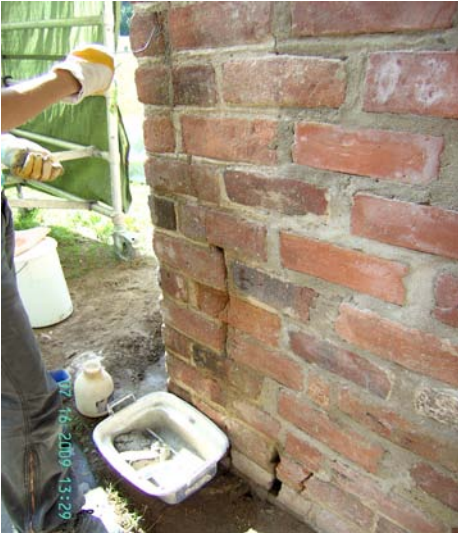
KUVA 35. Vähäisemmät pystysuorat halkeamat avataan ja täytetään.

Rakenteen alaosassa on myös pienempiä pystysuoria halkeamia, jotka avataan ja saumataan uudelleen (kuva 35). Holvin molemmat julkisivun puoleiset maan-alaiset kulmat vahvistetaan laastilla. Restauroitu sisäänkäynti on ulkonäöltään yhtenäisempi ja se on saanut takaisin jo menetetyn ulkoasunsa (kuva 36).

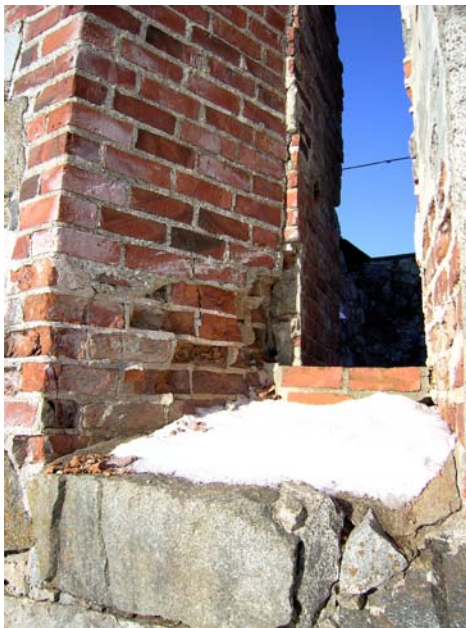
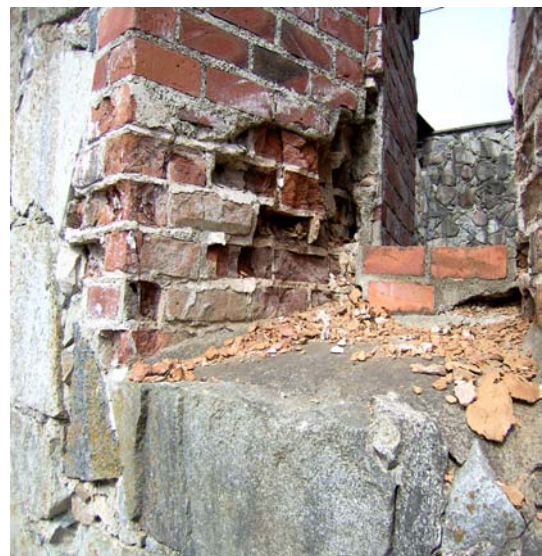
Pahiten oli kärsinyt ikkuna-aukko A 1, jossa vaurioituminen eteen vauhdilla, johtuen siitä, että talvella lumi kerääntyy ikkunapenkille ja viipyy siinä pitkään kevääseen lopulta sulaen paikalleen vedeksi ja valuen rakenteen sisään (kuvat 37 ja 38).

KUVA 37. Talvinen kuva lumen viipymisestä ikkunapenkillä A.

KUVA 38. Vaurion etenemä yhden talven aikana.

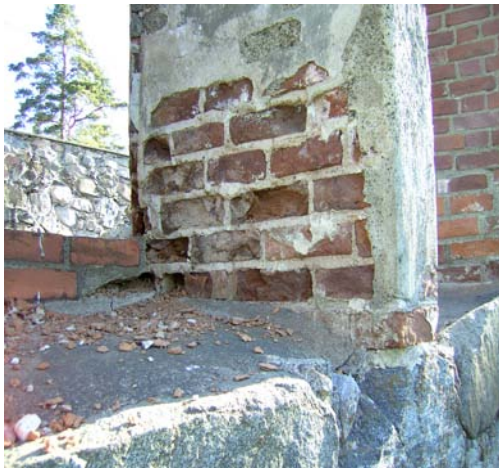
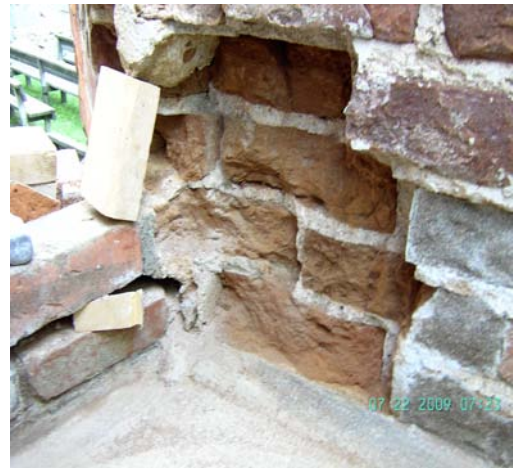
KUVA 39. Ikkuna-aukon A 1 oikea puoli. KUVA 40. Pehmennyt tiiliaines poistettiin.

Ikkuna-aukon A 1, vasemmanpuolen vauriot ovat edenneet pidemmälle kuin sen oikeanpuolen. Molemmissa jouduttiin kuitenkin tiiliainesta poistamaan ja korvaamaan uudella (kuvat 39 ja 40).

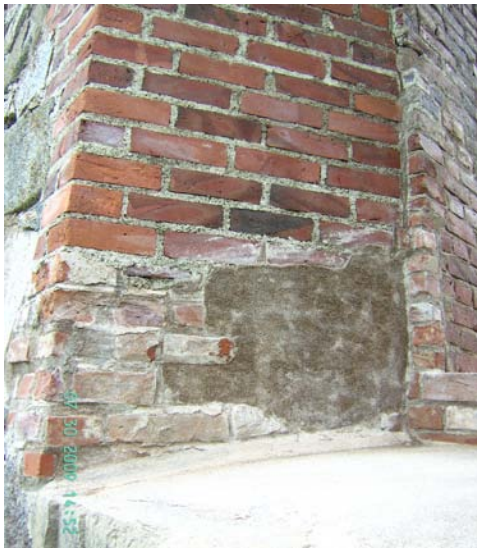
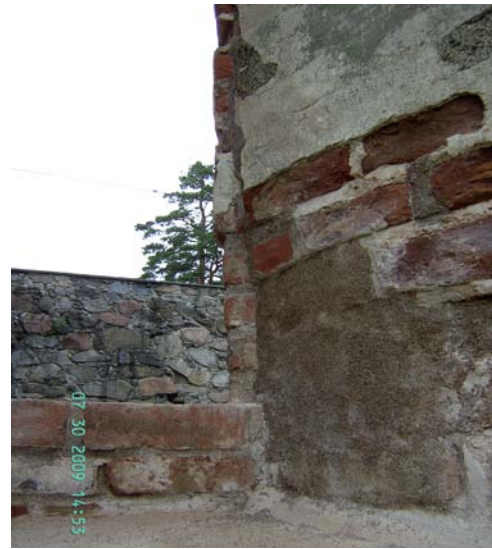
KUVA 41. Laasti kerros suojaa tiiliä.

KUVA 42. Koristeosat palautetaan.

Koristeelliset yksityiskohdat palautetaan alkuperäiseen asuunsa. Ikkuna-aukon A 1 kohtaamat säärasitukset ovat sitä luokkaa, että lopuksi se saa vielä uhrikerrokseksi laastipinnan KS 65 / 35 /600 -laastilla (kuvat 41 ja 42).

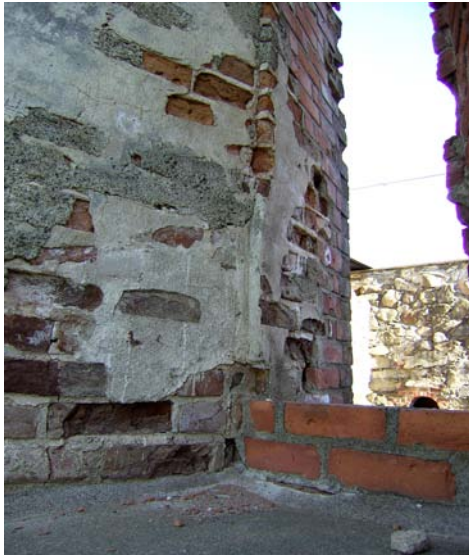
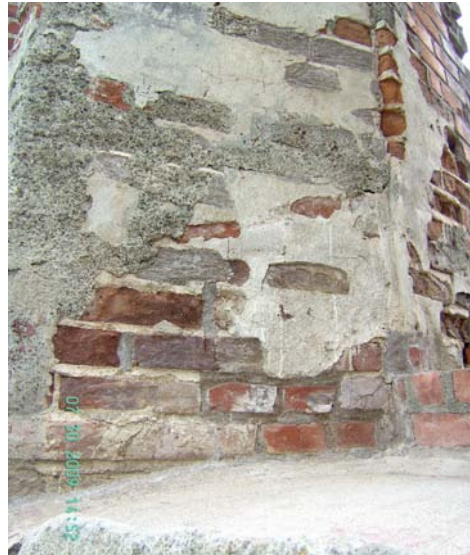
KUVA 43. Ikkuna-aukon A 2 vasen puoli.

Ikkuna-aukon A 2 vauriot ovat vähäisempiä ja siinä uusitaan lähinnä aukon molemmilta puolilta alaosasta muutama tiili ja saumaukset, jottei vesi enää pääse rakenteeseen. Sisimmän ja uloimman muurauksen välinen sauma uusitaan puolentoista metrin korkeuteen (kuvat 43 ja 44).

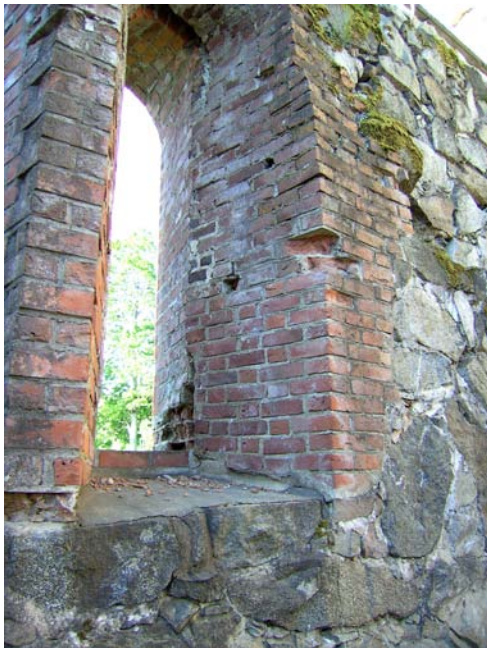
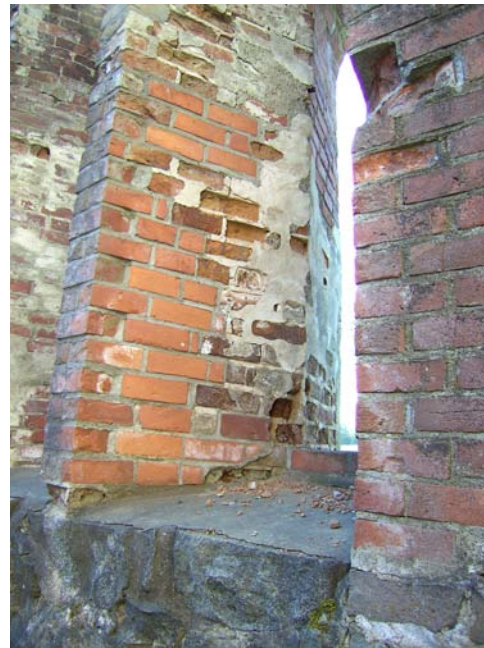
KUVA 49. Ikkuna-aukko A 1 oikea puoli ennen resturointia.

Ikkuna-aukot A ovat sisäpuolelta huomattavasti paremmassa kunnossa. Muutamia tiiliä uusittiin ja saumat saumattiin uudelleen (kuvat 49 ja 50).

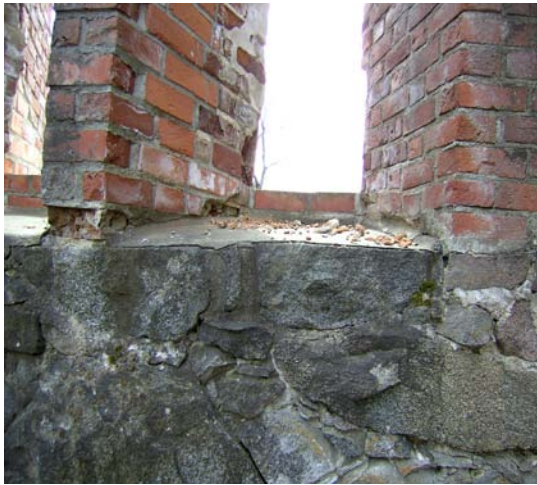
KUVA 51. Kuvassa ikkuna-aukon A 1 rapautuneet alueet.

Rapautunut tiiliaines poistetaan ja korvataan terveellä tiilellä. Yleisilme siistiytyy runkokuoneen puolelle ja veden pääsy rakenteisiin estyy (kuvat 51, 52 ja 53).

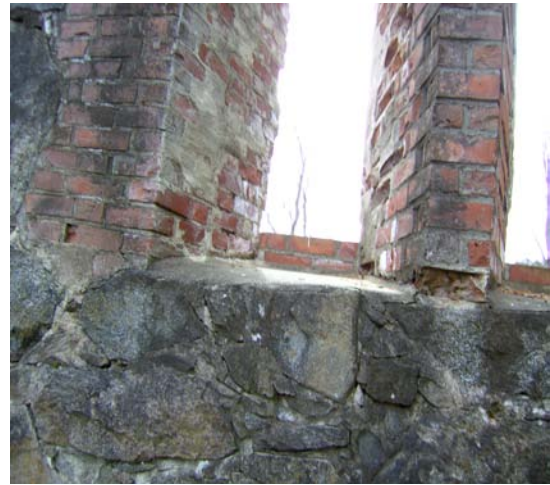
KUVA 52. Kuvassa ikkuna-aukon A 2 rapautuneet alueet.

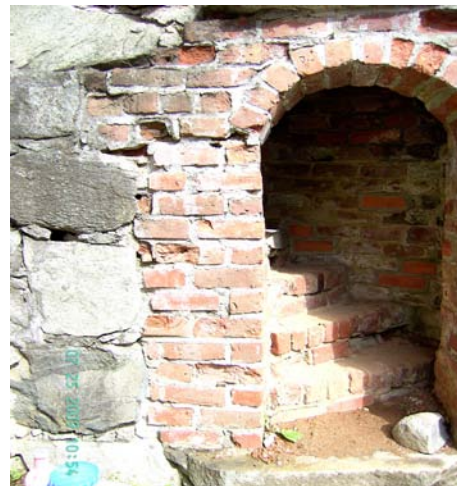
KUVA 57. Vasemman puolen rapautuneita saumoja.

Työ aloitetaan rakenteen oikealta sivulta ja sitten siirrytään vasemmalle puolelle (kuvat 56 ja 57). Tarkoituksena on käsitellä sisäänkäynnin ulkopuoli, joka näkyy
