TYÖRAPORTTI
PÄLKÄNEEN VANHAN KIRKKO
SAKARISTON KATTEEN MUUTOSTYÖT

12.09.2007
Virve Suominen
Konservaattori (AMK)

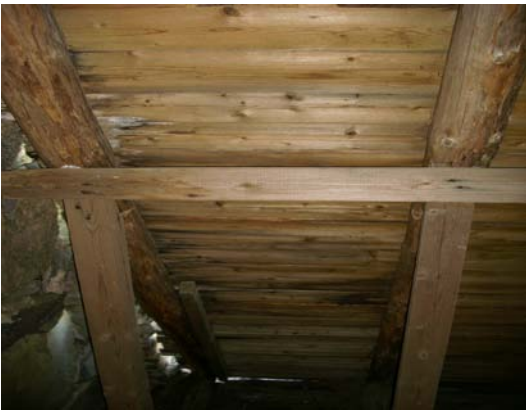
Silmämääräisessä tutkimuksessa todetaan, että molempien lappeiden tukirakenteet ovat kärsineet samankaltaisia kosteusvaurioita (**liite 1**). Rakenteisiin päässyt kosteus on aiheuttanut ruskolahovaurioita (kuva 1). Länsilappeen uloin jalashirsi ja itälappeen eteläisen seinämuurin viereinen selkäpuu ovat kärsineet myös hyönteisvaurioista. Jiirin puuttuminen on mahdollistanut sadeveden vapaan pääsyn rakenteisiin (kuva 2). Katteen aluslaudoitus (**liite 2 ja liite 3**) on pehmenyt ja lahonnut samoin selkäpuut ja niiden tukirakenteet (**liite 4 ja liite 5**). Muu osa aluslaudoituksesta on hyvässä kunnossa, eikä sitä ole tarpeellista vaihtaa.

KUVA 1. Länsilappeen kosteudesta kärsineet rakenneosat, aluslaudoitus ja selkäpuu.

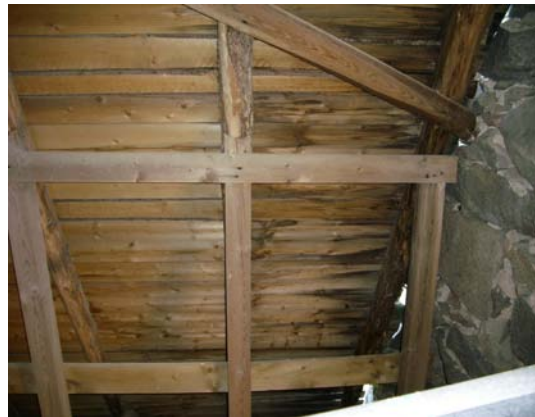
KUVA 2. Itälappeen vastaavat vahingot. Kuvassa on havaittavissa jiirin puuttuminen.

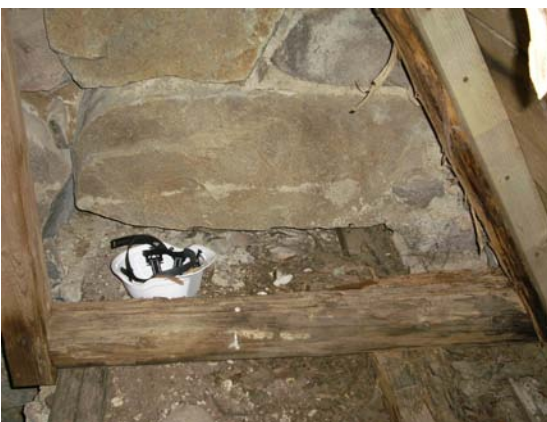
Kattoristikkojen pystytuet, kontit ovat melko hyvässä kunnossa. Jonkin verran parrut ovat kuitenkin halkeilleet. Vaakatuet, kápälät ovat myös kestäneet melko hyvin. Ainoastaan eteläisen seinämuurin viereiset kápälät (kuvat 3 ja 4) sekä länsilappeen toinen pohjoisesta katsoen oleva kápälä ovat ruskolahon heikentämät.

KUVA 3. Länsilappeen lahovaurioinen kápälä.

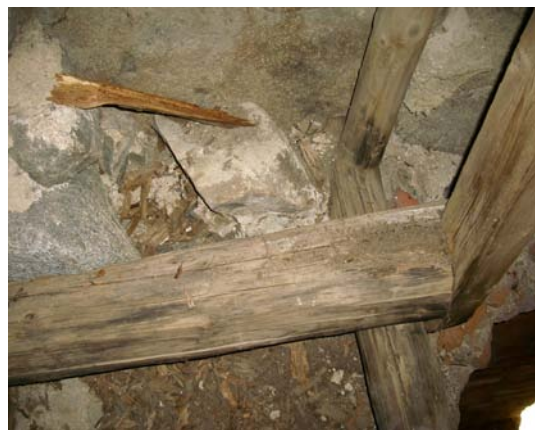
KUVA 4. Itälappeen kápälä on myös lahonnut.

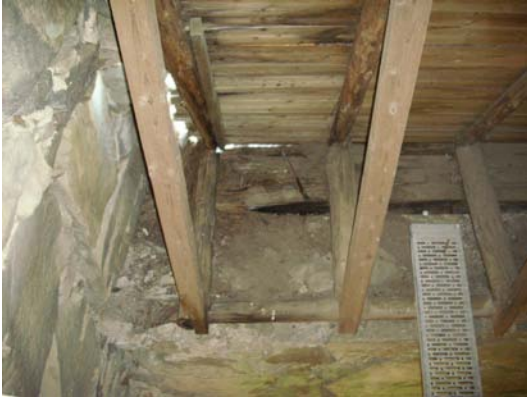
Länsilappeen sisimmän jalasorren elänpuoleinen pää on menettänyt mekaanisen kestävyytensä ja se on tältä osin uusittava (kuva 5). Länsilappeella myös koko uloin jalasorsi on pahoin heikentynyt ruskolahon ja hyönteisvaurioiden vuoksi. Länsilappeen uloin jalasorsi uusitaan kokonaan. Itälappeella voidaan tyytyä uusimaan vain uloimman jalasorren eteläinen lahovauriosta kärsivä osa (kuva 6).

KUVA 5. Länsilappeen lahovaurioiset jalasorret vaativat toimenpiteitä.

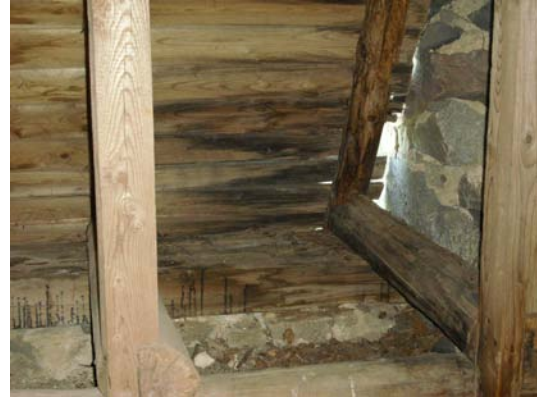
KUVA 6. Itälappeella riittää uloimman jalasorren osittainen paikkaus.

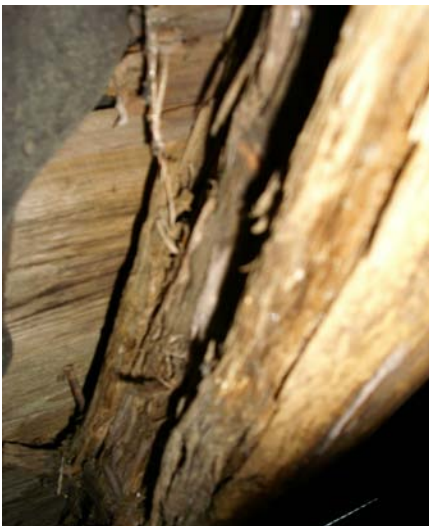
Eteläisen seinämuurin viereiset selkäpuut ovat lahonneet aina neljän metrin korkeuteen asti molemmilla lappeilla (kuvat 7 ja 8). Vahingoittuneet osat eivät kannakaan minkäänlaisia kuormia ja ne on uusittava.

KUVA 7. Etelämuurin viereinen selkäpuu länsilappeella on menettänyt mekaanisen kestävyytensä.

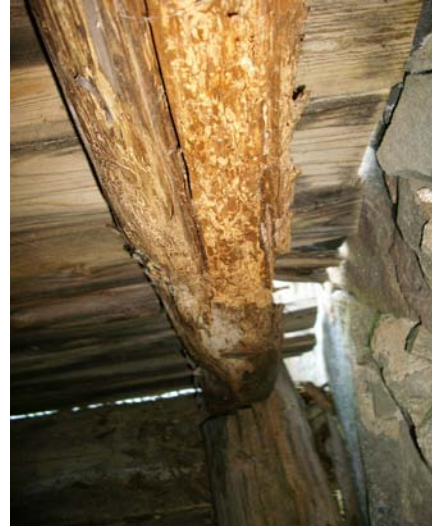
KUVA 8. Itälappeen selkäpuuta on heikentänyt ruskolaho ja hyönteisvauriot.

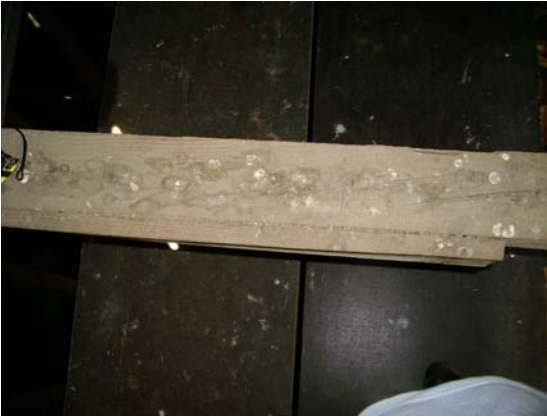
Kitapuita on osittain jo aiemmin vahvistettu ja nämä on syytä uusita (kuva 9). Parruissa on halkeamia joten niiden tukitoimet ovat tarpeellisia (kuva 10).

KUVA 9. II kitapuu pohjoisesta katsoen on jo aiemmin tuettu, joten tämä uusitaan.

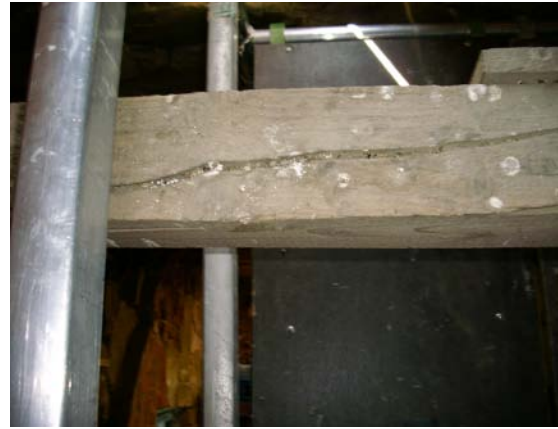
KUVA 10. Muissakin kitapuissa on halkeamia.

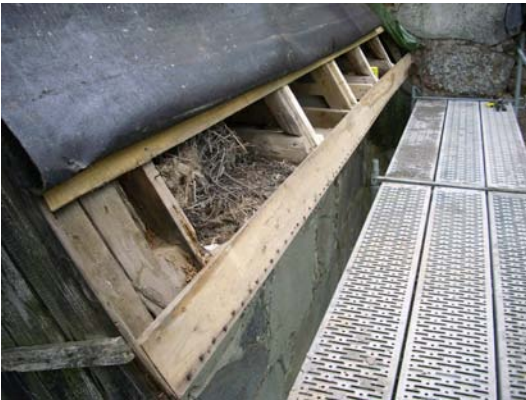
Kirkon kivirakenteet luovat oivallinen paikan lintujen pesimiseen ja linnunpesiä on huomattava määrä, aines on maatuva ja se on poistettava (kuva 11). Aluslaudoitusta on avattava toimenpiteen ajaksi.

KUVA 11. Rakenteissa on runsaasti lintujen sinne kuljettamaa maatuvaa jätettä.

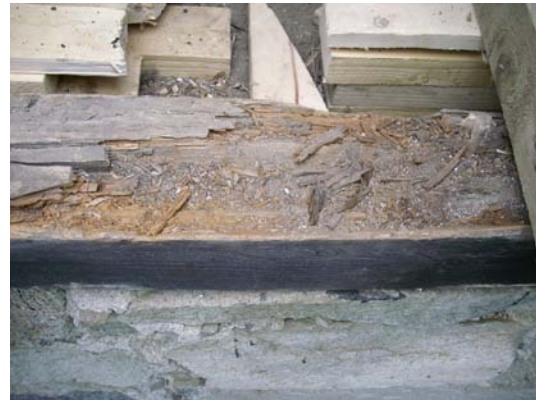
Uloin jalashirsi on lahonnut ja sen kohdalla harkitaan paikkausta lapaliitoksella tai se uusitaan kokonaan (kuva 12).

KUVA 12. Uloimman jalashirren kohdalla Ruskolaho ja hyönteisvauriot ovat mittavat.

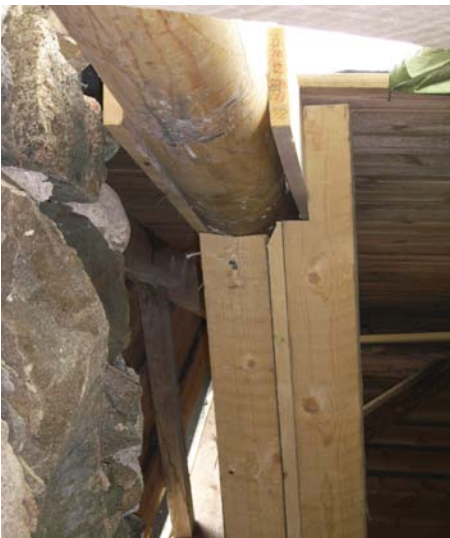
Seinämuurin viereinen selkäpuu on ruskolahovaurion vuoksi poistettava tasakerran yläpuolelle asti, noin neljän metrin korkeudelle. Tähän kohtaan suoritetaan lapaliitoksella uuden selkäpuun asennus (kuva 17). Kyseisen selkäpuun tukirakennelmat (sekä kontti että kápälä) uusitaan tässä yhteydessä myös (kuva 18).

KUVA 17. Selkäpuun lapaliitos ja sen alle asennettu uusi vaakatuki ja kitapuu.

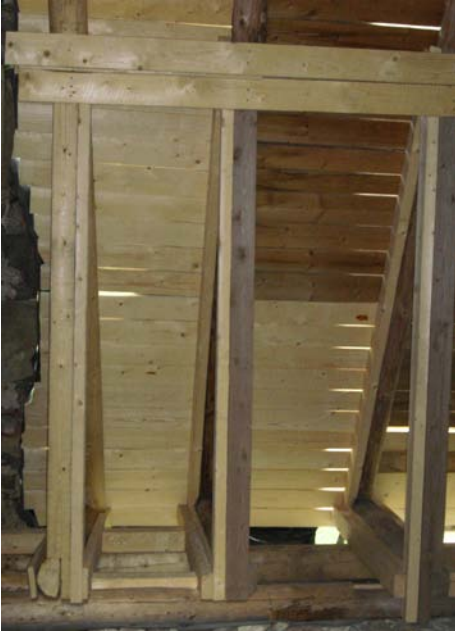
Sisin jalasorsi on myös ruskolahon heikentämä ja se uusitaan seinämuurin puolelta (etelä) noin kahden metrin matkalta. Uuden osan asennus suoritetaan lapaliitoksella (kuva 19). Koko orren alle asennetaan mahdollisuuksien mukaan bitumikaistale. Bitumikaistaletta käytetään, koska tässä vaiheessa ei vielä ole käytettävissä tuolta.

KUVA 19. Sisimmän jalasorren lahonnut osa korvattiin terveellä puulla kahden metrin matkalta.

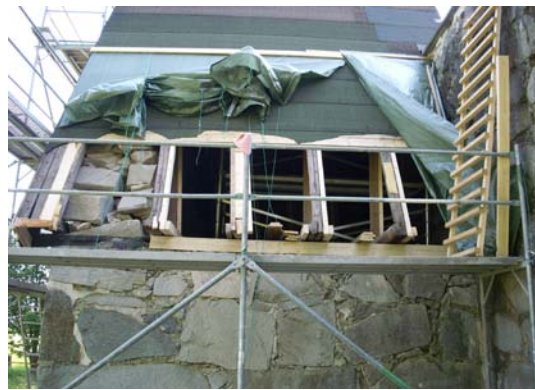
Koko rakennelmaa tukeva ja kuormat seinämuureille siirtävä uloin jalasorsi on pahoin ruskolahon ja hirsijumien heikentämä. Jalasorren pituus on 5200 mm, leveys 150 mm ja korkeus 150 mm. Se uusitaan kokonaan (kuva 20). Korjauksen ajaksi on kattoristikot tuettava paikoilleen. Toimenpiteen ajaksi kypälät nostetaan puukiiloja apuna käyttäen ja toimenpiteen jälkeen kypälä kiinnitetään uudelleen kuuden tuuman nauloilla uusittuun jalasorteen.

KUVA 20. Uusittu uloin jalashirsi.

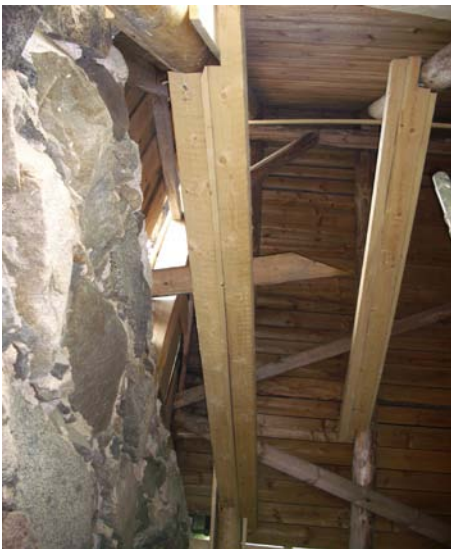
Eteläinen selkäpuu seinämuurin vieressä on täysin tuhoutunut aina noin neljän metrin korkeuteen. Tuhoutunut osa poistetaan ja uusi osa liitetään entiseen lapaliitoksella. Lapaliitoksen pituus on 600 mm. Liitoskohta tuetaan lautatavaralla (22 mm) noin metrin matkalta pystysuunnassa molemmin puolin. Molemmissa selkäpuissa lapaliitos on samalla korkeudella. Liitoksien väliin asennetaan vaakatuki ja uusi kitapuu (kuva 25). Kitapuu on 100 mm x 100 mm vahvaa kuusipuuta.

KUVA 25. Uusitut selkäpuut ja liitoksien vahvistamiseksi asennettu uusi vaakatuki ja kitapuu.

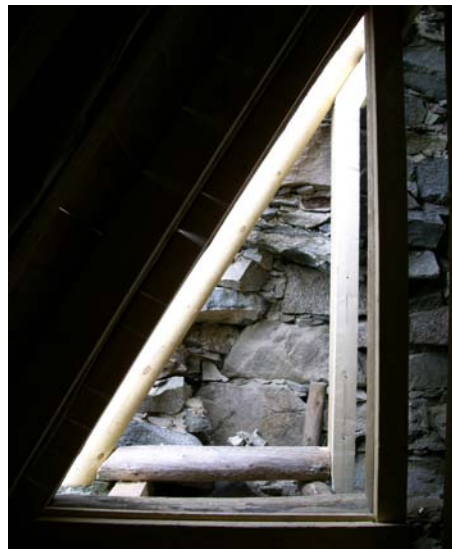
Selkäpuun tukirakenteet, kypälä ja kontti ovat myös menettäneet mekaaniset ominaisuutensa ja ne uusitaan kokonaan (kuva 26).

KUVA 26. Itälapteen uusitut tukirakenteet.

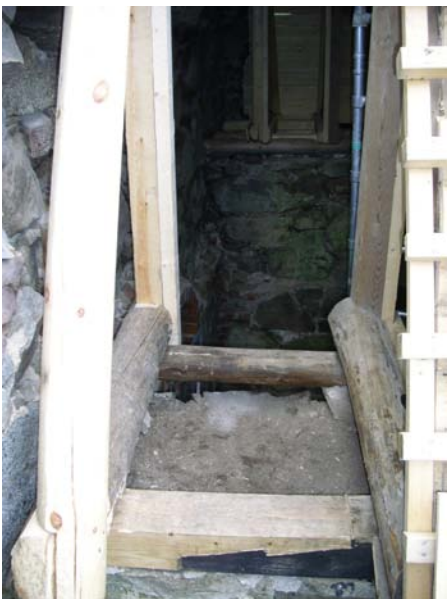
Uloin jalasorsi on tuhoutunut eteläpäästään ruskolahon vaikutuksesta metrin matkalta. Tuhoutunut alue poistetaan ja korvataan terveellä puuaineksella, joka yhdistetään lapaliitoksella (kuva 27). Hirren alle asennetaan bitumikaistale (kuva 28). Heikentynyt aluslaudoitus ja tuulilaudat uusitaan noin metrin matkalta aina tasakertaan asti.

KUVA 27. Itälappeen uloin jalashirsi korjataan ja uusi osa asennetaan paikoilleen lapaliitoksella.

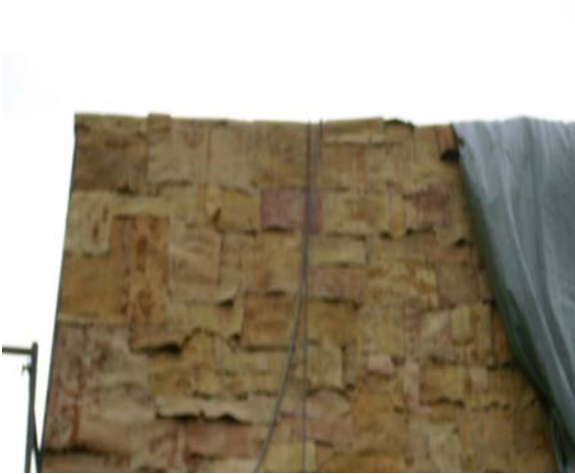
KUVA 32. Tuohien niukkuuden vuoksi ne käytettiin mahdollisimman suurikokoisina.

Tuohien asennus aloitetaan lappeelta, mutta aivan suunnitelman mukaista kaksinkertaista ladontaa ei saada aikaiseksi (kuva 32), koska tuohia on sen verran vähän saatavilla. Tässä tilanteessa joudutaan tyytymään yksinkertaiseen ladontaan. Tuohia on kyllä kattavasti koko katon alueella, mutta 150 mm limityksestä joudutaan jonkin verran tinkimään.
