**Särkän salmen laivaväylän parantaminen
VEDENALAISTEN MUINAISJÄÄNNÖSTEN INVENTOINTI**

Matias Laitinen
Oy Baltic Eye Ltd.
Tammikuu 1999

**Helsingin Särkängsalmen vedenalaisten puulöytöjen iän- ja alkuperän
määrittäminen, dendrokronologiset näytteet FIU3201-FIU3235.
Dendrokronologian laboratorion ajoitusraportti 154.**

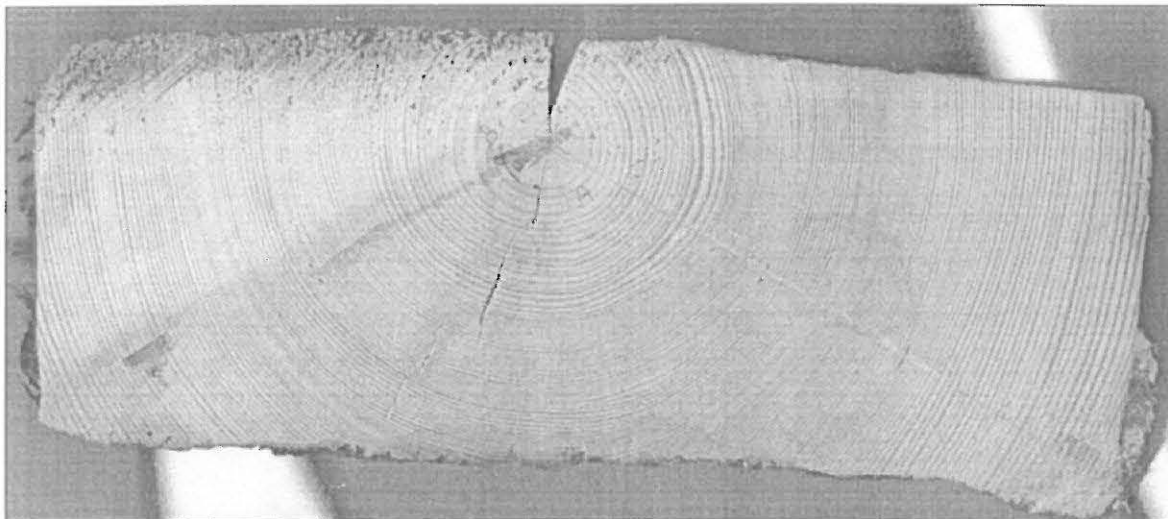
Kuva 1. Poikkileikkaus Helsingin Särkäsalmesta löytyneen ns. Särkän hyllyn kansilankusta (näyte FIU3227). Kappaleessa on vuosilustoja aikaväliltä 1574-1715.

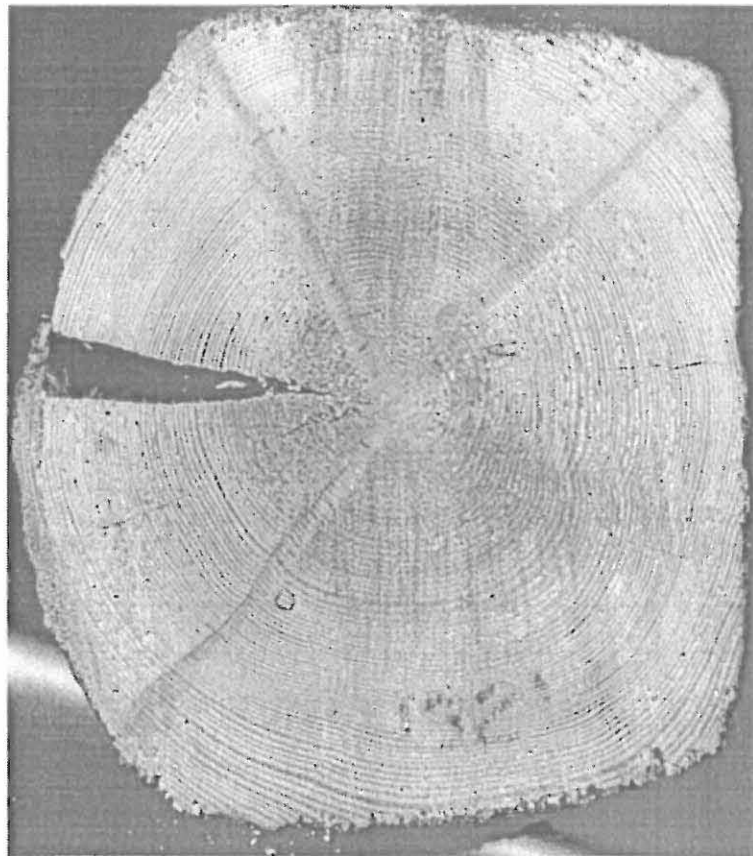
Kuva 2. Poikkileikkaus Helsingin Särkäsalmesta löytyneen ns. Särkän arkun hirrestä (näyte FIU3214). Puun pyöreäkö ulkopinta vasemmalla osoittaa ettei sitä ole voimakkaasti veistetty. Kuluminen ja lahoaminen on kuitenkin johtanut siihen, että alkuperäinen kuorenlainen pinta puuttuu. Näytteessä on vuosilustoja aikaväliltä 1752–1836.

Viidestä näytteestä neljä voitiin ajoittaa. Kaikissa sarjojen viimeiset lustot ajoittuivat aikavälille 1777-1837. Kaikkien hirsien pinta on kulunut ja lahonnut siten, että vähintään viisi lustoa puuttuu. Näin ollen terminus post quem-ajoitukseksi rakenteelle saadaan vuosi 1842. On kuitenkin todennäköistä, että lahonneiden hirsien pinnasta puuttuu enemmänkin vuosilustoja, jopa 50-100, jolloin rakenteen ajoitus tulisi 1800-luvun lopulle. Aineiston lustosarjat sopivat alustavasti Uudenmaan alueelle, joten materiaali olisi siten paikallista alkuperää.

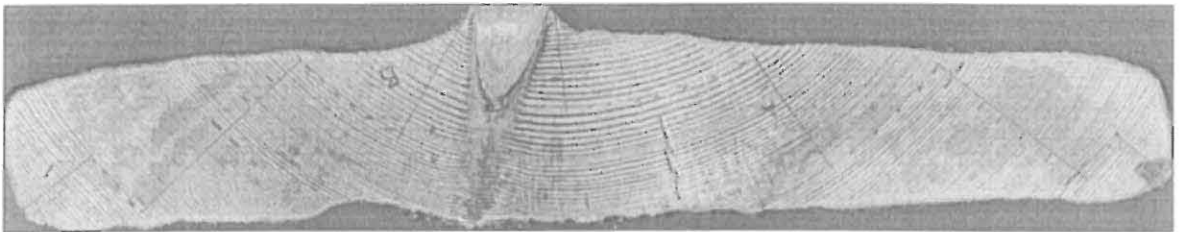
Särkän hylkyyn on alustavasti tulkittu kuuluvan myös kaksi syvemmältä löytynyttä irtainta osaa (taulukko 1). Vuosilustoajoituksen perusteella nämä kuitenkin ovat iältään ja alkuperältään varsinaisesta hylystä poikkeavia. Molemmat puut ovat paikallista alkuperää, niiden lustosarjat päättyvät vuosiin 1888 ja 1849. Kun molemmista lahoamisen takia puuttuu vähintään 3-5 lustoa, saadaan kohteen terminus post quem-ajoitukseksi vuosi 1891. Pinnasta voi puuttua enemmänkin vuosilustoja, joten kohde saattaa ajoittua jopa 1900-luvun puolelle (taulukko 2).

Kuva 3. Poikkileikkaus Helsingin Särkäsalmesta löytyneen ns. Särkän hyllyn irtaimesta osasta (näyte FIU3224). Kappaleessa on vuosilustoja aikaväliltä 1601-1725.

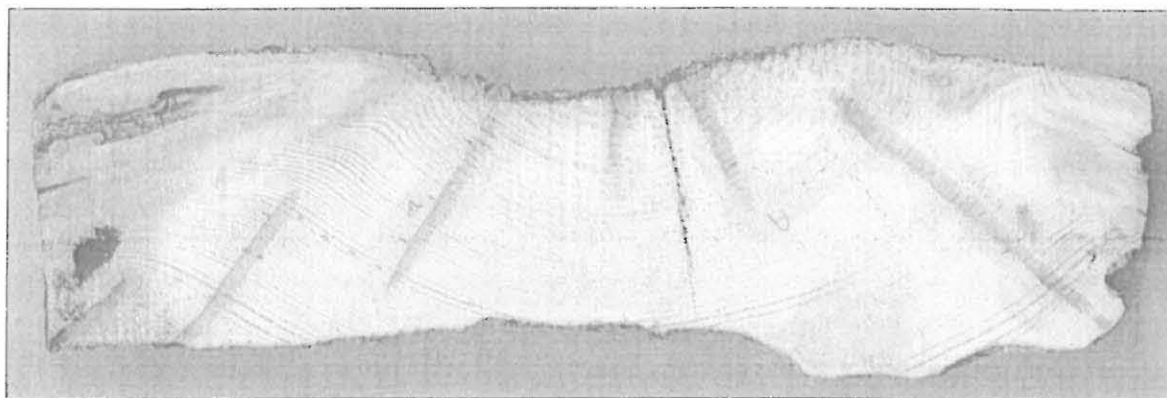
Kaksi kuudesta näytteestä voitiin ajoittaa, molemmissa lustosarja päättyi vuoteen 1765. Sama päättymisvuosi ei kuitenkaan tässä tapauksessa merkinne puiden kaatamista samana ajankohtana, vaan johtuu todennäköisesti vain sattumasta. Pinta on molemmissa hieman lahonnut, joten terminus post quem-ajoitus kohteelle on vuosi 1766. Molempia näytekappaleita on kuitenkin veistetty, joten on todennäköistä, että runsaasti vuosilustoja puuttuu pinnasta. On mahdollista, että vuosilustoja puuttuu jopa 100, mikä toisi hyllyn ajoituksen 1800-luvun puoliväliin. Näistä kahdesta näytteestä tutkitut lustosarjat sopivat alustavien vertailujen mukaan parhaiten Pohjanmaan alueelle Vaasan ja Oulun välille, mikä olisi näin ollen aluksen alkuperäalue.

Kuva 4. Poikkileikkaus Helsingin Särkäsalmesta löytyneen ns. Ryssänsaren hyllyn kylkilaudasta (näyte FIU3205). Kappaleessa on vuosilustoja aikaväliltä 1679-1765.

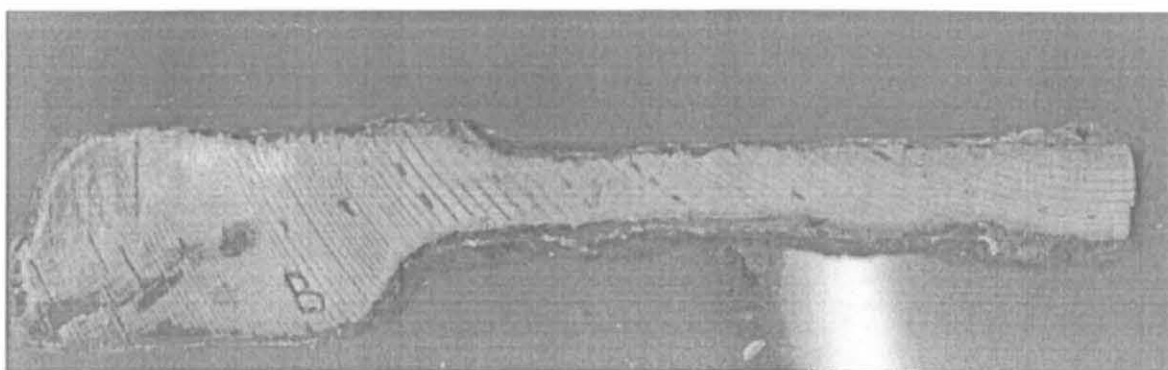
Hylystä voitiin ajoittaa yksi näyte, jossa lustosarja päättyy vuoteen 1831. Näytteen pinta on hieman lahonnut, joten terminus post quem-ajotus kohteelle on vuosi 1836. Tätäkin näyte-kappaletta on kuitenkin veistetty, joten on todennäköistä, että runsaasti vuosilustoja puuttuu pinnasta. On mahdollista, että vuosilustoja puuttuu jopa 100, mikä toisi hyllyn ajoituksen periaatteessa jopa 1900-luvun puolelle. Tätä ei voida ratkaista nyt käytettävissä olleella materiaalilla tarkemmin. Vain yhden näytteen perusteella alkuperäalueen määrittästä on vaikea tehdä, mutta lustosarjoissa on viitteitä eteläsuomalaiseen alkuperään, mahdollisesti Hämeeseen. Tässäkin tapauksessa alkuperäalueen määrittäminen vaatisi perusteellisemmat vertailut eri aineistoihin.

Kuva 5. Poikkileikkaus Helsingin Särkäsalmesta löytyneen ns. Puolimatksaaren hyllyn kylkilaudasta (näyte FIU3209). Kappaleessa on vuosilustoja aikaväliltä 1706-1831.

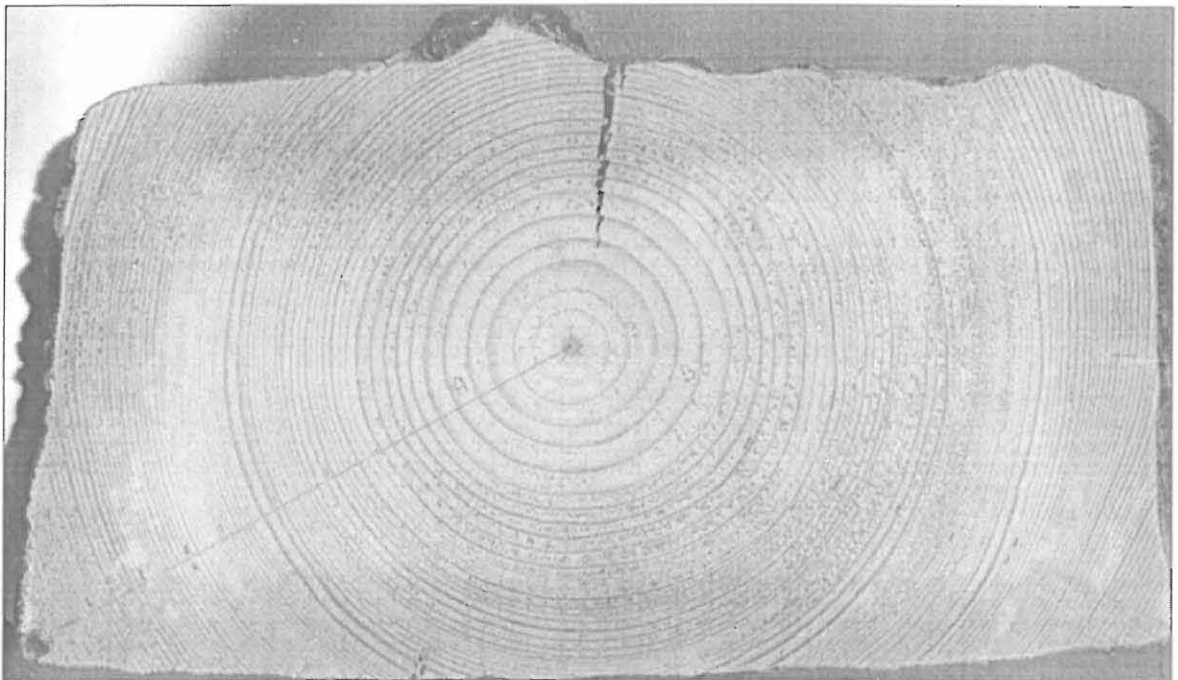
Neljästä näytteestä kaksi voitiin ajoittaa, näissä lustosarjat päättyivät vuosiin 1739 ja 1783. Pinta on molemmissa hieman lahonnut, joten terminus post quem-ajoitus kohteelle on vuosi 1788. Tässäkin tapauksessa molempia näytekappaleita on kuitenkin veistetty, ja todennäköisesti runsaasti vuosilustoja puuttuu pinnasta. On mahdollista, että vuosilustoja puuttuu jopa 100, mikä toisi tämän hyllyn ajoituksen 1800-luvun loppupuolelle. Näistä kahdesta näytteestä tutkitut lustosarjat sopivat alustavien vertailujen mukaan Pohjanmaan alueelle.

Kuva 6. Poikkileikkaus Helsingin Särkäsalmesta löytyneen ns. Länsi-Mustan hyllyn irtaimesta osasta (näyte FIU3232). Kappaleessa on vuosilustoja aikaväliltä 1576-1783.

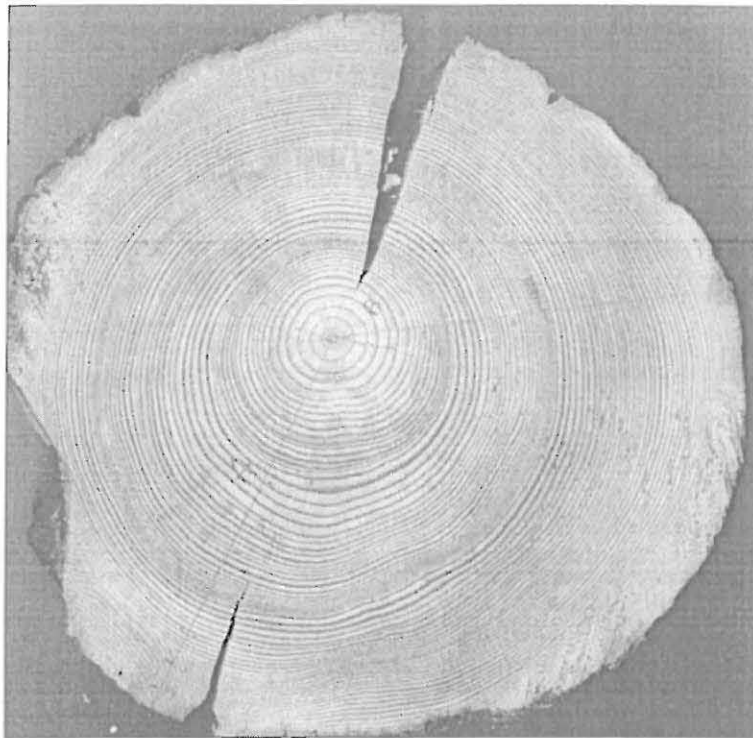
Kuva 8. Poikkileikkaus Helsingin Särkäsalmesta löytyneen ns. Länsi-Mustan arkun hirrestä (näyte FIU3217). Kappaleessa on vuosilustoja aikaväliltä 1735-1821.
