TAMMINIEMI

Restaurointiraportti Päärakennus

Kati Salonen ja Mona Schalin Arkkitehdit Oy
28.1.2012

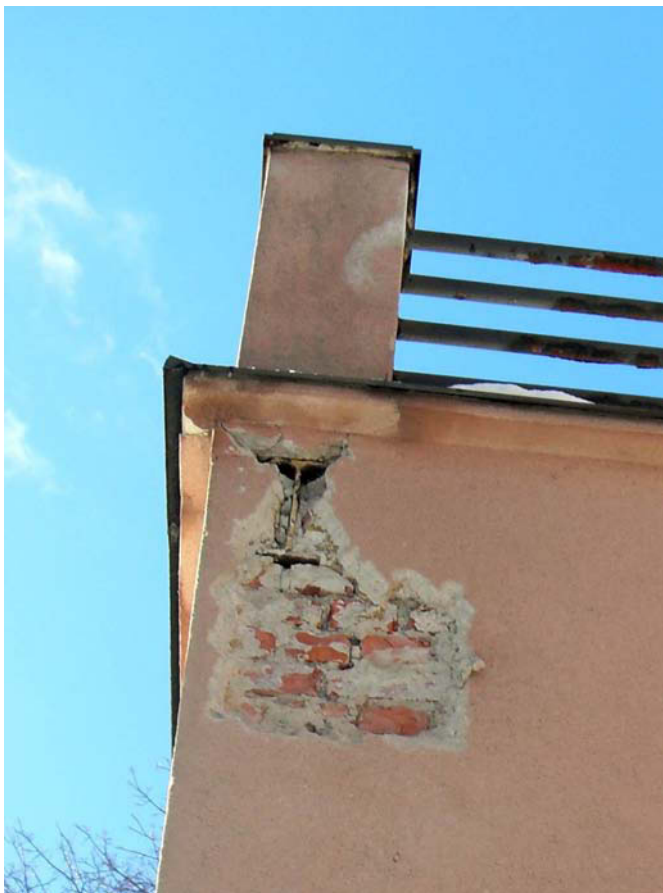
Vilpolan kulmassa on paljastettu I-teräspalkki.
Kuva Ilona Venetpalo maaliskuu 2010, MV.

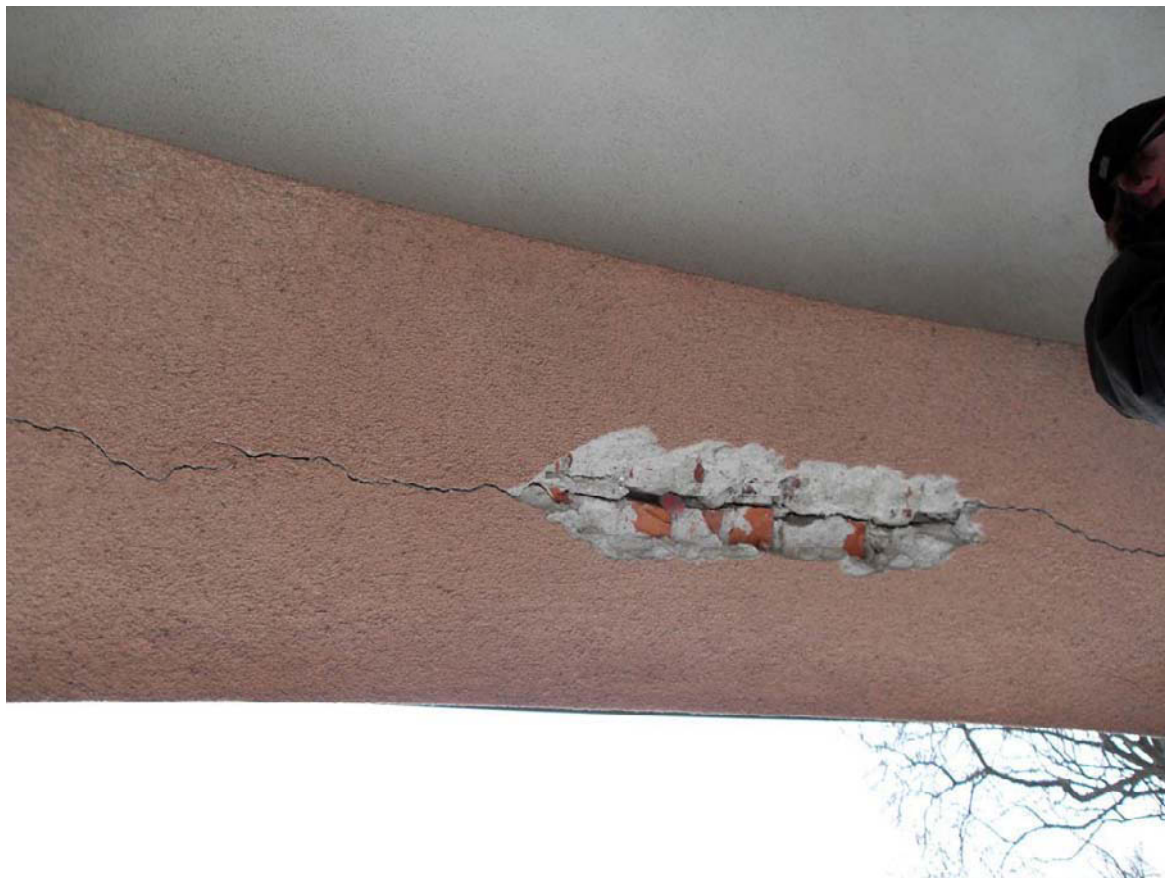
Vilpolan holvikaaren halkeamavaurio.
Kuva Ilona Venetpalo maaliskuu 2010, MV.

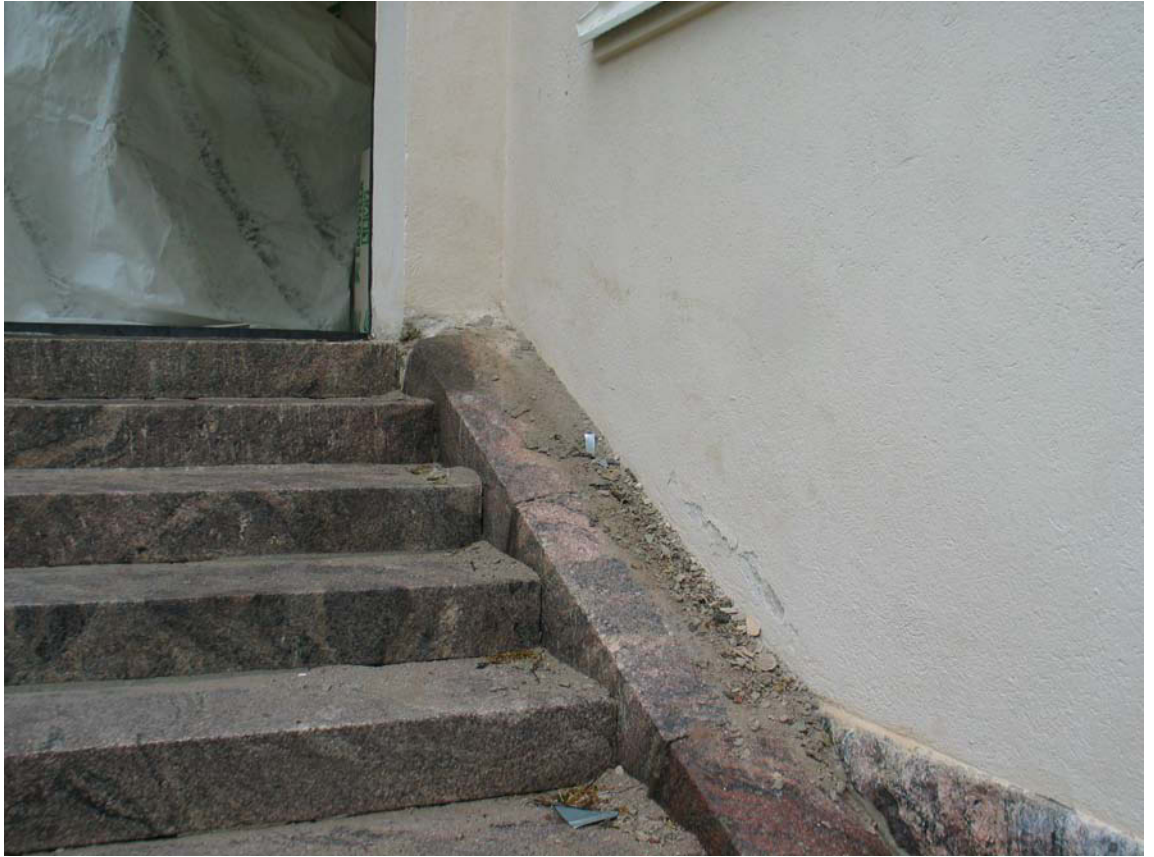
Vilpolan ulkoportaan viereinen uusi rappauspinta oli alttiina kastumiselle ja vaurioille. Tilalle suunniteltiin graniittijalkalista. Kuva on otettu ennen kuin muutos toteutui. MS 16.5.2011

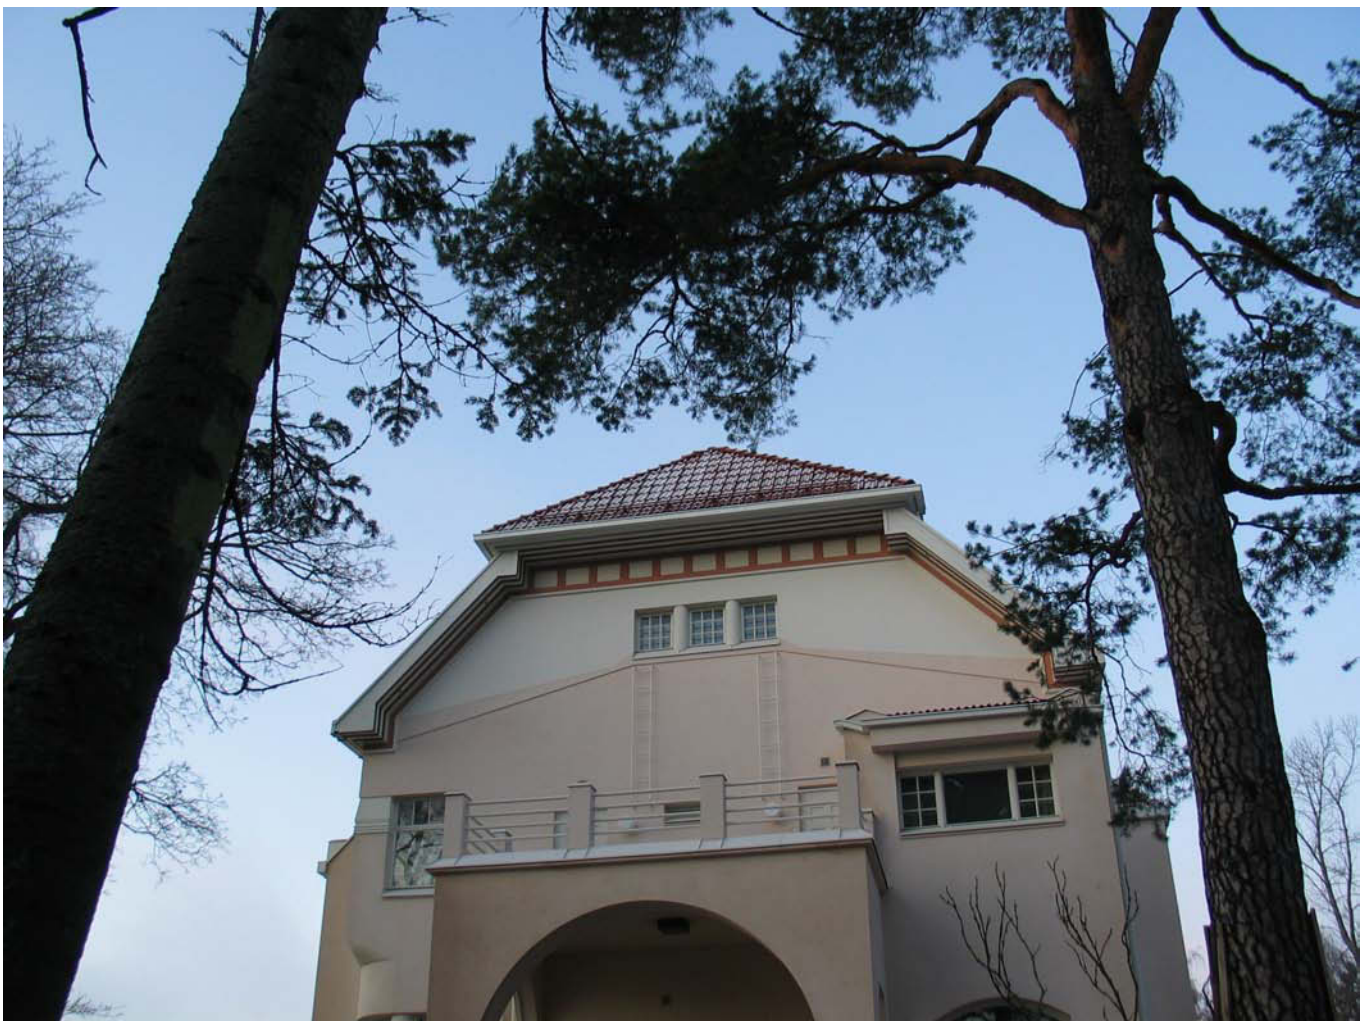
Julkisivumaalaus ja parvekekorjaus valmiina. MS 22.12.2011

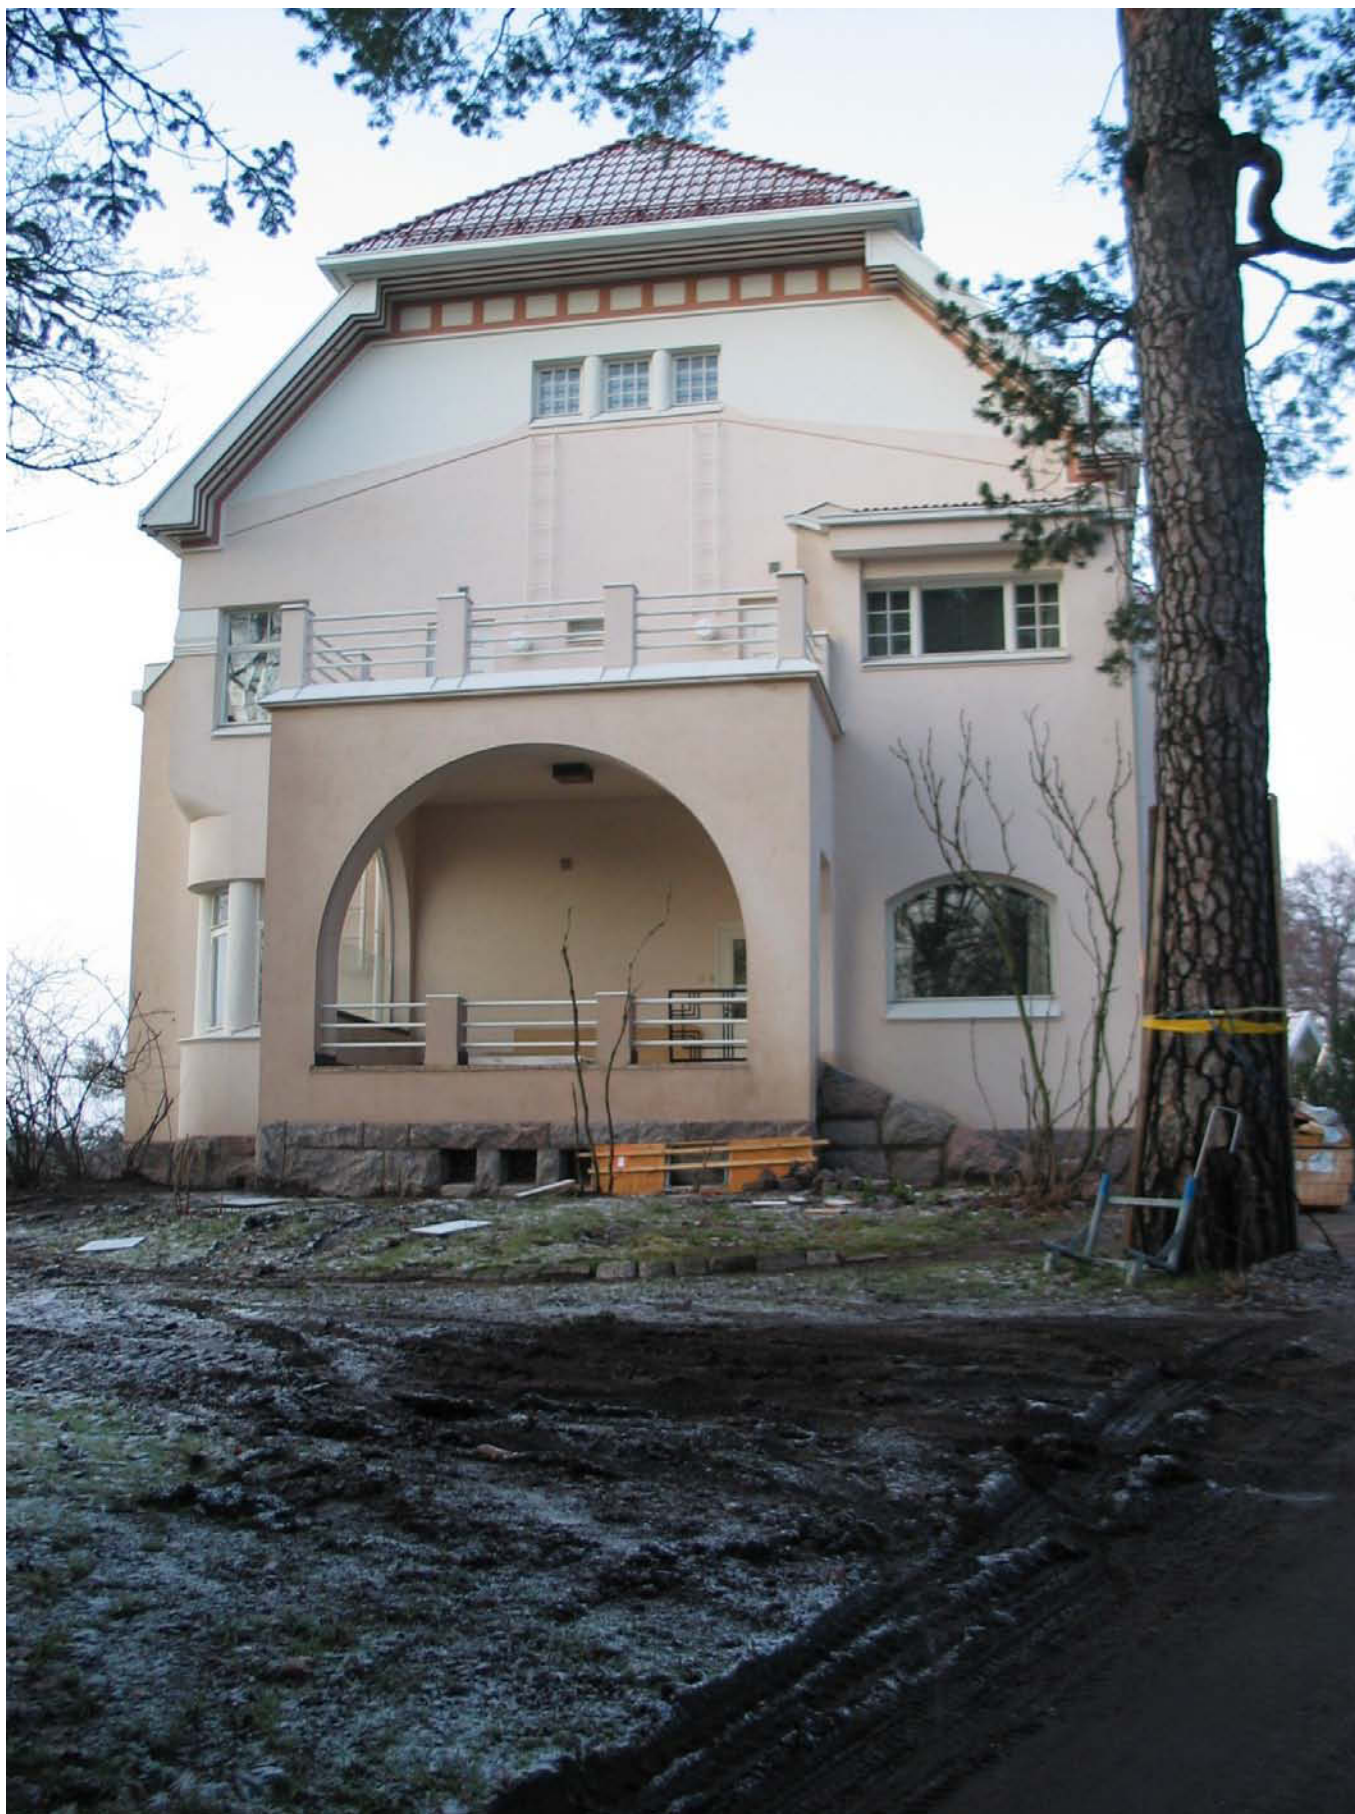
Pääty kaakkoon. Peruskorjattu vilpola ja uudestaan rakennettu parvekekaide pellityksineen. Kaksivärinen räystäslaatikko on maalattu punaisella sävyllä, joka perustuu suunnittelijoiden tulkintaan alkuperäisistä periaatteista. MS 22.12.2011

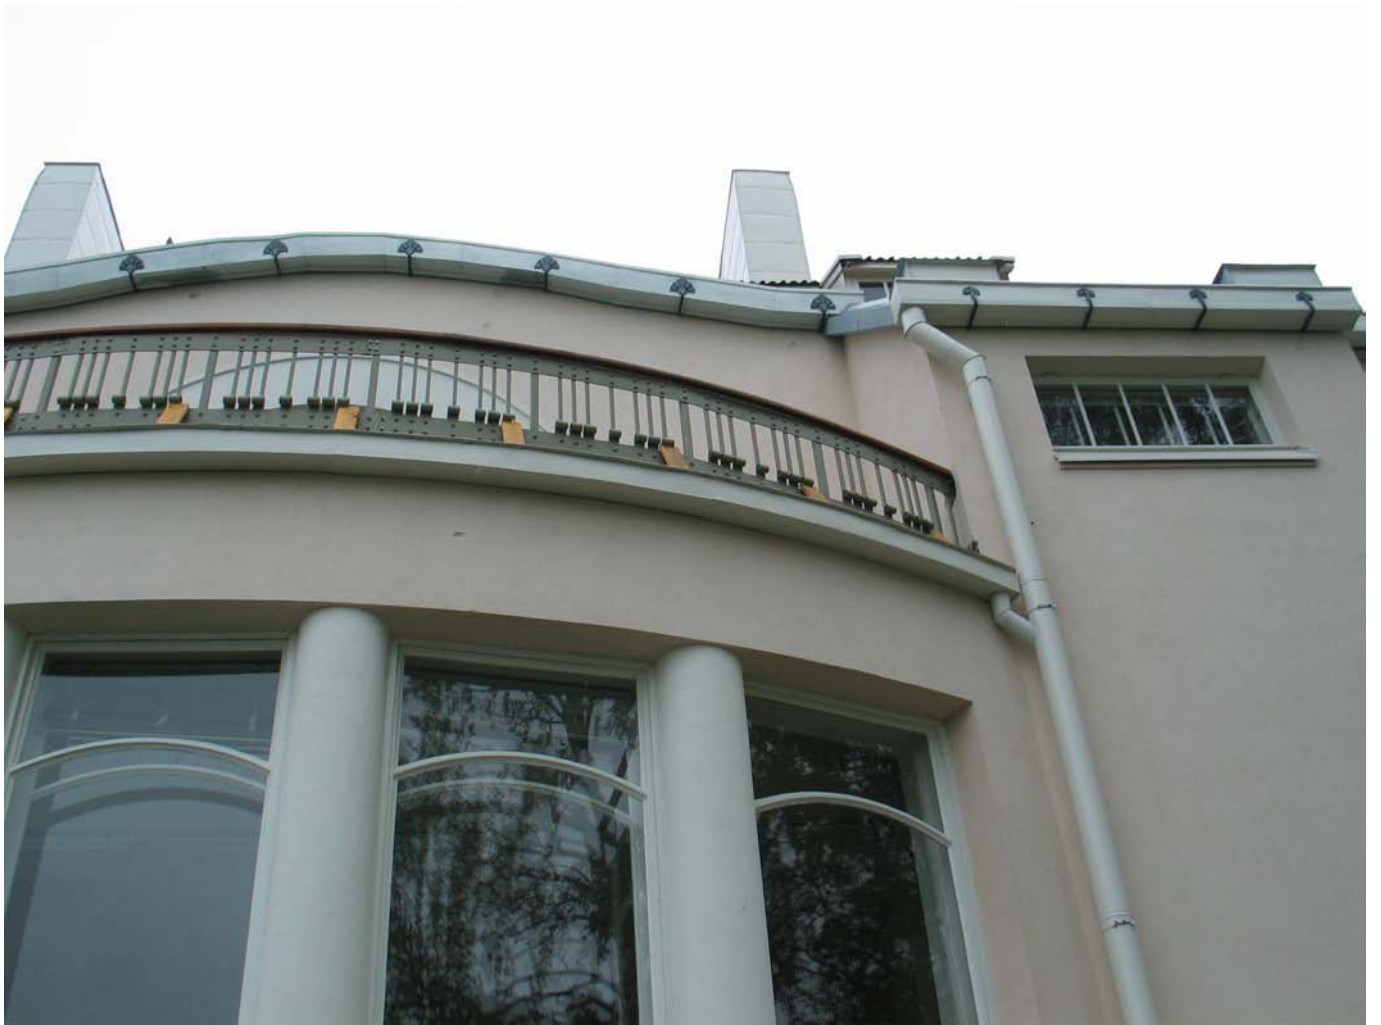
Lounaissivun korjattu parveke ja parvekekaide. MS 16.5.2011

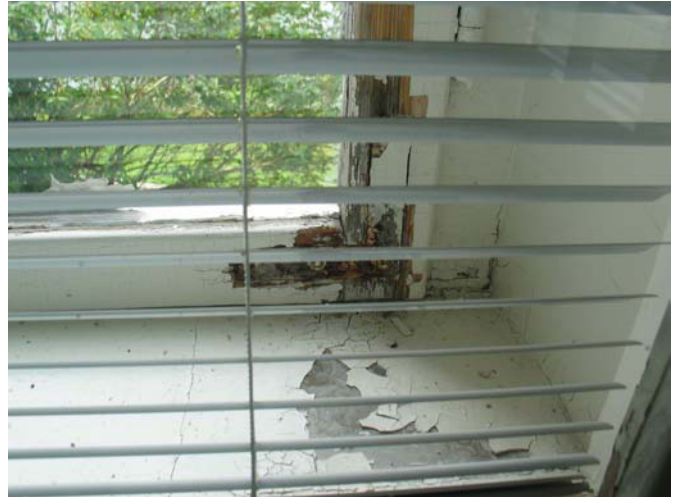
Ikkunanvaurioitunut ulkopuute, 1.kerros. MS14.8.2010

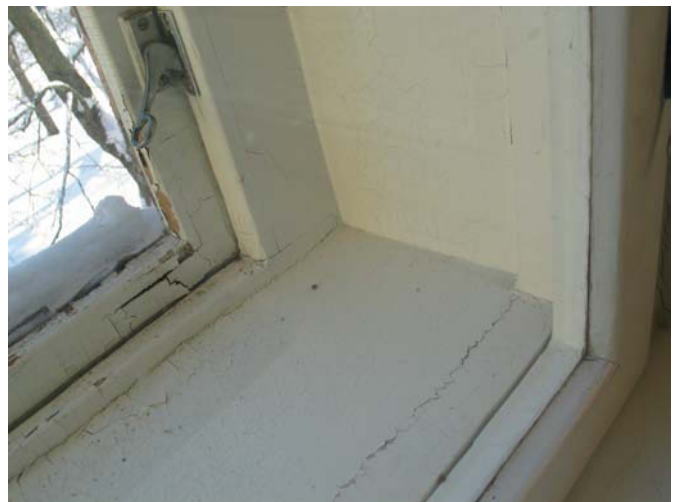
Ikkunanvaurioitunut ulkopuute, 2.kerros. MS18.2.2010

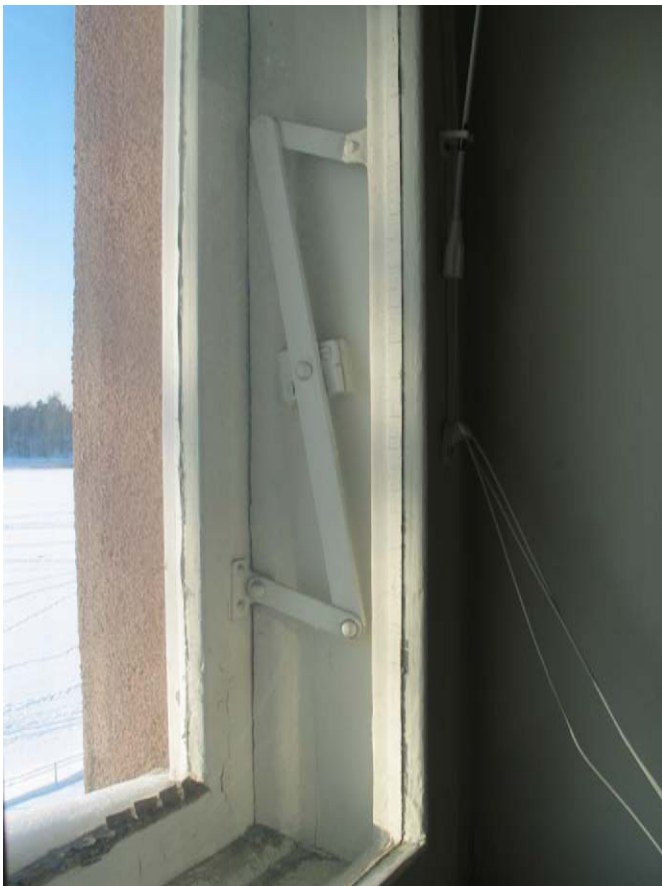
Ikkunan kytketty avausmekanismi, 2.kerros. MS18.2.2010

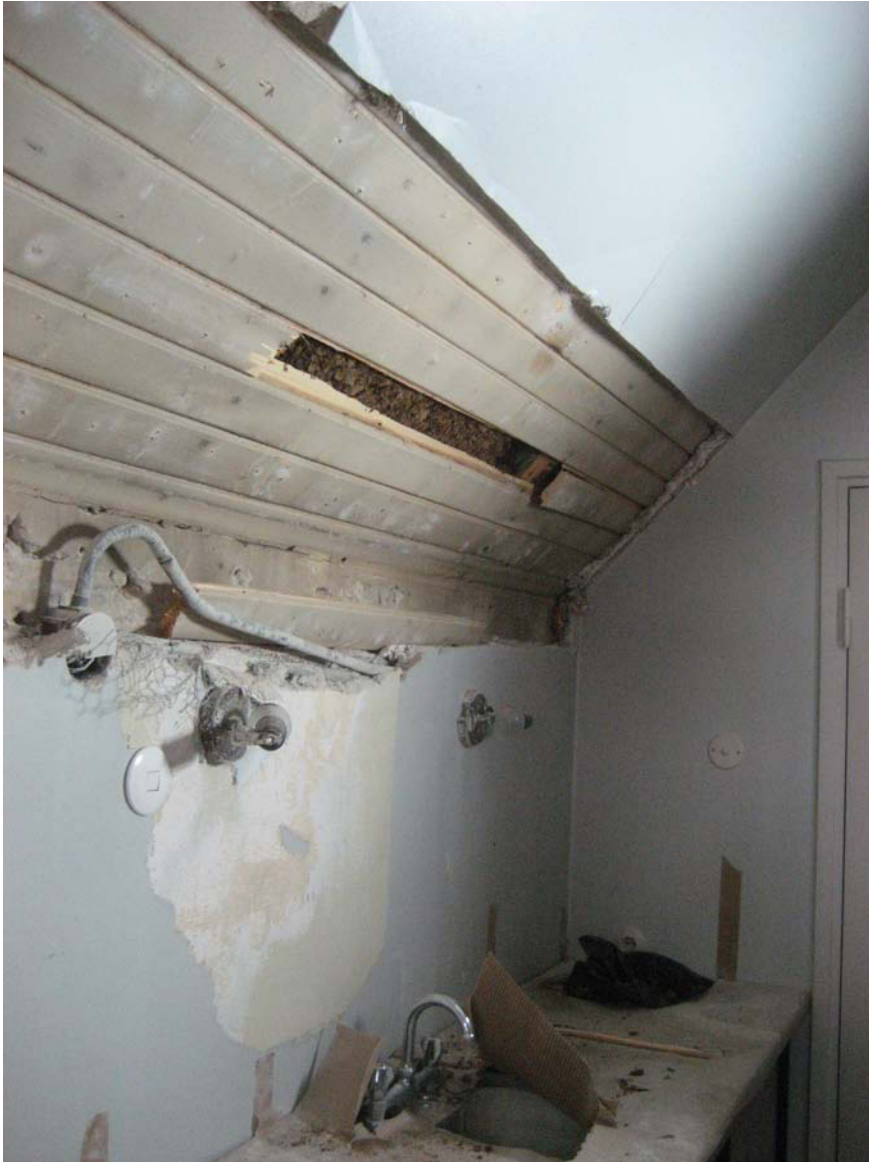
208 Pukeutumishuoneen sisäkaton rakenneavaus. Uudempien kerrosten alta löytyi jonka alle on jätetty 1900-luvun alkuvaiheelle tyypillistä höylättyä paneelia MS 4.5.2010.

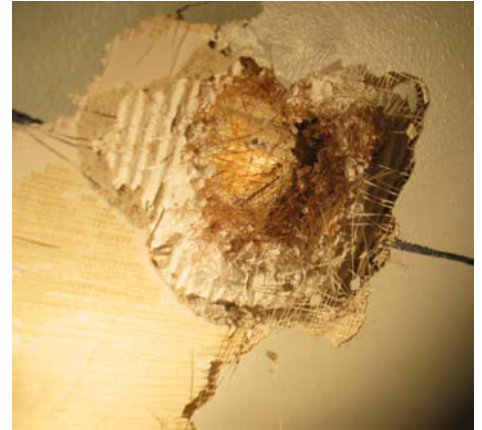
Pukeutumishuoneen kattolevynä on käytetty ns. Kokoliittia. MS 22.4.2010

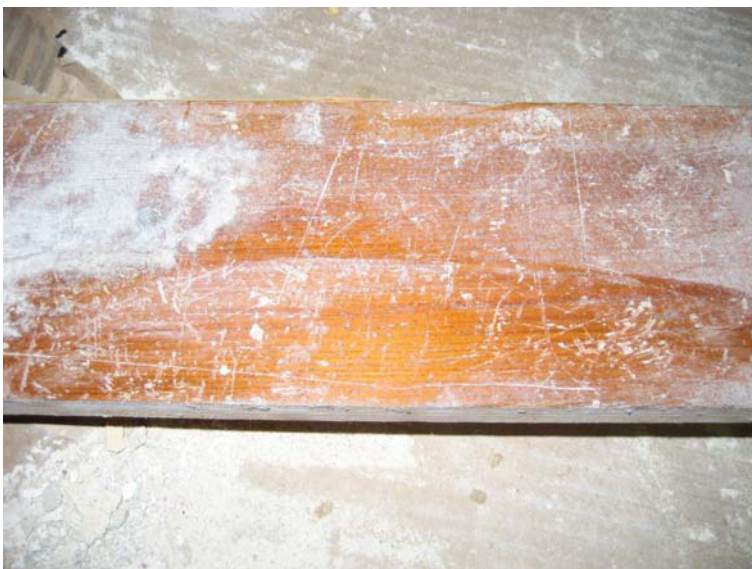
Kuultokäsitelty lautalattia on jäänyt myöhempien kerrosten alle. MS 4.5.2010.

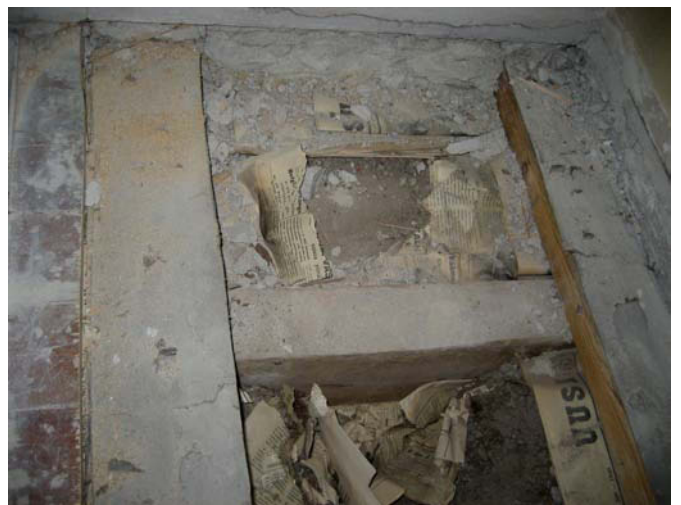
Lattian rakenneavaus. Ponttilaudan alla on käytetty aluspaperina Uuden Suomen sanomalehtipaperia syksyiltä 1940. Silloin korjattiin päärakennusta presidentin käyttöön. MS 22.4.2010

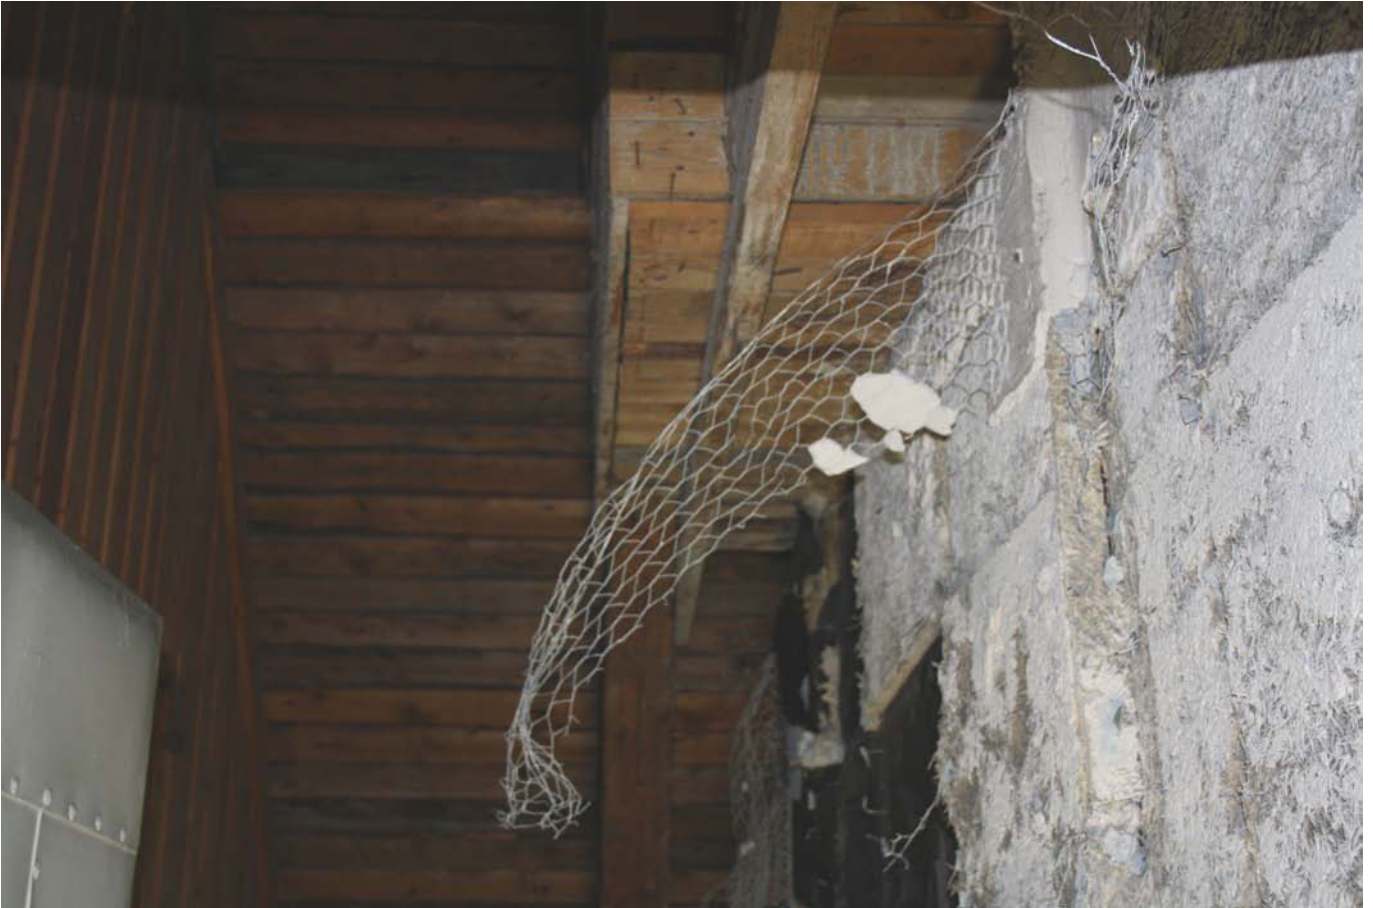
Kylpyhuoneen seinän purku, 3. kerros ullakon puolella. MS 2.3.2011

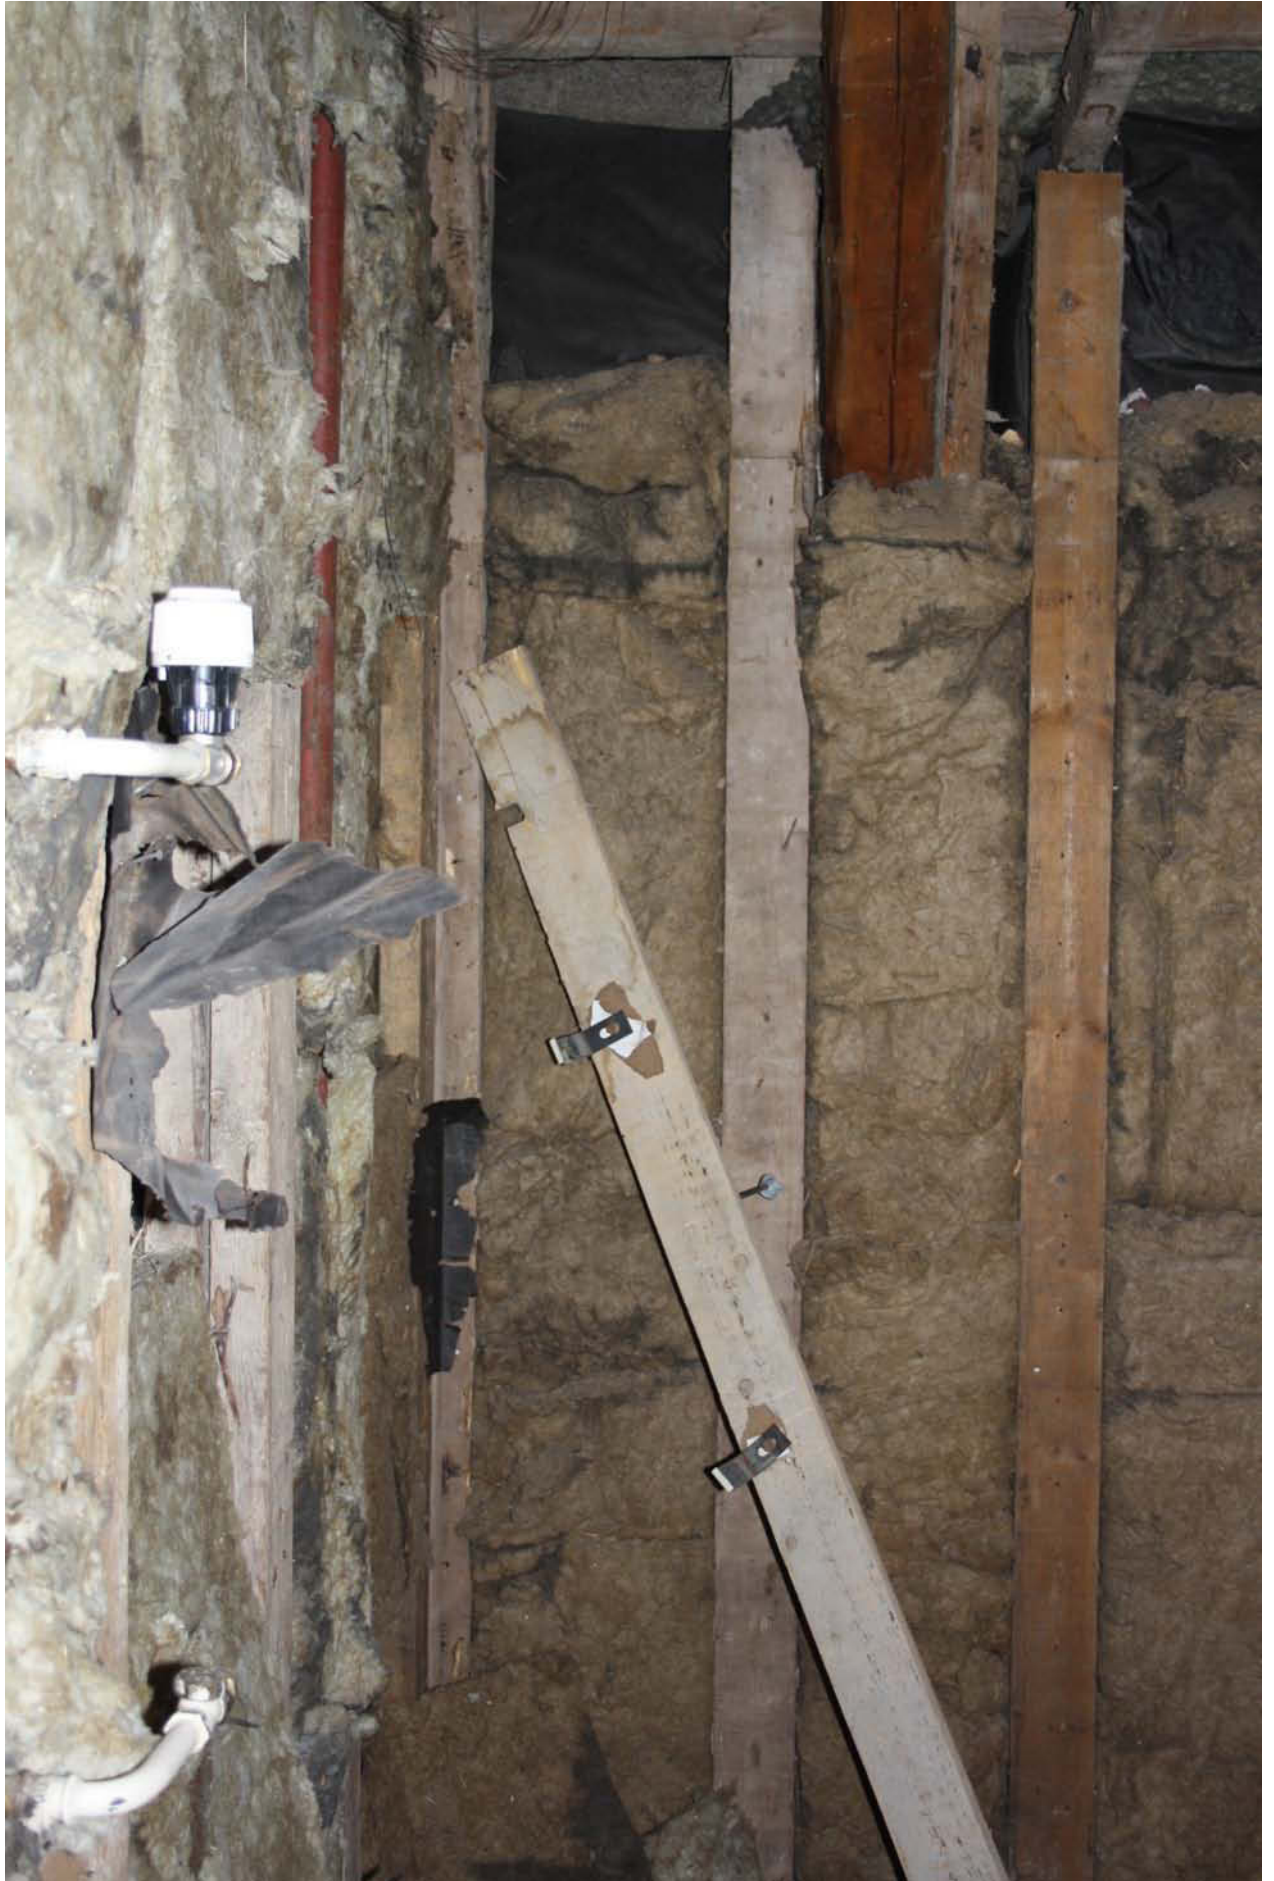
Huoneen 3030 komeron takaseinään avattiin uusi oviaukko ullakolle tarkastuskäyntejä varten. Kuvassa näkyy räystäään rakenne ullakon puolelta. MS 2.3.2011

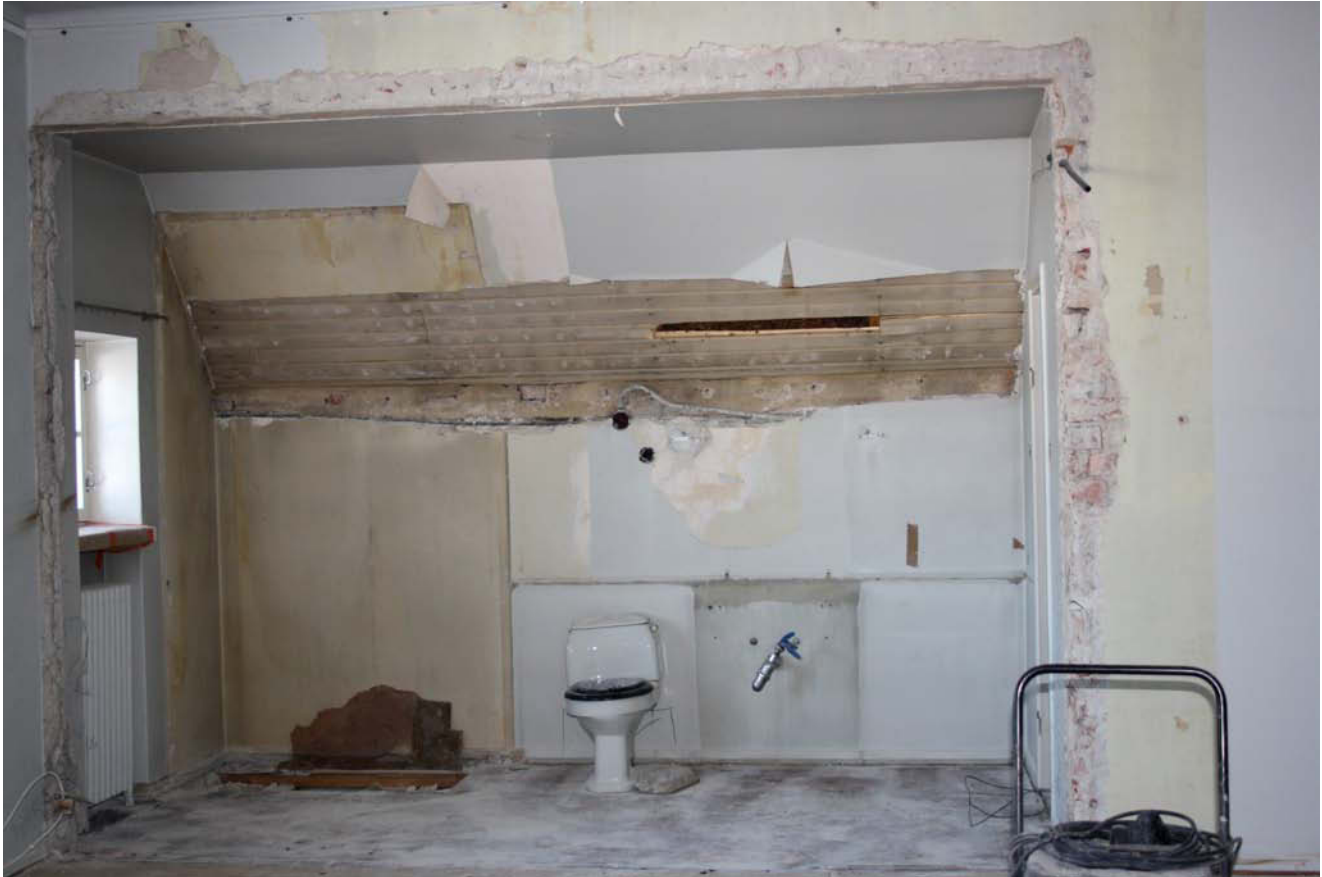
Pukeutumishuoneen 1950-luvun väliseinä on purettu ja kylpyhuoneen purku on alkamassa. Oikeanpuoleiseen tiilliseinäähän puhkaistaan uusi oviaukko esteettöntä wc:tä varten. Välipohjaan puretaan aukko uutta kevythissiä varten. MS 2.3.2011

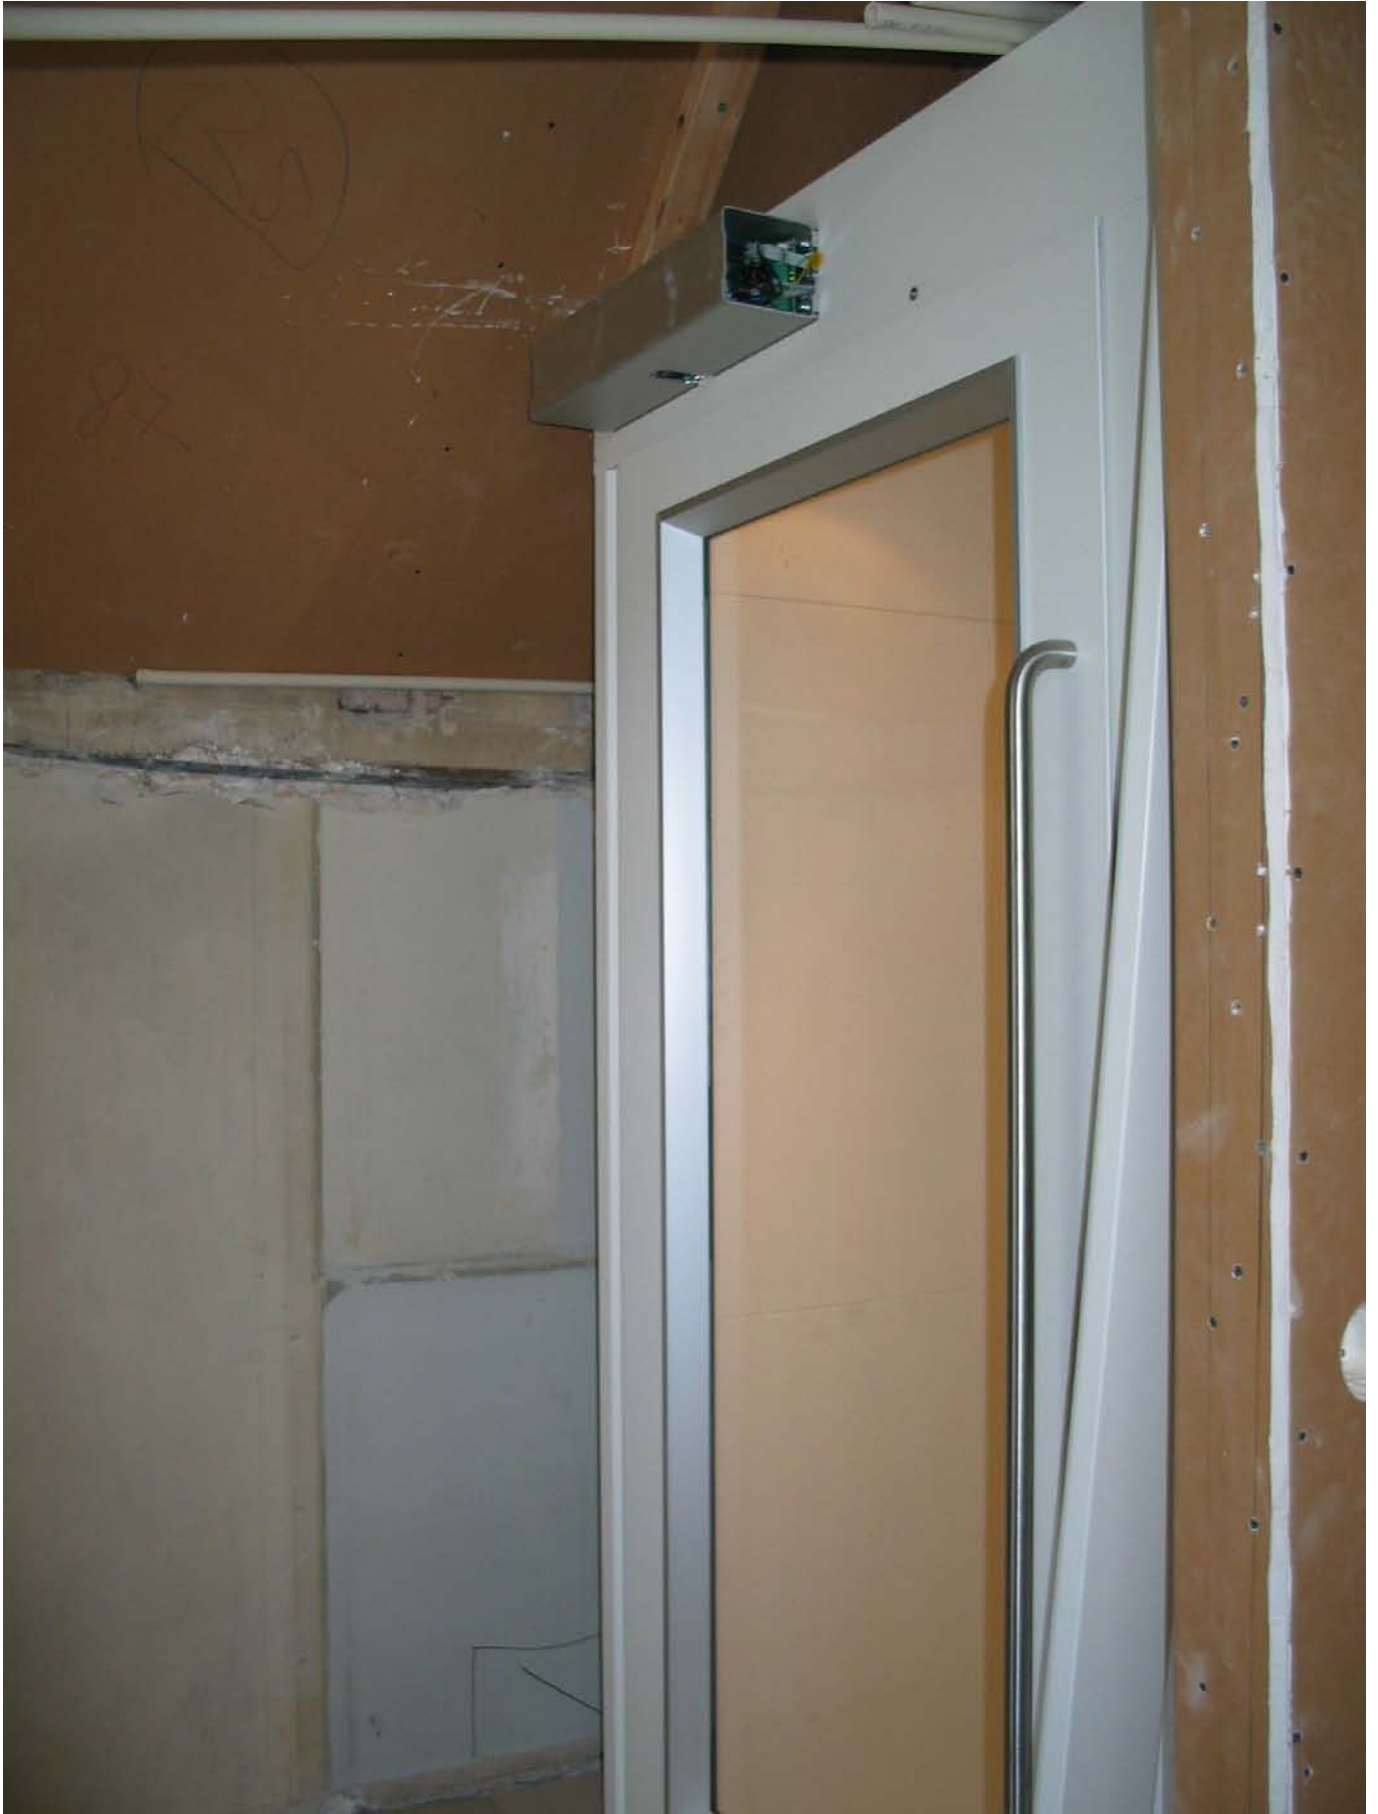
Hissi on asennettu tiukasti mitoitettuun tilaan 2. kerroksen entiseen pukeutumishuoneeseen. Hissiin rajautuvien rakenteiden teko on meneillään. MS 20.6.2011
