Urho Kekkonen museo Tamminiemi  
Rakennushistorian selvitys

## **HUOLTORAKENNUS SAUNA- JA UIMAHALLIRAKENNUS**

Kati Salonen ja Mona Schalin Arkkitehdit Oy 3.2.2012

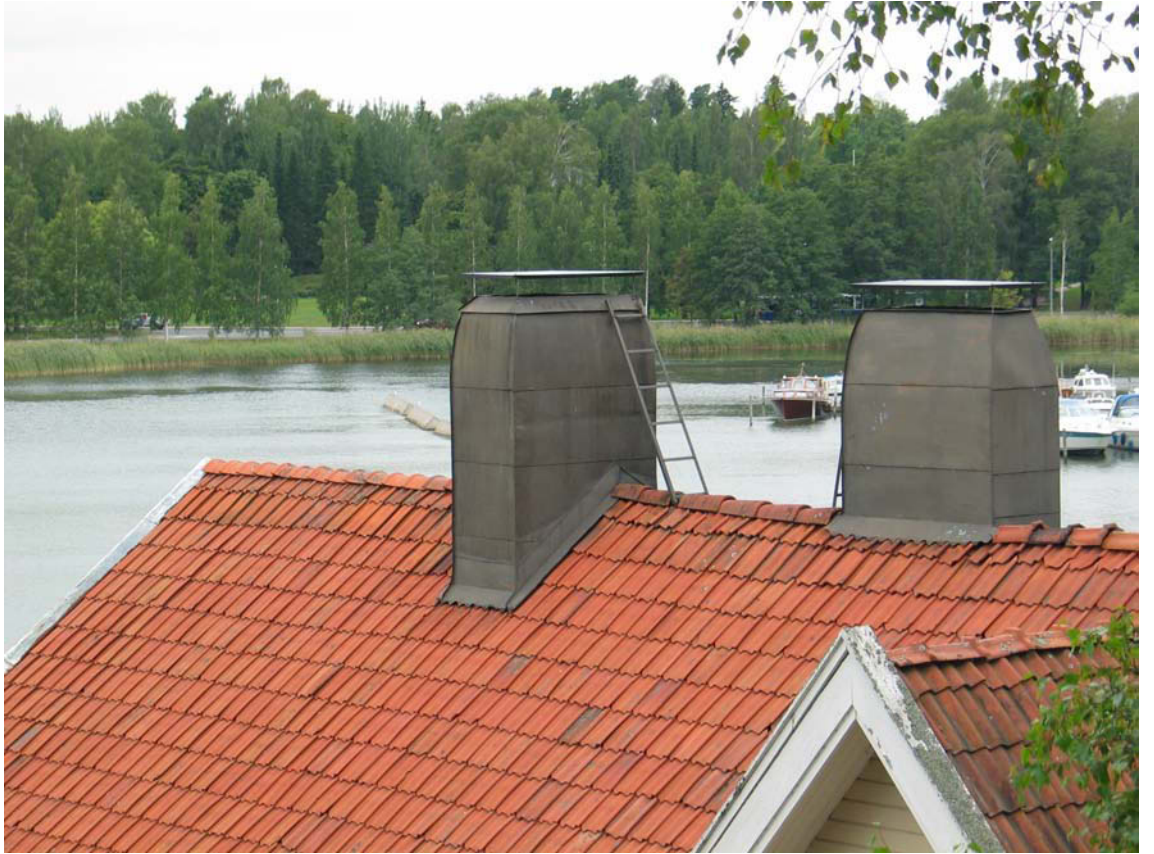
Eteläisen lappeen kaksikouruinen kattotiili on samaa tyyppiä kuin päärakennuksen vuonna 1956 uusitus-  
sa vesikatteessa, joka uusittiin vuonna 1974 ruotsalaisilla savikattotiilillä.

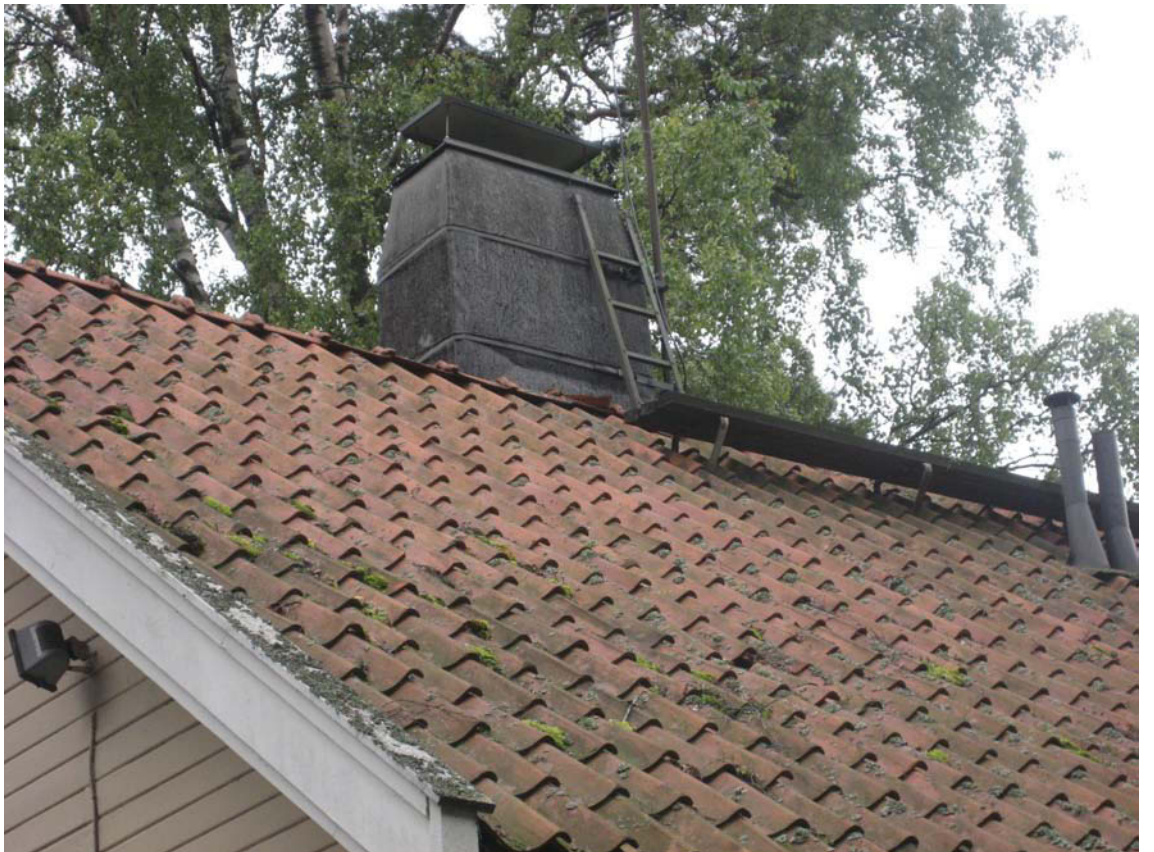
Pohjoisen lappeen yksikouruinen kattotiili on samantyyppinen kuin päärakennuksen alkuperäisessä vesi-  
katteessa vuodelta 1904.

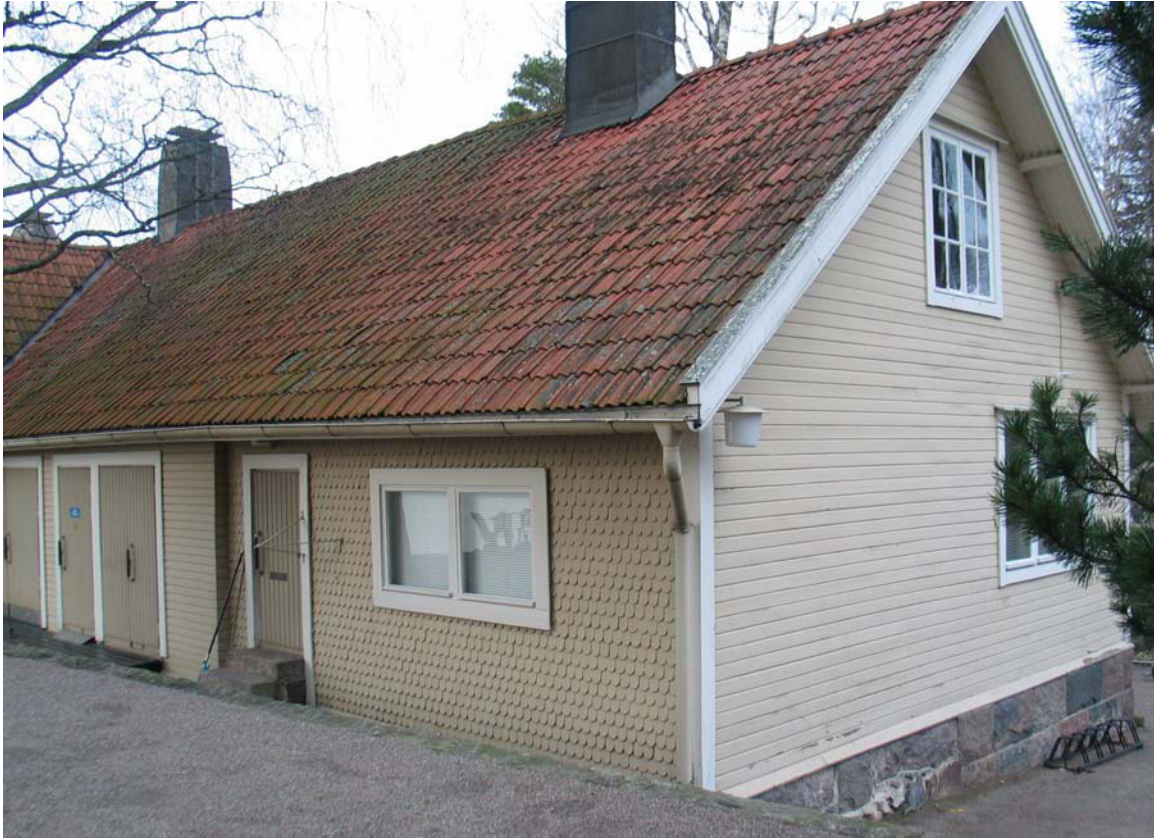
Itäpään eteläsivulla on paanuverhous, päädyssä vaakapaneeli. Ikkunat ovat 1900-luvun alusta ja 1940-1950-luvulta.

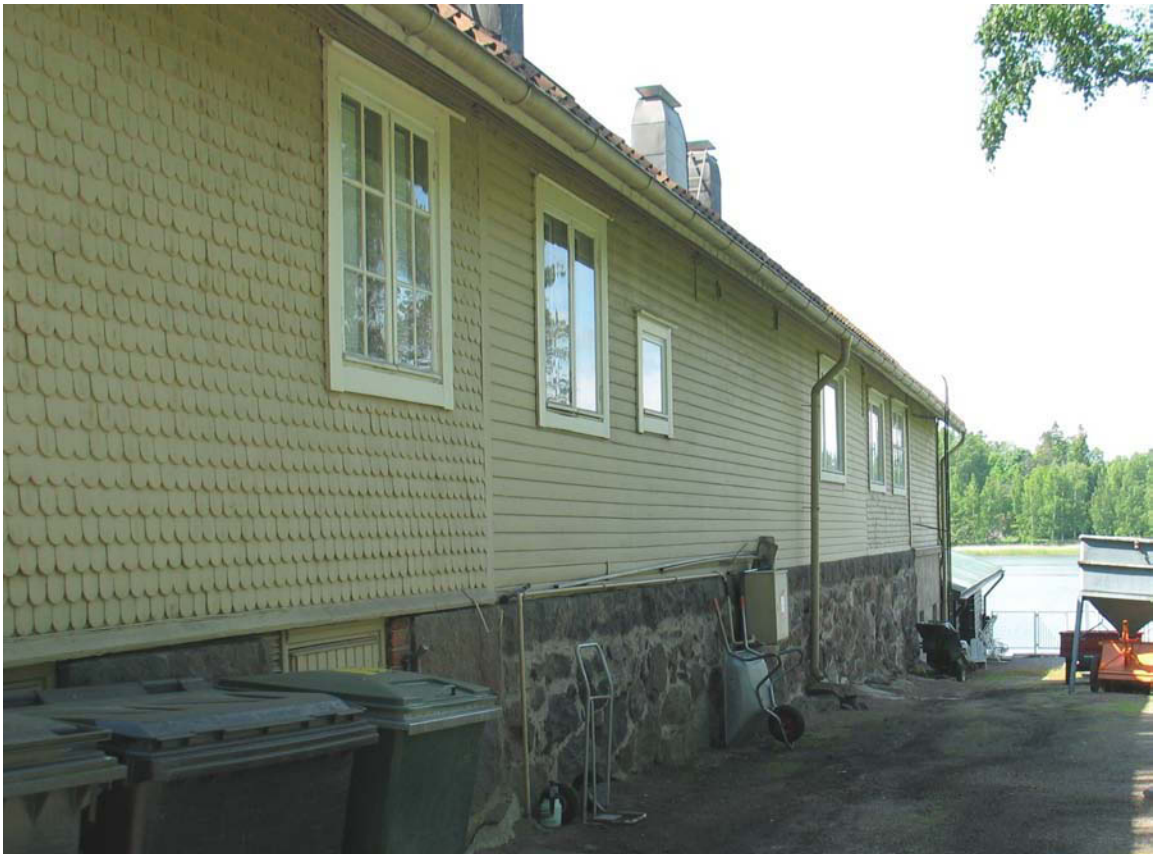
Pohjoissivun päätyosissa on paanupäällyste ja keskiosassa, joka on muutettu lämpimiksi tiloiksi vuonna 1956, on vaakapaneelijulkisivu. Etualalla itäpään pieniruutuinen ikkuna 1900.luvun alusta.

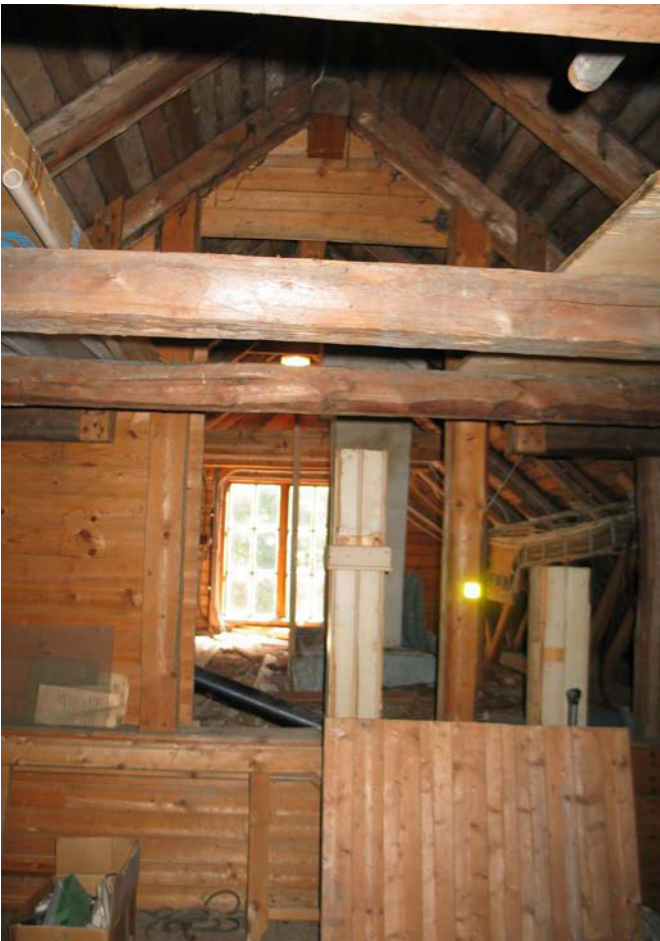
Kattotuoleja on tuettu. Alun perin vesikatteena oli kevyempi huopakate.

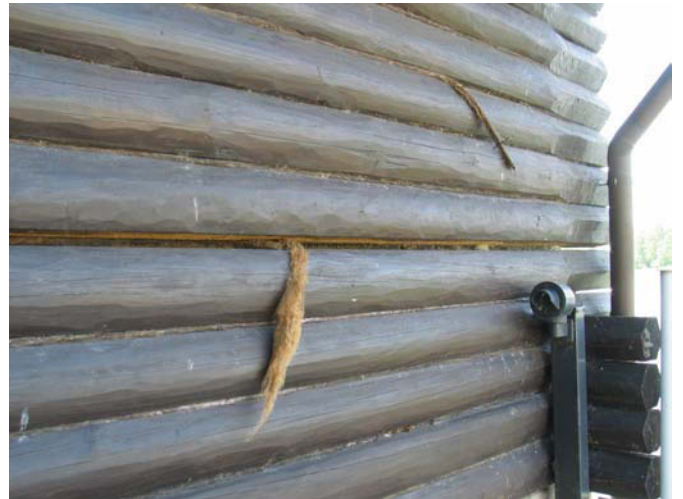
Hirsipaneeliseinän vaurio.

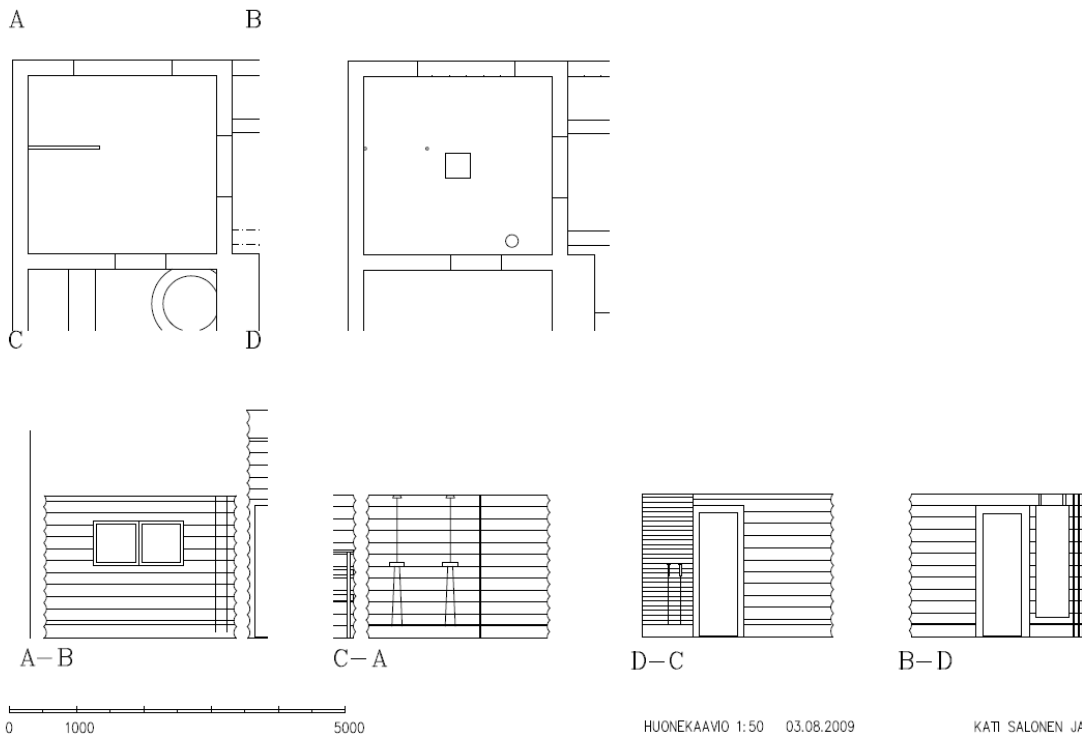
Hirsiseinä on suojattu muovilla.
