TAMMINIEMI

Restaurointiraportti

Huoltorakennus, pihavaja ja piha

Kati Salonen ja Mona Schalin Arkkitehdit Oy
28.1. 2012

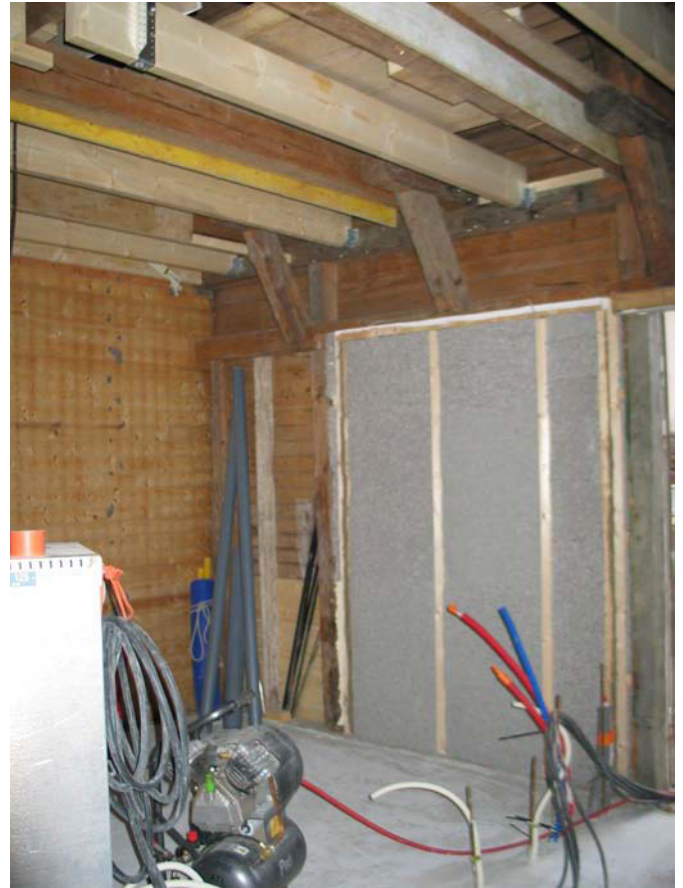
T 109. Oikealla ulkoseinän suljettu ja eristetty oviaukko. Yläpohjarakenteen lisäpalkit. MS 21.9.2011

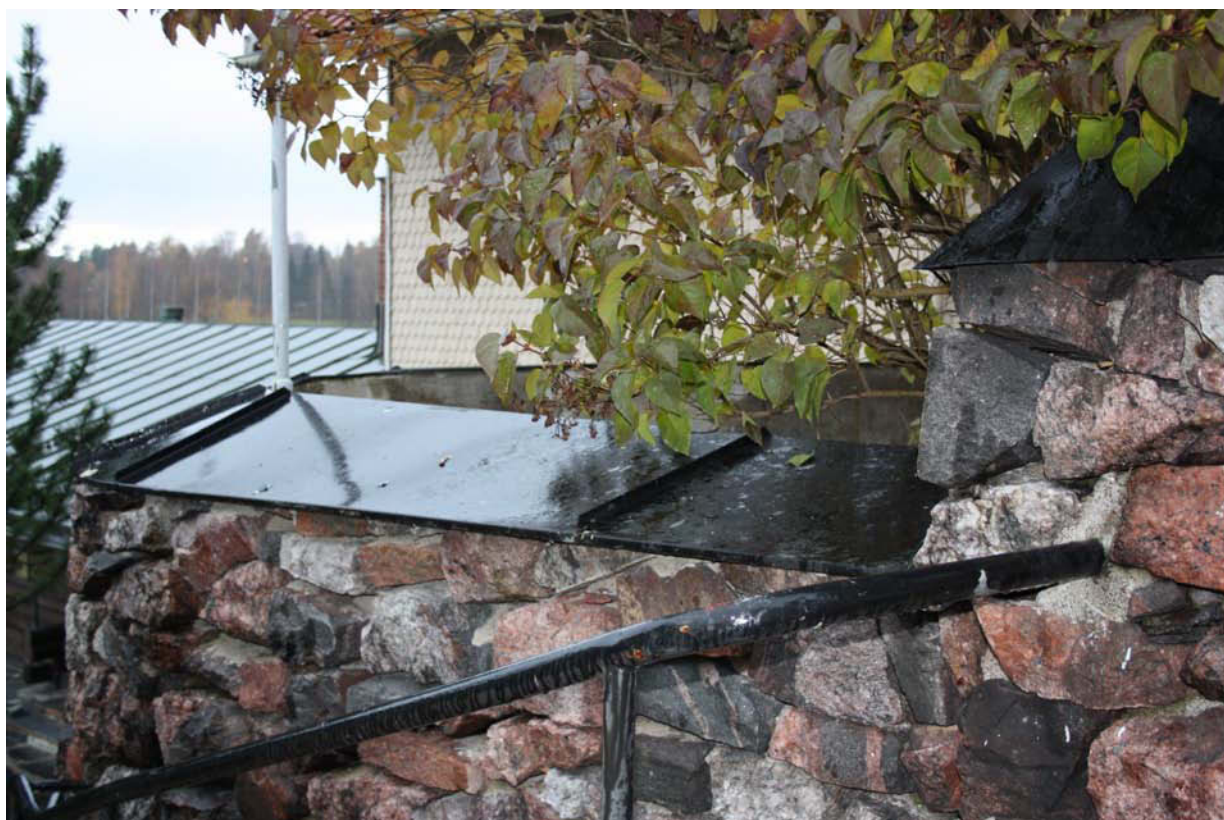
Pihaterassin tukimuurin vesipelti. MS 26.10.2010.

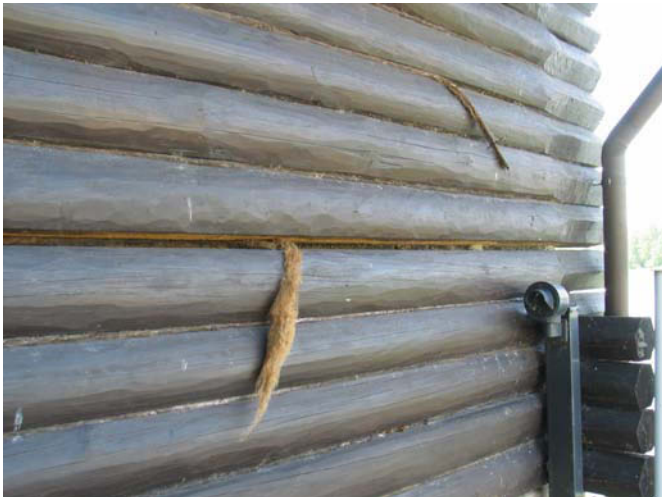
Hirsipaneeliseinän vaurio. Pohjoissivu. MS 13.6.2009.

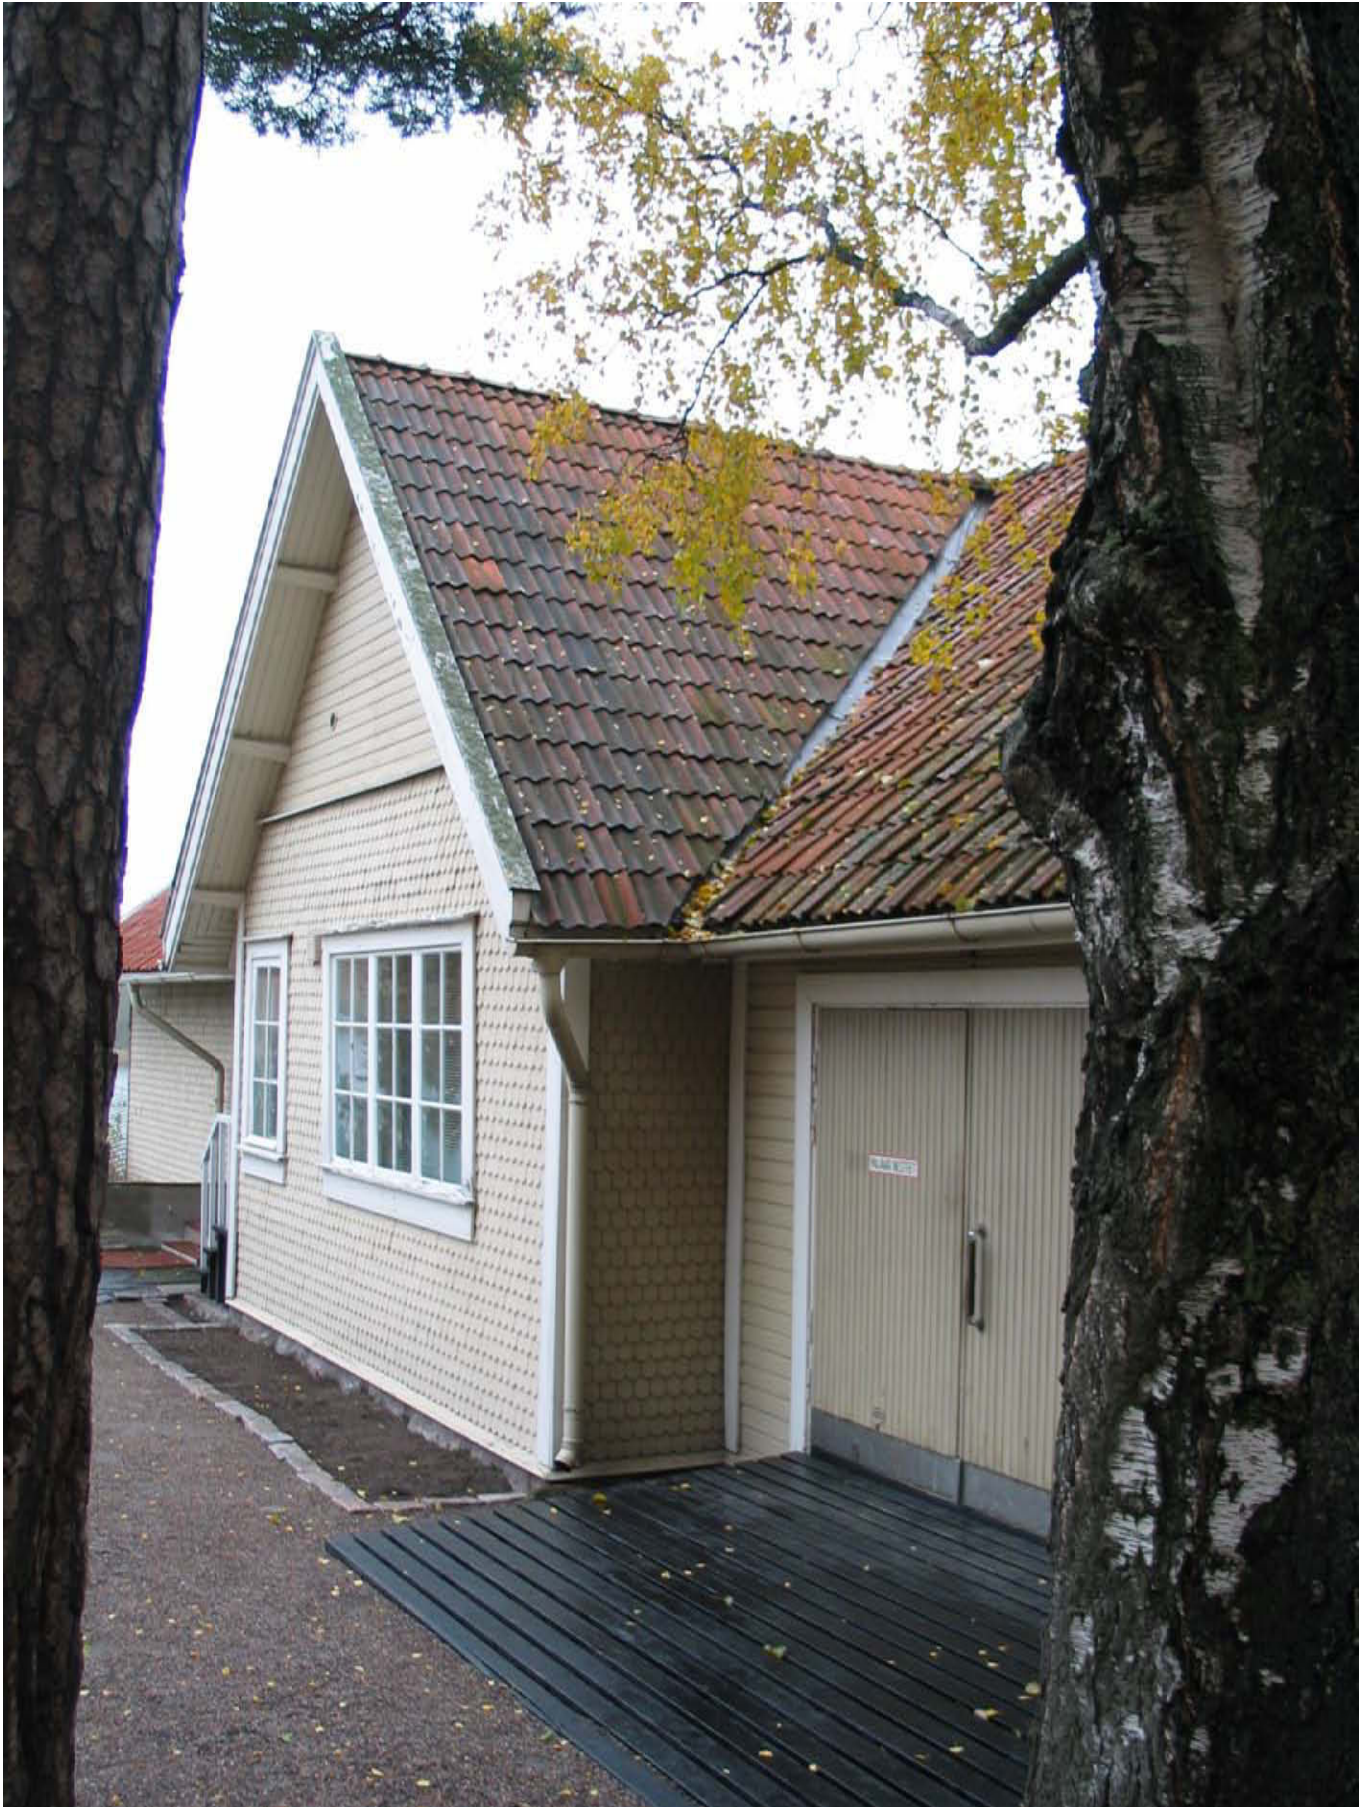
Huoltorakennuksen eteläsivun sokkeli on lähes kokonaan jäänyt jäänyt täyttöjen alle. MS 23.10.2009

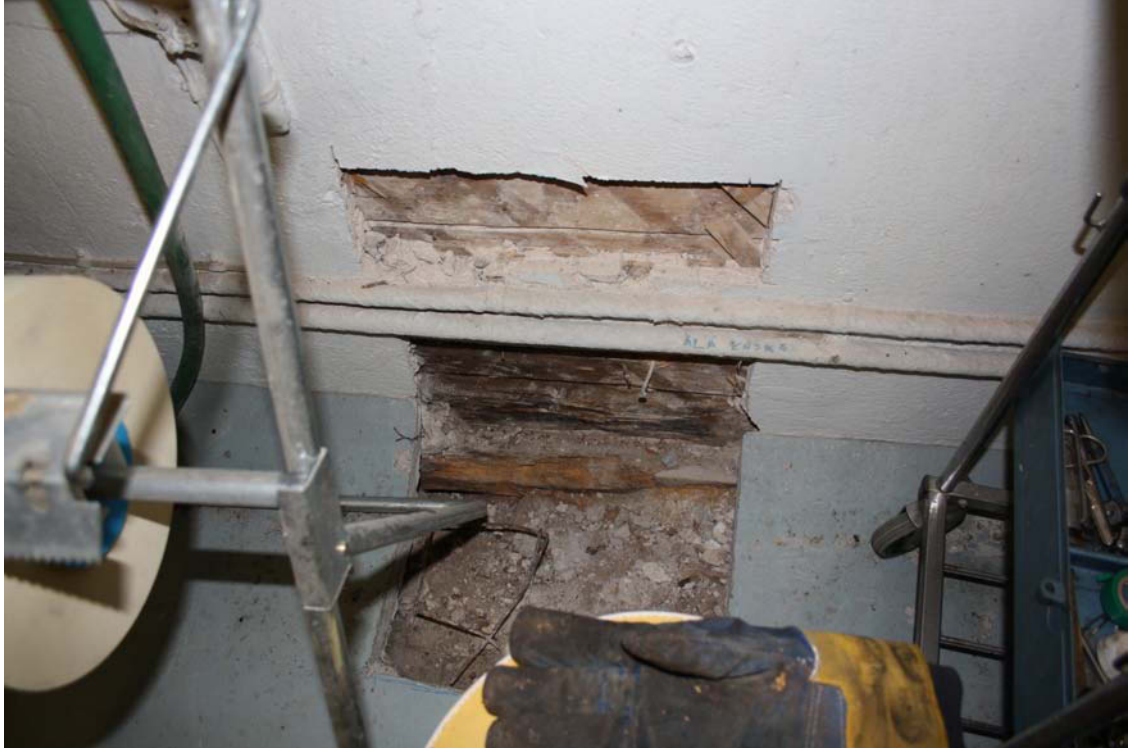
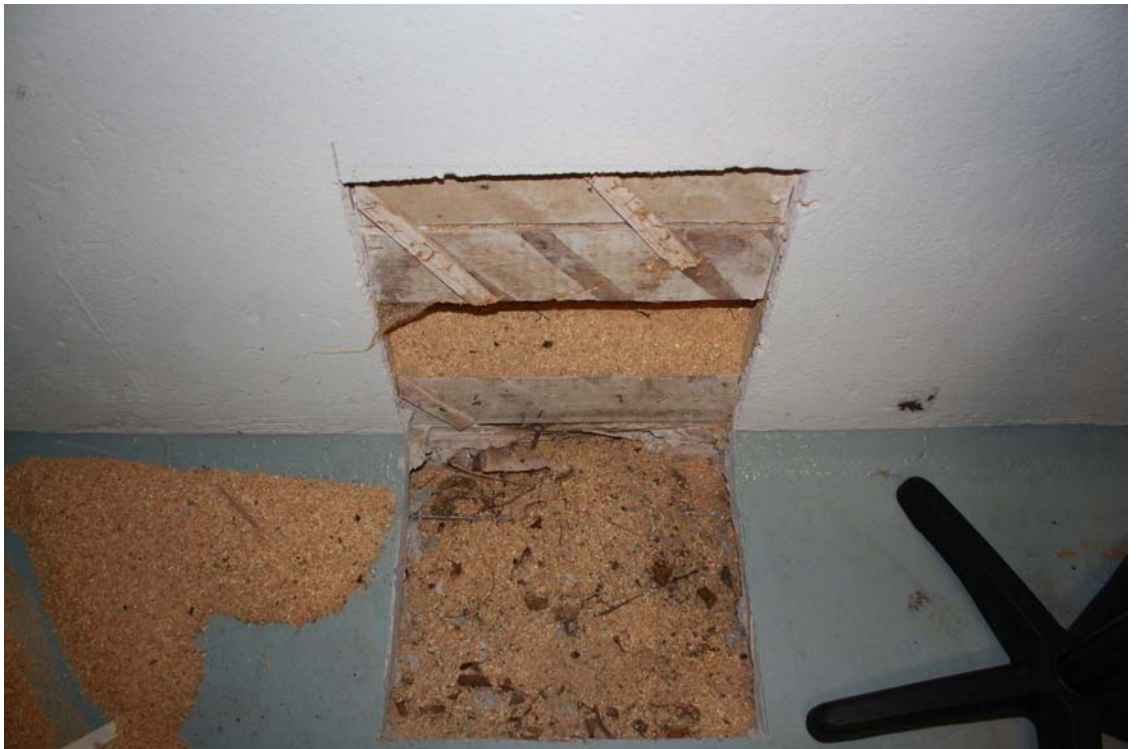
Autovajan / verstaan seinän ja lattian rajassa tehtiin rakenteen koeavauksia 26.10.2010. Kuvassa näkyy seinän päällysteenä käytetty, vinorimoituksella pohjustettu Luginomassa tai vastaava. MS

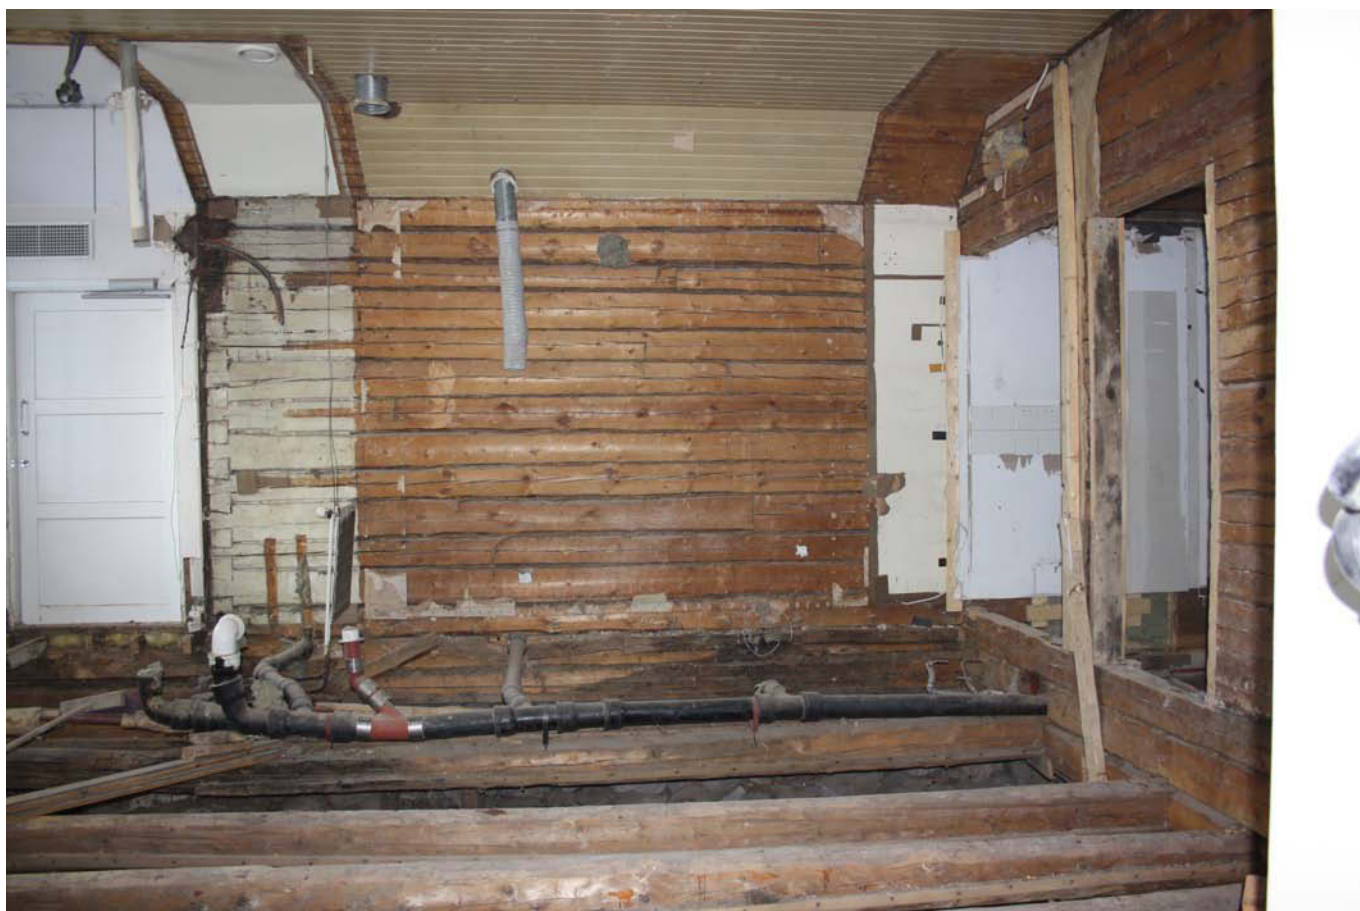
WC purettu, alapohjapalkit jäljellä. Vanha paneelikatto on paljastunut levytyksen alta. MS 2.3.2011
