Kertomus toimenpiteistä, jotka Pirkko-Liisa Lehtosalo-Hilander suoritti Helsingin Vartiokylän linnavuorella (Slottsbacken) 4.-8. 6. 1973. Aikaisempia tarkastuksia linnavuoren alueella ovat suorittaneet mm. A. M. Tallgren 1916 ja Matti Sauramo 1932, ks. kertomukset Museoviraston Esihistorian toimiston top. arkistossa. - Tähän kertomukseen liittyy 3 karttaa, 47 valokuvaa (filmien n:ot 40804 - 40863) sekä diapositiivit 546 - 568. Koekaivauksissa saadut löydökset on luetteloitu n:oilla 19270:1-23.

Keväällä 1973 sain Museoviraston Esihistorian toimistolta tehtäväkseni kunnostaa Helsingin kaupungin alueella, Vartiokylänlahden pohjukassa, sen länsirannalla sijaitsevan Slottsbacken-nimisen vältion omistaman linnavuoren (Rn:o 1<sup>41</sup>), jota rajoittavat Linnavuorentie lännen puolella ja Varjakanvalkama pohjoisessa ja koillisessa. Tarkastuskäyntien yhteydessä oli havaittu muureja sorretun ja liiallisen kasvullisuuden peittäneen alleen vallien jäännökset ja linnavuoren laen yksityiskohdat. Muinaisjäännöstä rumentamassa oli myös runsaasti roskia. Tutkijoiden Siiriäinen ja Hirviluoto <sup>kahden</sup> ohella tein tarkastuskäynnin mäelle keväällä 1973, ja tämän matkan tuloksena päädyimme

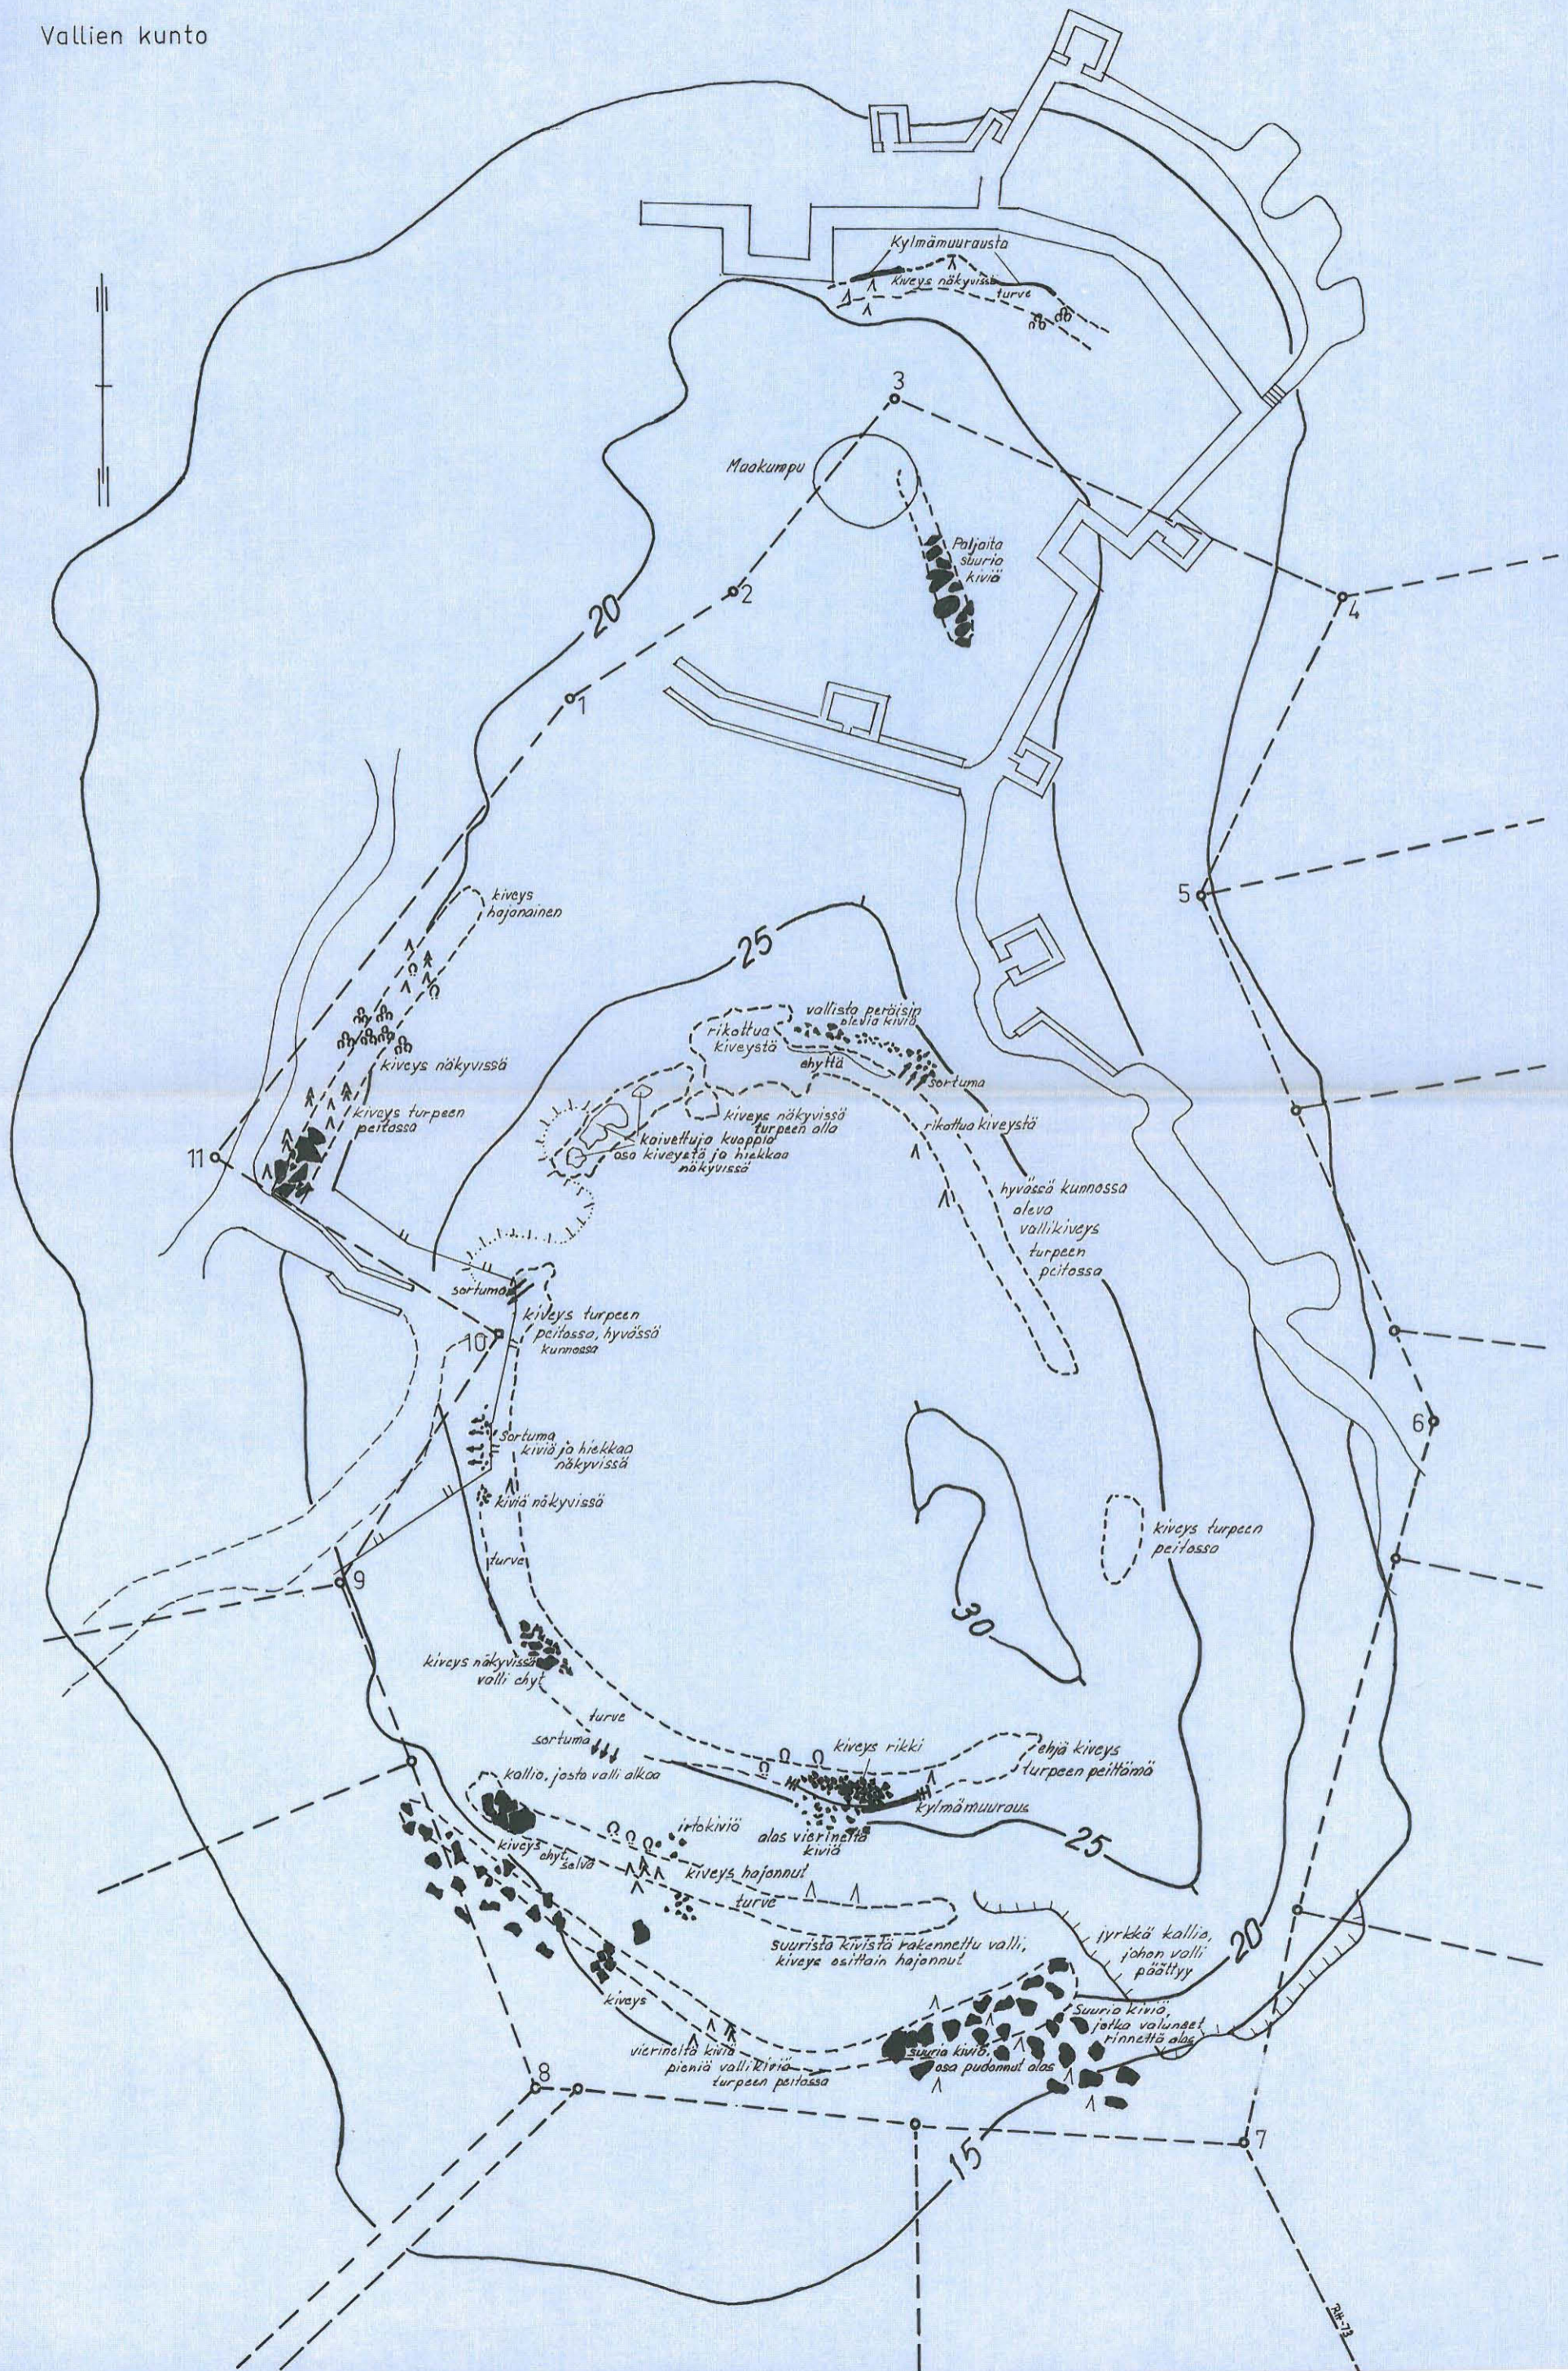
Vallien kunto

Kun vallin leikkaus oli tehty ja vallin ulkoreunalla säilynyt kylmämuurattu kivirivi saatu esiin, uskallettiin tämä kohta entistää selville saatujen seikkojen perusteella. Kuvasarja 37-45 esittää työn eri vaiheet. Ulkomuuri korotettiin alas valuneita kiviä käyttäen kolmikerroksiseksi ja pienet kivet kasattiin muurien väliin, niin että syntyi siisti vaikutelma. Samalla tavalla korjattiin osa vallia linnan itäisivulla (kuva 33) ja samoin parhaiten säilyneen eteläsivun vallin huippu (kuvat 28-30). Suuria kiviä, jotka oli vieritetty linnan hävitetystä pohjoisvallista (kuvat 35, 36) ei yritettykään sijoittaa, vaan ne jätettiin kasaan pohjoisvallin läheisyyteen. Niiden sijoittaminen paikalleen on parasta tehdä vasta sitten, kun on tarkoin selvitetty, mihin ne voisivat kuulua. Vallien nykyinen kunto selviää kartasta 1.

Linnavuoren lakea kiertävän vallin täydellinen kunnostus on nähdäkseni mahdollista vasta sellaisen kaivauksen jälkeen, joka selvittää yksityiskohtaisesti sen alkuperäisen rakenteen. Alasvierineiden kivien latominen ilman muuta vallin päälle vain lisää epäselvyyttä. Aivan ilmeisesti vallin kaikilla ulkosyrjillä olisi saatavissa rojujen alta esiin enemmän tai vähemmän säilynyt kylmämuurattu osa, jonka mukaan vallit voitaisiin entistää. Asiantunnekseni entistettyinä ne olisivat aivan toisen luokan nähtävyys kuin nyt. Samalla kannattaisi tutkia linnavuoren lakea ja entistää tutkimuksen jälkeen sekä luoteisosassa oleva mahdollinen rakennus että lounaisosassa sijaitseva ns. torni. Varsinkin jälkimmäinen on niin pahoin sortunut, että sen alkuperäinen ulkonäkö on vain kaivauksin selvitettävissä. Kallionkolot näen korkeimmalla kohdalla ovat myös mahdollisia tutkimuskohteita, sillä vaikka siellä on saatettu polttaa juhannuskokkoja myöhäisinäkin aikoina, paikka on ollut sopiva merkkitulien polttamiseen, ja tiheät kiveykset ja palaneet luunsirut eivät liene tavallisia juhannuskokkojen paikoilla. Linnavuoren pohjoispuolella sijaitsevan kummun tutkiminen saattaa myös olla antoisa, sillä ei ole mahdotonta, että sen kaivauksen avulla saadaan valaistusta linnavuoreenkin käyttöaikaan.

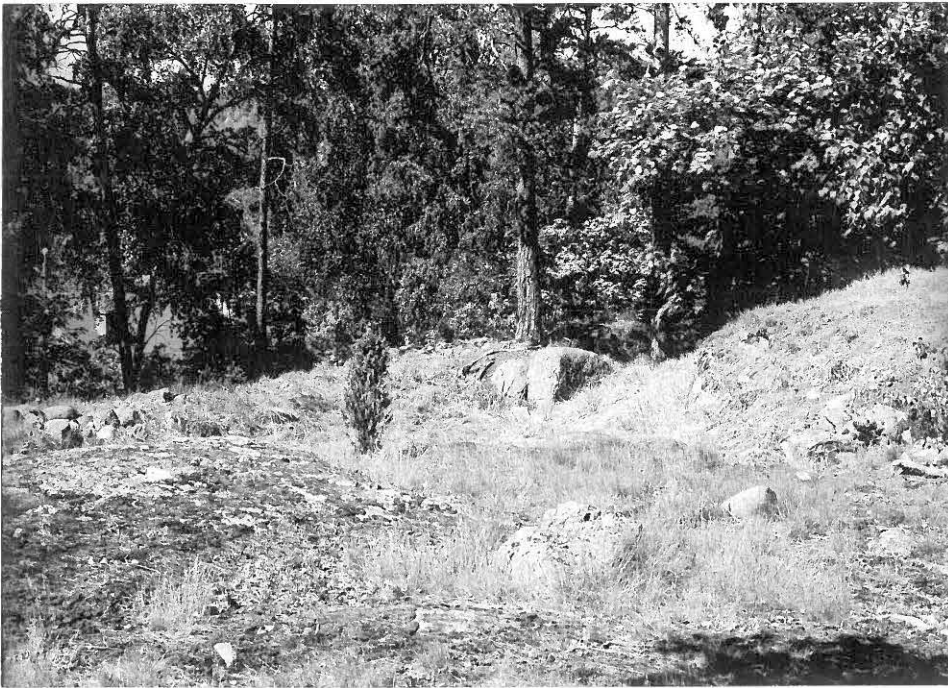
Koekuoppa 6 oli edellisestä n 6 m itäkaakkoon ja laajuudeltaan n. 100 x 50 cm. 10 cm paksun turpeen alla oli maa kirjavaa ja siinä esiintyi selviä hiilialueita. Löydöksiä saatiin jokunen pieni savitiivistein kappale (19270:8). "Torni" ympäristöineen näkyy kuvissa 16-18.

16. Tasannetta "tornin" juurella, taustalla lounaisosan vallia, kuvattu idästä.

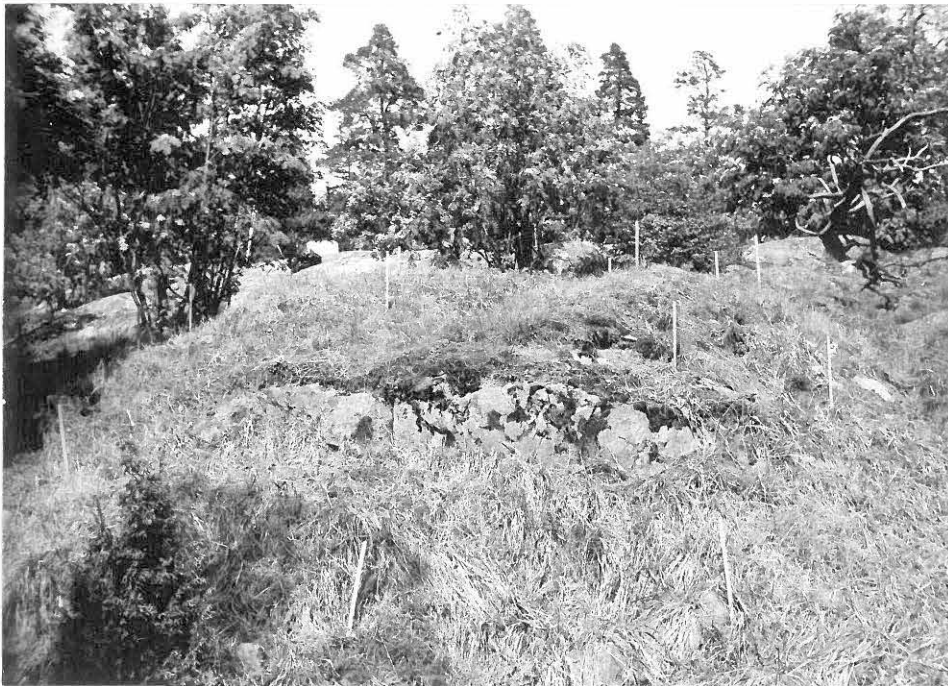
17. Kallionnyppylä, jonka päällä on ns. "tornin" perusta, etelästä.

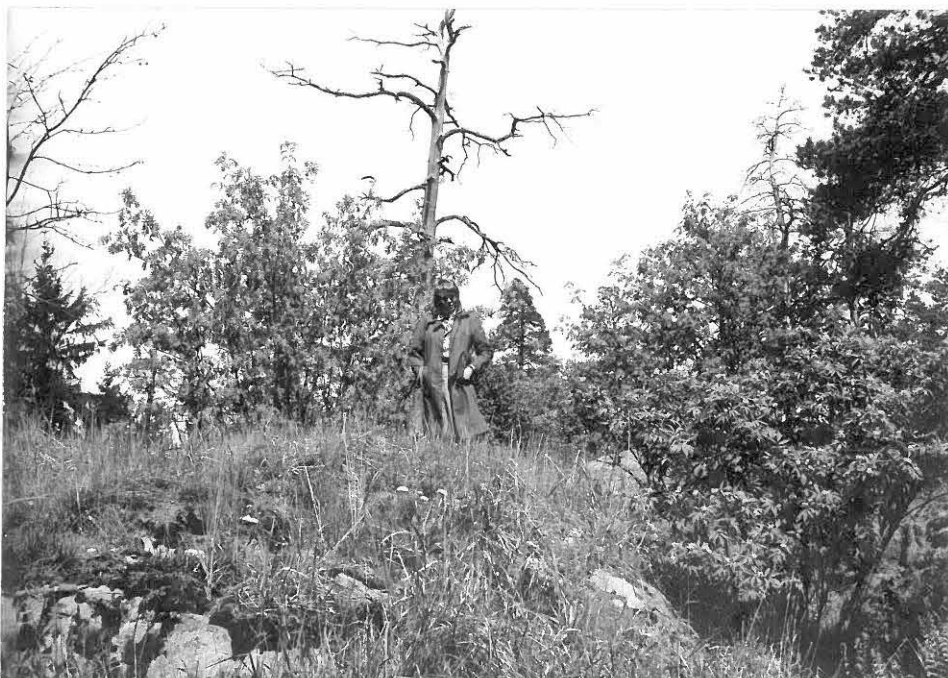
18. Tutkija Hirviluoto tarkastamassa "tornia". Taustalla kelopuu, joka kaatui ennen kunnostustöitä, etelästä.

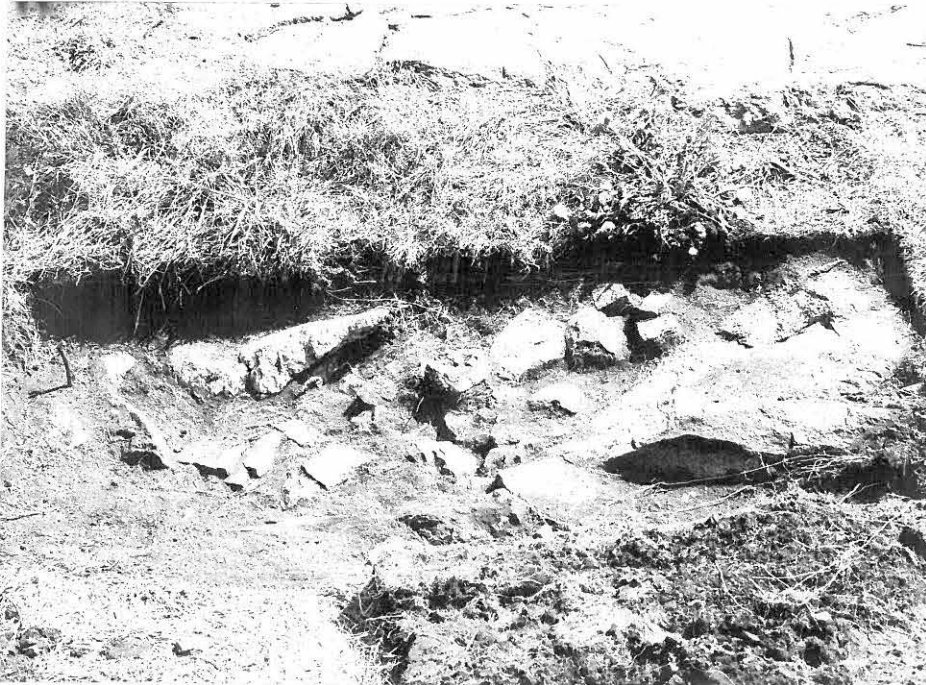
oli maa aivan nokista ja koko alueella oli kiveystä n. 10 cm:n syvyydessä maan pinnasta. Löydöksinä saatiin kolme rautanaulaa, ehkä meripihkamöykky, rautakuonan pala, palanutta luuta ja hieman savitiivistettä (19270:9-15). (Kuvat 19-21)

19. Kiveystä koekuopassa 7, luoteesta.

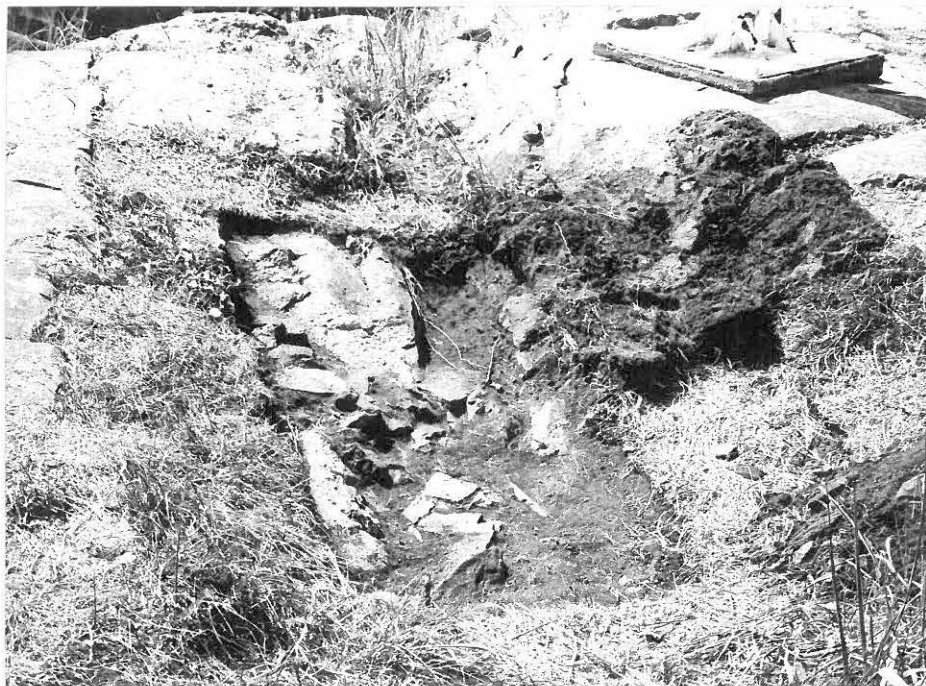
20. Sama kuin edellä  
koillisesta.

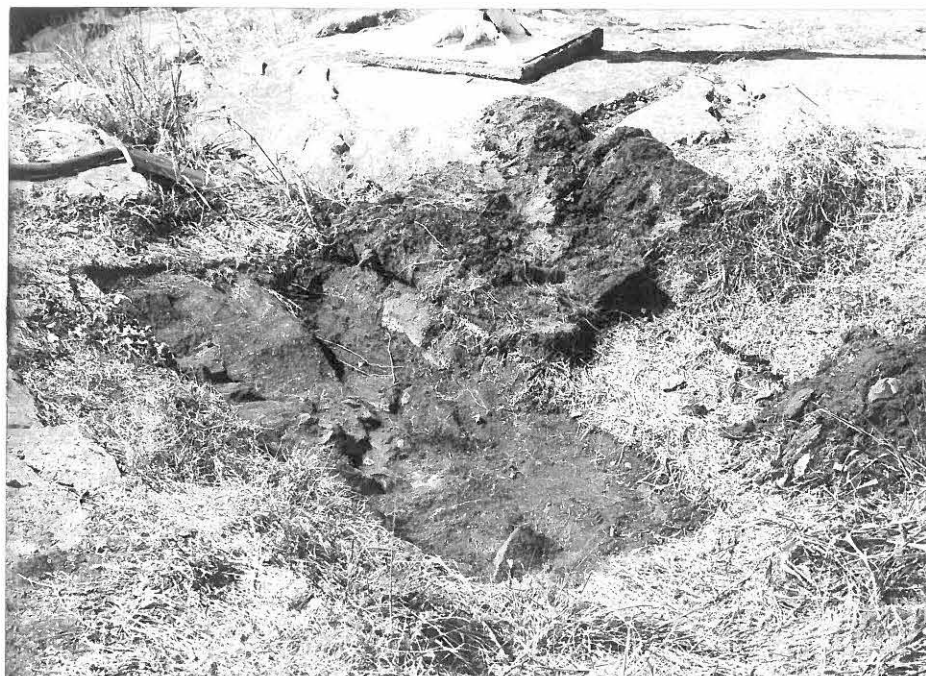
21. Sama kuin edellä  
idästä.

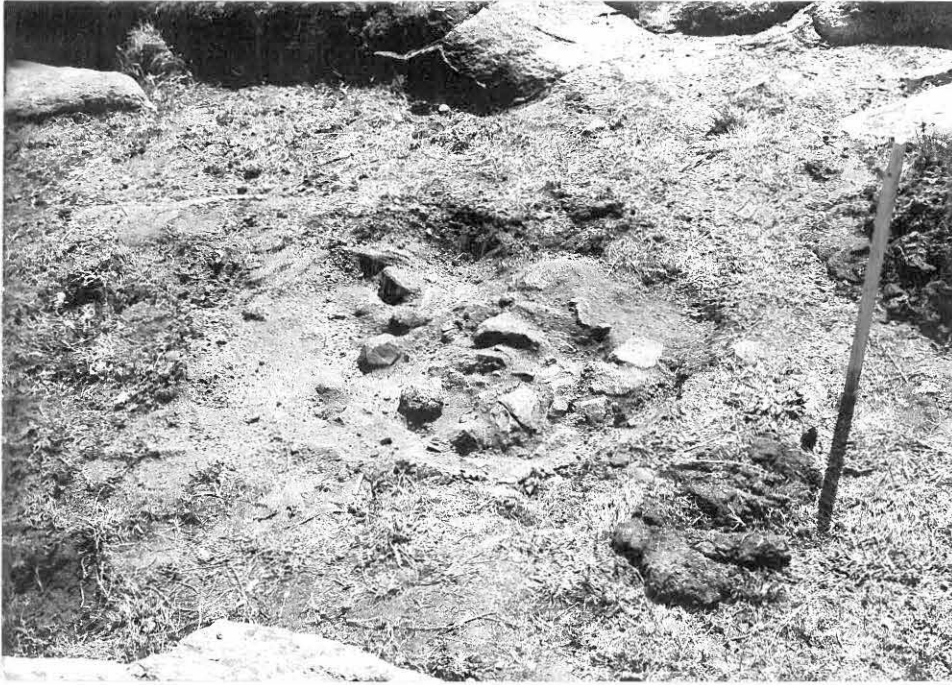
Koekuoppa 8 tehtiin edellisestä n. 5 m itäkaakkoon hieman alempana olevalle kohdalle. Turvekerros oli vain n. 2 cm:n paksuinen, ja sen alla oli kiveystä ja nokista hiekkamaata. Löydöksiä ei tavattu. (K. 22)

22. Koekuoppa 8 luoteesta.

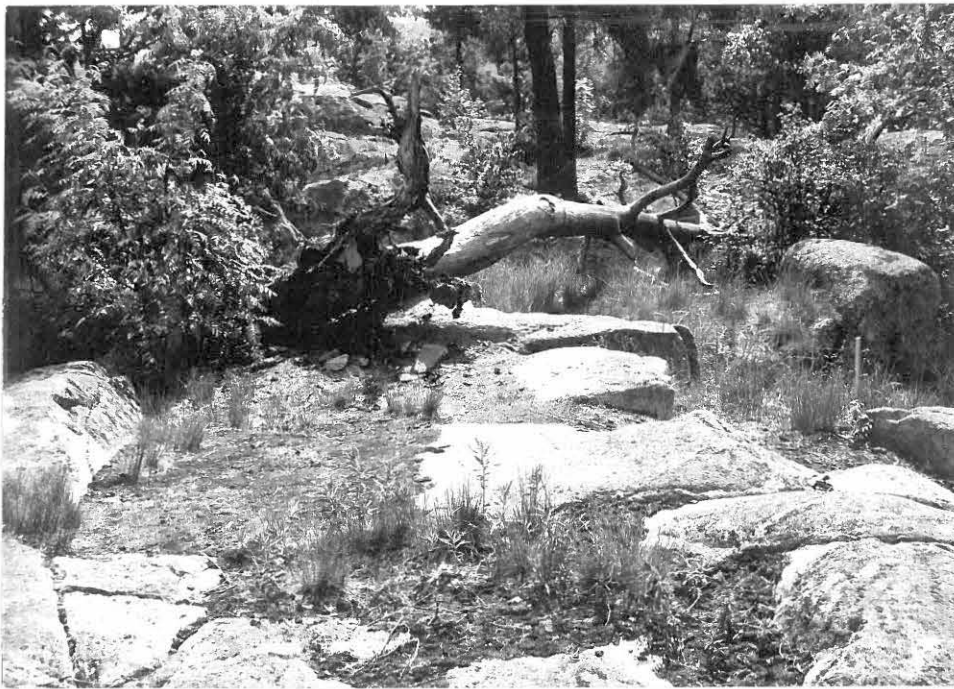
Koalue 3 oli äskettäin kaatuneen puun alusta (kuvat 23,24), joka piti siistiä. Se sijaitsi kallionkolossa n. 10 m edellisestä kohteesta kaakkoon ja siinä tutkittiin n. 7 m<sup>2</sup> laaja alue kallioon asti (n. 5 - 20 cm syvälti). Maa oli hiilistä varsinkin alueen luoteisosassa. Sen joukosta löydettiin melko runsaasti tiilen kappaleita sekä joitakin kvartsin paloja. Tiilet voivat olla muinaislinnan lähetyvillä sijainneen tiili-  
tehtaankin ajalta ja kvartsit ovat saattaneet lohjeta kallioista, jossa näytti olevan kvartsisuonia. Sekä tiilenkappaleita että kvartseja otettiin näytteeksi (19270:17,18). Puun juurien repimä alue siistittiin.

23. Koalue 3 kuvattuna luoteesta.

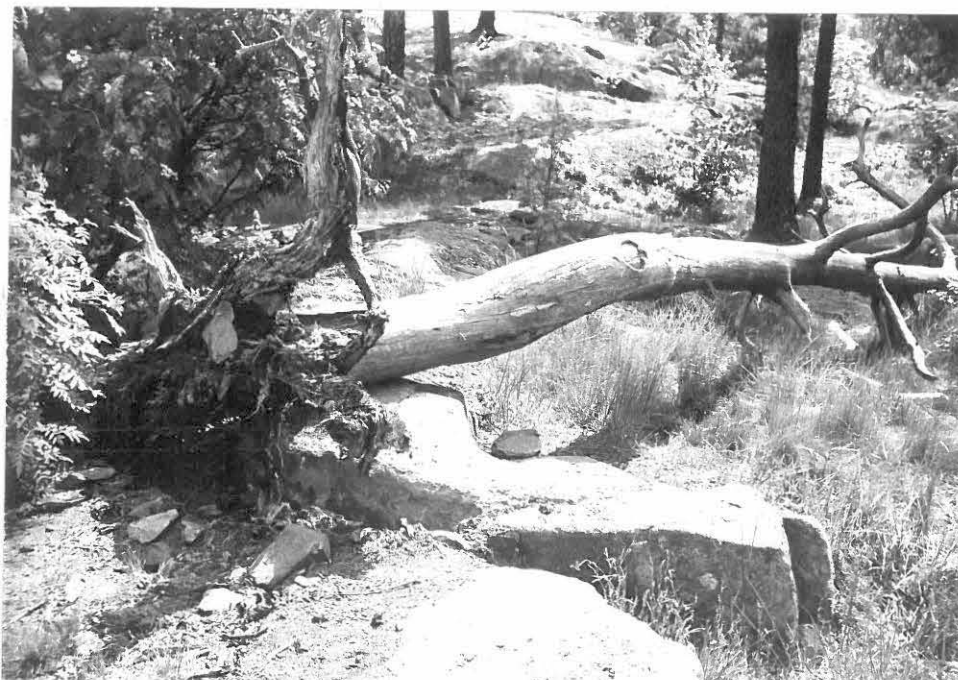
24. Koalue 3, kiviä ja tiilenkappaleita kaa-tuneen puun alla, luoteesta.

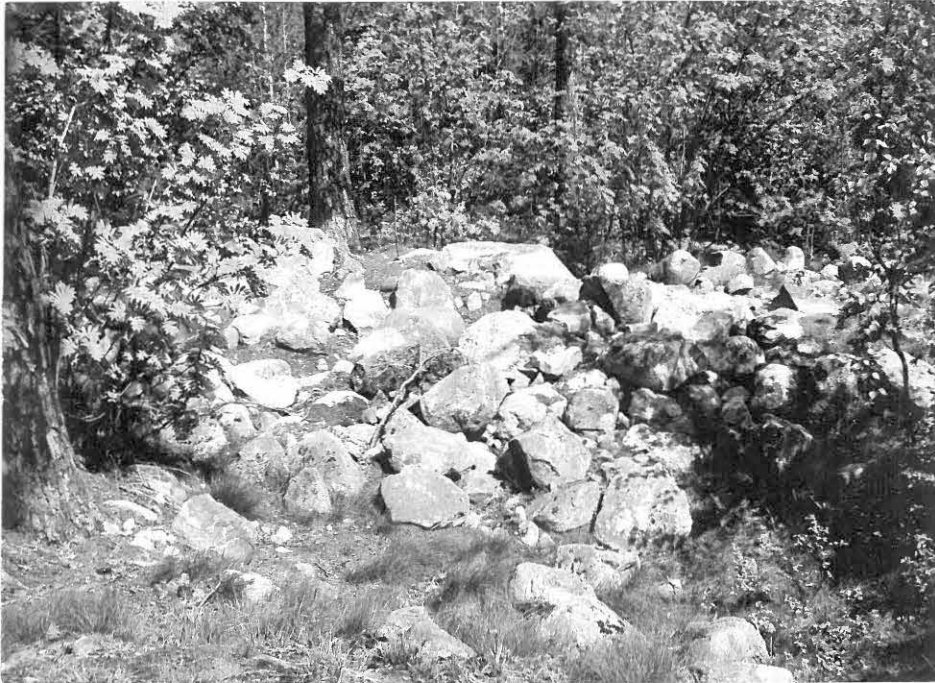
*35. Päävallin pohjois-  
osan rikottua kiveystä,  
etelästä.*

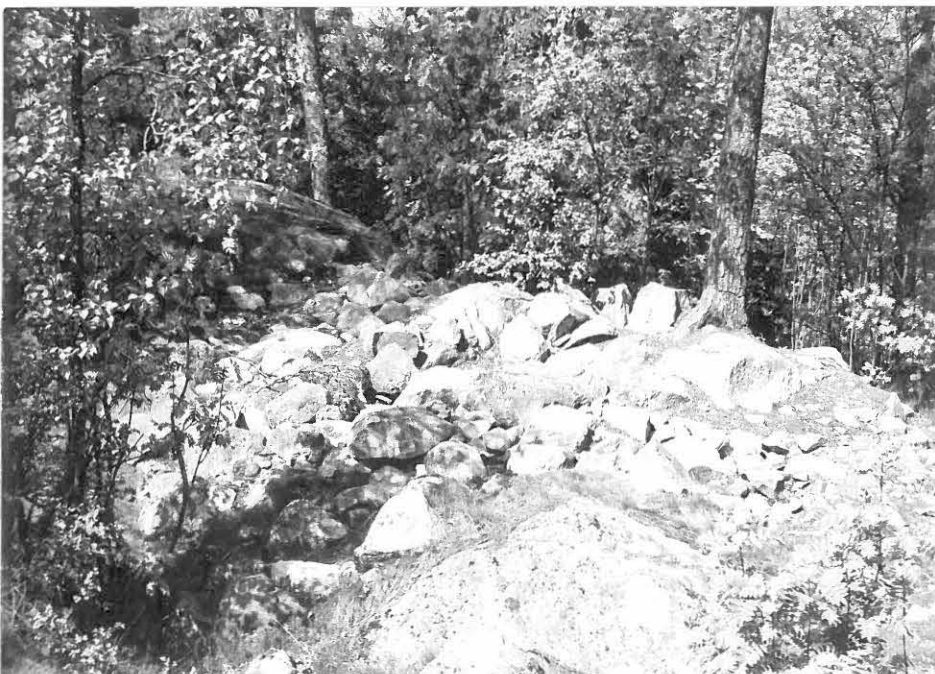
*36. Sama kuin edellä  
kaakosta.*

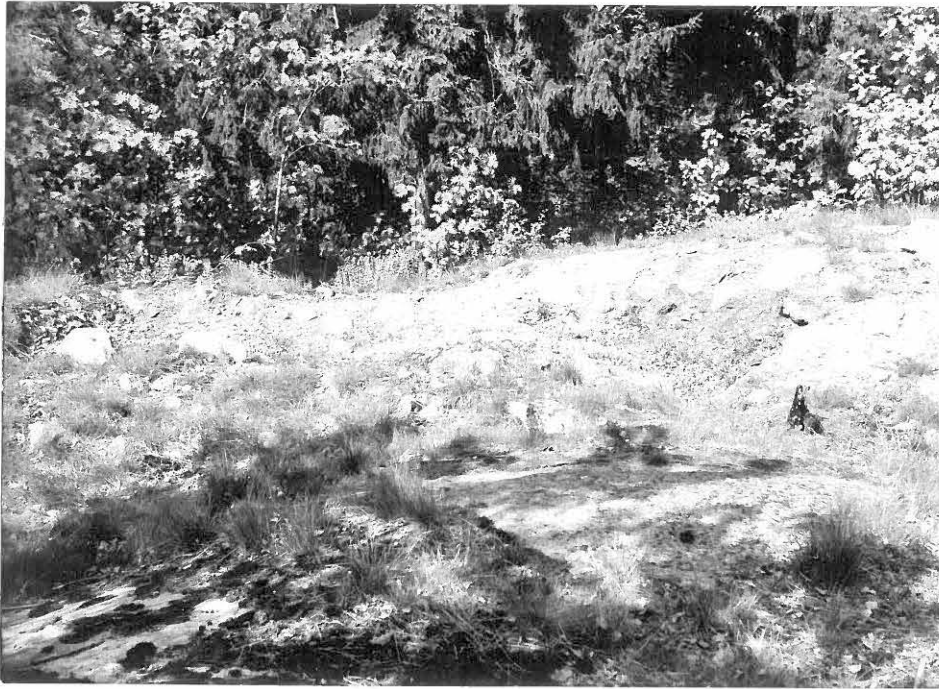
Linnavuoren lakea kiertävä sisin valli oli pahimmin sortunut (sorrettu) luoteessa. Tähän kohtaan, ks. kartta 2, tehtiin n. 3 m leveään valliin n. 1/2 m leveä leikkaus, jotta nähtäisiin vallin rakenne. Ainakin tällä kohtaa valli näytti rakennetun siten, että kookkaista kivistä kylmämuuraustekniikalla tehtyjen vallin suuntaisten muurien välit oli täytetty pienemmällä kivillä tai jopa soralla. Näitä yhdensuuntaisia muureja näytti olevan kolme tai neljä vallin sisällä. Toisin paikoin vallia tarkastellessa vaikutti siltä kuin näitä muureja vallin sisällä olisi yhdistänyt poikkimuurit, niin että hienojakoisemmalla aineksella täytetyt kohdat olisivat olleet eräänlaisia sellejä, mutta tästä ei tietenkään voi olla varma ilman tarkempia tutkimuksia.

37. Päävallin hävitettyä luoteisosaa, kaakosta.

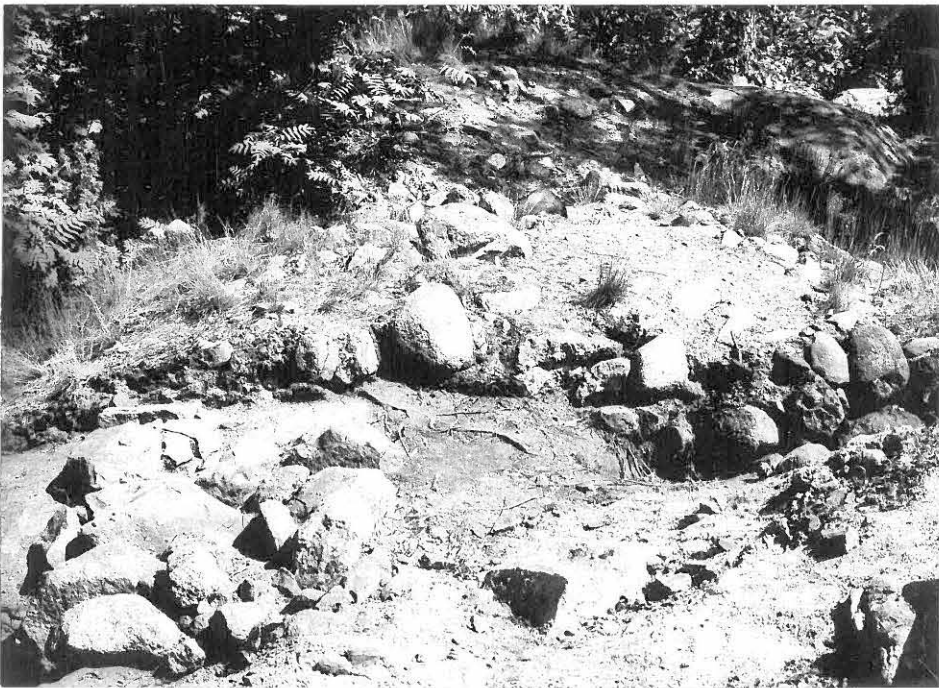
Vallin sisäpuolella havaittiin leikkauksen kohdalla, ks. kartta 3, pitkittäin vallin suuntaan kulkeva hiiltynyt puu, joka oli näkyvissä ainakin sen 50 cm:n matkan, joka profiilileikkausta tehtäessä puhdistettiin. Kallionkolo, joka tässä kohden oli vallin alla, oli ennen varsinaista vallin rakentamista täytetty suurilla kivillä, vert. kartta 3 ja valokuvat 38-39. Maa tässä kuopassa, joka siis sijaitti osittain vallin alla, oli hiilipitoista, kun sen sijaan sora muurien välissä

38. Vallin leikkaus kuvattuna lounaasta.

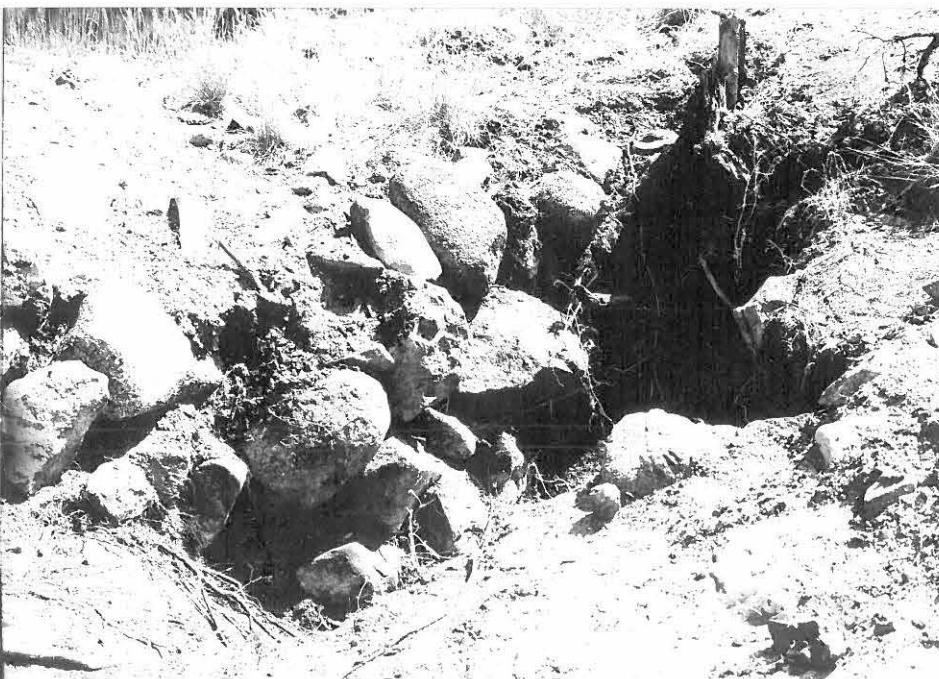
39. Suuria kiviä kallonkolossa vallin alla, lännestä.

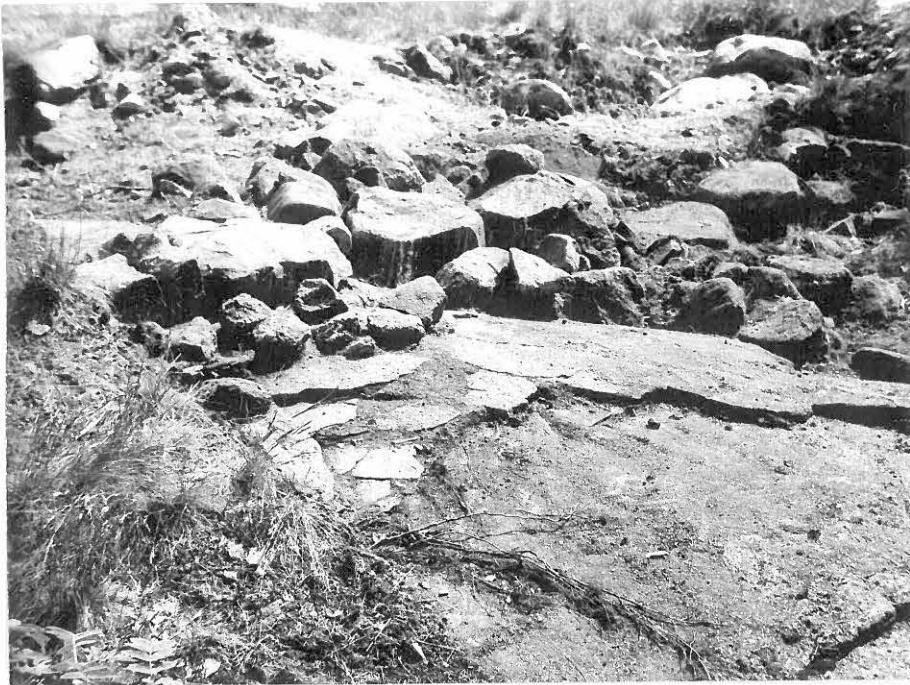
40. Pohjoisvallin ulkosivun kivistä pohjoisesta.

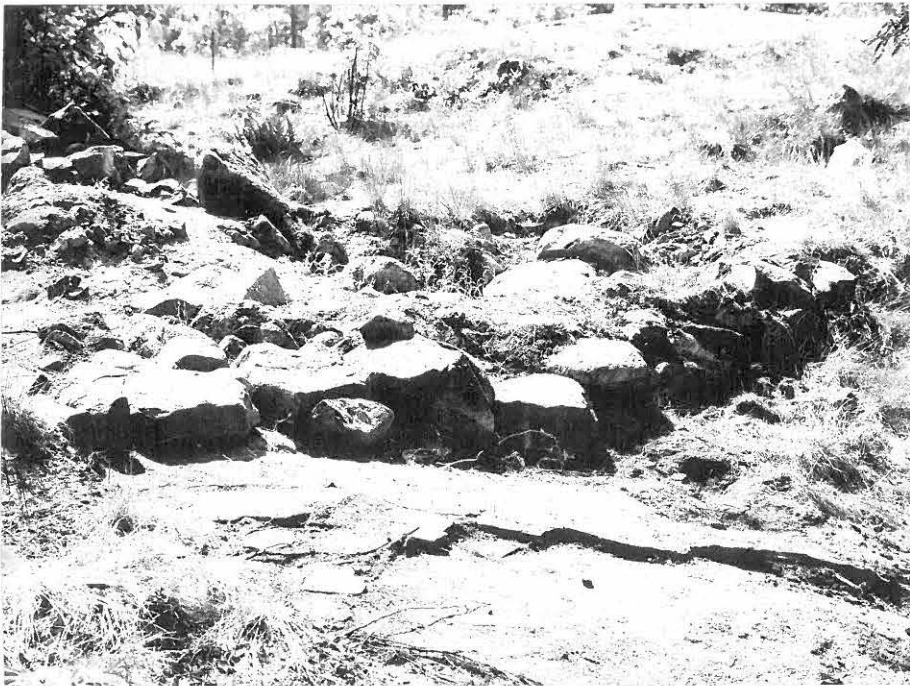
41. Sama kuin edellä esiin puhdistettuna.

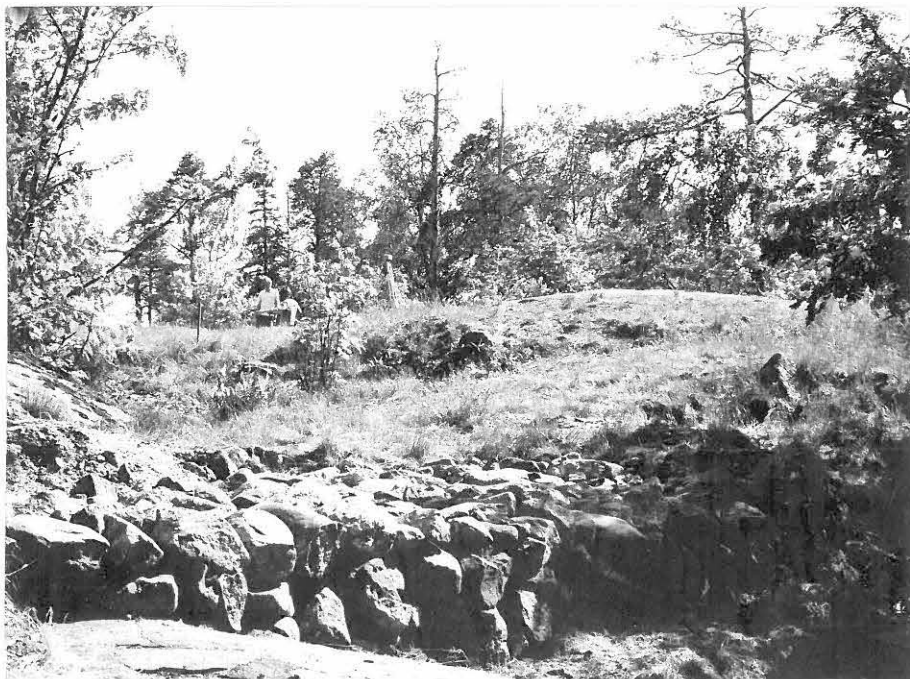
42. Sama kuin edellä entistettynä, pohjoisesta.

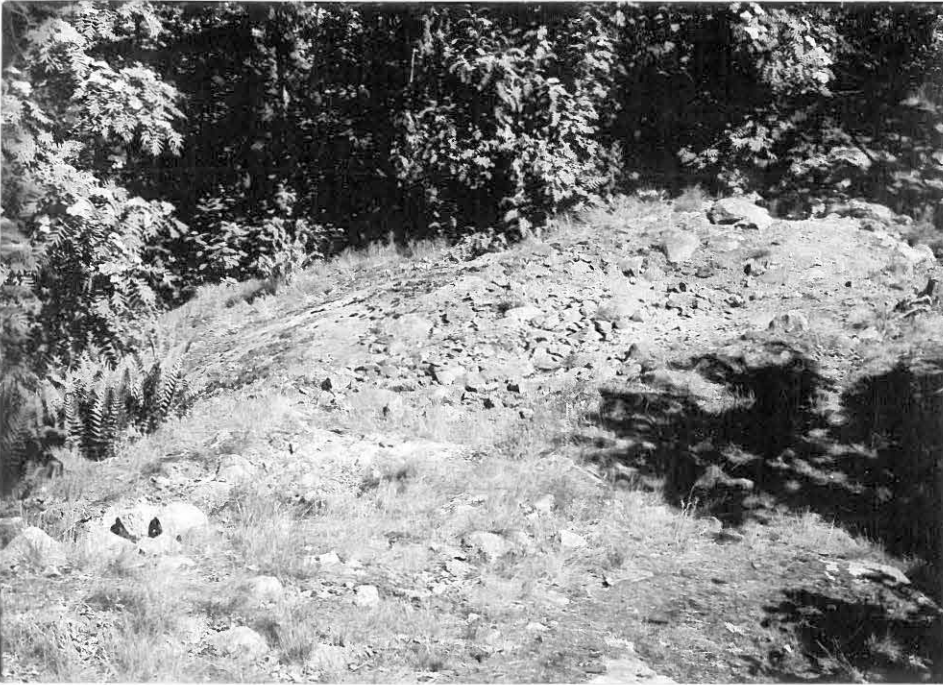
43. Päävällin luoteisosaa  
entistettynä, etelälou-  
naasta.

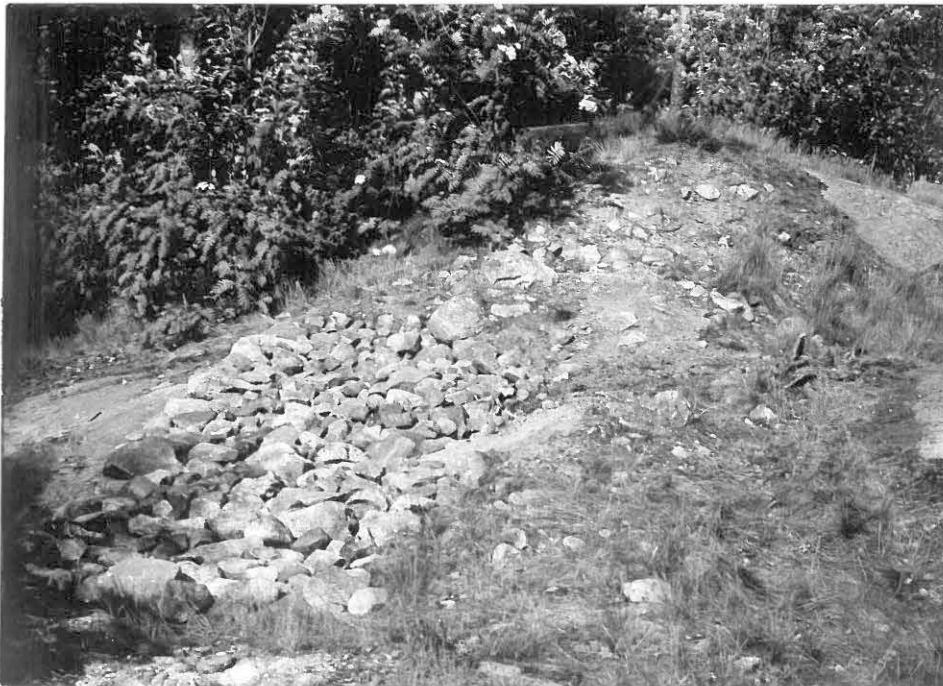
44. Sama kuin edellä  
lähempää, lounaasta.

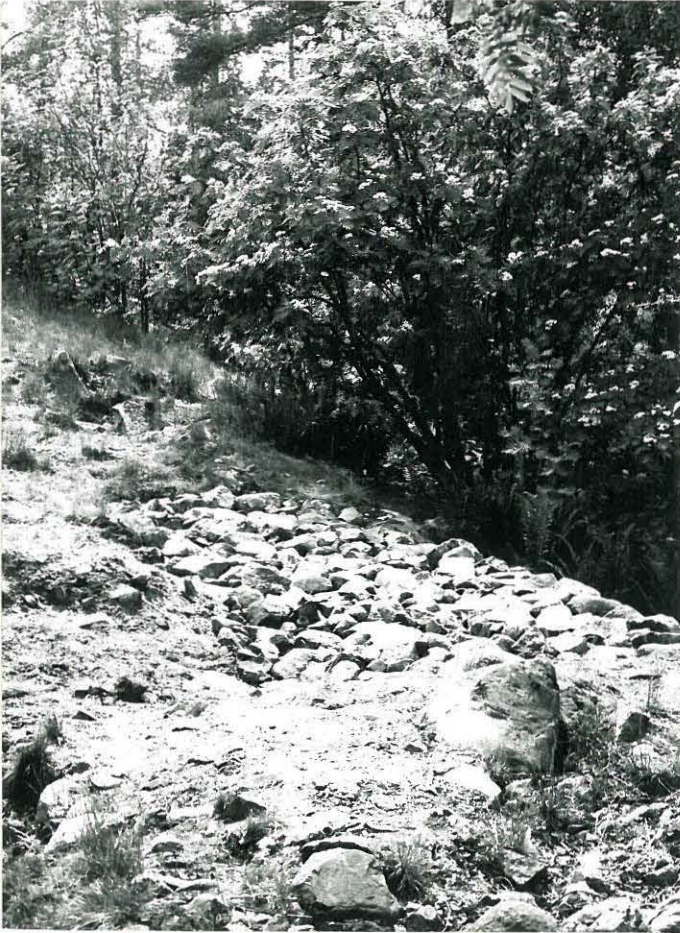
45. Päävallin luoteisosaa entistettynä, idästä.

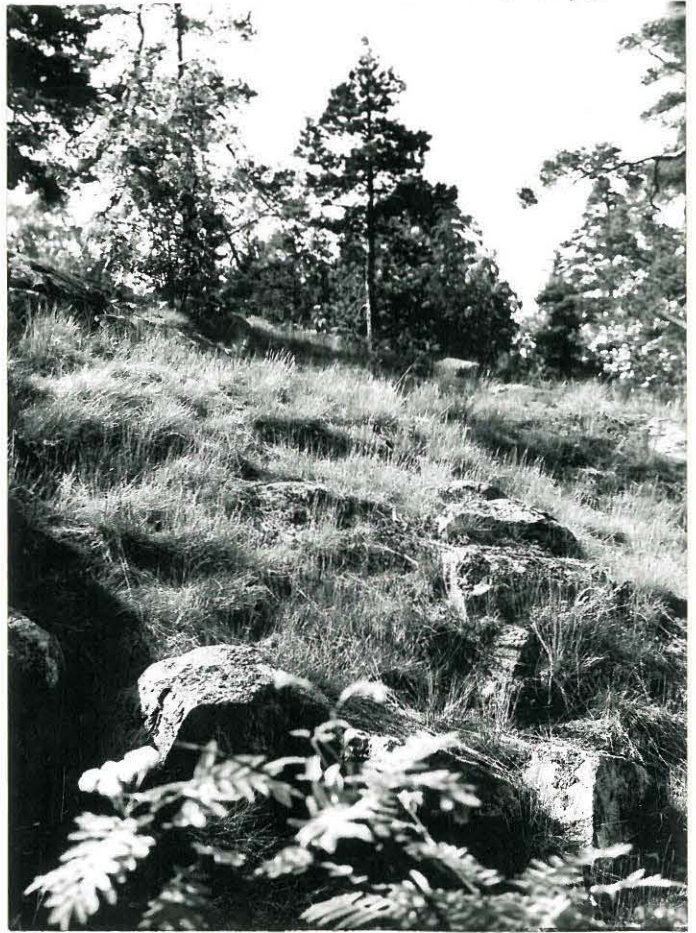
Koekuoppa 9 tehtiin itärinteellä olevaan kiveykseen, mahdollisesti jonkinlaiseen vallin jatkeeseen. Turpeen alla oli pientä kiveystä ja hieman hiiltä, mutta mitään muuta ei havaittu. (Kuva 46.)

46. Linnavuoren itärinteen pieni vallinjatke, johon tehtiin koekuoppa 9, etelästä.
