Konservointikertomus

Konservoidut esineet ovat rautakautisia kalmistolöytöjä Laitilan Kodjalan Virilän Vainionmäestä, polttokalmistosta.

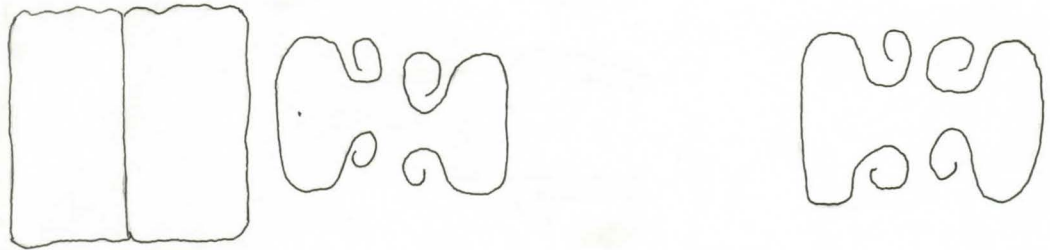
KM 22964:3

Miekan väistimessä ja nupissa on hopeakoristelua, joka on pahoin rautakorroosion runtelema.

Miekka on damaskoitu, säilän molemmin puolin erilainen damaskointi. Säilän veriurasta löytyi myös koristekuviointi etsauksessa. Miekan kärjessä myös näkyvillä damaskoinnin aiheuttama pinta-kuviointi.

Kaikki miekat on mekaanisen puhdistuksen jälkeen olleet elektrolyysissä (1% Na₂CO₃). Sitten niiden säilät on etsattu ja stabiloitu keittämällä puhtaassa vedessä. Miekat on suojattu parafiinilla, lukuunottamatta n:o 16, jossa on paraloid B72 -suojaus. Miekkojen 3 ja 4 pronssi- ja hopeaosat on paikallisesti käsitelty benzotriazolilla.
