Rakennusinventointi

# SÖDERSKÄR

Mia Puotunen  
Metsähallitus  
2008

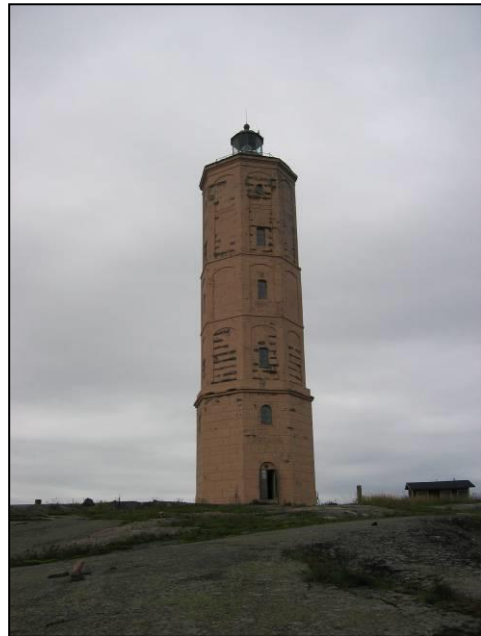
### Kunto: Kohtalainen

Runkoa vahvistava betonikuori halkeilee useasta kohtaa ja rautakiskot ovat alttiita säälle ja sitä kautta ruosteelle. Sadevesi pääsee seinien halkeamien kautta rakenteisiin ja ruostein vesi on värjännyt sisäosien uudelleen kalkittuja seiniä ruskeiksi. Rakenteisiin jäätyessä vesi lisää halkeamien määrää. Runko vaatisi pikaista korjausta ja tämä on todettu jo vuonna 1990. Kunnostetut ikkunat on asennettu paikoilleen polyuretaanilla. Ikkunoiden listoitus ja viimeistely on tekemättä.

Majakassa on syytä tehdä tarkka kuntotutkimus ja tehdä tämän perusteella korjaussuunnitelmat sekä korjausaikataulun kiireellisyyden perusteella. Myös sisätilojen säilyminen olisi turvattava. Edellä mainittuihin asioihin vaikuttavat mm. terveysviranomaisten lausunto majakan käyttömahdollisuuksista matkailukohteena nykyisessä muodossaan. Majakan omistajien yhteistyö Museoviraston kanssa on ehdoton edellytys korjausten suorittamiseen. Majakan korjaus on toteutettava ennen mahdollisen uudisrakennuksen tekoa.

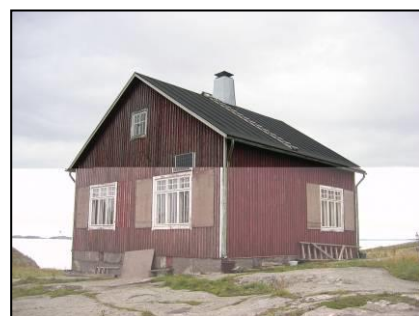
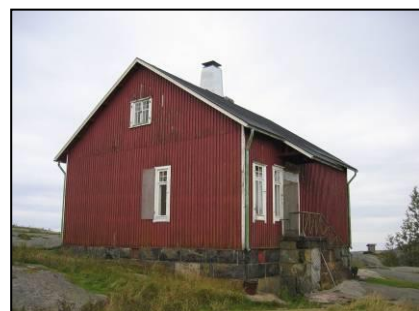
### Rakennus 2.

### Kunto: Kohtalainen

Sisätilat ovat hyvin säilyneet, kohtalaisessa kunnossa ja siistit. Ulkoverhous on kohtalainen. Ikkunat ja vuorilaudat ovat huonokuntoiset.

Tarkempi kuntoarvio ja korjaussuunnitelma sekä sisätilojen tarkempi inventointi olisi hyvä tehdä. Ikkunoiden kunnostus (kittausta ja maalaus) on erittäin tarpeellinen.

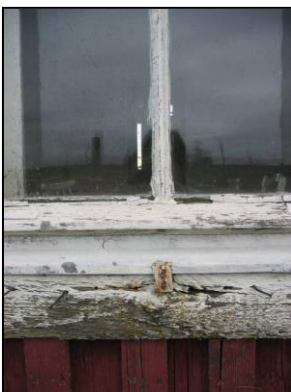
Ylätalon ikkuna

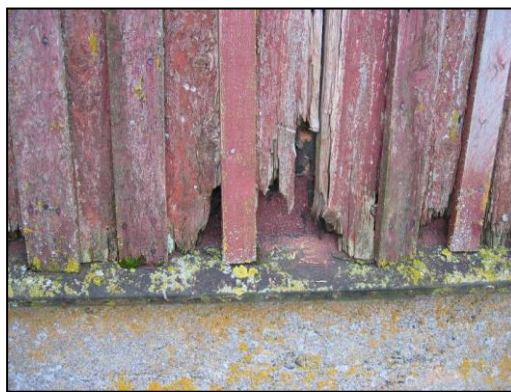
Luotistuvan portaikko on uittanut vettä alapuolisiin hirsirakenteisiin ja seinää on avattava. Myös ulkolaudoitus on kahdelta sivulta huonossa kunnossa

Luotsivan ulkovuorausta

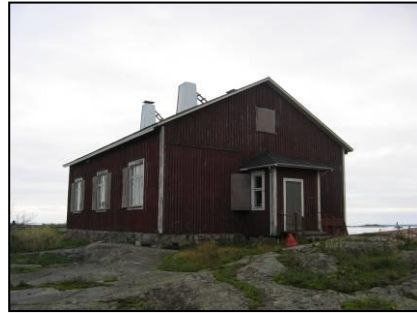
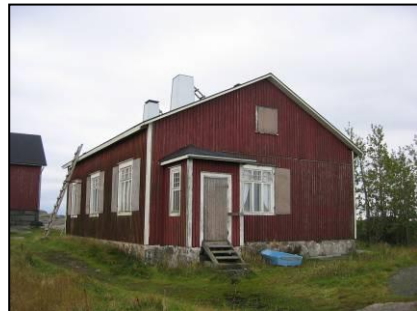
### Rakennus 3. **Majakanvartijoiden talo (Alatalo)**

Majakkavartijan talon seinässä hellahuoneen ikkunan alla on havaittavissa lahovauriota ja se vaatii seinän avaamista sekä hirsien vaihtoa.

**Kunto: Kohtalainen**

Luoteiskulman hellahuoneen ikkunan alapuolinen osa on saanut kosteutta, ja sisätilan paneelit ovat turvonneet ja myös alla olevissa hirsissä on lahoa ja mahdollisesti myös hometta. Eteläsivun keskimmäisen huoneen lattia on painunut ja tummunut ikkunan kohdalla. Itäpäädyn kuistin kaiteet sekä osa ikkunoista ovat huonossa kunnossa.

Havaittujen mahdollisten kosteusvaurioiden kartoitus ja korjaus on tehtävä mahdollisimman pian. Mikäli hellahuoneessa on hometta, estää se koko rakennuksen käytön ennen korjausta. Itäpäädyn portaat ja portaiden kaiteet on kunnostettava. Ikkunoiden kunnostus on tehtävä tarpeen mukaan.

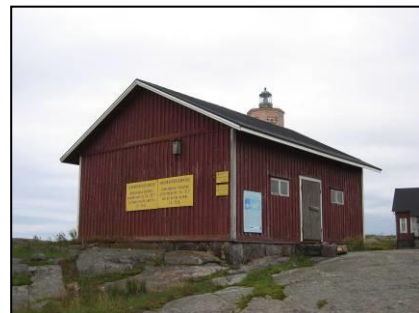
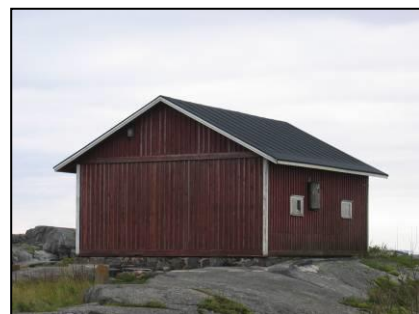
**Rakennus 4.****Puuliiteri**

Rakennus on valmistunut vuonna 1890-luvulla. Itäpäädyssä on ollut pulpettikattoinen lisäsiipi, mistä on jäljellä vielä kivirakenteita. Ulkovuorauksen alaosa on paikkauskorjattu. Katto on kunnostettu 2000-luvulla.

Ulko-oven kunnostus ja maalaus.

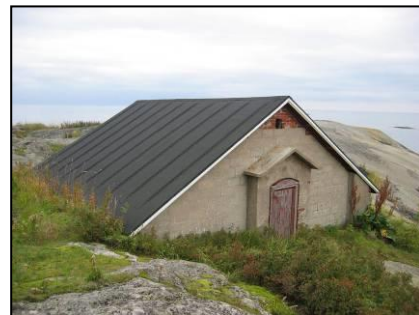
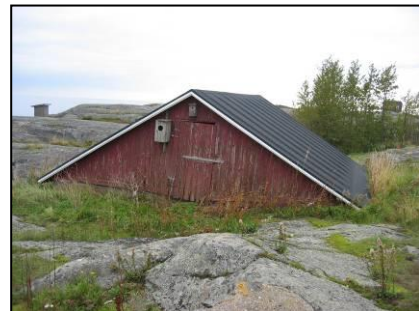
**Rakennus 5.****Kellari**

**Kunto: Hyvä**

Rakennuksen säilyminen ei edellytä korjaavia toimenpiteitä. Itäseinän laudoituksen voi kunnostaa ja maalata, mutta laudoituksen uusiminen kokonaan ei suositeltavaa.

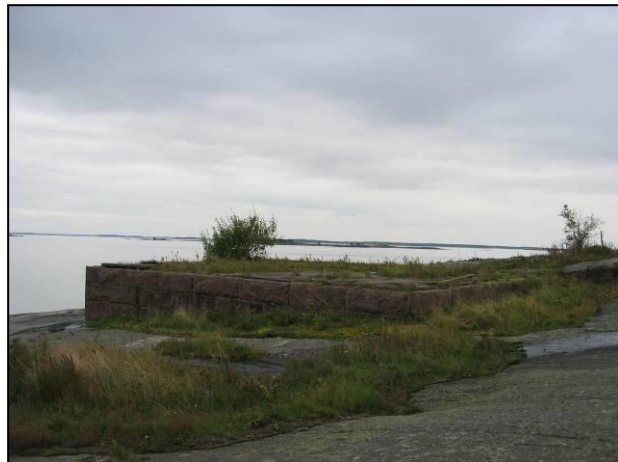
**Rakennus 9. ”Ryssvillan” jäänteet**

Rakennuksesta jäljellä olevat harkkokeräpäperustukset (n. 8 m x 9 m) ovat näkyvä rakenne majakkasaaren maisemassa. Kivikehän sisällä on kiviä ja päälle on valettu betonikansi, joka on paikoin rikkoutunut. Kannen päällä on matalaa kasvillisuutta.

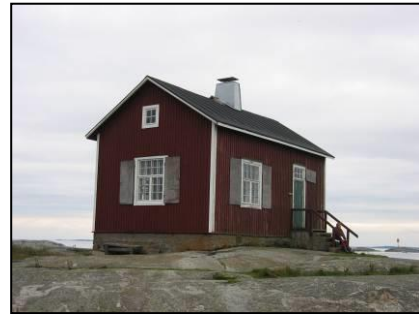
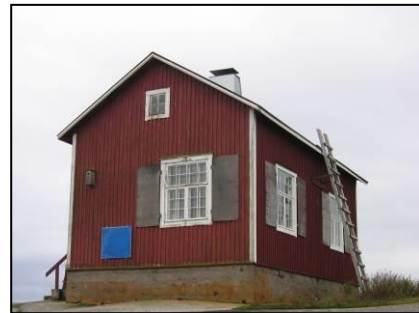
Maalaamattomien sivujen laudoitus on huonossa kunnossa. Huonokuntoiset portaat uittavat sadevettä rakenteisiin ja portaiden sivulla on jo havaittavissa hirressä lahovauriota.

Rakennuksessa on tehtävä kuntotarkastus ja korjattava mahdolliset lahovauriot sekä paikattava huonokuntoinen julkisivu. Peiterimalaudoituksen vaihto kokonaan ei ole suositeltavaa. Portaat on uusittava. On myös varmistettava, että alapohjan tuuletus on kunnossa.

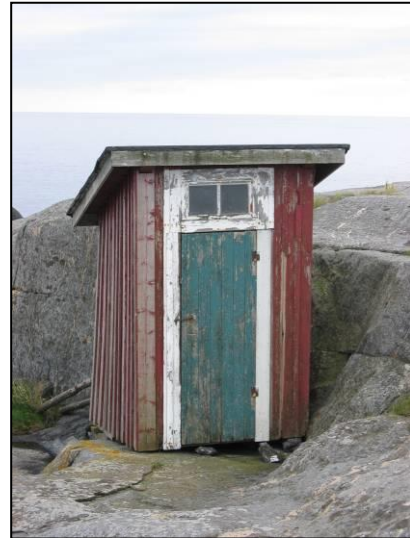
Huonokuntoinen puurakenteinen peiterimalaudoitettu käymälä. Sijaitsee Luotsisaaren eteläosassa.

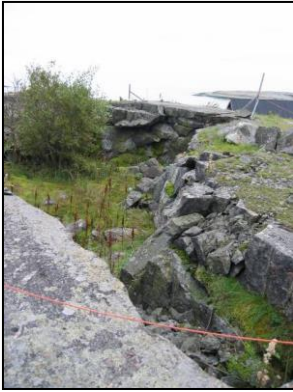
**Kohde C:** Louhikkoa on sekä majakan itäpuolella ja saunan länsipuolella. Louhikkoa ei ole aidattu riittävän hyvin. Kuvassa oleva louhikko on saunan edustalta.
