TARKASTUSKERTOMUS

Kivikautisen asuin/löytöpaikan tarkastus

ELIMÄKI Hämeenkylä Ruskiasuo tark. 1987

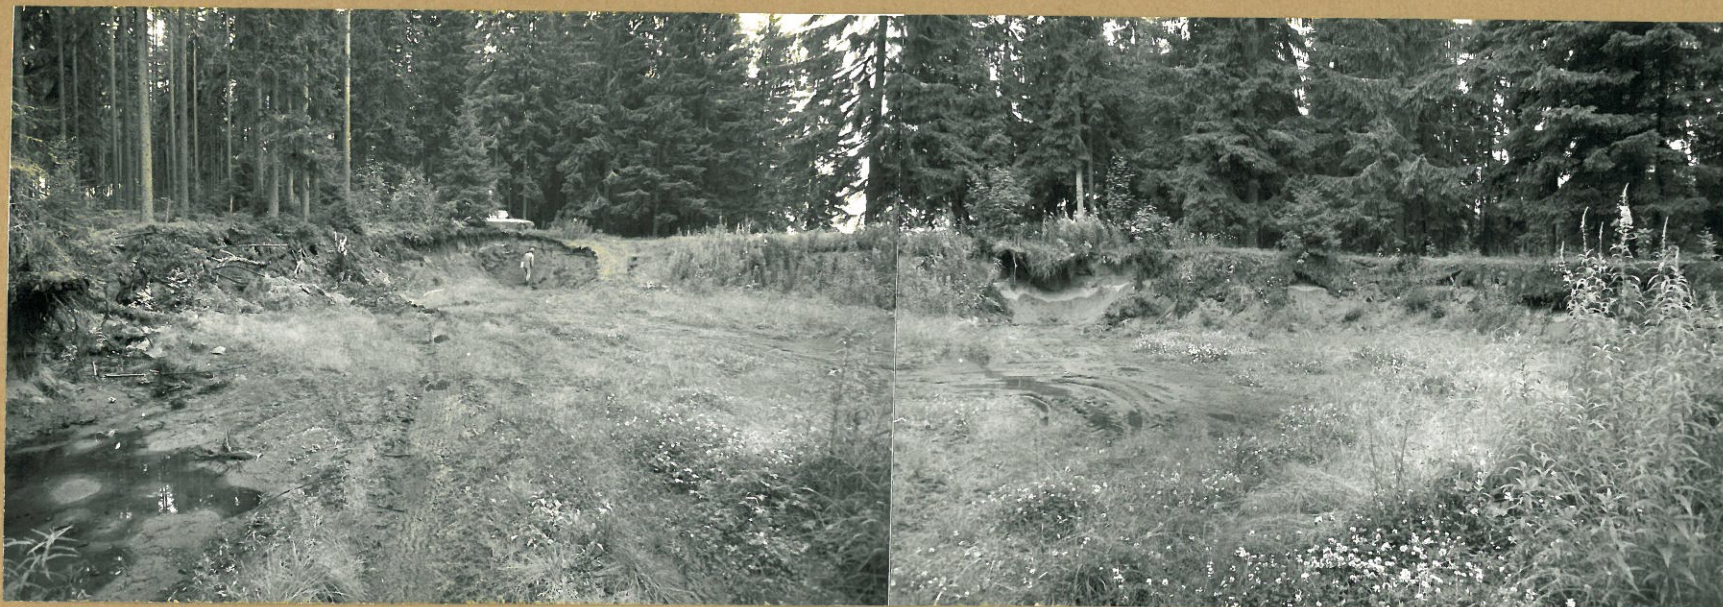
F: 69563- 69564

Ruskiasuon hiekkakuoppa. Varhaiskampakeraamisen saviastian palasia (KM 23690)hiekkakuopan reunasta auton kohdalta.Kuvattu koillisesta.

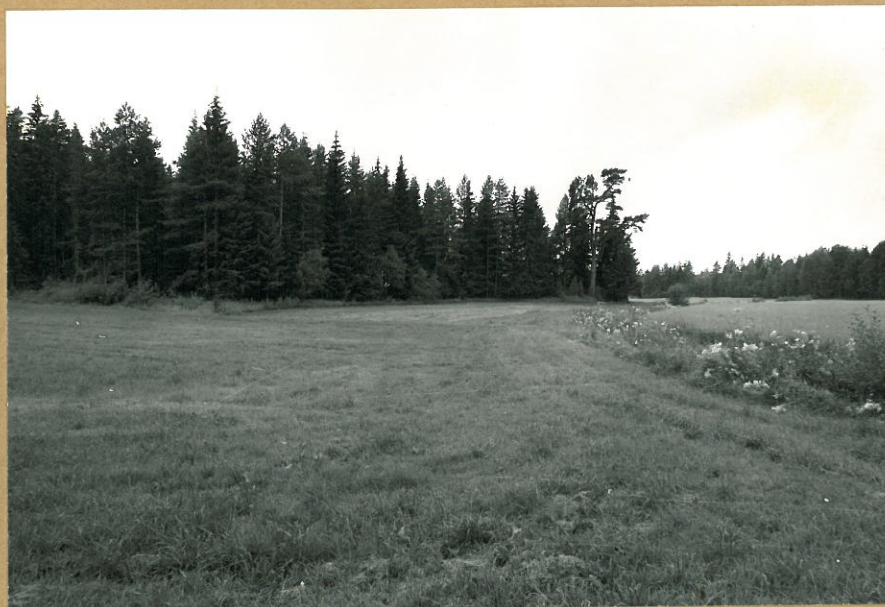
F:69567

Ruskiasuon kivikautinen as. paikka. Kuvattu
koillisesta.

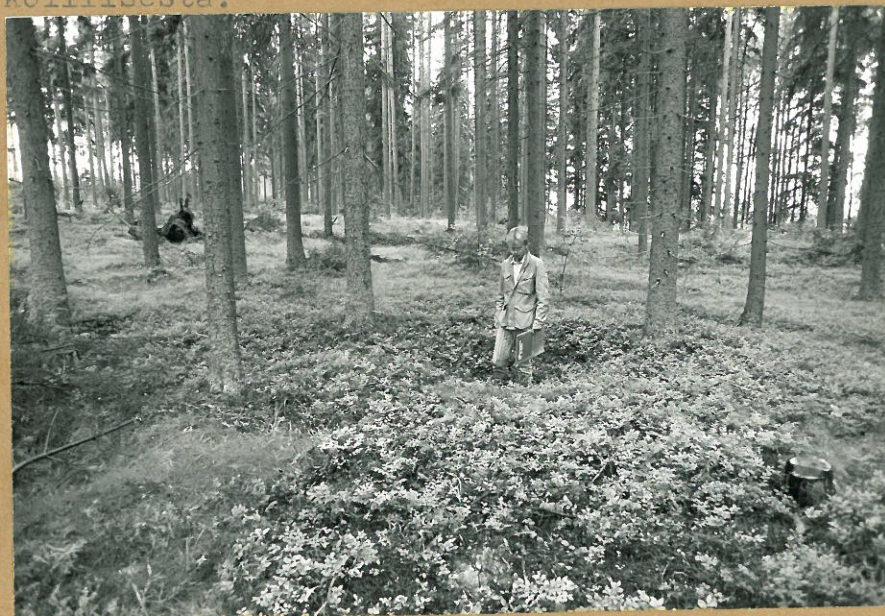
F:69568

Kohde sijaitsee 11 km eteläkaakkoon Elimäen kirkosta, Kumisevanmäen ja Venähmäen välissä metsäniemekkeen kannaksella. Saviastianpalat löytyivät pienestä hiekkakuopasta. Kuopan eteläpuolella, mäen rinteessä oli pari painannetta (katso f.69568, valokuvaliite 2). Löytöpaikan läheisyydessä on peltoa ja mäntymetsää. Paikka sopii topografialtaan hyvin kivikautiseksi asuinpaikaksi.

Ruskiasuo, J.Fast seisoo kuopanteessa. Kuvattu
n. idästä.
