Helsinki Suomenlinna Töölö

Iso Mustasaaren rantamuuuri id 2696, hirsirakenteen arkeologinen dokumentointi

12.–14.10.2010

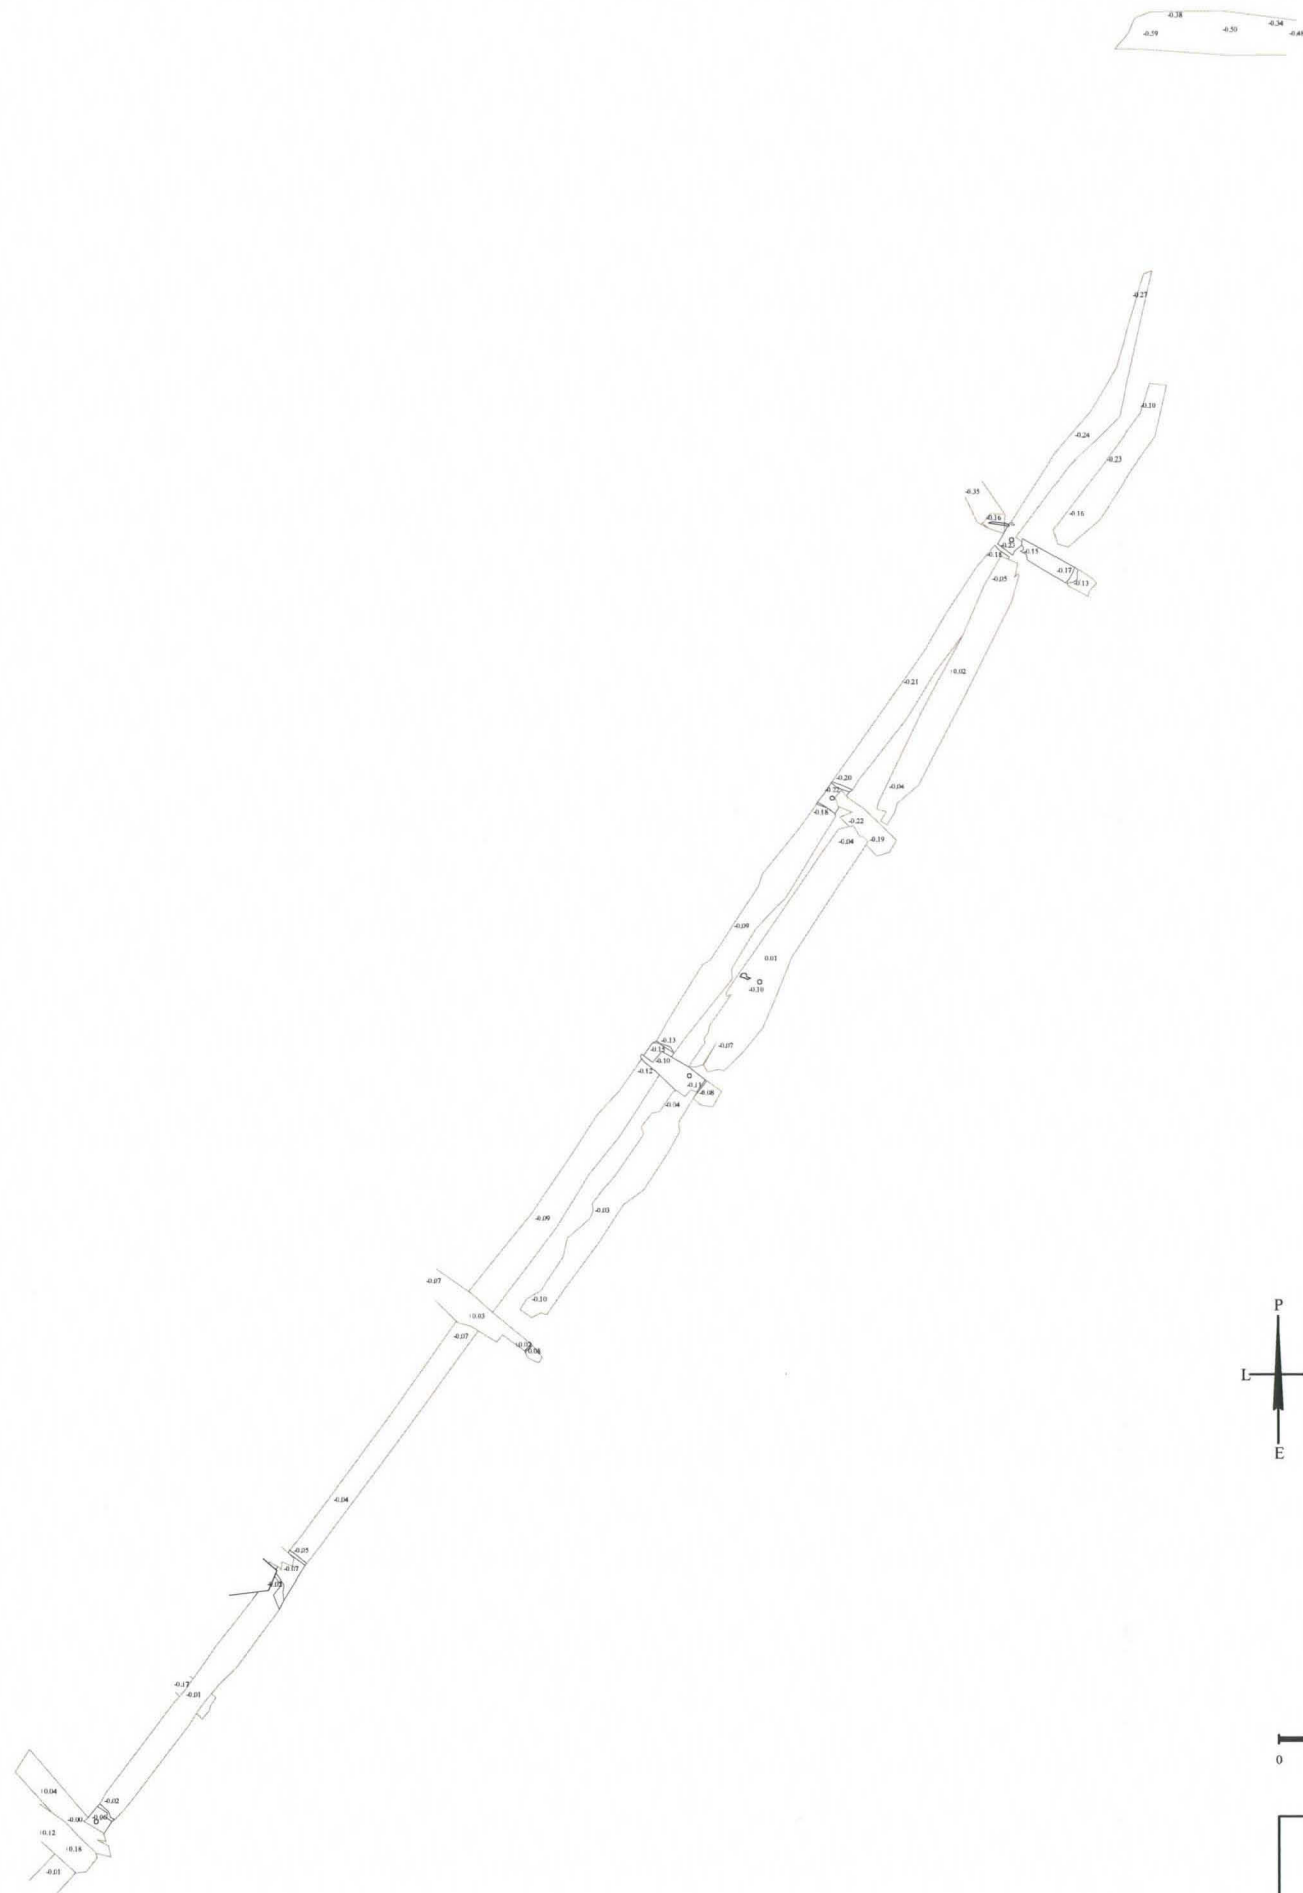
Museovirasto puh. (09) 40501	SUOMENLINNA Laituri	Mittauspiirustus Hirsirakenteet	
	Museovirasto rakennushistorian osasto dokumentointiyksikkö J.Hymylä	MK 1:50 18.10.2010	N:o ACAD LT 2010

Minna Leino ja Eeva Vakkari puhdistivat hirsirakenteen 13.10. Hirsirakenteen todettiin olevan joko yksinkertainen tai epäyhtenäinen, sillä alempia hirsikertoja ei löytynyt 30 cm syvyyteen tehdyillä koepistoilla. Koekuopan hirsirakenteen voitiin todeta jatkuvan muurin suuntaisesti. Hirsirakenne on pahoin hajonnut pohjoisosasta, eikä mahdollista nurkkarakennetta enää ole havaittavissa. Rakenteen eteläpäättä ei saatu esiin rantamuurin korjaustöiden rajoittuessa suppeammalle alueelle. Täyttömaa oli sekaista sisältäen löytöjä 1700–1900-luvuilta. Puhdistustyössä löytyi muun muassa tykin haulikuula,

14.10. Janne Hymylä Museoviraston rakennushistorian osaston dokumentointiyksiköstä ja Eeva Vakari mittasivat kohteen takymetrillä. Hirsirakenteesta piirrettiin kartta ja otettiin korkeustiedot (ks. piirros 1). Lisäksi piirrettiin sortuneen rantamuurin poikkileikkaus (ks. piirros 2). Rakenne dokumentoitiin myös valokuvaamalla digitaalikameralla. Rakenteessa on seitsemän salvosta, jotka kuvattiin ylhäältä ja sivulta. Yksityiskohdat, kuten tapinreiät, kuvattiin myös. Lisäksi otettiin työ- ja yleiskuvia sekä kuvattiin kaivinkoneen nostamia irtohirsiiä, näistä yksi kaikilta sivuilta mittakaavan kanssa. Valokuvat on luetteloitu Museoviraston kokoelmanhallintajärjestelmä Muskettiin päänumerolla MA201017. Lisäksi Meritaito Oy on tehnyt kohteesta ennen sortumaa kesäkuussa 2010 monikeilainluotauksen, jossa näkyy selvä syöpymä rantamuurissa.

Rantamuurin korjaustyössä hirsirakenne voidaan jättää paikoilleen eli peittää uudelleen muurin täytömaan alle. Mikäli kaivutöitä kohteella laajennetaan, on huomioitava mahdollisuus, että paikalta paljastuu lisää hirsirakenteita. Korjaustöiden aikana on huolehdittava, ettei lähimmälle vedenalaiselle muinaisjäänökselle, Iso Mustasaaren hirsarkulle, aiheudu vahinkoa.

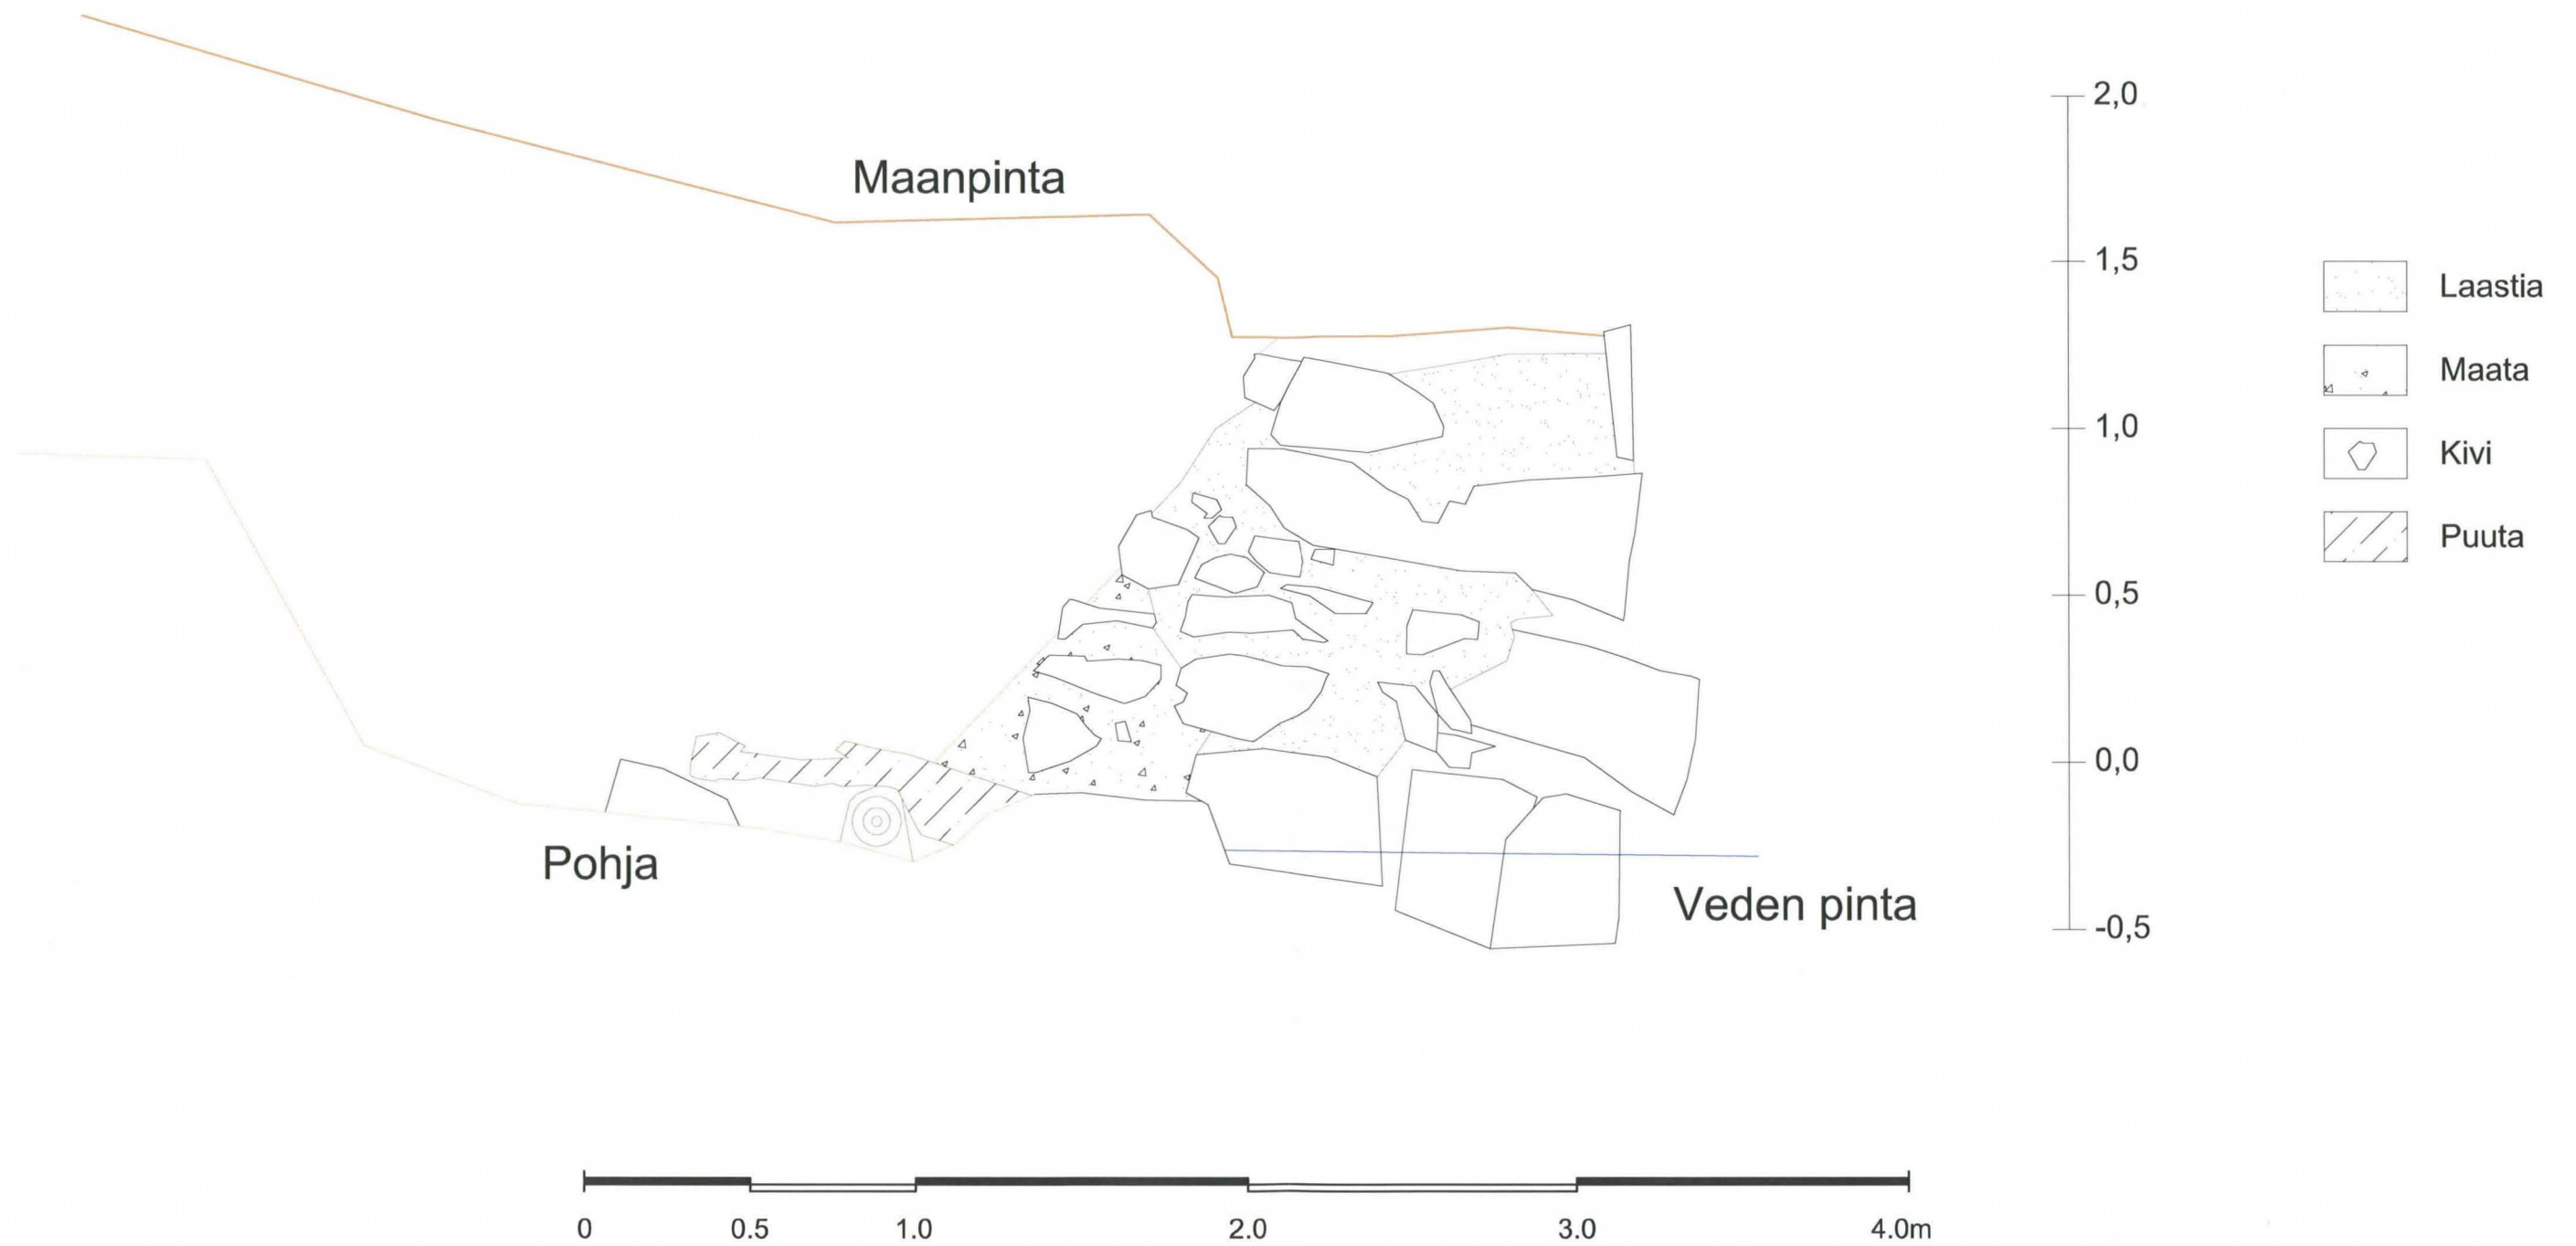
Museovirasto puh. (09) 40501	SUOMENLINNA Laituri		Mittauspiirustus Muurileikkaus	
	Museovirasto rakennushistorian osasto dokumentointiyksikkö J.Hymylä		MK 1:20 19.10.2010	N:o ACAD LT 2010
				N43

Maija Huttunen Pintafilmi Oy:stä dokumentoi 20.10. videokuvaamalla rakenteen merenpuolen kuntokartoitusta varten. Minna Leino avusti työssä. Rantamuurin meren puolella on pitkittäishirsinen rakenne, joka on ainakin kolmikertainen. Se sijaitsee selkeästi alempana kuin maanpuoleinen rakenne. Alimman hirren alapuolella on kiviä, mikä viittaa siihen, ettei rakenne jatku yhtenäisenä syvemmälle. Hirsirakenteen keskellä havaittiin rautaisia vesiputkia. Muurin keskivaiheilla on sortumakohta, josta yksi kivi on pudonnut mereen ja toinen siirtynyt paikoiltaan. Vaurioituneen kohdan valurautaputki on murtunut suuosastaan. Alin kivirivi ei vaikuta tukeutuvan mihinkään, eikä sen kiinnitysmekanismia ei saatu selville. Merenpuolen tarkastelussa luotiin yleiskäsitys alueen maaperästä. Alue on hiekan ja soransekaisista täyttömaata, pohjan pintaosasta suhteellisen pehmeää vähintään 30 cm syvyyteen saakka. Hajonneessa muurinkohdassa kivikko jatkuu noin viiden metrin etäisyydelle rannasta.
