Hyrnsalmi 21 Nahkaniva Kivikautisen asuinpaikan tarkastus

Muinaisjäännöstunnus: 105010021

Tarkastuspäivä: 10.9.2009

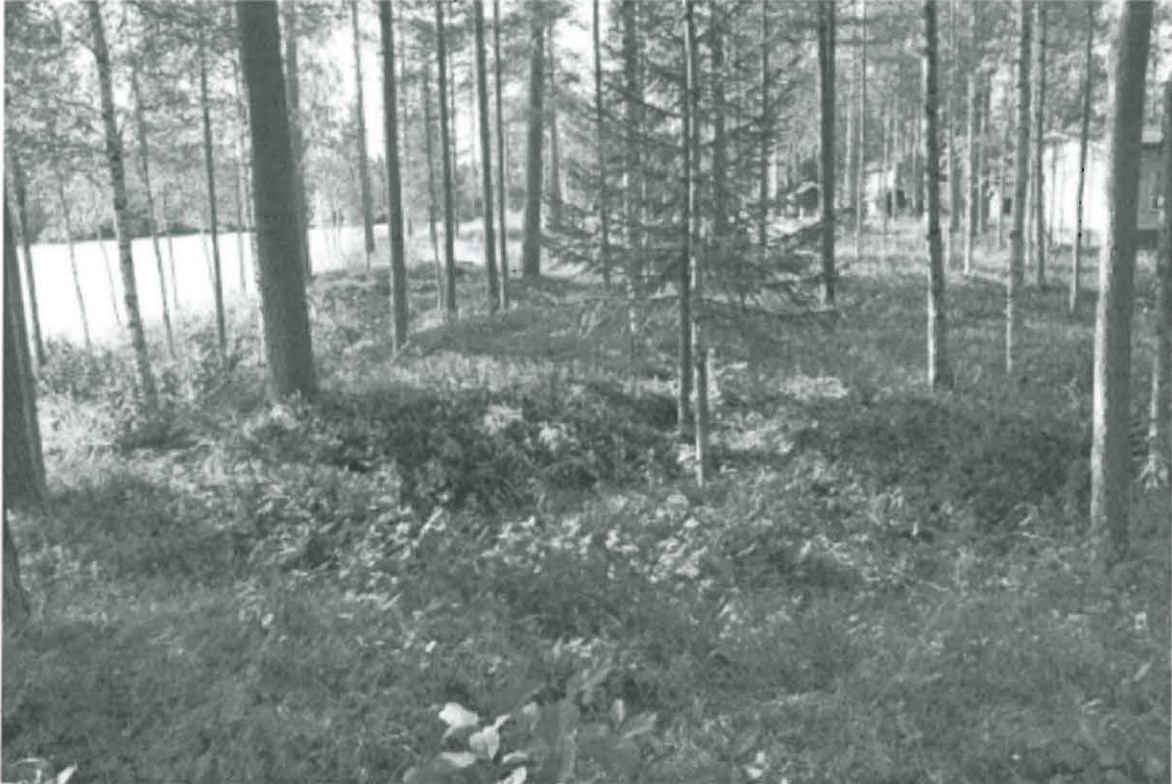
Pohjoisessa, rannan lähellä on heti hautausmaan aidan eteläpuolella sodanaikaisen pesäkkeen jäännökset. Se on Y:n muotoinen, sakarat ovat kohti jokea. Sauna on suunniteltu luiskatun törmän eteläpuolella siten, että saunan pohjoisseinä tulee kiinni tontin pohjoisreunaan. Paikka oli merkitty tarkastusta varten maastoon.

Kuva 1. Kohde pohjoisesta. Edessä sota-aikaisen varustuksen jäännös, suunnitellun saunan paikka oikeassa reunassa näkyvän vaalean tiilitalon kohdalla rantatörmän päällä. KaiM 7526:1.

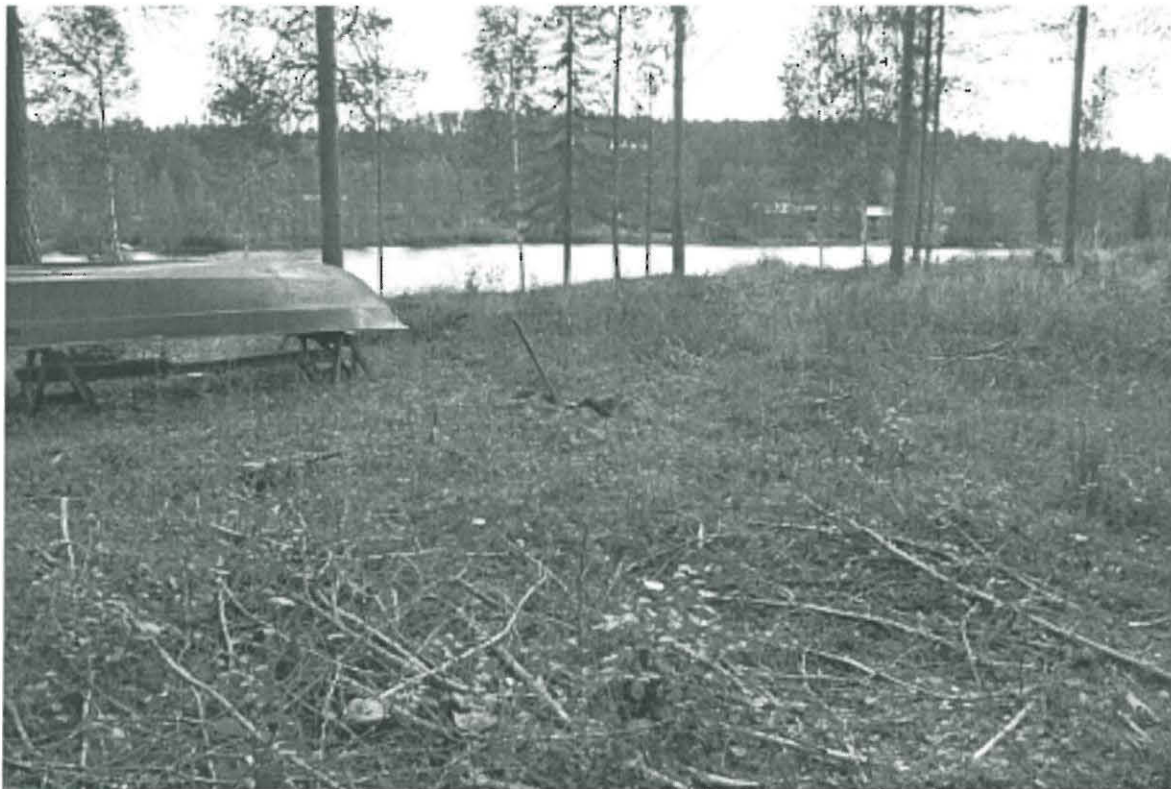
Tein saunan paikalle lapiolla koepistoja. Sammaleen alla on 20–30 sentin kerros sotkettua hiekkaa. Sen alla on alkuperäistä humuskerrosta osoittava musta juova, ohut huuhtoutumiskerros sekä rikastumiskerros. Täytemaakerros luonnollisesti hankaloitti havaintojen tekoa alkuperäisestä maanpinnasta. Tein kuitenkin melko pienelle alueelle useita koepistoja, enkä havainnut mitään muinaisjäännökseen viittaavaa. Ainakaan mitään runsaslöytöistä asuinpaikan osaa ei tällä kohdalla tämän perusteella ole. Museoviraston muinaisjäännösrekisteriin liittyvässä kartassa asuinpaikka ei jatku suunnitellulle saunan paikalle asti. Sotahistoriaan liittyvä kaivanto ei ilmeisesti ole niin merkittävä, että sitä voi pitää suojelukohteena. Tämän käynnin perusteella saunan rakentamiselle osoitetulle paikalle ei näytä olevan estettä.

Kuva 1. Suunniteltu saunan paikka. Kuvan keskellä näkyvä lapinvarsi on saunan keskivaiheille kaivetussa koepistossa. KaiM 7526:5.

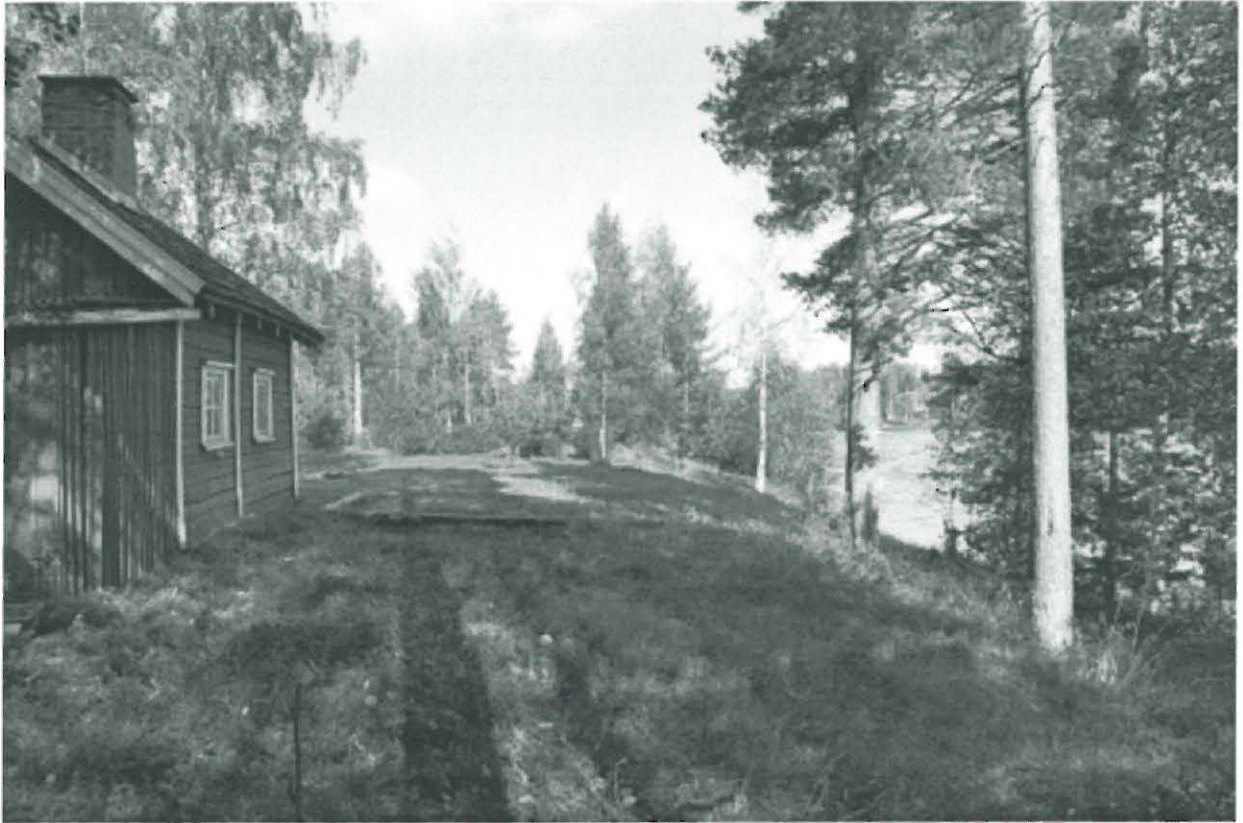
Eteläisemmässä kohdassa maanomistaja ei ollut osoittanut rakennuksen paikkaa, vaan yli 600 neliön alueen, jonne uudisrakennus halutaan sijoittaa. Tein alueelle joitain koepistoja. Saunan pohjoispään lähelle, kohtaan jota on käytetty laiturille kulkemiseen tehdyissä koepistoissa pintakerros näytti tuhoutuneen. Saunan ja rantatörmän väliin sekä pohjoisessa kauemmas saunasta, pihanurmikolle tehdyissä koepistoissa oli alkuperäinen maanpinta noin 25 sentin täytemaakerroksen peitossa. Mustan juovan alla oli hyvin ohut huuhtoutumiskerros. Maaperä oli koko alueella kivetöntä hiekkaa.

Kuva 3. Rantatasannetta alueen eteläosassa, vasemmalla sauna. Kuvattu etelästä. KaiM 7526:7

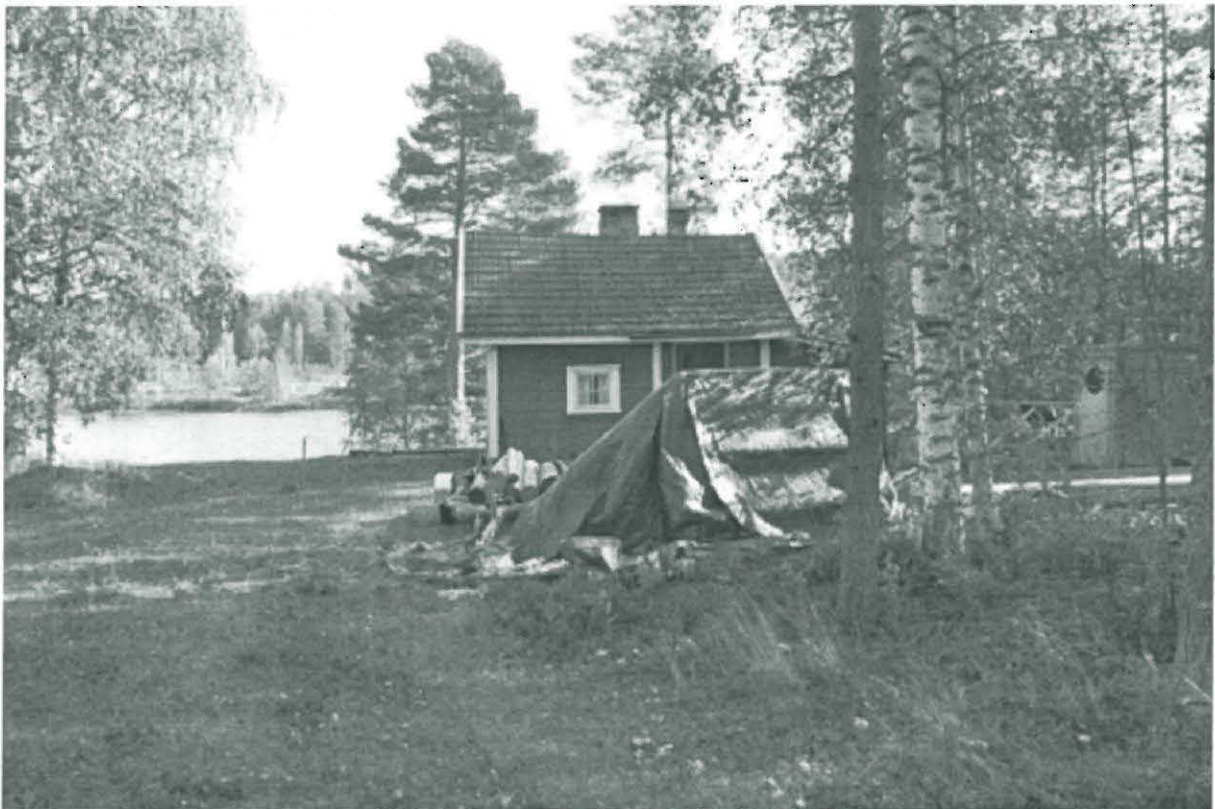
En havainnut koepistoissa mitään merkkejä muinaisjäännöksestä. Alue on kuitenkin laaja ja täytemaa hankaloitti havaintojen tekoa. Alkuperäinen maanpinta näyttää säilyneen täytemaan alla ja inventointikertomuksessa kuvattu löytöalue ulottuu kyseiselle alueelle. Joillain koepistoilla on mahdoton varmistaa, että alueella ei ole kiinteää muinaisjäännöstä.

Kuva 4. Rantasauna lännestä, taustalla Emäjoki. Saunan vasemmalla puolella näkyy lapion varsi yhdestä koepistosta. KaiM 7526:9
