SNELLMANINKATU 14 A

RAKENNUSHISTORIALLISEN SELVITYSTYÖN RAPORTTI

OLLI IMMONEN 30.3.1993

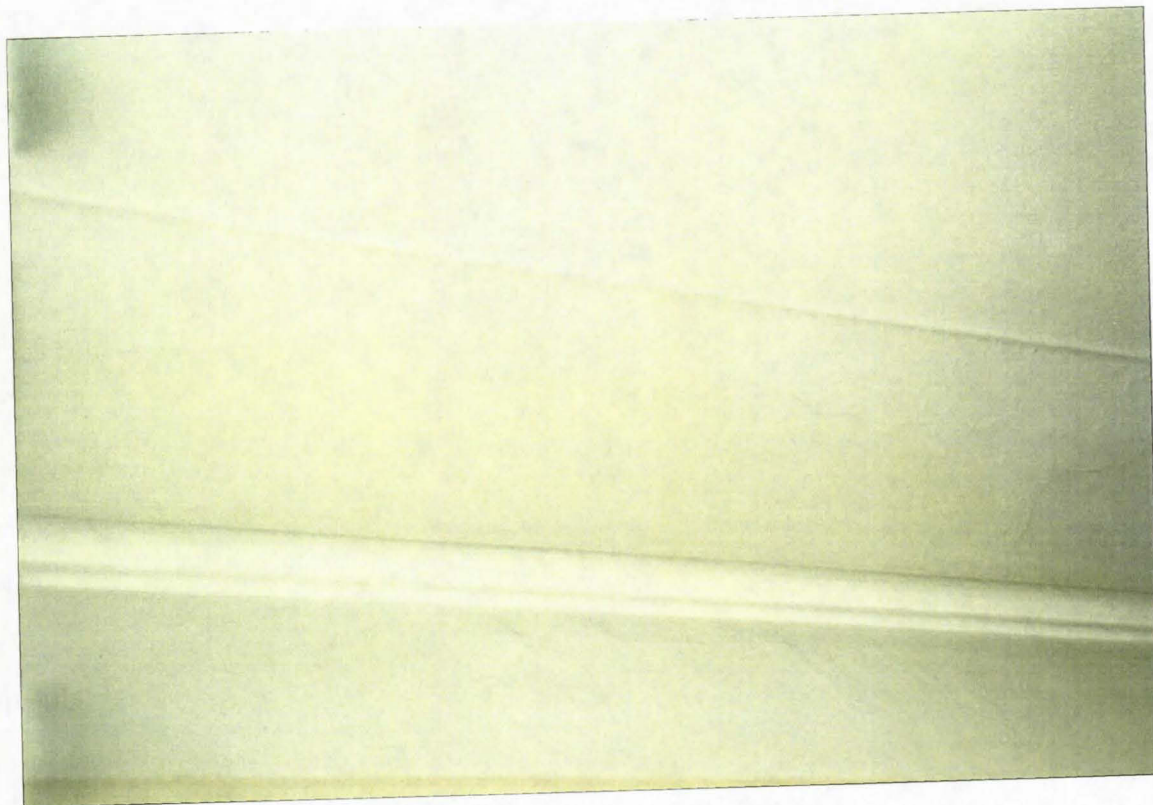
AIEMMAN SYNNYTYSLAITOKSEN JA
VÄLIOSAN KIPSINEN KATTOLISTA, HUONE 108
LISTASTA KS. ESIM. MV-KUVAT 3.2, 4.4, 5.3

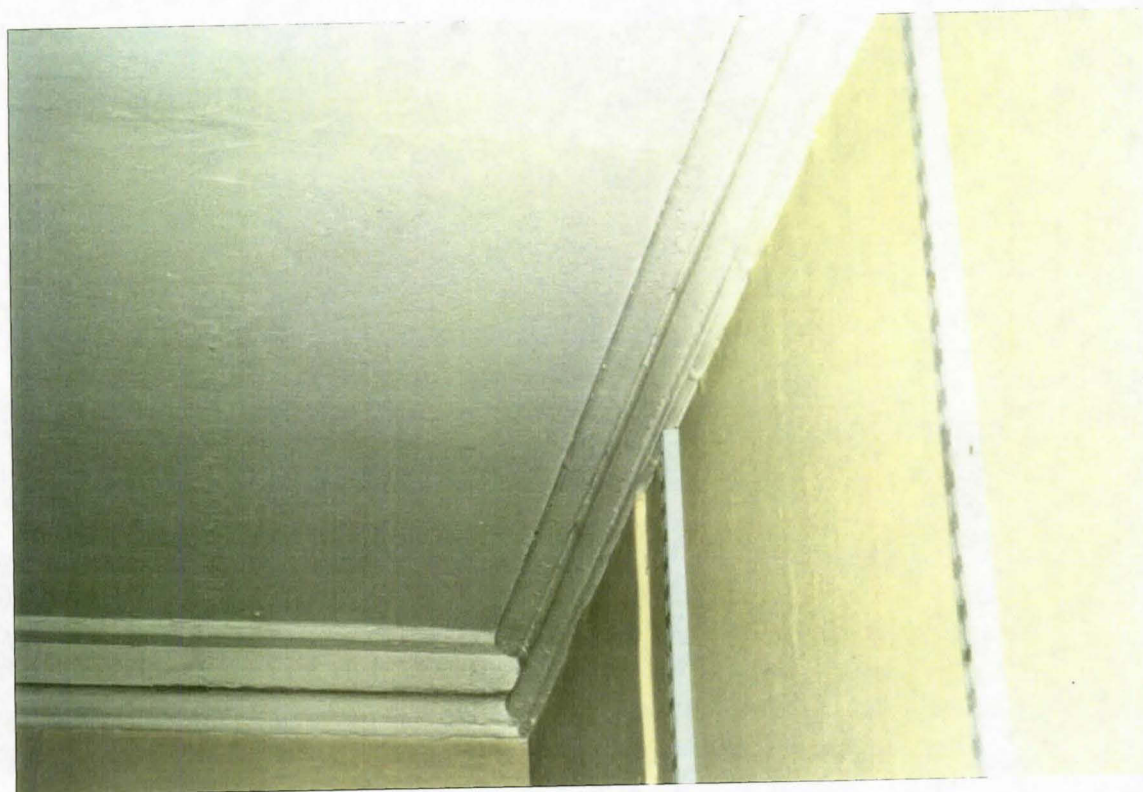
KATTOLISTA VÄLIOSAN HUONEESSA 211,
ALASLASKETTU KATTO PEITTÄÄ OSAN
LISTAA

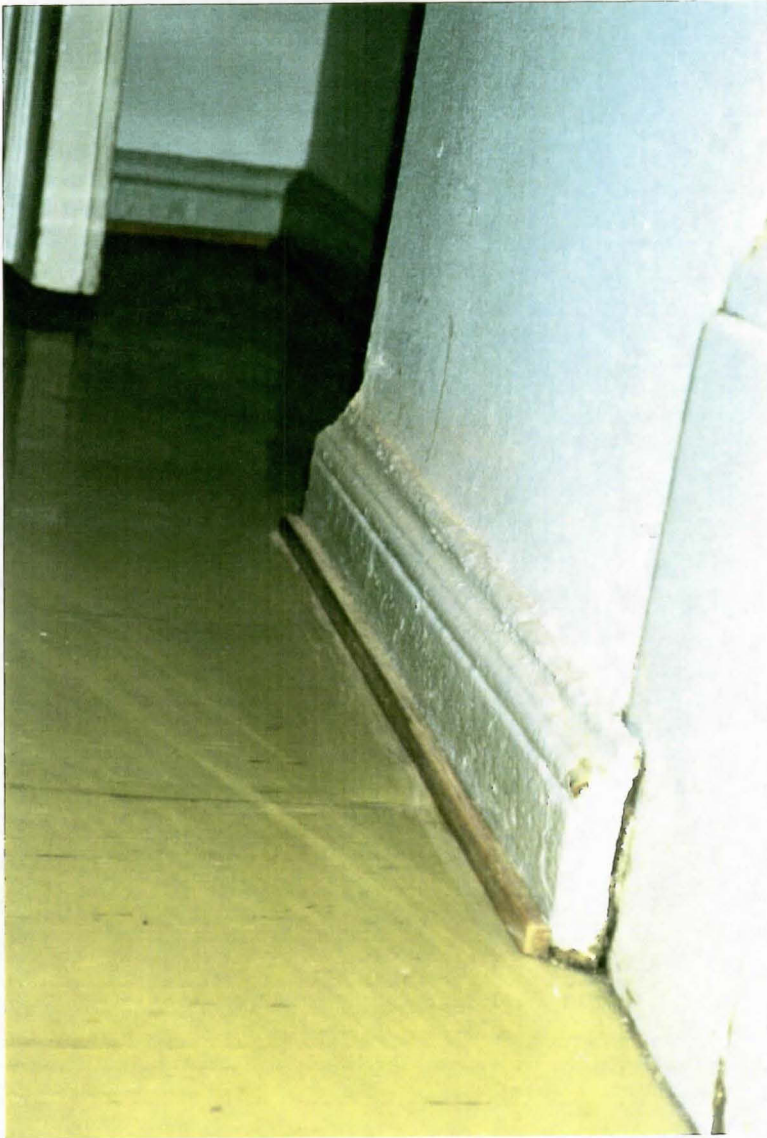
LATTIALISTA ETEISESSÄ 104
SAMA LISTA MM. HUONEISSA 108,
109 JA 111

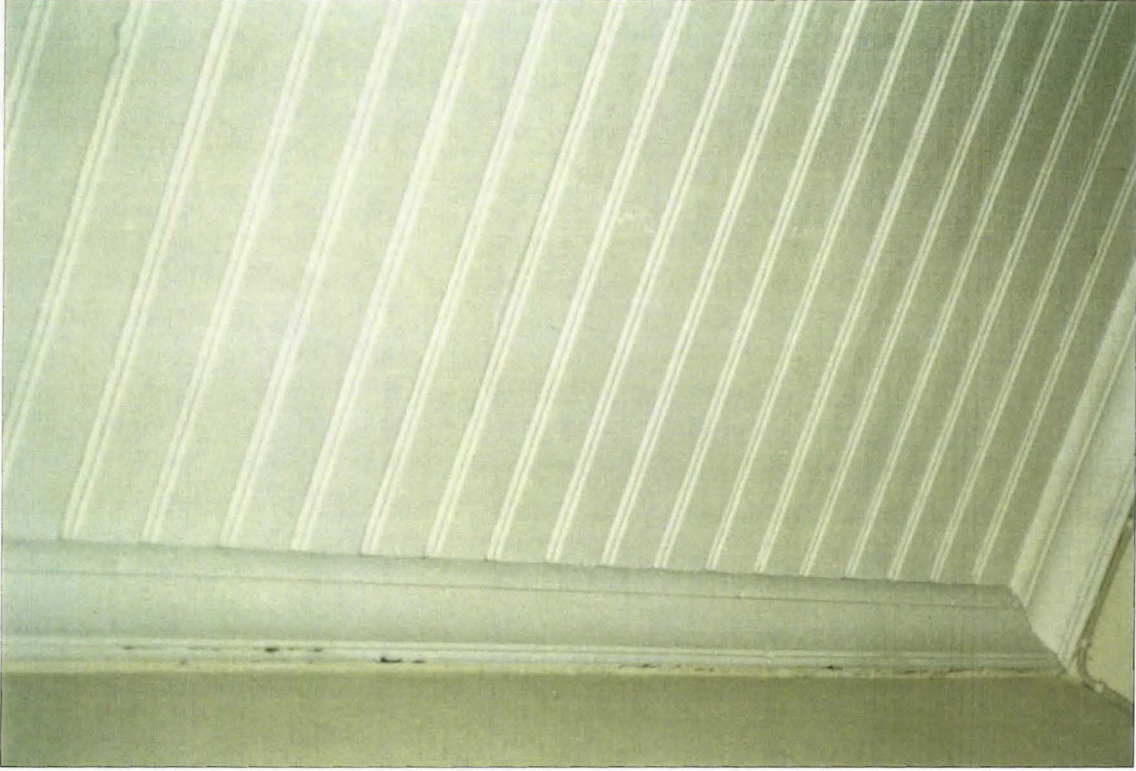
LAUTAKATTOISEN HUONEEN
114 KATTOLISTA

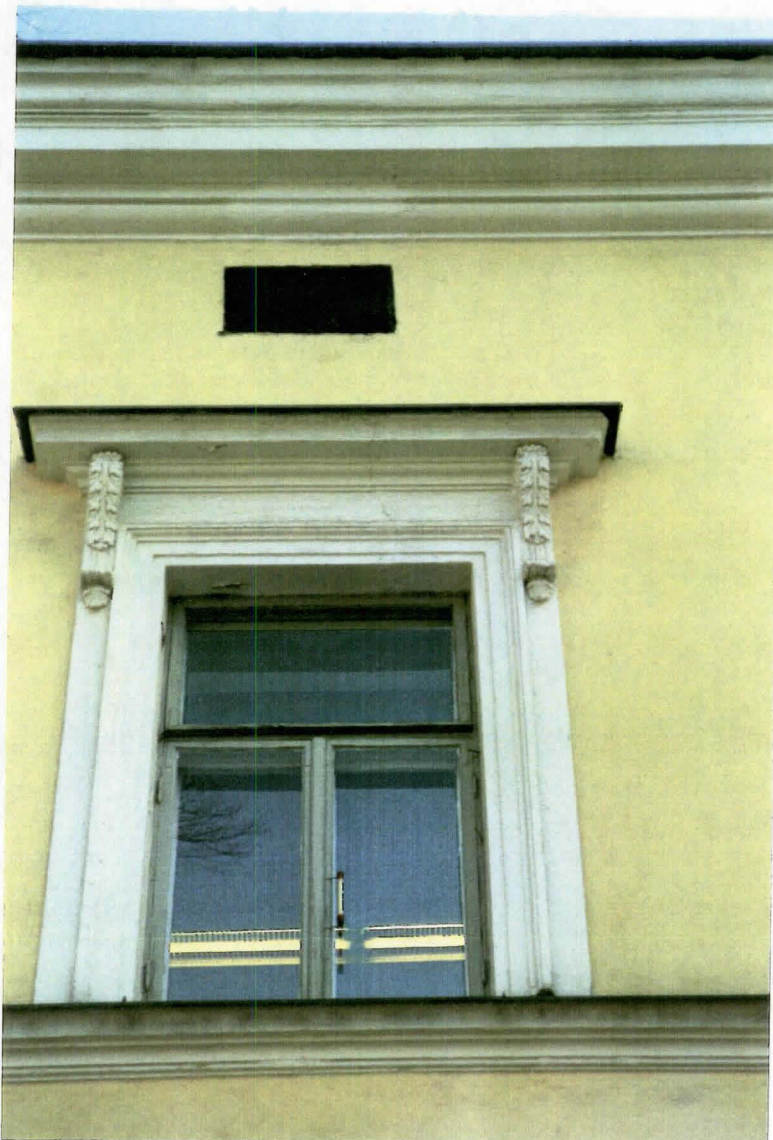
AIEMMAN
SYNNYTYSLAITOKSEN
IKKUNAN T-PUITE.
IKKUNANKEHYS
RAKENNUKSEN
ENSIMMÄISESTÄ
RAKENNUSVAIHEESTA

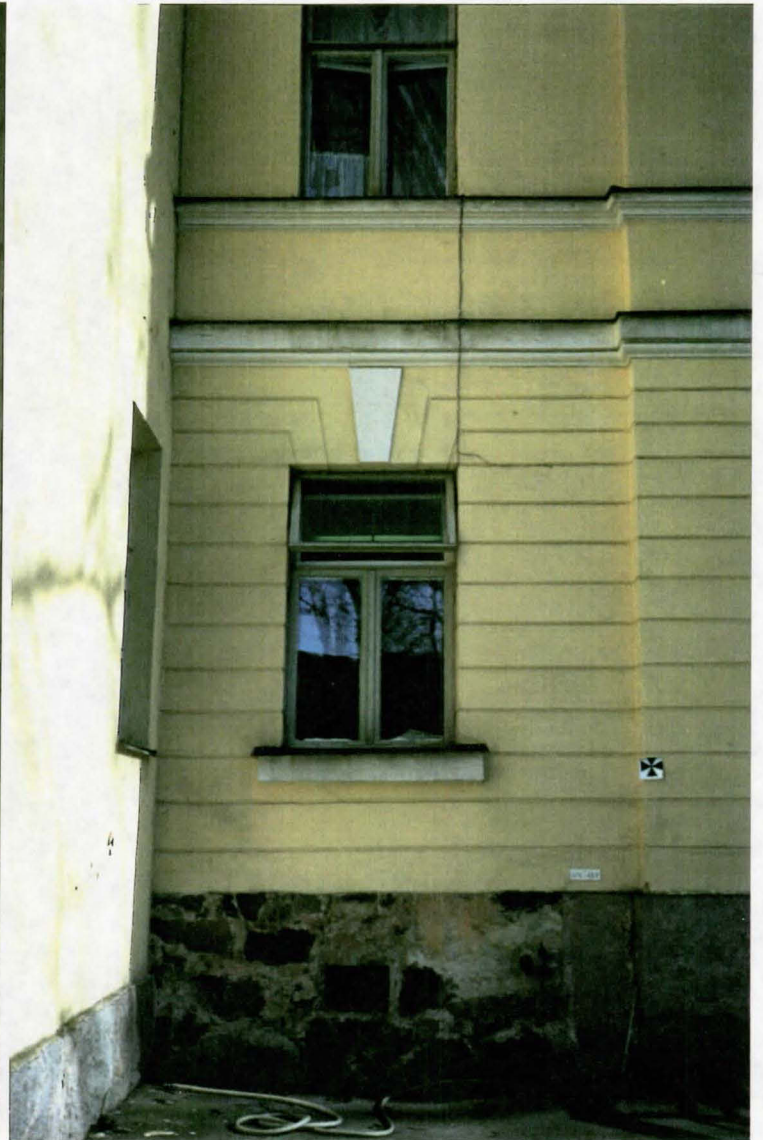
AIEMPI SYNNYTYSLAITOS.
IKKUNAN YLIN RUUTU, NS.
TERVEYSIKKUNA AVATTU

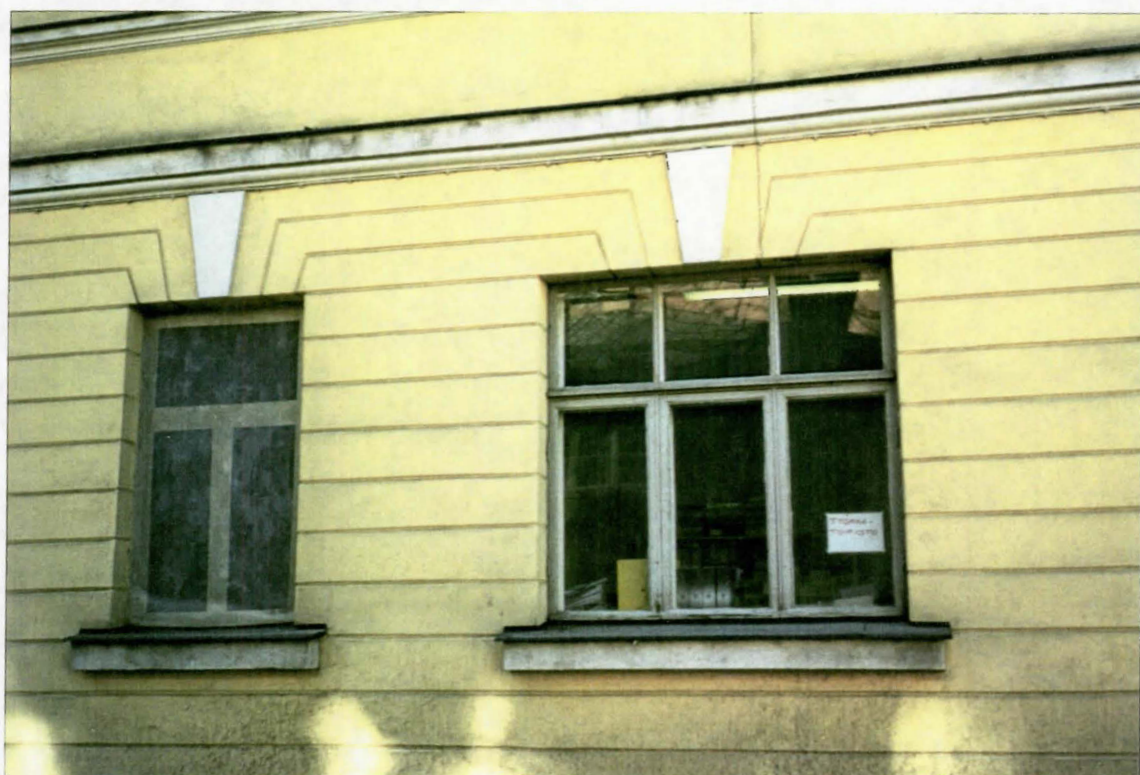
AIEMPI SYNNYTYSLAITOS. PORTIN PUOLEISEN PÄÄDYN LEVEÄ IKKUNA
JA VALEIKKUNA

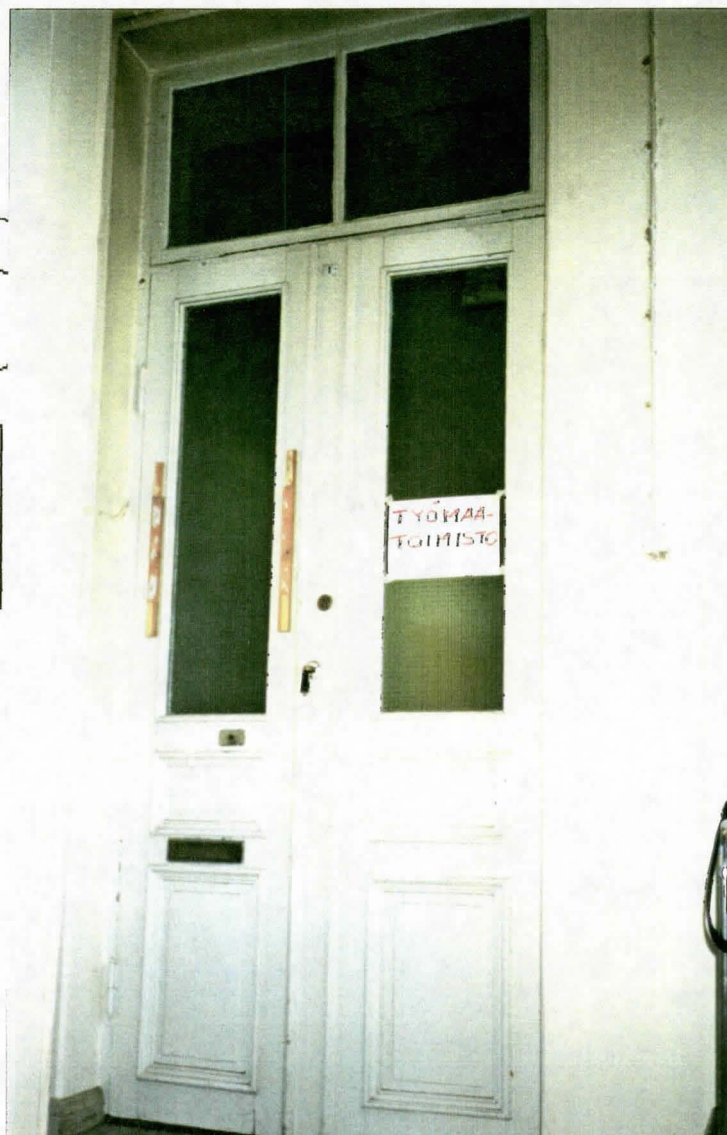
OVI KÄYTÄVÄÄN 104, ENSIMMÄINEN KERROS.
SAMA MALLI KÄYTÖSSÄ MYÖS MUALLA
PORTAIKOSSA

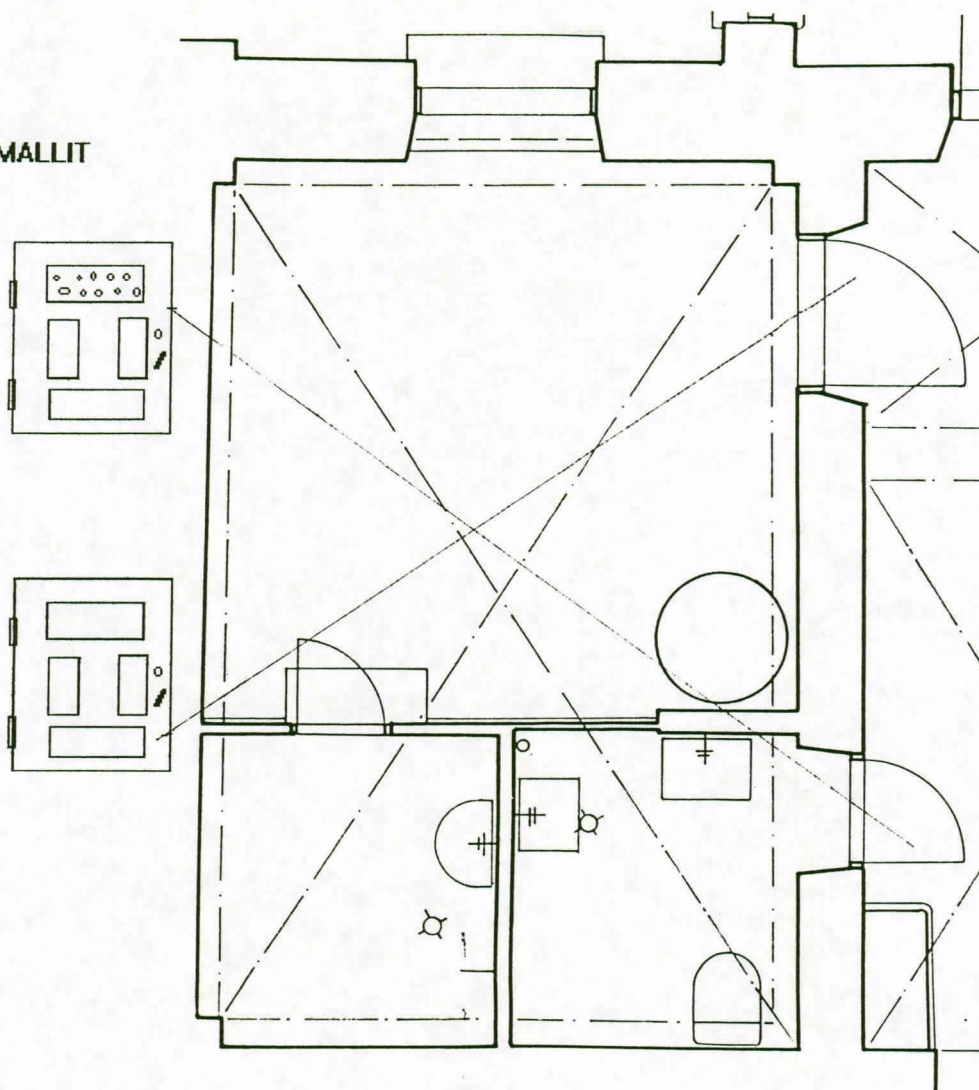
118, RISTIHOIVATTU HUONE (HUONEESTA EROTETTU KÄYMÄLÄT 119 JA 103)

Huoneen lattiapinnoite oli puulattian päälle asennettua linoleumia. Seinät ja holvi oli maalattu valkoisiksi. Ikkuna oli T-puitteinen (aukeamissuunnat sis. ja ulos, yläikkunalla ylhäältä alas). Ikkunan yläpuolella oli holvattu kaari (komero). Kaarissa ja seinässä erottui hiushalkeama.
