ARKEOLOGISEN KOHTEEN
TARKASTUS

Kunta: Karjalohja Inventointinumero: _____
Alue: Puujärvi Luokka: _____
Nimi: Pirunlinnan Suonia Ajoitus: historiallinen aika
Kohteen laji: rakennuksen pohja ja kiviaita Lukumäärä: 1
Kohteesta muita kortteja _____ kpl (ks. täyttöohjeet)
Tarkastaja: Kaarlo Katiskoski _____ 15.8.2003

KARJALOHVA PIRUNLINNAN SUONIA

- KIVIRIVEJÄ JA 1-2 RAK. POHJAA

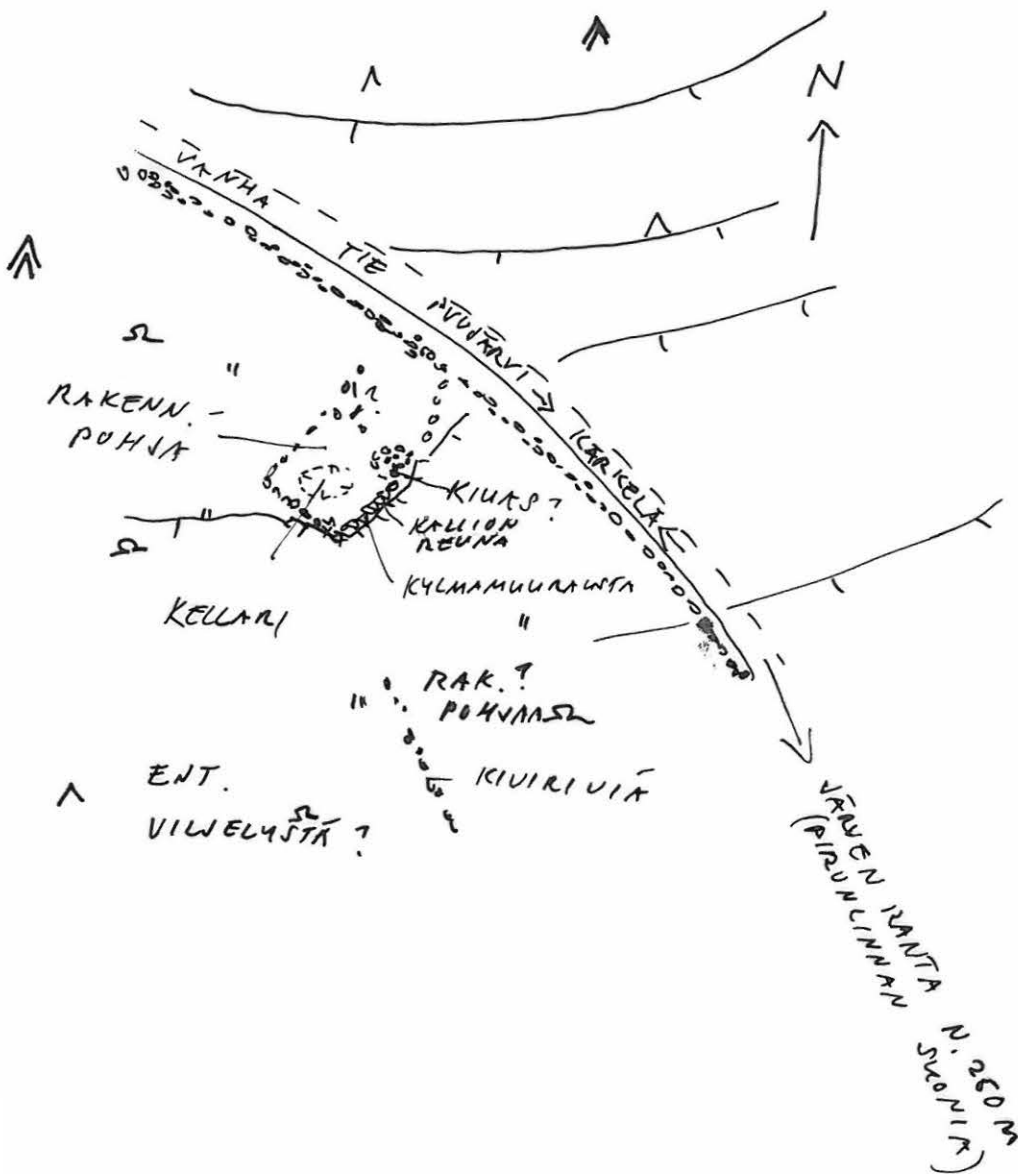
KARTTALUONNOS EI YHT. MITTAKAAVUNTA

TARK. 15.8.2003 K. Katiiskoski
