# ARKEOLOGISEN KOHTEEN TARKASTUS

Kunta: Kauhava Inventointinumero: 1000013879  
 Alue: \_\_\_\_\_ Luokka: II  
 Nimi: Ojutjärvi Ajoitus: Ajoittamaton  
 Kohteen laji: Raudanvalmistuspaikat Lukumäärä: 1  
 Kohteesta muita kortteja \_\_\_\_\_ kpl (ks. täyttöohjeet)  
 Tarkastaja: Kaisa Lehtonen Tarkastusaika: 17.9.2008

# TARKASTUSKERTOMUS

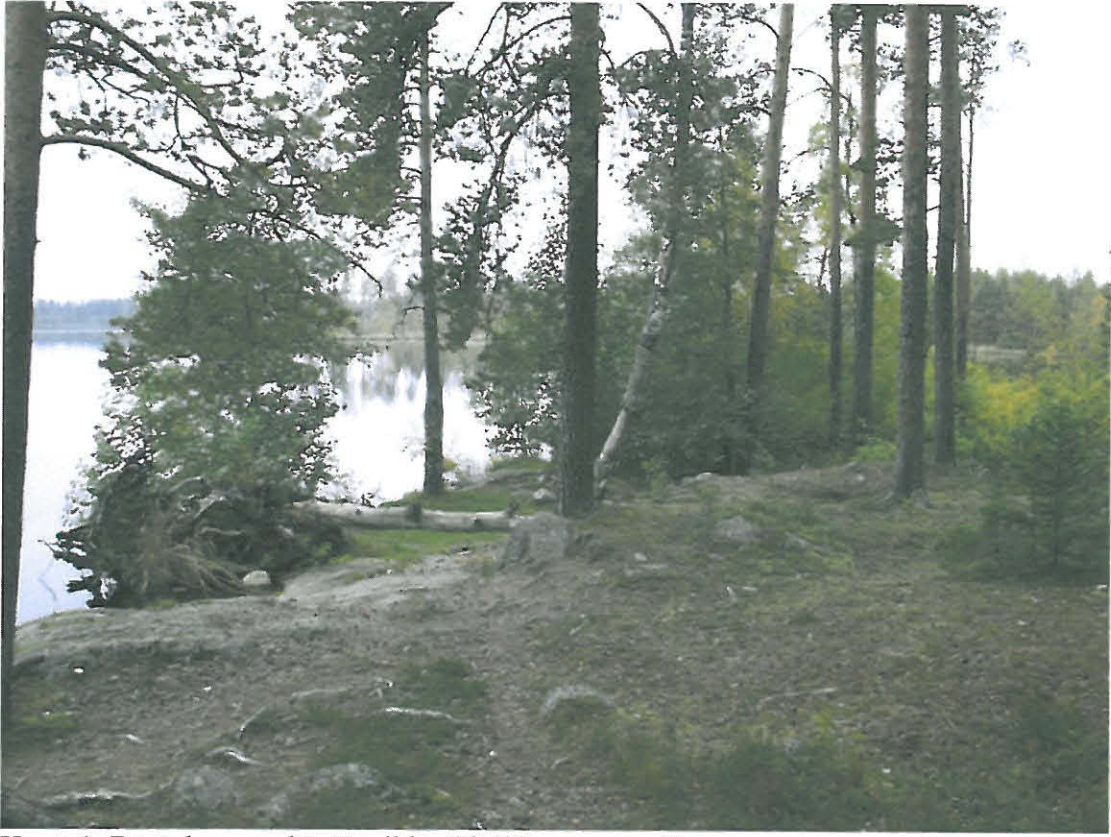
Kuva 1. Rautakuonan löytöpaikka Ojutjärven rannalla.

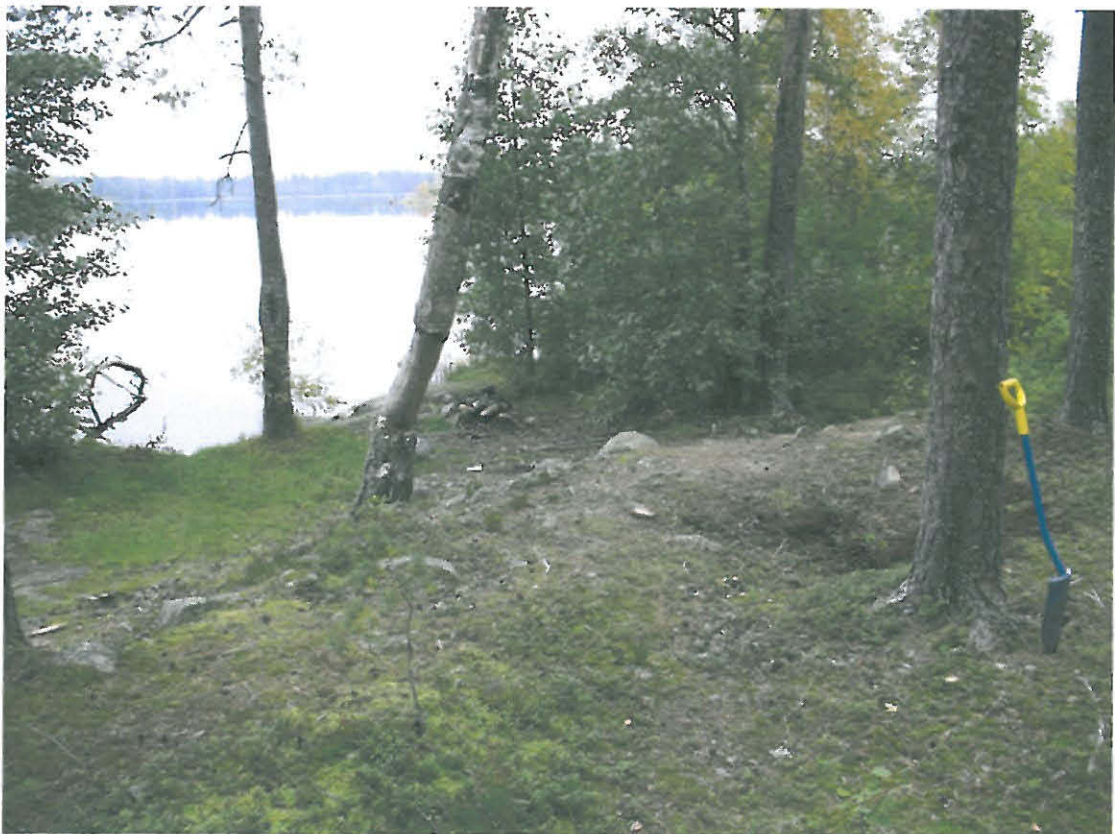
Markus Alanen oli yhdessä veljensä kanssa löytänyt talvella 2008 paikalta, aivan järven rannan tuntumasta, rautakuonaa. Tarkastuskäynnillä paikalle kaivettiin koekuoppa, josta tulikin esiin runsaasti rautakuonaa. Maaperä paikalla oli värjäytynyt erittäin punertavan ruskeaksi. Kohteen luonne ei tarkastuksessa selvinnyt, eikä myöskään sen laajuus. Koska paikka sijaitsee aivan järven rannalla, on hyvin mahdollista, että järvestä on aikoinaan nostettu järvimalmia, jota olisi järven rannalla voitu myös pelkistää. Löytöpaikka sijaitsee järven rannalla olevan, todennäköisesti luontaisen (?) penkereen päällä, mutta mitään varsinaisia raudan pelkistämiseen liittyviä rakenteita, esimerkiksi sulatuskuoppaa ei paikalla voitu havaita.

Kuva 2. Löytökeskittymä on männyn kohdalla, jossa näkyy punertavanruskeaa maata.
