HISTORIALLINEN TUTKIMUS JA RAKENNUKSEN KUNNON ARVIOINTI

# SINEBRYCHOFFIN PUUTALO

BULEVARDI 40, HELSINKI

RAKENNUSHALLITUS, JOULUKUU 1987

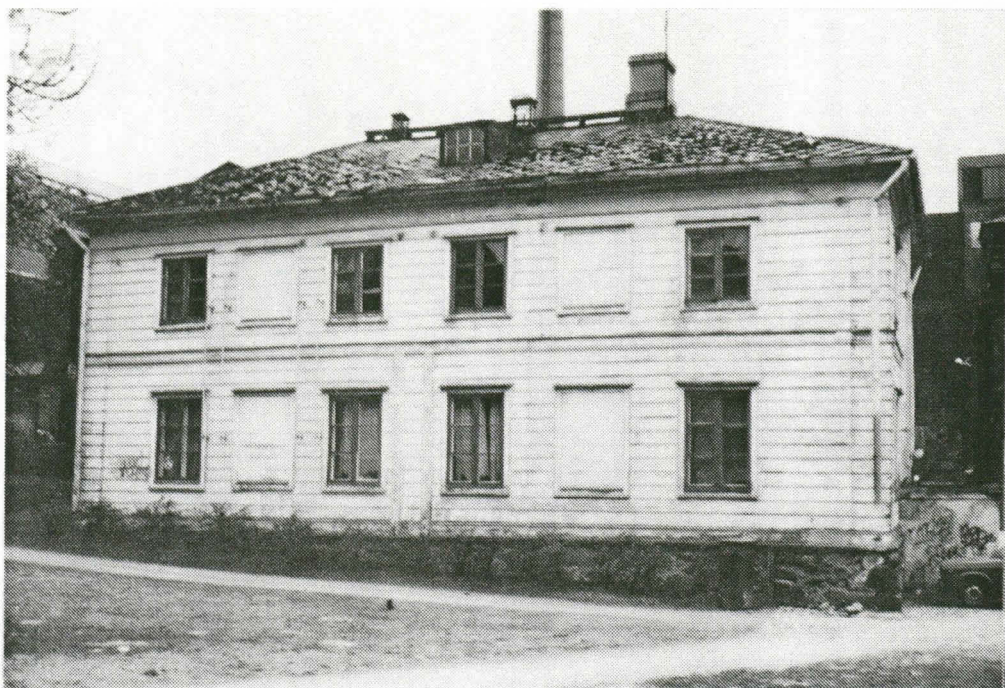
KUVA 6

Koillissivu keväällä 1987. Katto on kauttaaltaan sammaloitunut, koska pintalaatoituksen ja alempien kerrosten (mm. huopakerros) välillä ei ole tuuletusrakoa.

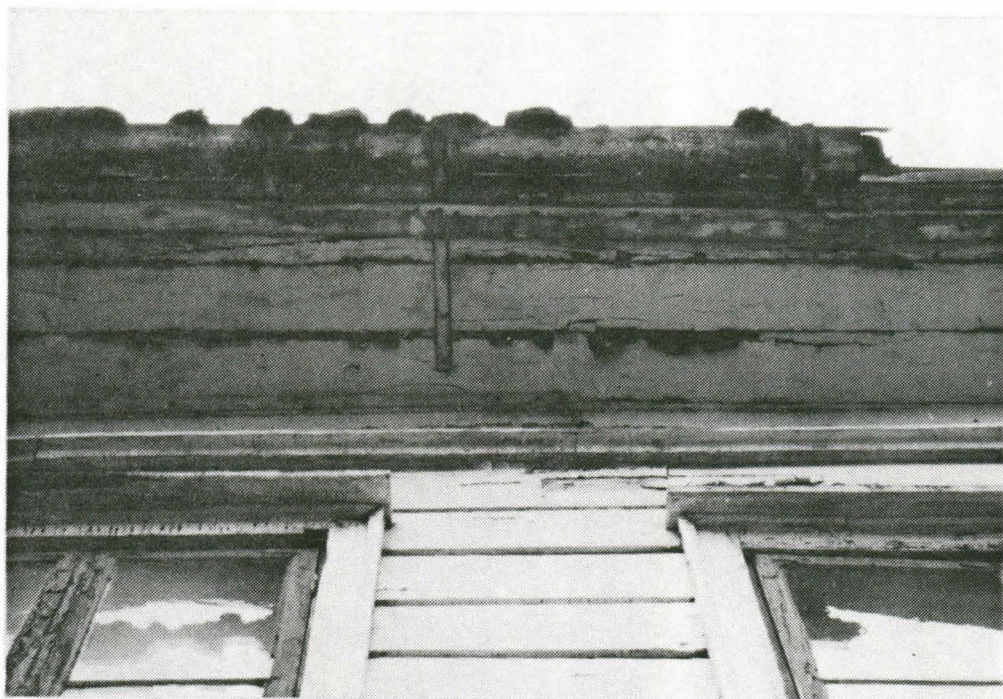
KUVA 8  
Puutteellisten korjaus- ja huoltotoimenpiteiden seurauksia räystäsrakenteissa.

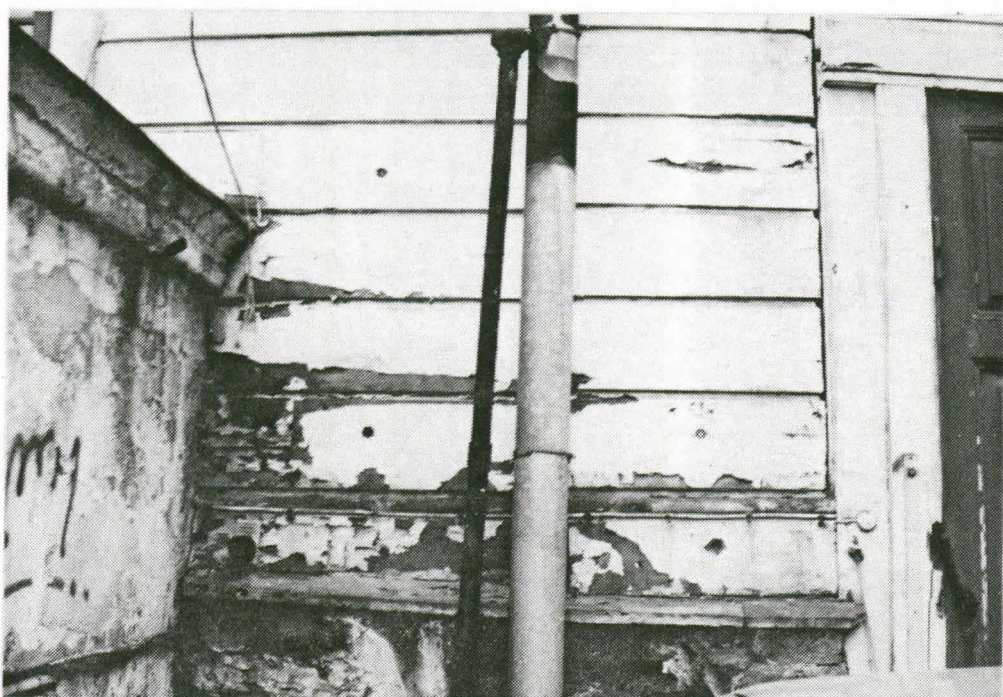
KUVA 9  
Kellarin halssin ja ulkoseinän liittymäkohta.

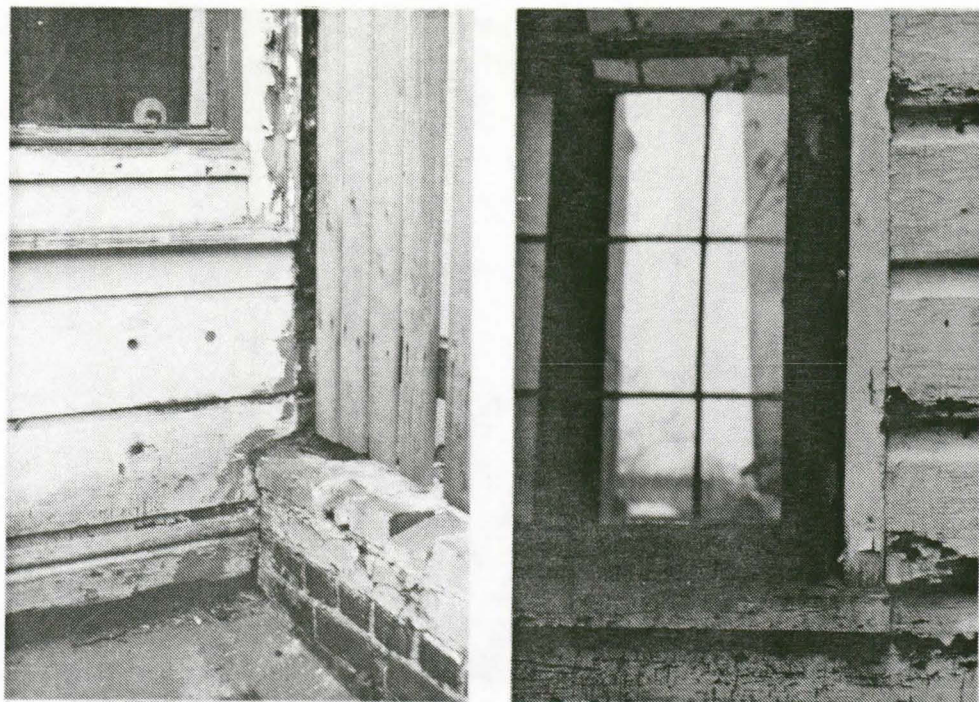
KUVA 10

Maanpinnan nostaminen ja terassointi puiston ja pihan puolella kivijalan ja puurakenteiden rajan yläpuolelle on vaurioittanut ulkolaudoitusta ja alimpia hirsikertoja.

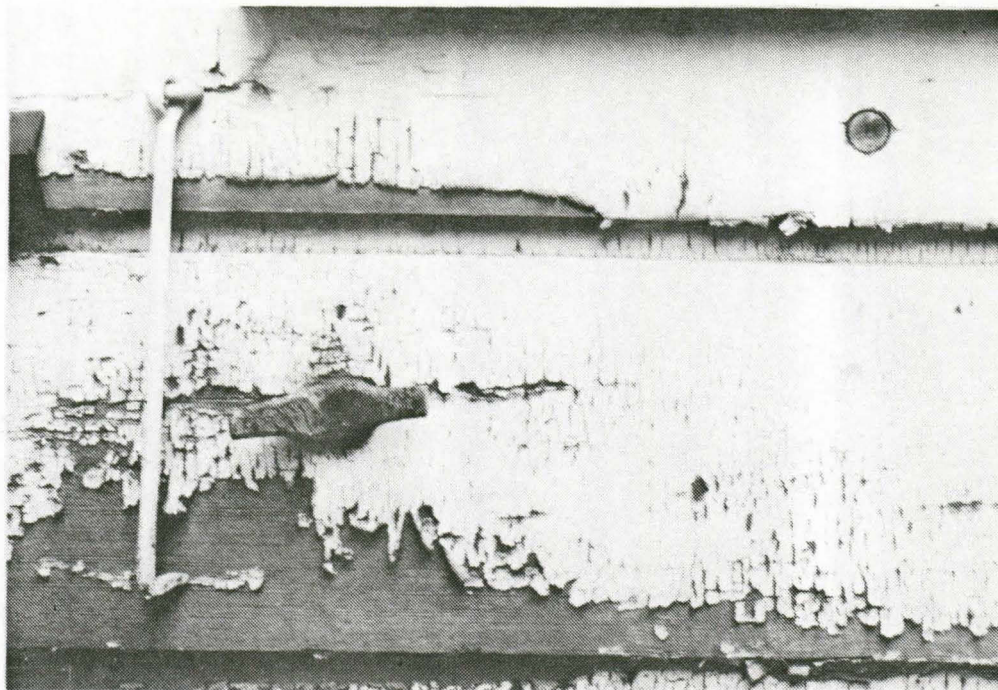
KUVA 12  
Lateksipohjainen ulkomaali on aiheuttanut maalikerrosten hilseilyn puupintaa myöten.

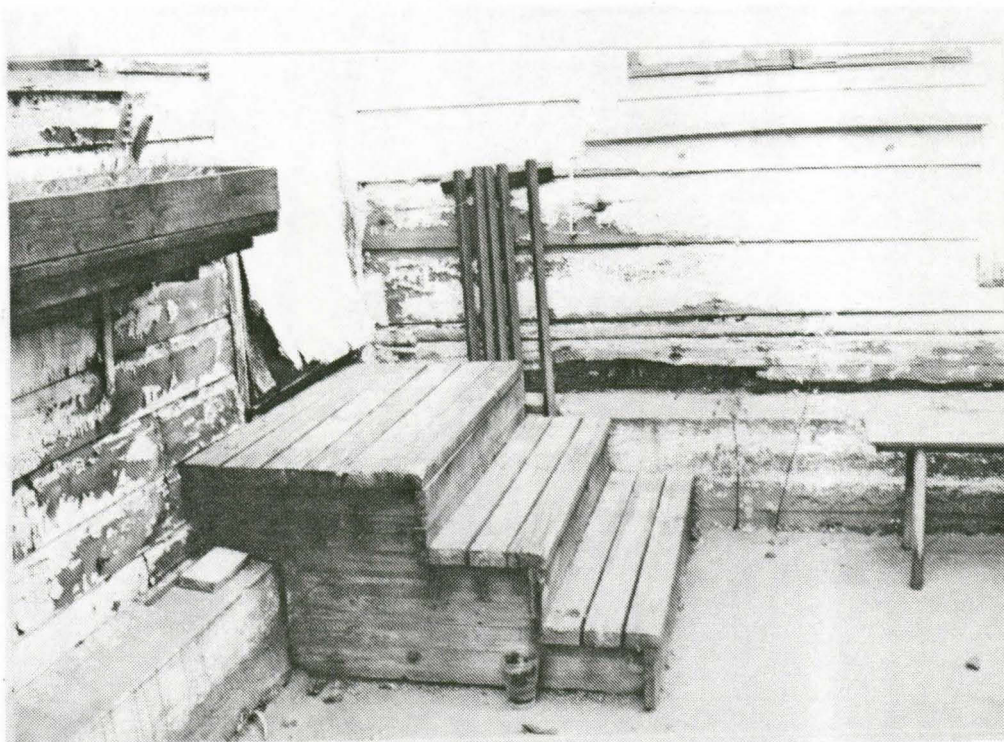
KUVA 13  
Terassin sisänurkassa sokkelikorotuksen aiheuttamat vauriot ovat hyvin nähtävillä.

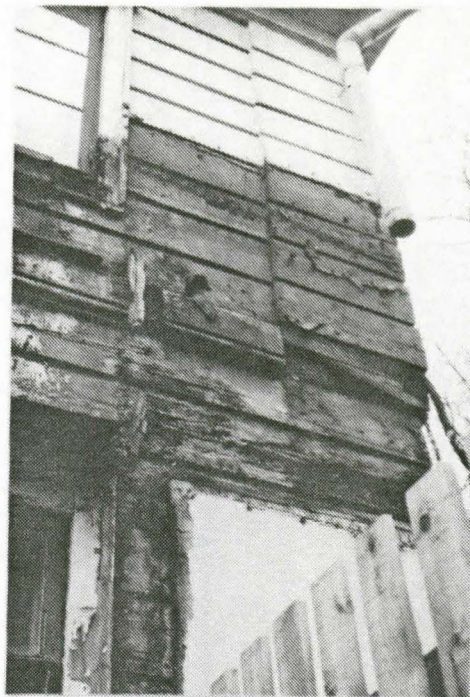
KUVA 14

Vajan kattovedet ovat valuneet hirsiseinälle. Purkamisen jälkeen liitoskohtien vauriot ovat paljastuneet.

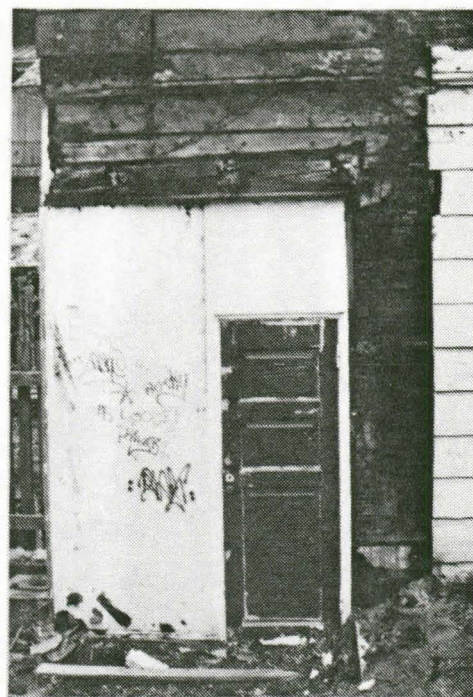
KUVA 15

Lautaverhous puuttuu osittain puiston puoleisessa päädyssä puretun vajan kohdalla. Hirren ja ulkuvuorauksen välinen tuohikerros vaikuttaa hyvin säilyneeltä.

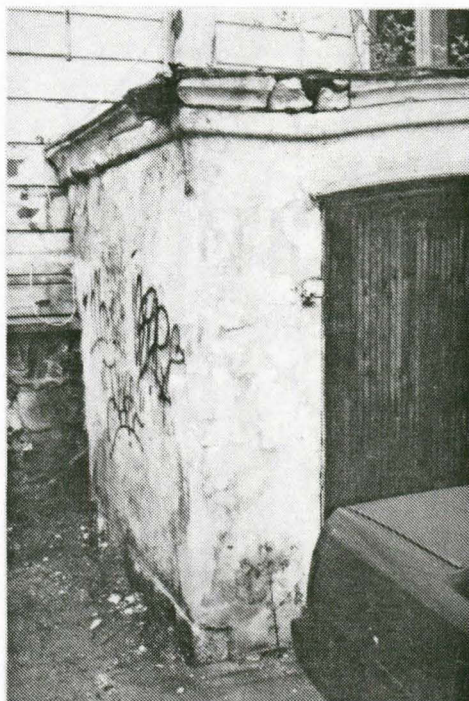
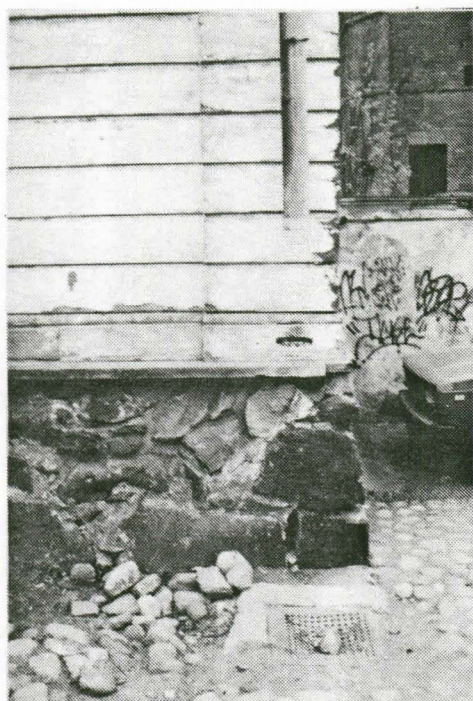
KUVA 16

Kellarin halssin katto on rikkoutunut ja vesi päässyt rapauttamaan tiilirakenteita. Tiilen ja lautaverhouksen liittymäkohdissa puu on päässyt lahoamaan.

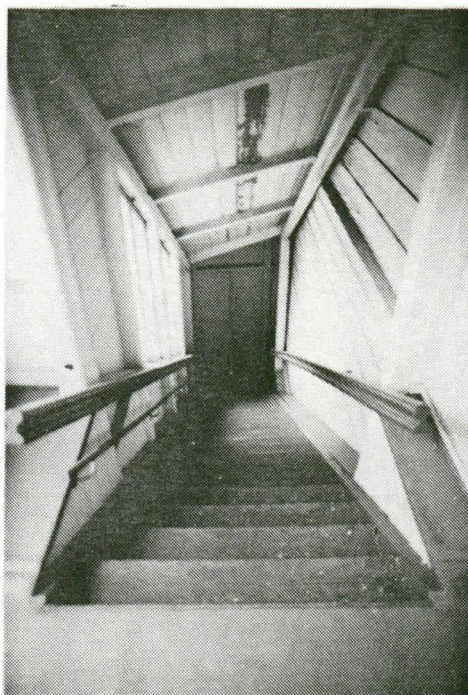
KUVA 18

Yläkerran sisäänkäyntikuistin (H 211) katto vuotaa, minkä seurauksena kattorakenteet ja porrasaskelmat ovat paikoitellen päässeet vaurioitumaan.

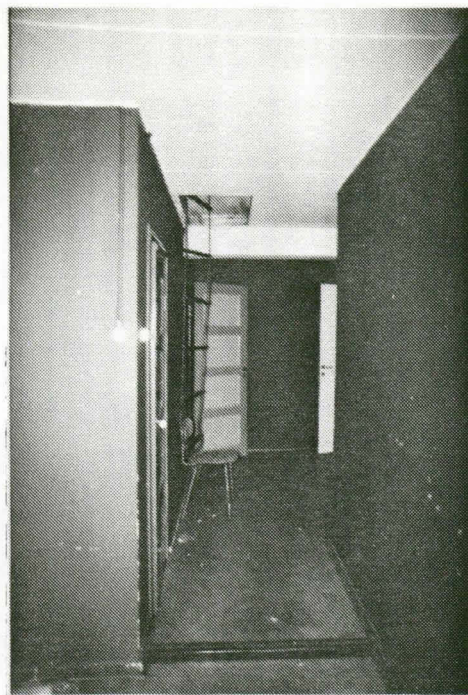
KUVA 19

Yläkerran eteinen (H 206, 207) on kokenut monia muutoksia ja sen alueelta löytyvät rakennuksen heikoimmat rakenteet.

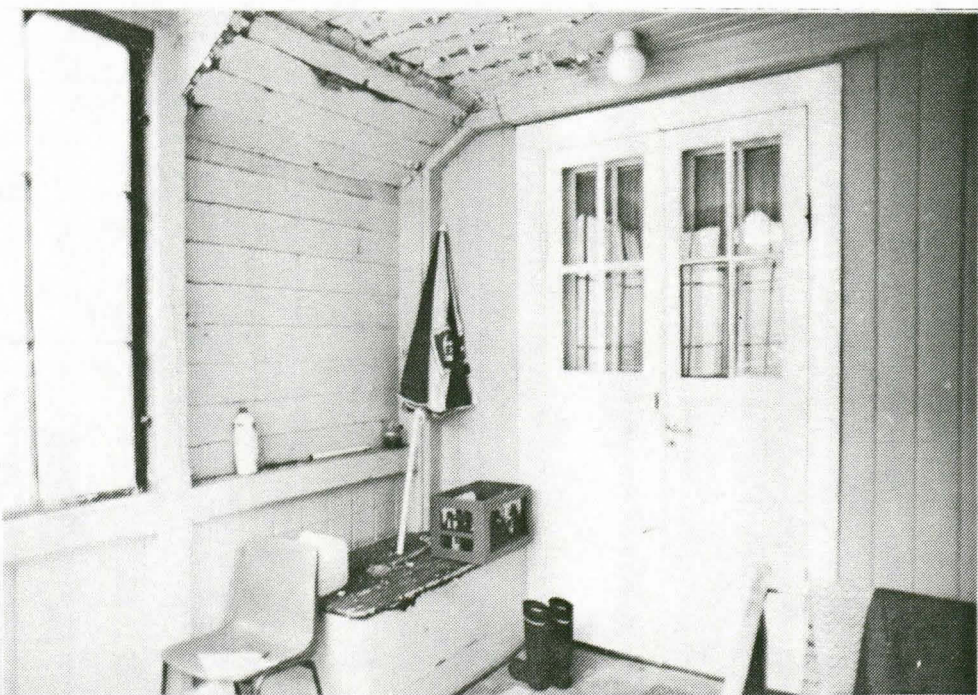
KUVA 20

Alakerran sisäänkäyntikuisti (H 112). Katon maali hilseilee, koska yläpuolella olevan kuistin katto vuotaa.

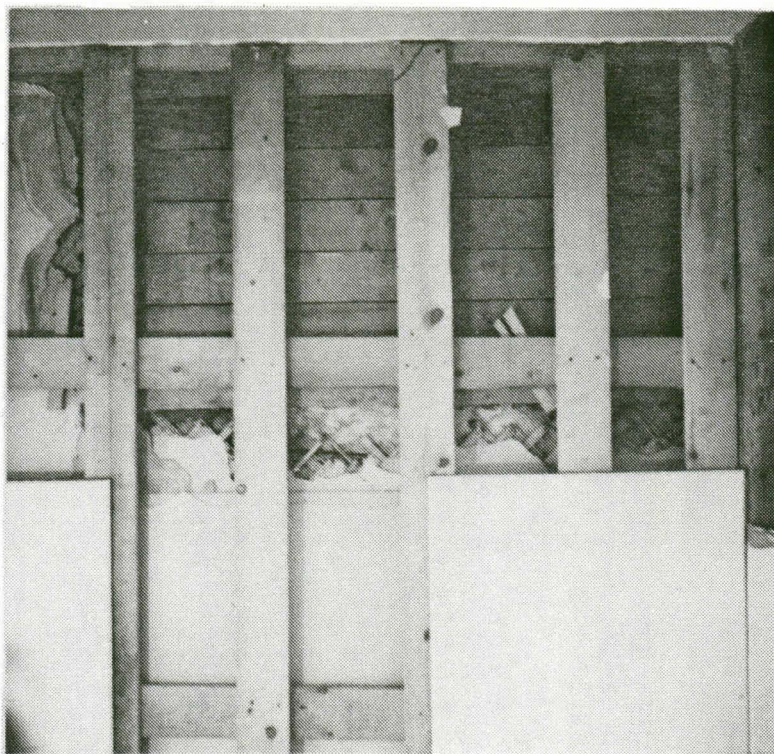
KUVA 26

Puretun savu- ja ilmanvaihtopiipun yläpohjan läpäisykohta on peitetty kapealla laudoituksella huoneessa 210. Muurin ja katon liittymäkohdassa on hyvin näkyvissä kattorappauksen rakenne. Harvalaudoitus on tehty kuitulevyverhouksen kiinnitys- alustaksi.

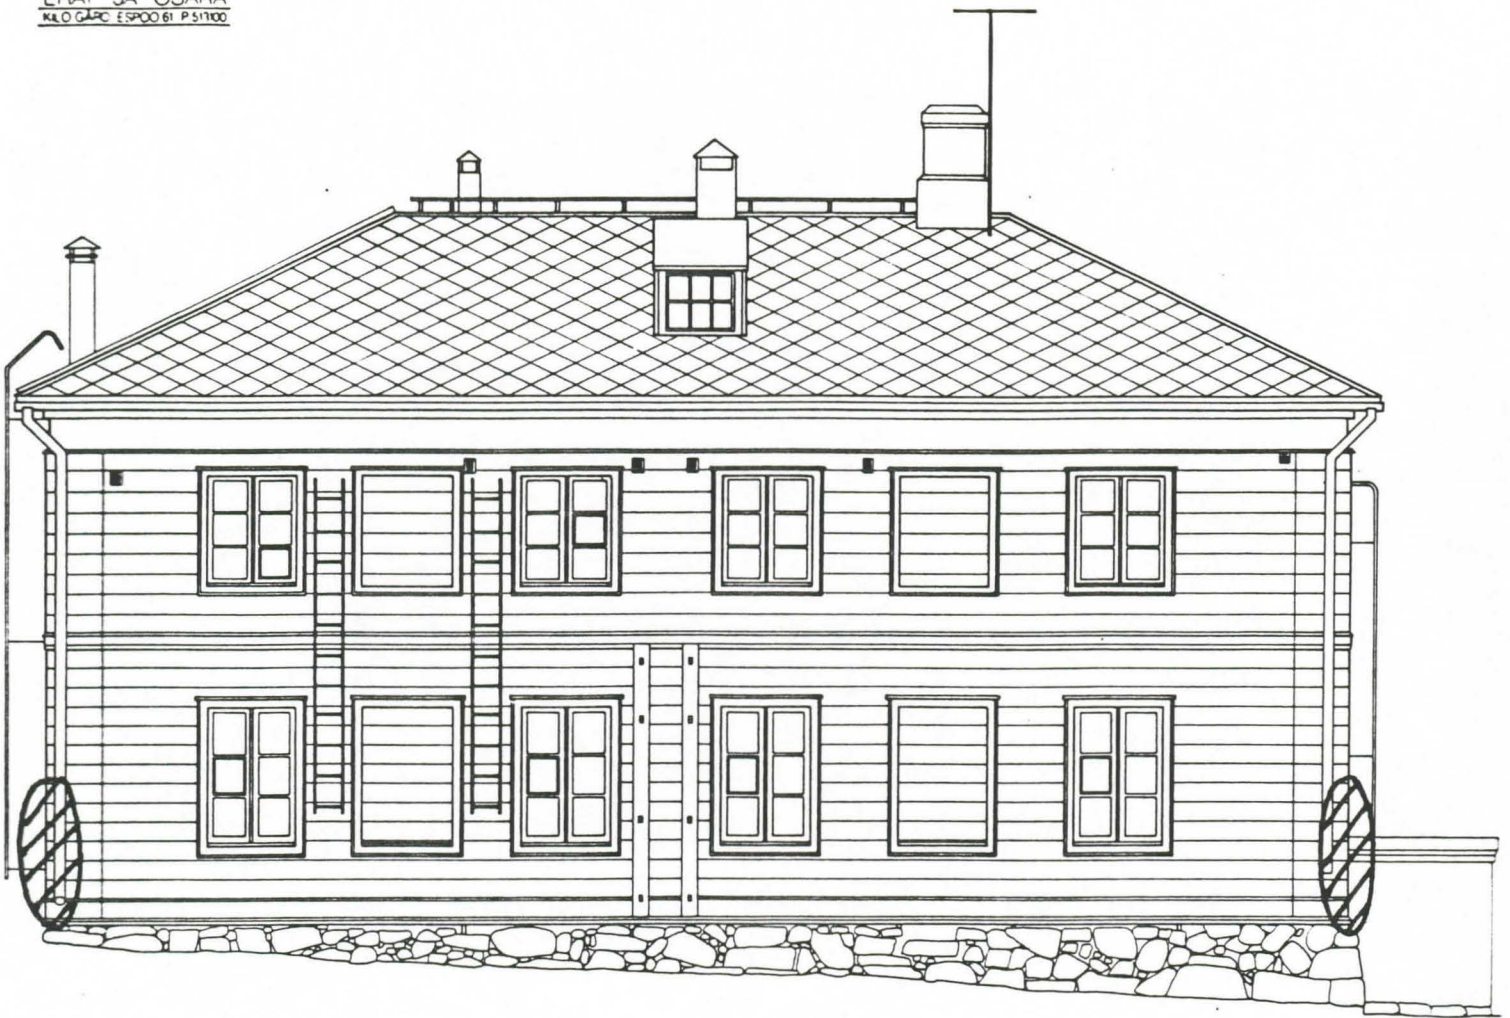
JULKISIVU KOILLISEEN

vaurioita verhouksessa

vaurioita verhouksessa  
ja runkorakenteessa

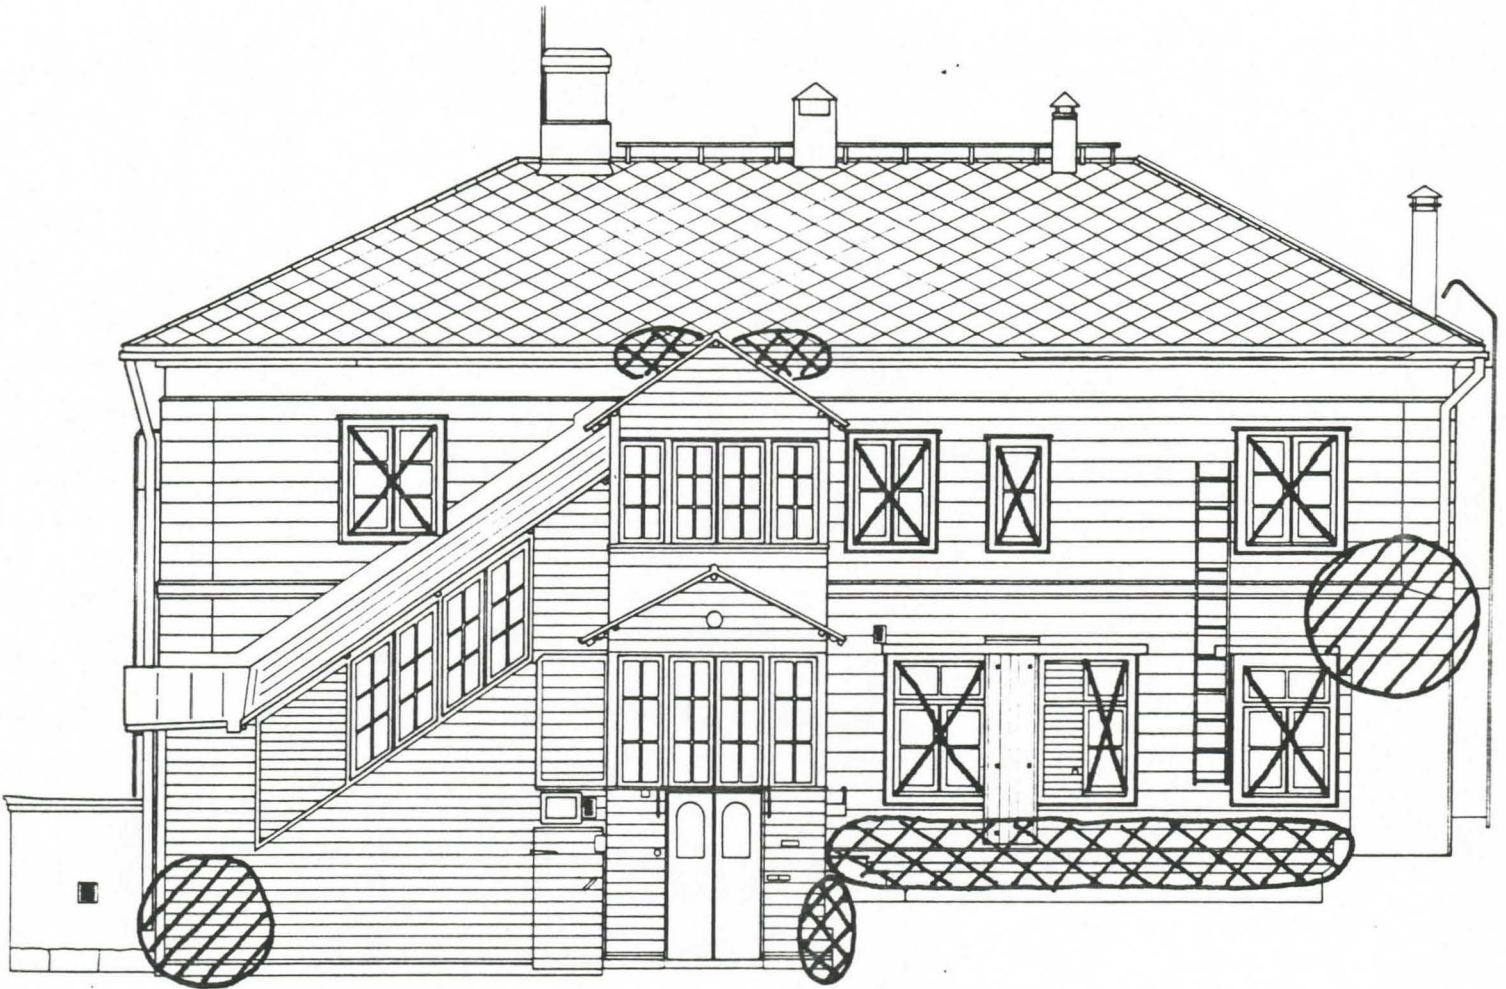
JULKISIVU LOUNAASEEN

Sekä karmit että puitteet ovat peruskunnoltaan hyviä (2). Vaurioita esiintyy lounaissivun puitteissa, joihin on kohdistunut eniten auringon ja sään rasitusta. Ulkopuoliset ikkunalistoitukset ovat samoin ravistuneet lounaissivulla.

⊘ vaurioita verhouksessa

× ravistunut puite

⊗ vaurioita verhouksessa  
ja runkorakenteessa
