TAMMINIEMEN PUUTARHAN KUNNOSTUSSUUNNITELMA

Museovirasto
Rakennushistorian osasto

22.08.1995
Matti Liski

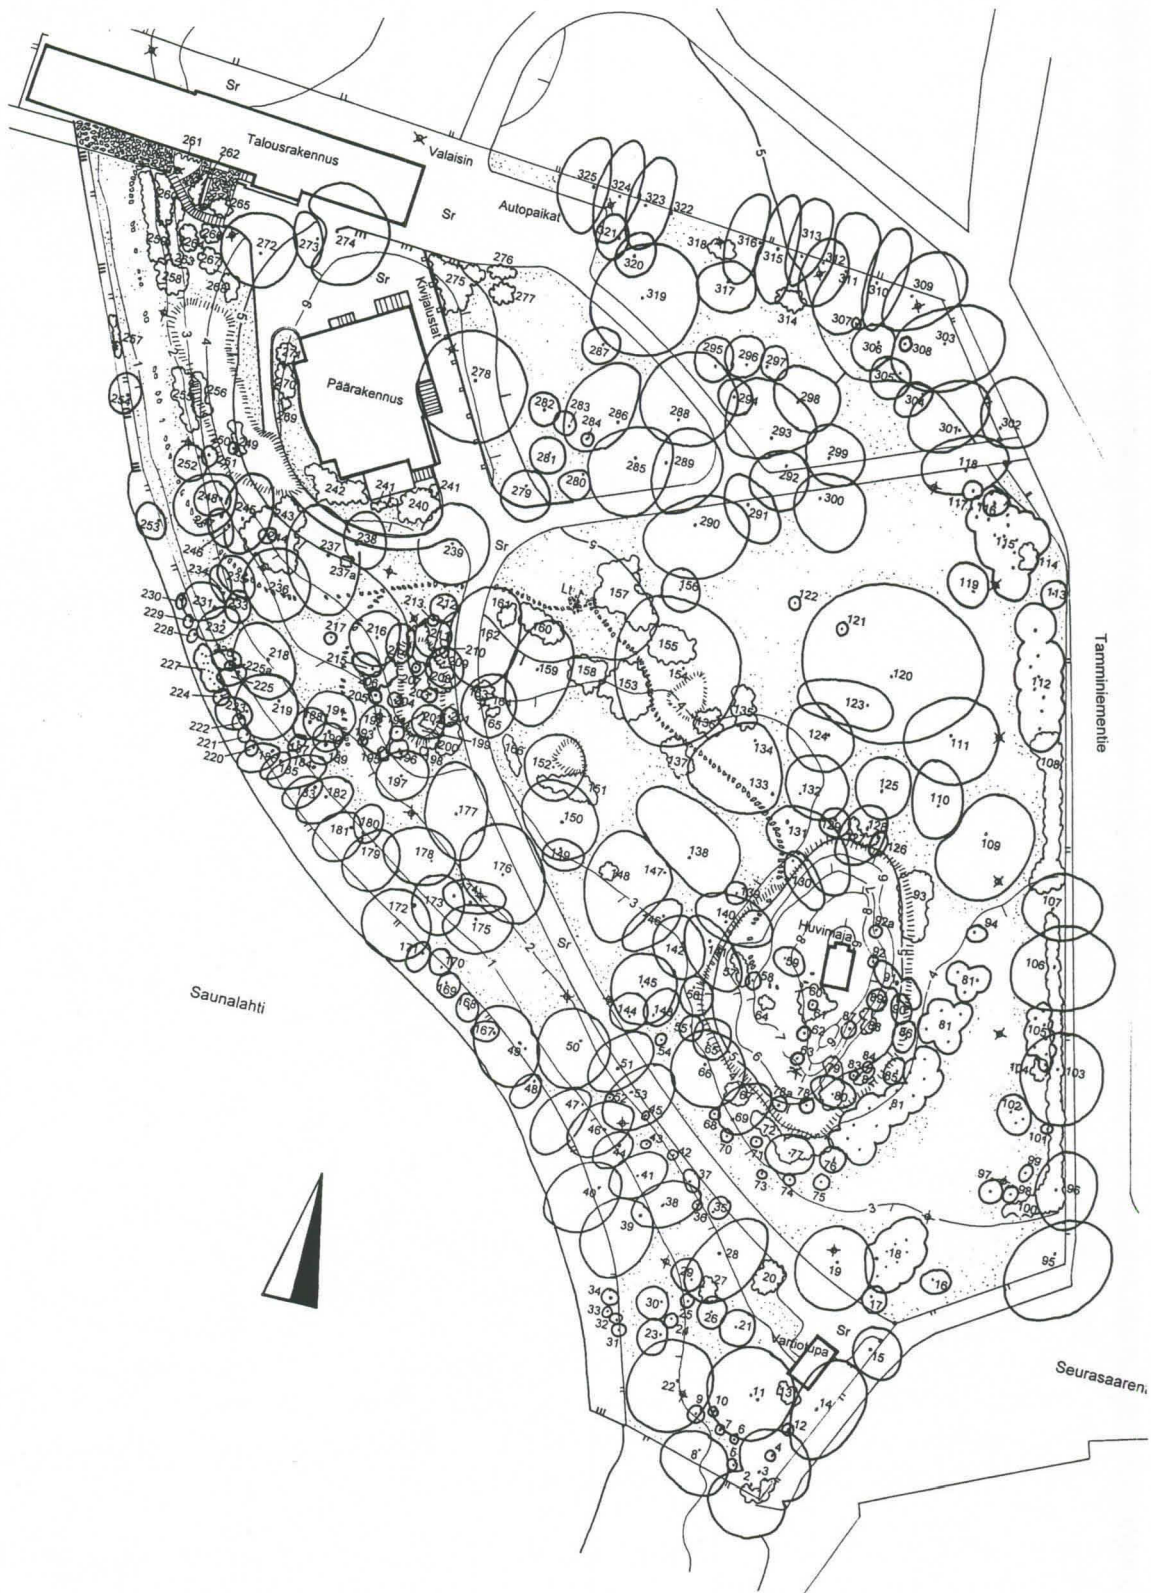
Tamminiemen puutarhan nykytilanne. 1:1000. Kesä 1995. Matti Liski.

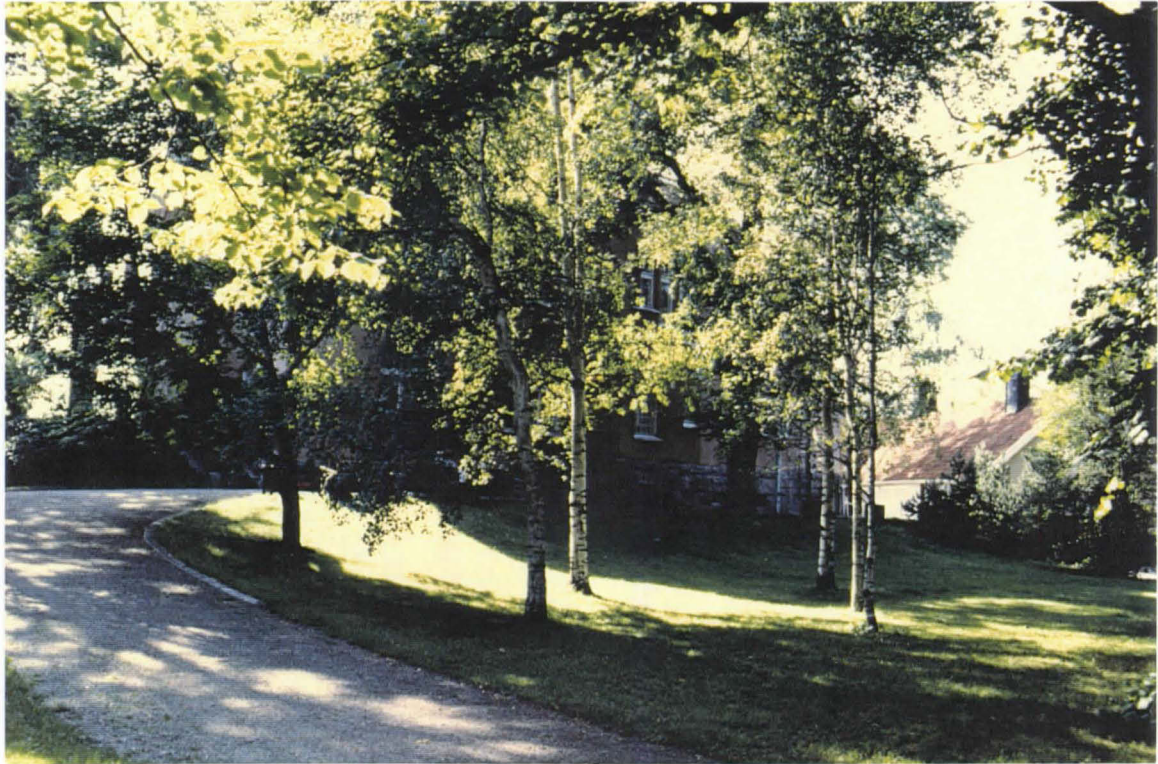
Päärakennuksen eteen vuonna 1975 istutettu koivikko estää rakennuksen näkymisen kokonaan. Kesä 1995. Kuva Matti Liski.

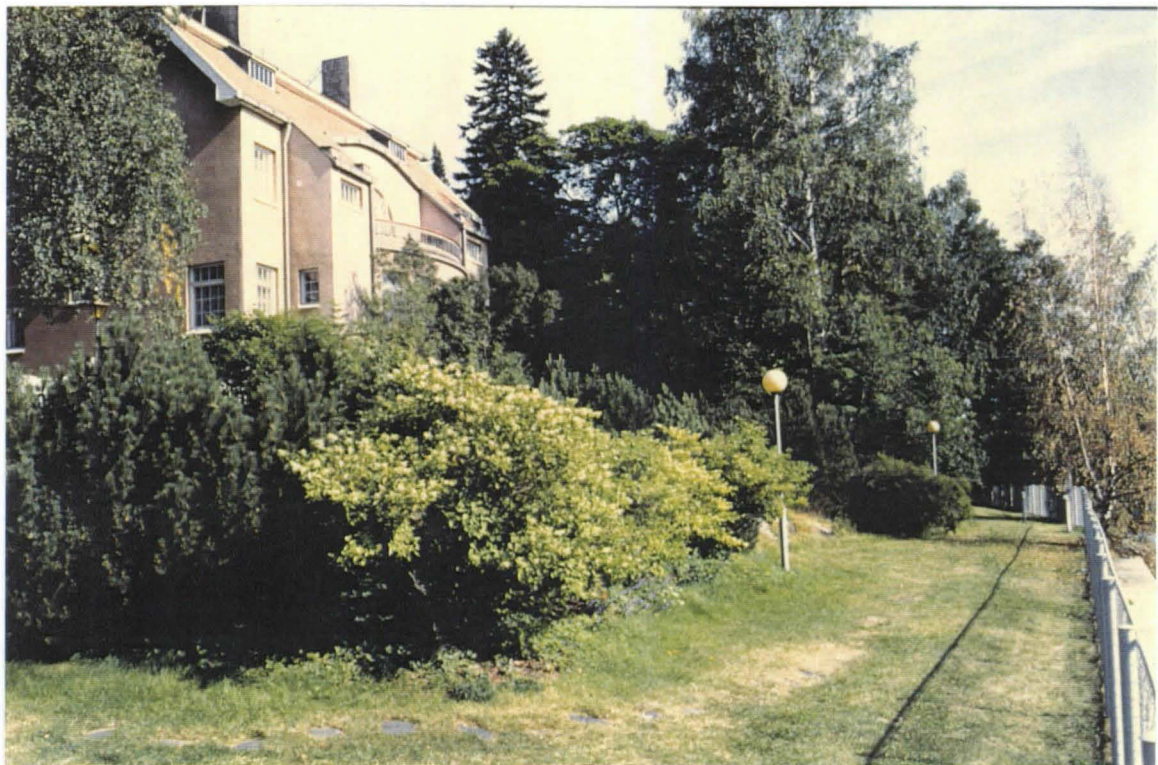
Kuva päärakennuksesta rannan puolelta kesällä 1995. Ennen avointa rinnettä luonnehtivat nyt vuonna 1975 tehdyt massaistutukset. Kuva Matti Liski.

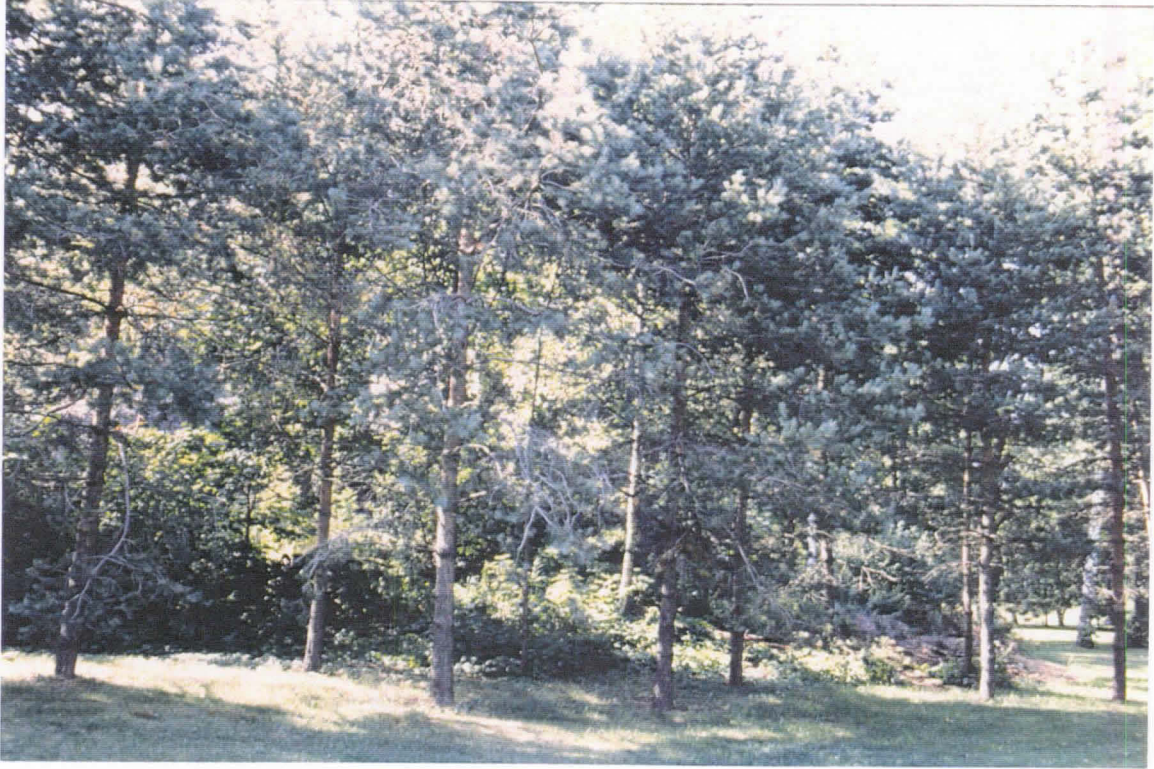
Huvimajan kallion eteläpuolelle vuonna 1975 istutettu männikkö peittää näkymät sekä kalliolle että kalliolta. Komposti rinteen juurella on epäsiisti. Kesä 1995. Kuva Matti Liski.

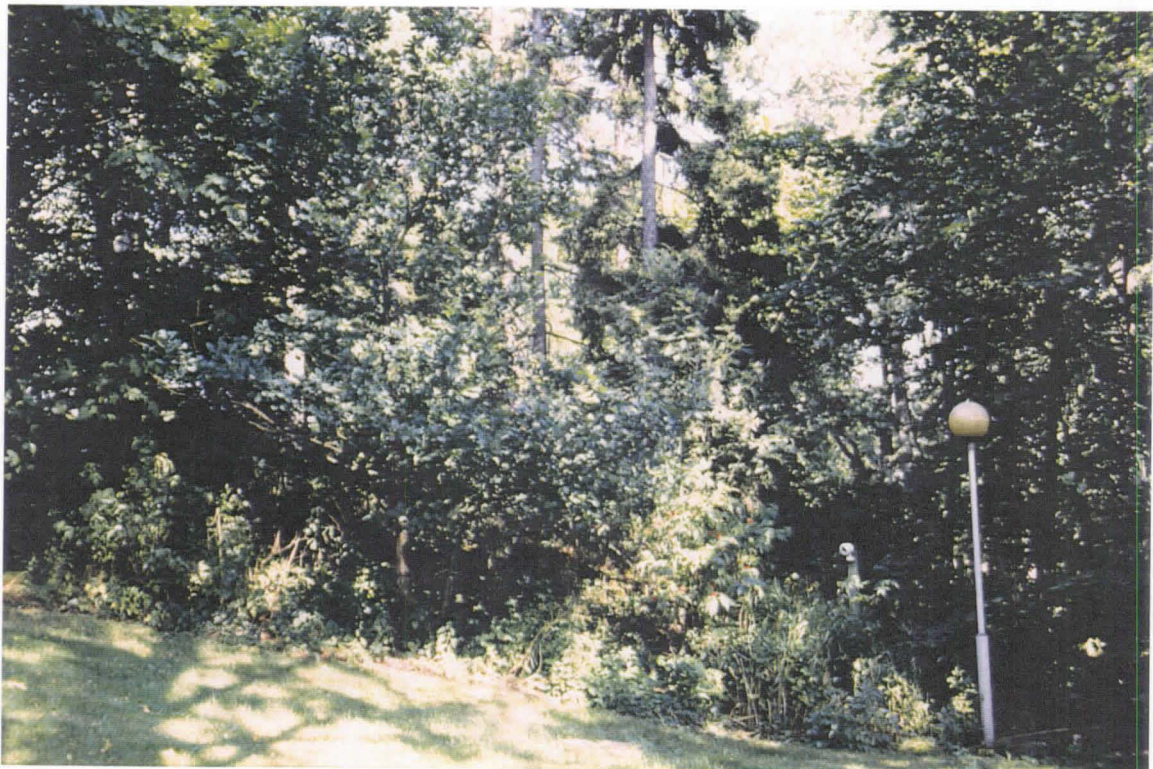
Pieni kukkula päärakennuksen vieressä on kasvamassa umpeen. Kesä 1995. Kuva Matti Liski.

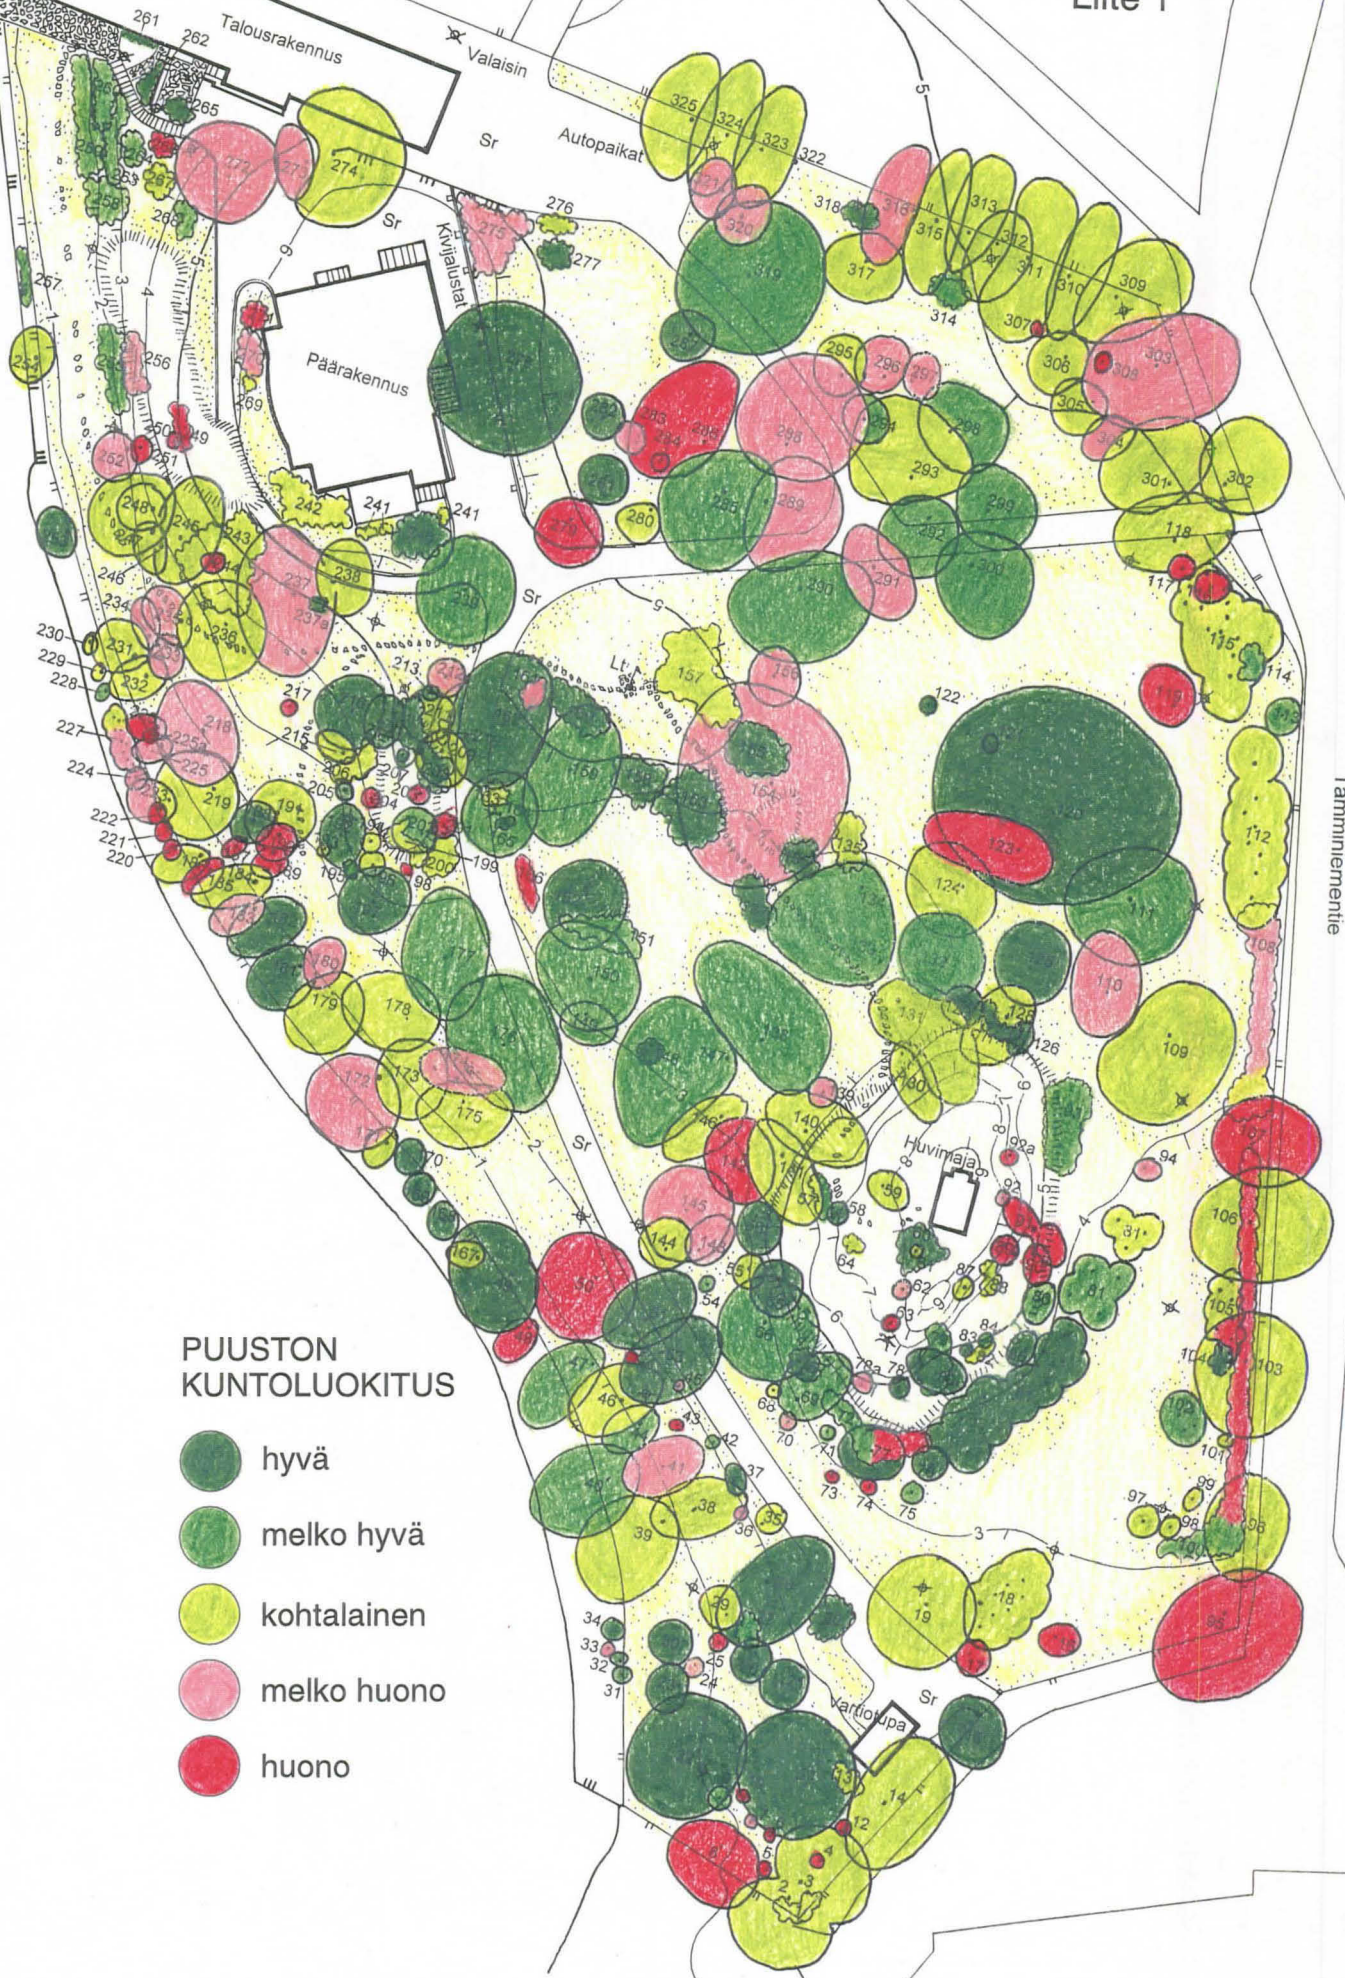
PUUSTON KUNTOLUOKITUS

- hyvä
- melko hyvä
- kohtalainen
- melko huono
- huono
