TARKASTUSKERTOMUS 28.11.2006

KRUUNUPYY, ALAVETELI, HONKOBACKHARJU  
Metsätyötuhojen tarkastus jätinkirkkoalueella

KRUUNUPYY, ALAVETELI, HONKOBACKHARJU (288 01 0003)

Jätinkirkko, pronssikautinen hautaröykkiöalue

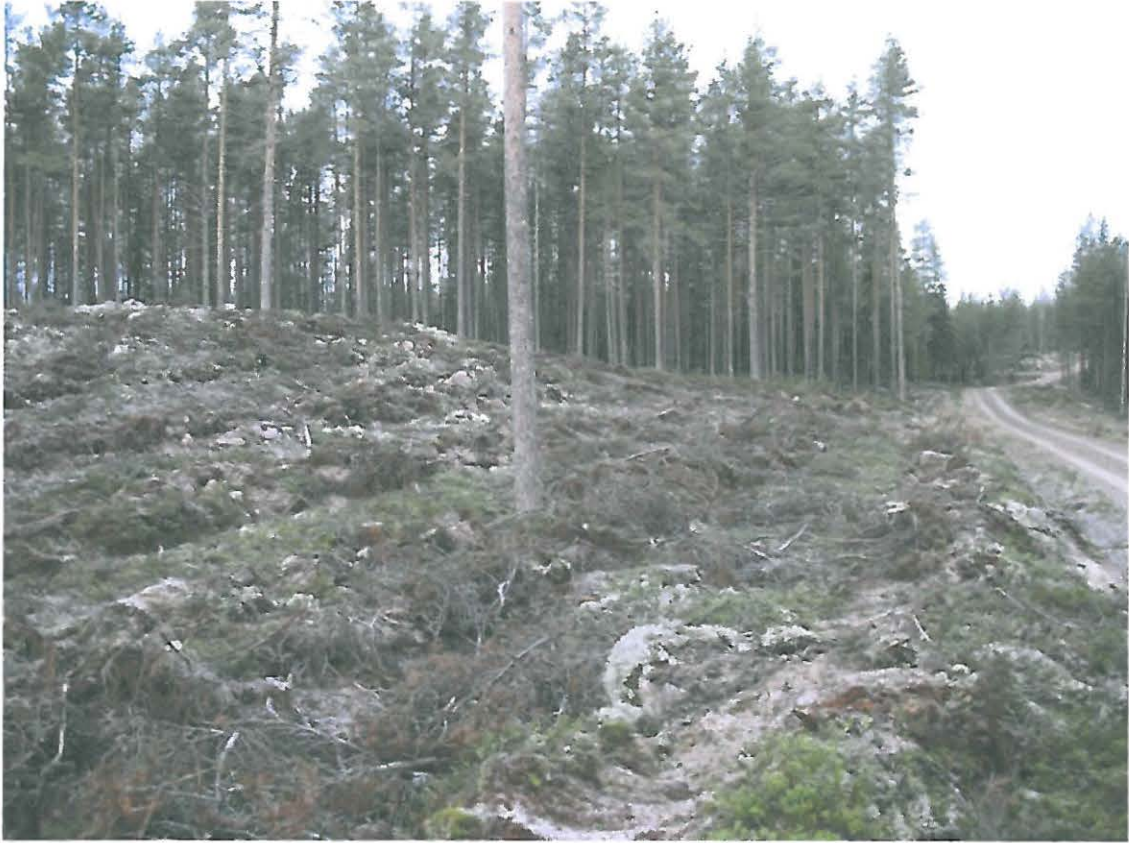
Kuva 1. Yleiskuva alueesta. Jätinkirkko sijaitsee mäen päällä kuvan vasemmassa reunassa, oikeassa reunassa kohteen itäpuolella kulkeva metsäautotie.

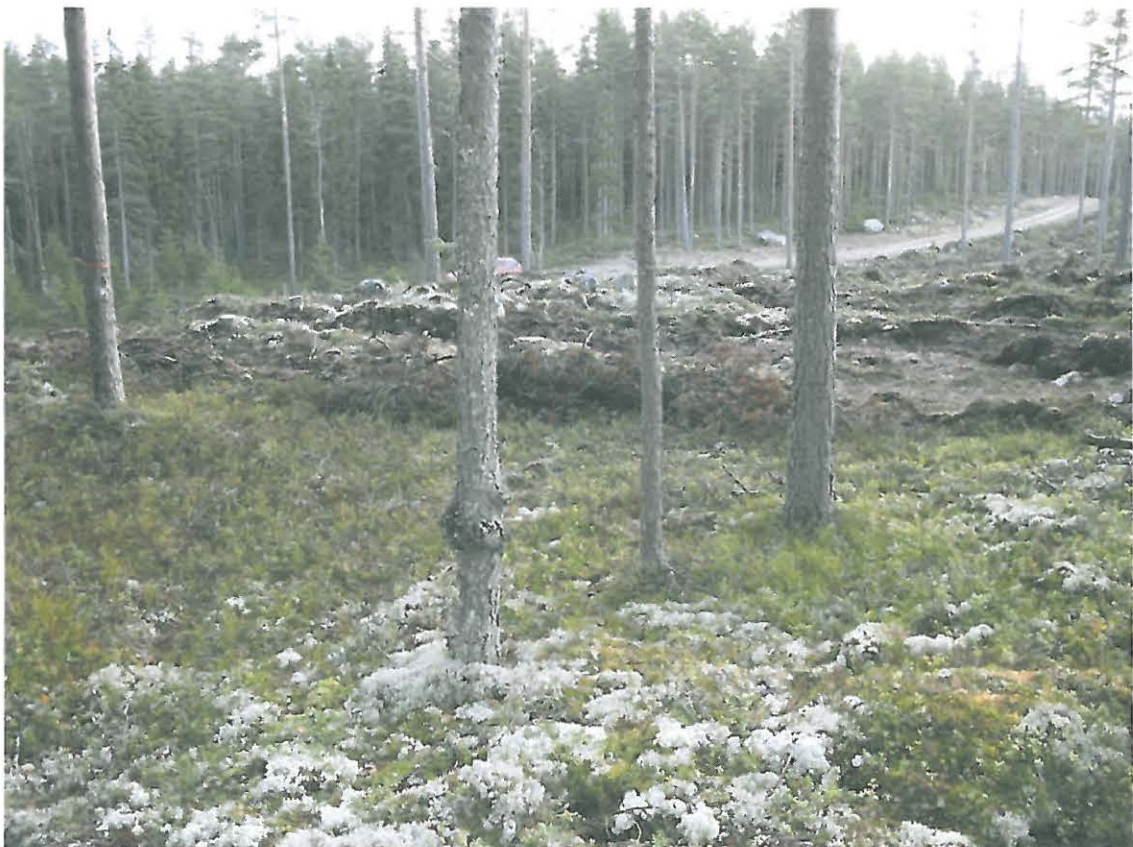
*Havainnot 28.11.2006:* Tarkastuskäynnillä havaittiin, että jätinkirkosta hieman yli puolet eli jätinkirkon eteläosa on metsänhoitotöiden yhteydessä äestetty. Tämän seurauksena jätinkirkon eteläosa itä- ja länsivalleineen ovat äestyksessä pahoin rikkoutuneet. Lisäksi maanmuokkausurissa voitiin havaita kvartssia, mahdollisia kvartsi-iskoksia. Äestetyt alueen raja noudattaa tilanrajoja, joten äestys ei ole ulottunut jätinkirkon pohjoispuoleiselle hautaröykkiöalueelle.

Kuva 2. Kuva otettu jätinkirkon pohjois-luoteisnurkasta. Etualalla säilynyttä jätinkirkkoa, takana äestettyä osaa.

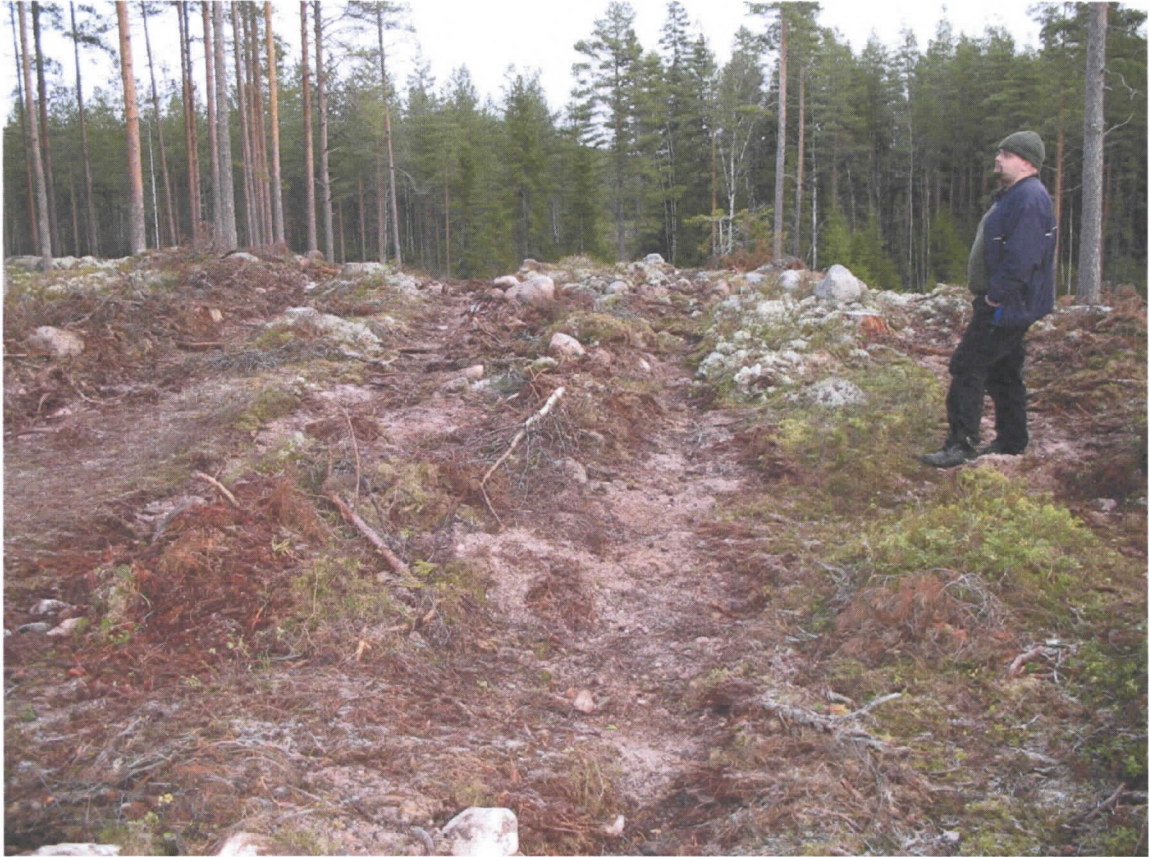
Kuva 3. Jätinkirkon yli kulkevat äestysurat, muinaisjäännöksen itäinen reunavalli on tuhoutunut.

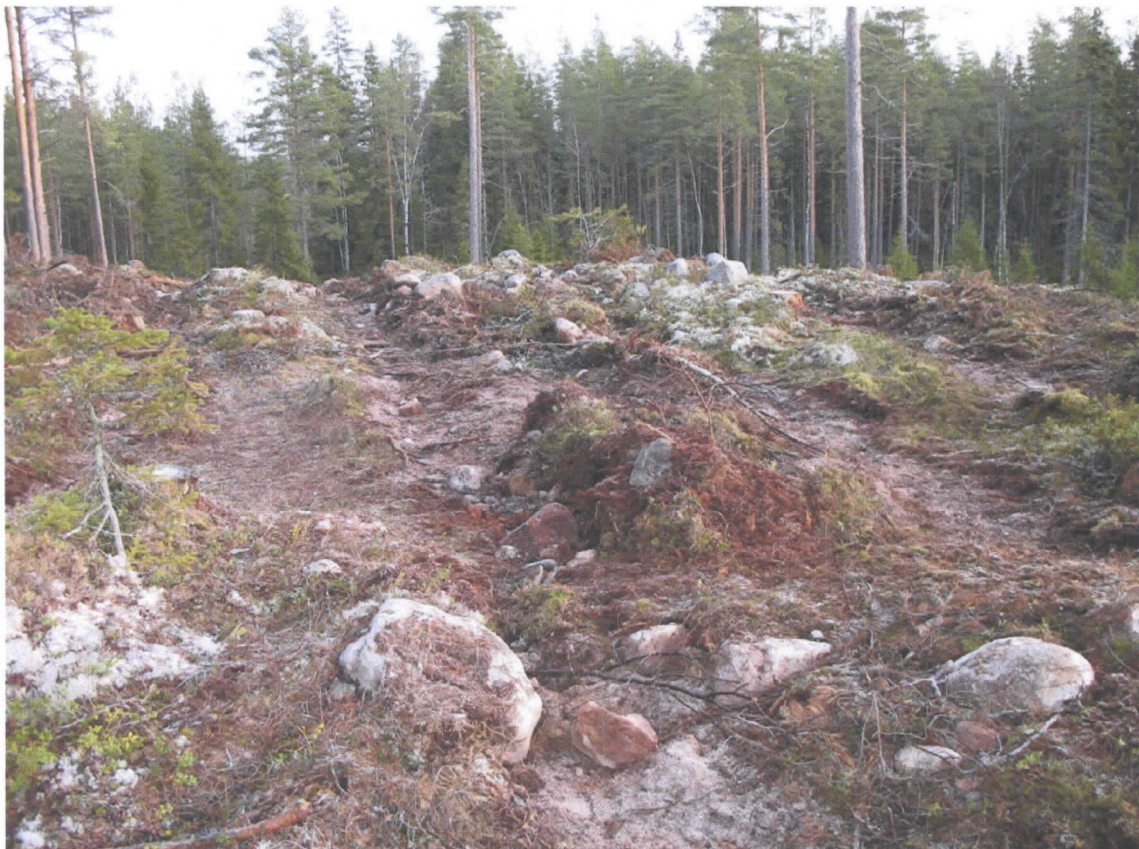
Kuva 4. Jätinkirkon yli kulkevat äestysurat.

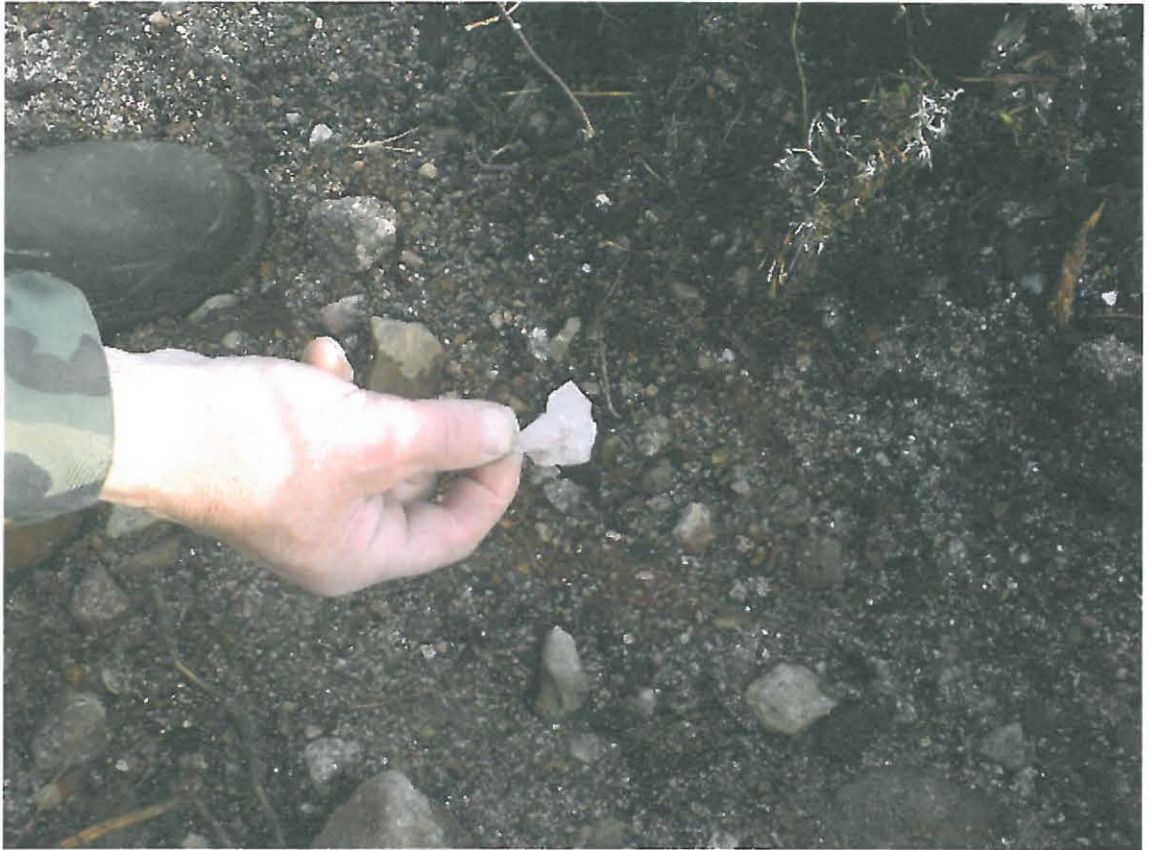
Kuva 5. Äestysurista esiin tullutta kvartssia. (Kuva Marcus Riska 2006).

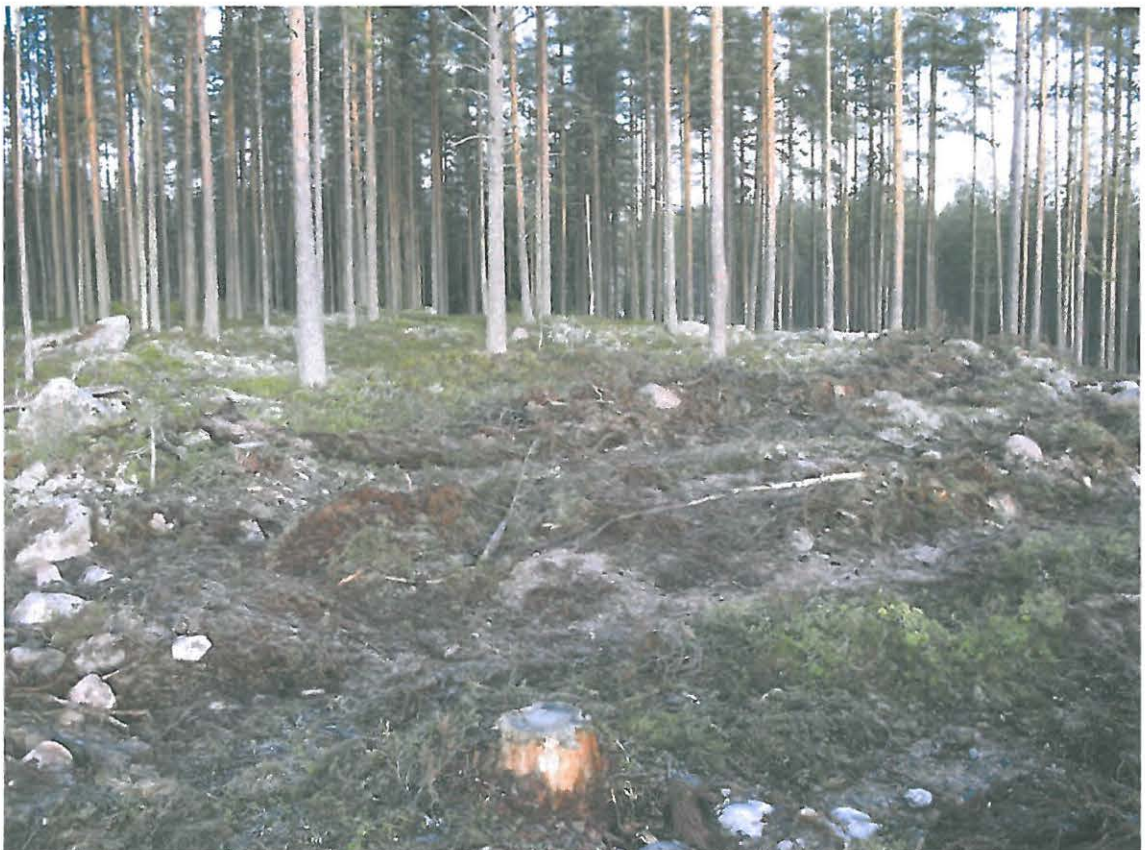
Kuva 6. Etualalla äestettyä jätinkirkkoa, taka-alalla säilynyttä osaa.

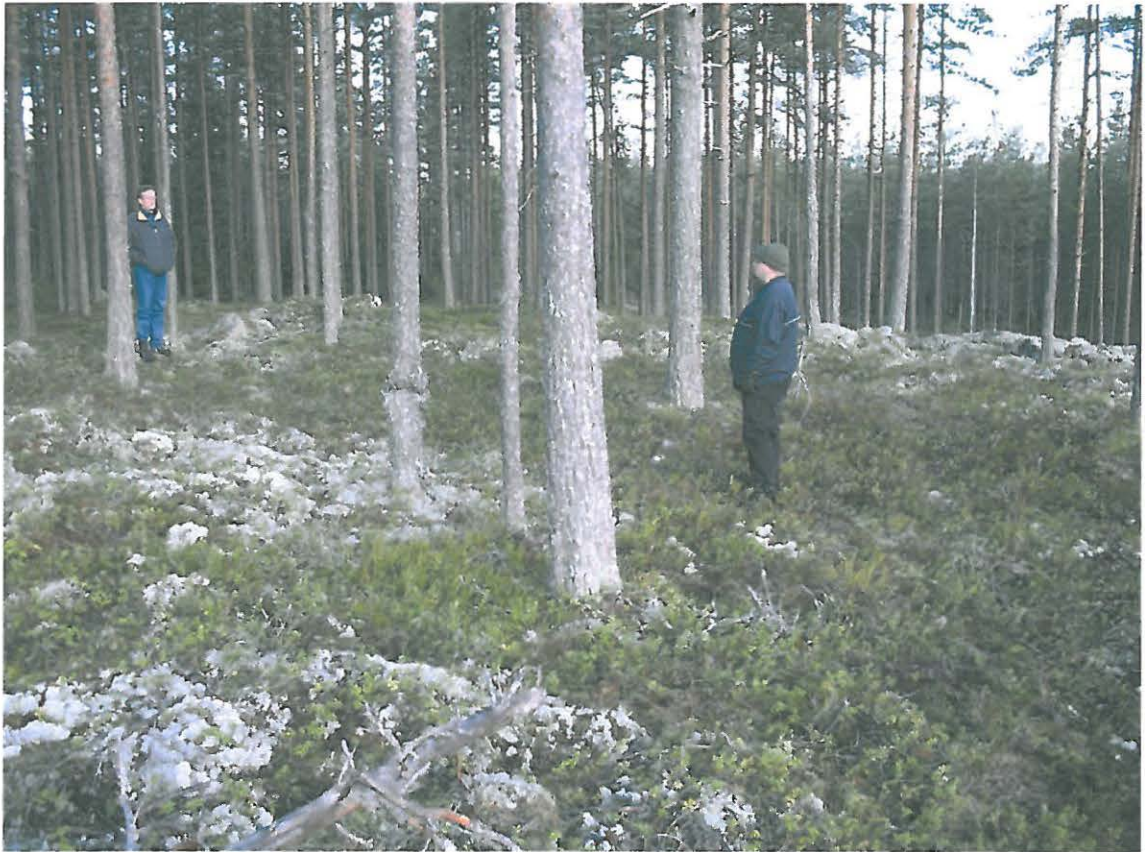
Kuva 7. Jätinkirkon säilynyttä pohjoisosaa.

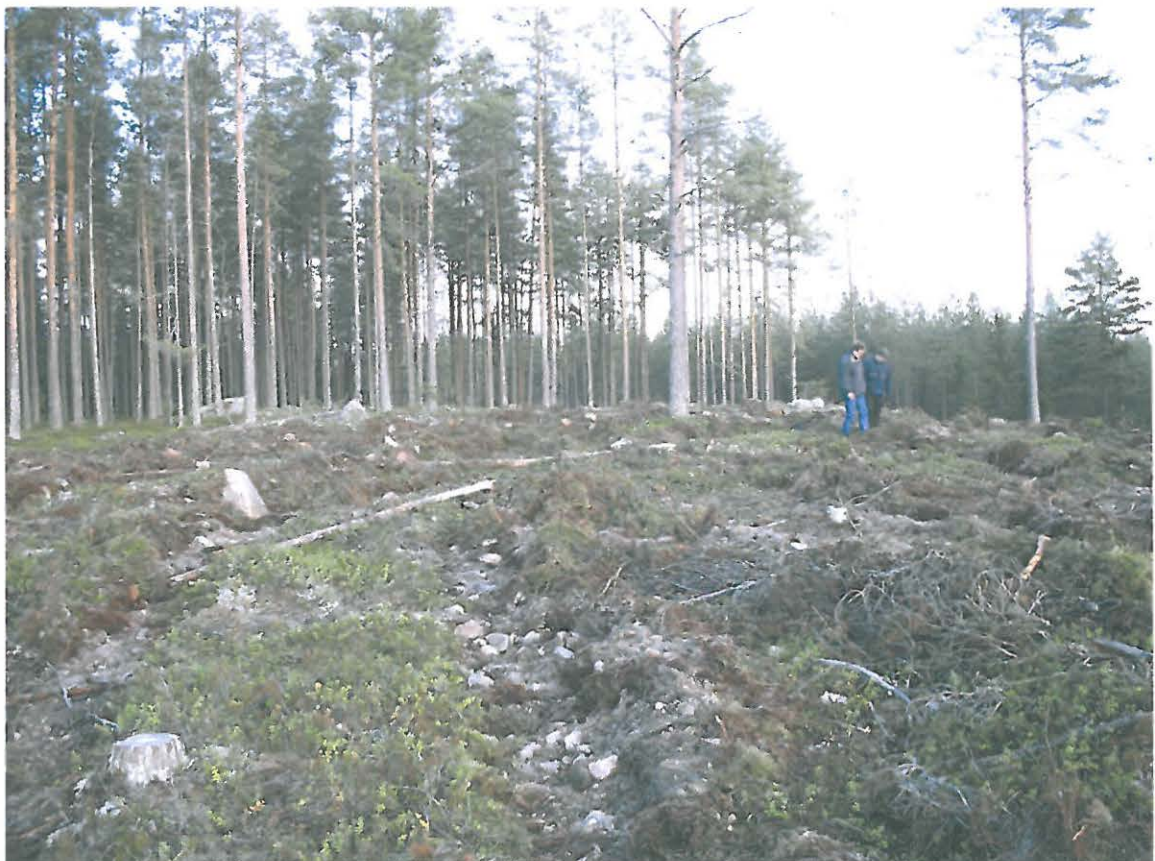
Kuva 8. Yleiskuva alueesta; jätinkirkko keskellä mäen päällä.
