ALEKSANTERIN PATERI  
ITÄOSAN  
RAKENNUSHISTORIALLINEN  
INVENTOINTI

Tekn. yo Niina Nurminen  
Ark. yo Rami Nurminen  
12.12.1996

# ALEKSANTERIN PATERI VALLISAARI, HELSINKI

Rakennushistoriallinen  
inventointi, elokuu 1996

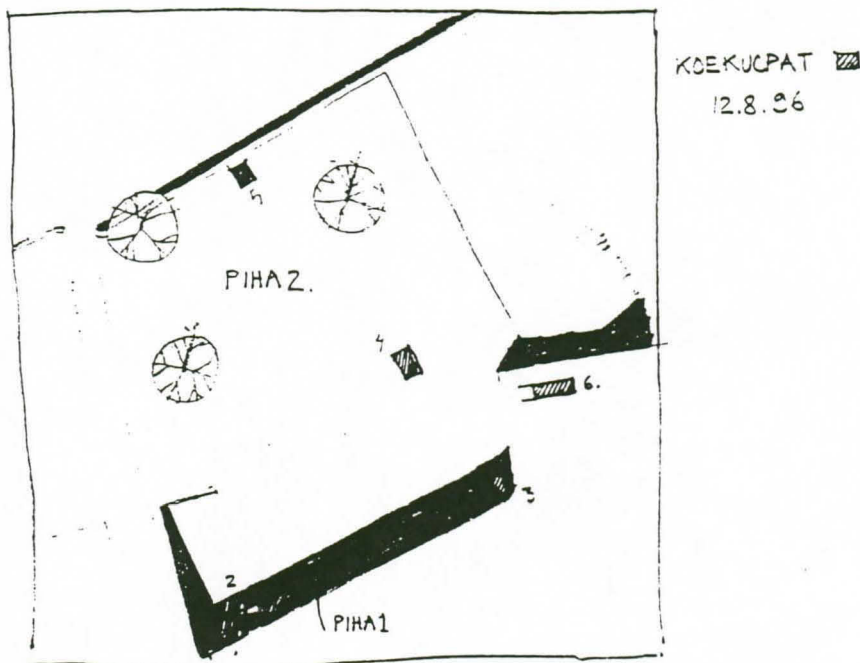
Kuva 15. Koekuoppien 1 - 6 sijainti käsivaraisesti piirretyllä kartalla 12.08.1996. Piirros Rami Nurminen

Koekuopat numero 1 ja 3 käsittivät piha 1:n kenttäkivetyksen kunnan ja mahdollisen vedenpoistojärjestelmän selvittämisen. Kenttäkivetyks on säilyneeltä osaltaan hyvässä kunnossa. Koekuoppien kohdalta ei löytynyt vedenpoistojärjestelmää. Lisätutkimusten avulla on selvitetävää koko piha 1:n vedenpoistojärjestelmä ja mikäli sitä ei löydy, niin sellainen on suunniteltava yhdessä Suomenlinnan hoitokunnan kanssa.

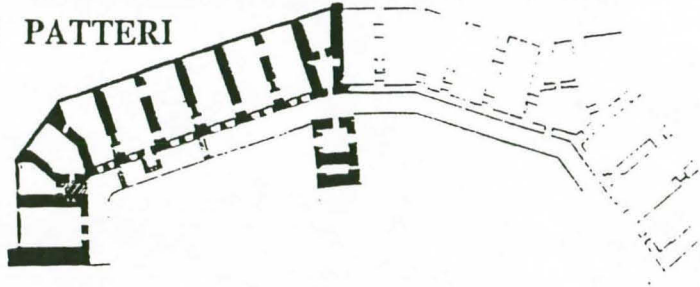
huononumero 3.

Huoneenkäyttö ja muutokset 1876 väkiväkityksen jälkeen syntynyt oteistila. Huoneessa on lisäksi "putki" panostin ja latinkien välillä käytävälle nostamista varten.

Lattia laukkukalvia, uiko-oven vana kasvaa sammalta lattian päällä, muuten kunnossa.

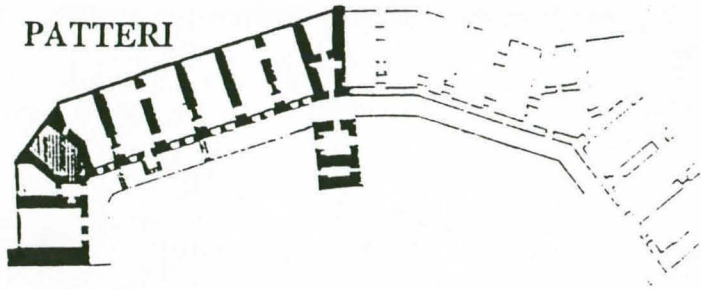
kuocoenumero 4

Huoneenkäyttö ja muutokset: 1802 tykkikamari, päätyseinässä sijainnut ampuma-aukko. 1876 muutosten jälkeen ampuma-aukko muurattiin umpeen ja jäi tiiliseinän tiak-  
si (tuuletava kaksoiseinä rakenne) toiminnut aluksi varikkona rautaa ajat-  
kautta) ja myöhemmin ammusvarastona (ainakin v. 1902). Tyhjillään vuoteen 1996.

Lattia Lakkulattia, hyvässä kunnossa.

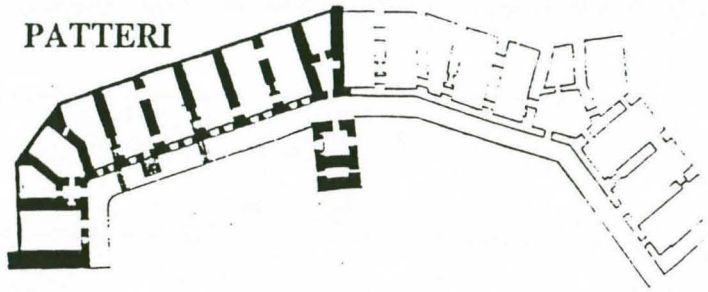
huonenumero 7.

Huoneenkäyttö ja muutokset 1876 laivurissa syntynyt tila, maad. vartiokoppi.

Lama betonivalu, työssä kunnossa, muutamia haikaneita. Ulko-oven luona rapautunut

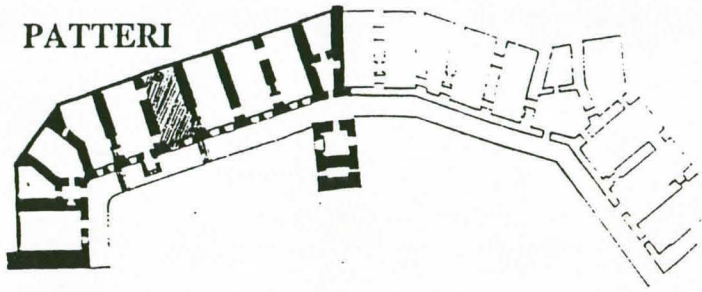
huononumero 8.

Huoneenkäyttö ja muutokset 1862 tykkikasematii, 1876 alkaen lämmitetty kasarnin luone. Huoneen perällä olevat portaat olivat erotettu muusta huoneesta levein seinin, k. koppi purettu (v.?). Hienäisyuden aikainen tiiliään

Lama Tiilimurskan, sementin ja kalkin seos. Puutarhia purettu kokonaan. Kasemattiin laskeutuvat portaat purettu, tiiliaskelmat jäljellä.

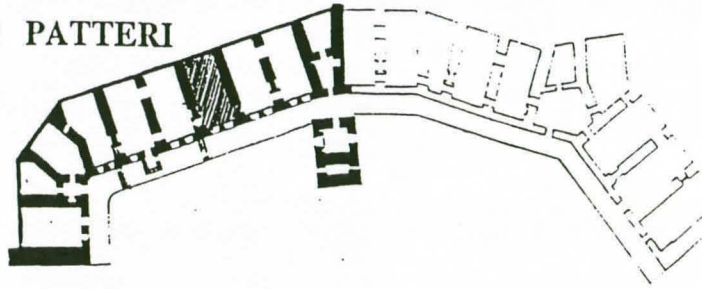
huonenumero 9

Huoneenkäyttö ja muutokset 1862 Akkikasemalla 1876 alkaen lämmitetty kasermin  
muotoj. 1900 Huoneistojen ajan tuloalaa(?)

Lattia tilinurskan, sementin, kalkin seos Puulattia puretti

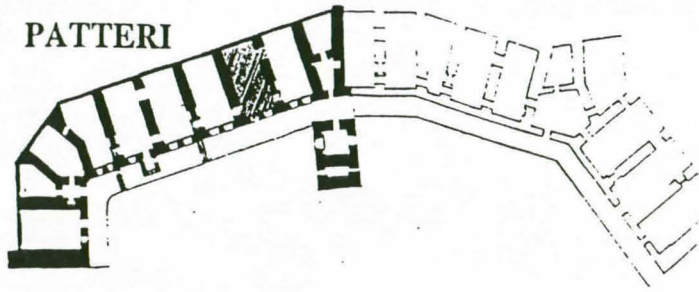
huonenumero 10.

Huoneenkäyttö ja muutokset 1862 tykkikasematti, 1876 alkaen lämmitetty kasarmi  
uusi tyyli. Peräsiivon ajan tyyliään (v. 1918+)

Lama Puulattia, purettiin, jäljellä tiilimurskan, sementin, kalkin seos

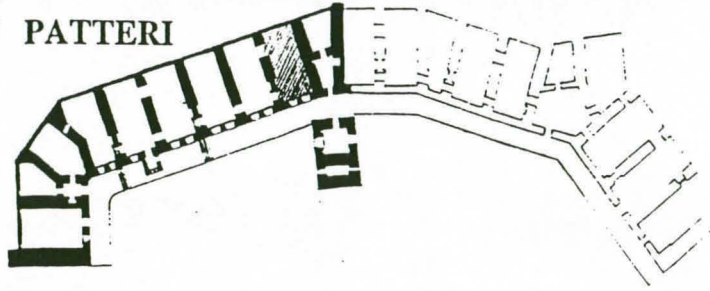
huoneennumero 11.

Huoneenkäyttö ja muutokset 1862 työkiksesta, 1876 alkaen kasarmun tupahuone, 1928 alkaen tupahuone.

Lattia Lankkulattia, melkoyhyvässä kunnossa, keskim.

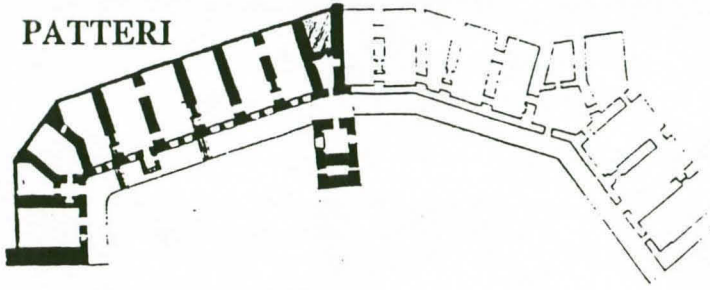
huonenumero 12.

Huoneenkäyttö ja muutokset 1862 valmistuneen paterin ammus- ja ruutivarasto.  
Verhoilu? 1876 ei katoismuutosta, tahi lään itsenäisyyden ajan.  
V -1882 Puunkorvartiston varasto

Lama 1 onkkulattia, huivosa kunnossa, lattiossa tuuletusreikiä

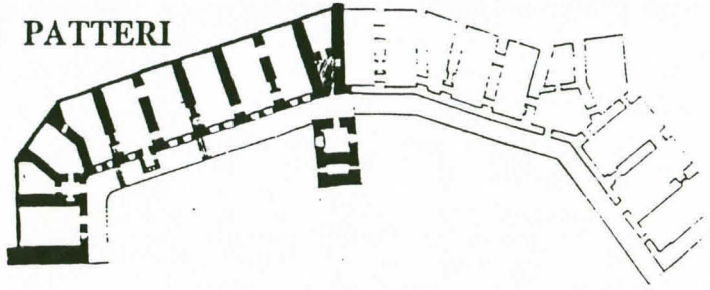
huonenumero 13

Huoneenkäyttö ja muutokset 1876 laajennuksen jälkeen syntynyt esteittö. huoneisto  
'putki' tukkeutui säntien ja lattian nostamista varten

Lattia Lankkulaattia, suu koronut lattian suki, paljon maata  
lattia päältä

Huom. 'putkesta' tulee sadevesi läpi → kostusvaurioita

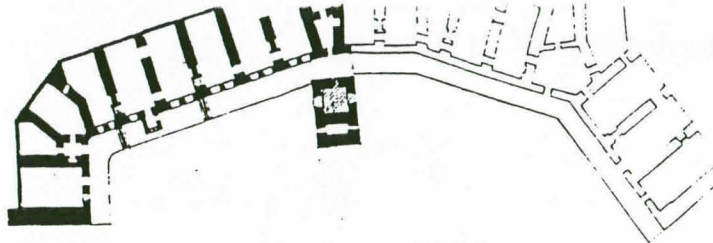
huonenumero 14

Huoneenkäyttö ja muutokset 1876 laajennukseen jälkeen syntynyt WC-tila.

Lattia sementtilaatu, vuodatti 1913?
