Mjr 399 01 0122

Laihia, Nikkari  
Karooppalli  
SKL no 122

### Raportti røykkiöalueen tarkastuksesta

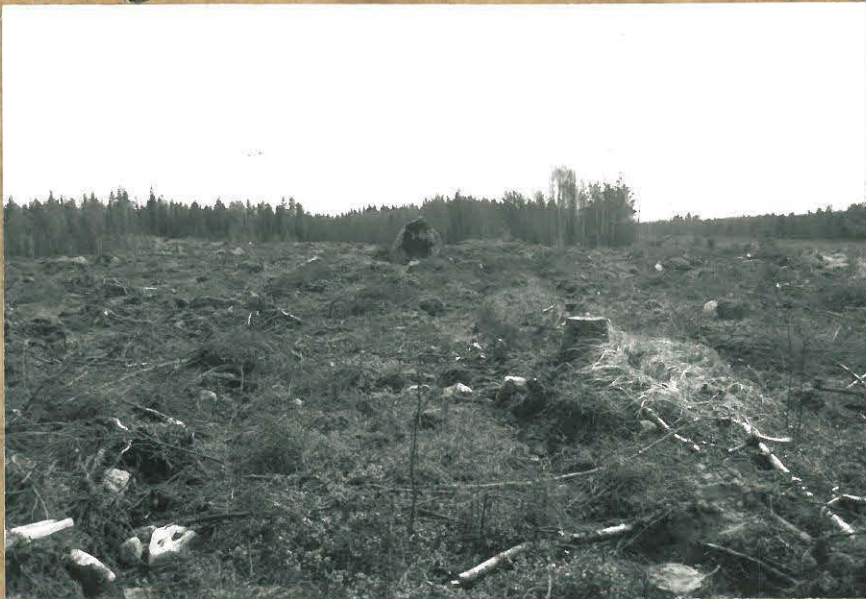
93506

ÄESTETTY  
Pöykeliö-alue  
N:STA päin,  
voimainja otu.

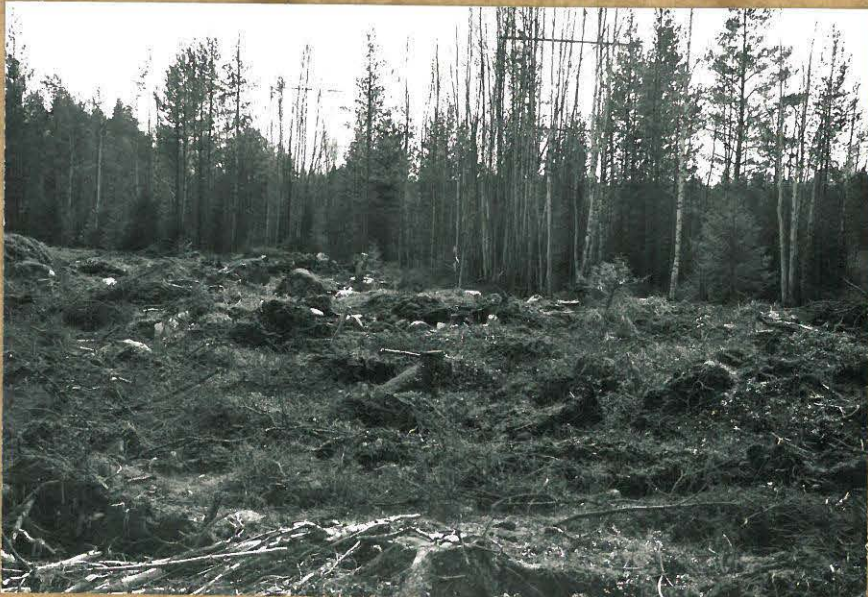
93508

VOIMAINJA UTER.  
Pöykeliöitä ÄESTETTYinä  
NEE:st

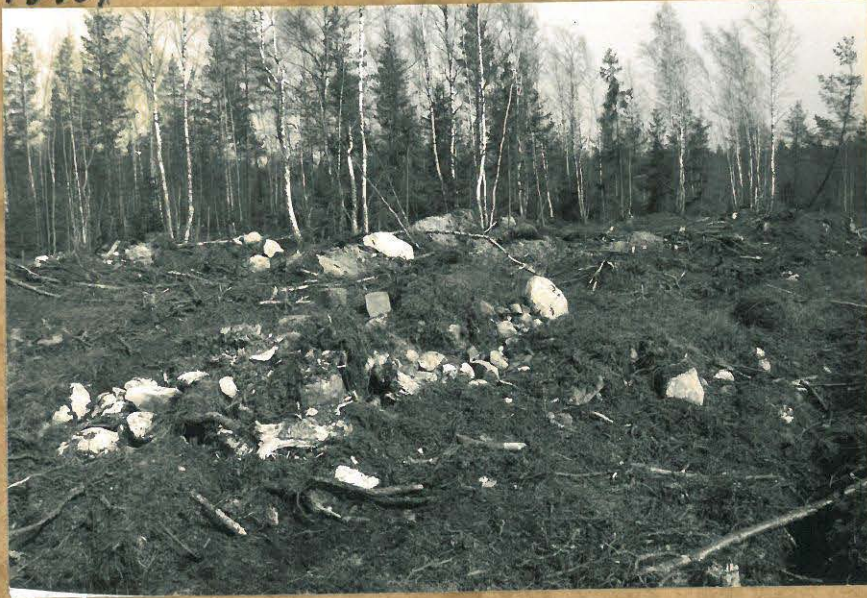
93509

Koillisreunaa  
Äestynksen  
jälkeen

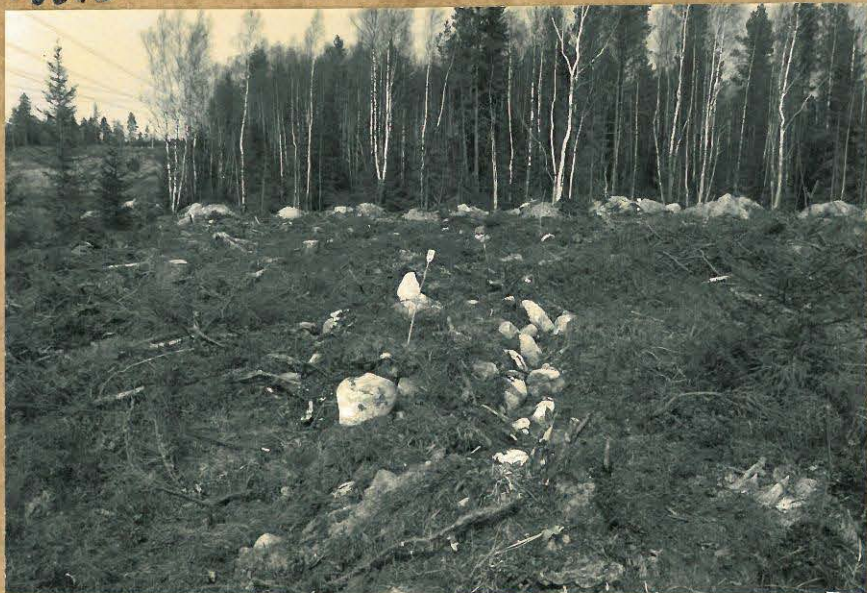
93570

Pohjois - koillis -  
reunan röykkiötä  
Äestynksen jälkeen
