ALEKSANTERIN PATERI ITÄOSAN MUUTTAMINEN VARASTOKSI

Tekn. yo Niina Nurminen
Ark. yo Rami Nurminen
12.12.1996

Inventointi- ja kunnostussuunnitelma on tehty erikoistyöksi syventäviin opintoihimme Helsingin teknillisen korkeakoulun ja Oulun yliopiston arkkitehtuuriosastoille.

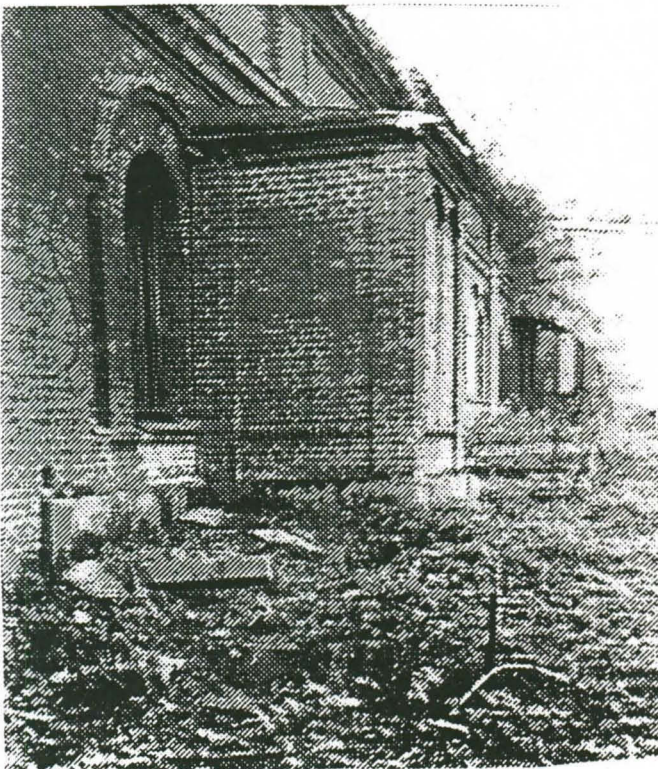
Alatasanteen rikkoutunut kenttäkivetykset (kuva alla) ja portaat korjataan Suomenlinnan hoitokunnan ja Museoviraston ohjeiden mukaan, vanhoja toteutustapoja noudattaen (liite 6).

Kuva 1. Vartiokopin takana oleva rikkoutunut mukulakivetykset ja raput. Kuva Rami Nurminen

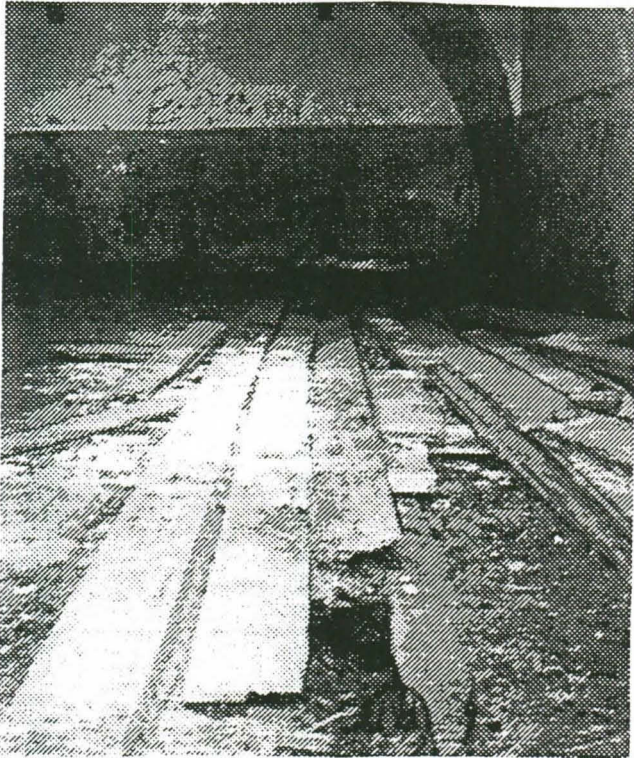
Kuva 2. Huoneen nro 1 lankkulattia. Kuva Nina Nurminen.

1. Huonossa kunnossa: lattialankut lahonneet pahasti ja tästä syystä osa lattiaa sortunut. Lattialla paljon eläinten (supin?) jätöksiä, josta aiheutuu paha haju ja lattian maatumisen nopeutuminen. Katosta tippunut rappausta 10-12 m². Itäpuolen huonokuntoisin tila. Luonnonkivimuuria sivuavalla seinällä pahoja kosteuden aiheuttamia vaurioita, mm. tiilimuurauksen rikkoutumista. Ikkunan- ja oven karmit välttävissä kunnossa.

Lankkulattia puretaan huoneista nro 1, 2, 3, 4, 6, 11 ja 13 (kuva 2). Vaurioituneet lankut poltetaan, ehjät säilytetään huoneessa nro 12. Huoneen nro 12 lankkulattia kunnostetaan muista huoneista saaduilla ehjillä lankuilla. Uudet alapohjat (AP1) tehdään piirros 2:n mukaan.

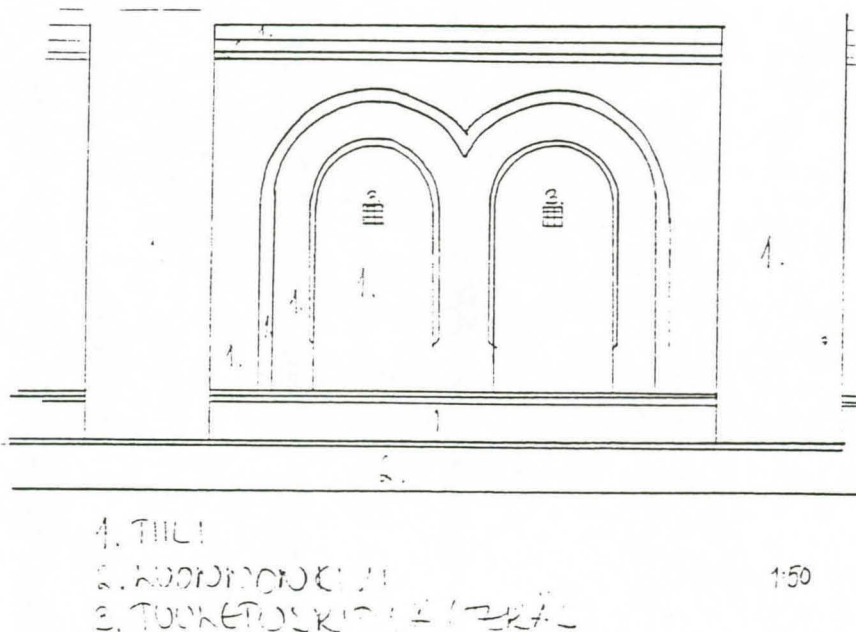
Kuva 3. Luonnos tuuletusritilöiden sijoittamisesta ikkuna-aukkoihin. Kuva Niina Nurminen.

Ikkuna-aukkojen umpeenmuurauksen yhteydessä ikkunoiden karmit ja säilyneet listat puhdistetaan ja käsitellään torjunta-aineella esim. Boracol 10 RH:lla. Ikkuna-aukot muurataan työmaalla olevilla vanhoilla tiilillä tai uusilla poltetuilla tiilillä (kts. 5.3.2.2). Historiallisten kerrosten erottamiseksi, (mikäli käytetään vanhoja tiiliä) saumauksissa käytetään toisenlaista saumaustyyliä kuin alkuperäistä makkarasaumaa. Muurauksen yhteydessä on huomioitava taustan tuuletus. Muurauksessa jätetään ikkunan ala- ja yläpään 2 tiilisaumaa auki tai tehdään kuvan 2 mukaisesti tuuletusritilät. Tuuletusritilöiden koko olisi n. 20 x 20 cm². (Keskusteluissa ehdotettu luukkuratkaisu on vaikea toteuttaa).

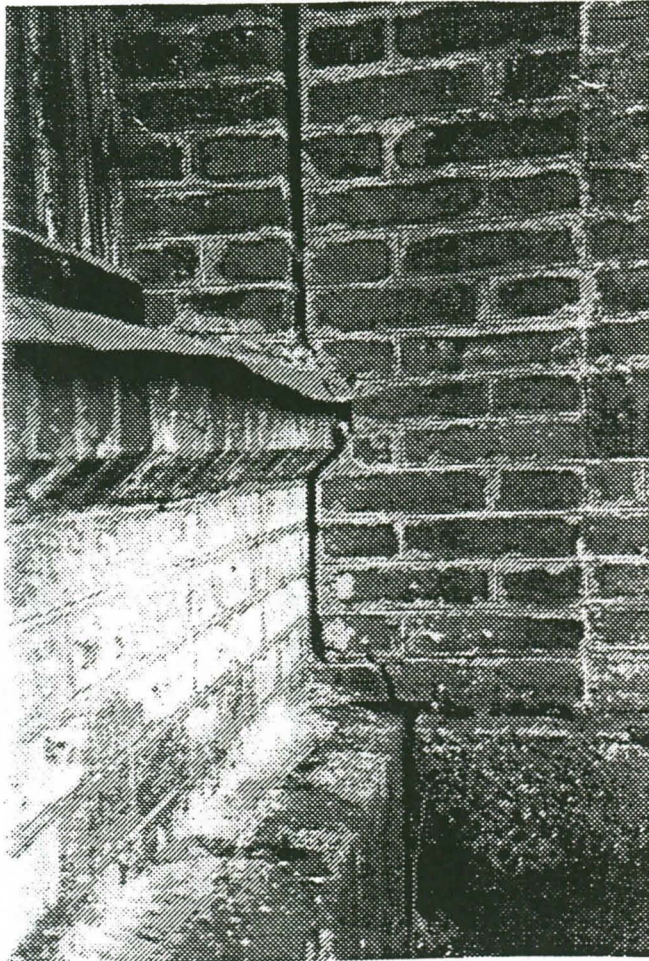
Kuva 4. Vartiokoppi irronnut patterista n. 2 - 3 cm. Kuva Niina Nurminen.

7. Huonossa kunnossa: perustukset ovat liikkuneet, tästä johtuen koko muurattu rakennelma irronnut itse patterista, n. 2 - 3 cm. Lattian pintavalu hyvässä kunnossa, uloskäynnin luona pintavalu murentunut ja oven holvikaaresta irronnut tiiliä. Rappausta irronnut n. 3 m². Katon lankkulaudoitus ehjä, lahovaurioita toisella puolella (?). Umpeenmuuratun ikkunan karmi huonossa kunnossa, luukullisen ikkunan karmi välttävissä kunnossa.

Vartiokopin perustukset kunnostetaan tarvittavilta osilta, mikäli ilmenee perustusten liikkumista. Vartiokopin vesikatto ja sen liittyminen patteriin korjataan. Kuva 5 vartiokopin liittyminen patteriin.
