ARKEOLOGISEN KOHTEEN  
TARKASTUS

Kunta: KÄLVÄ Inventointinumero: SKL 48  
 Alue: Välikylä Luokka: II  
 Nimi: Ruokasaloharju Ajoitus: kivik ?/prk?  
 Kohteen laji: asuinpaikka/röykkiöitä? Lukumäärä: 1 + 2 r  
 Kohteesta muita kortteja          kpl (ks. täyttöohjeet)  
 Tarkastaja: Mirja Miettinen Tarkastusaika: 14.5. 1991

Väikkylä Stl. (48)  
Ruokasalaemäke

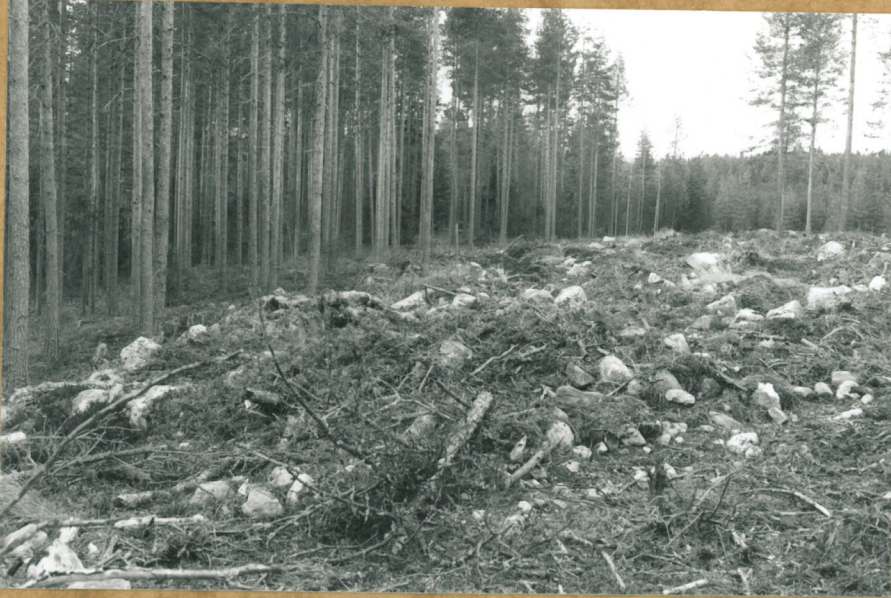
88524

KÄLVÄ  
RUOKASALO  
SLL (48)

ETELÄISEMPI  
Röykkiömuodostelma  
NW:sk

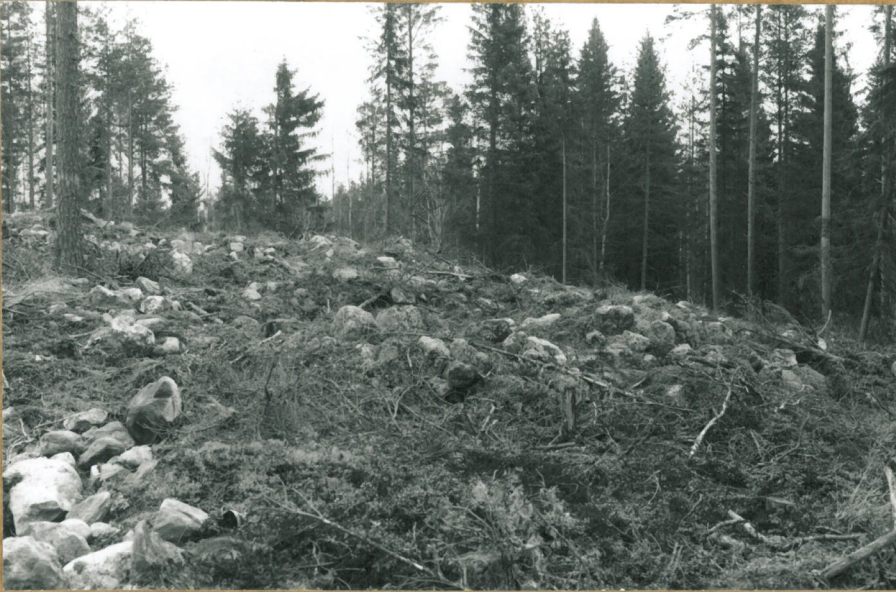
88525

Röykkiömuodostelma  
SE:stä

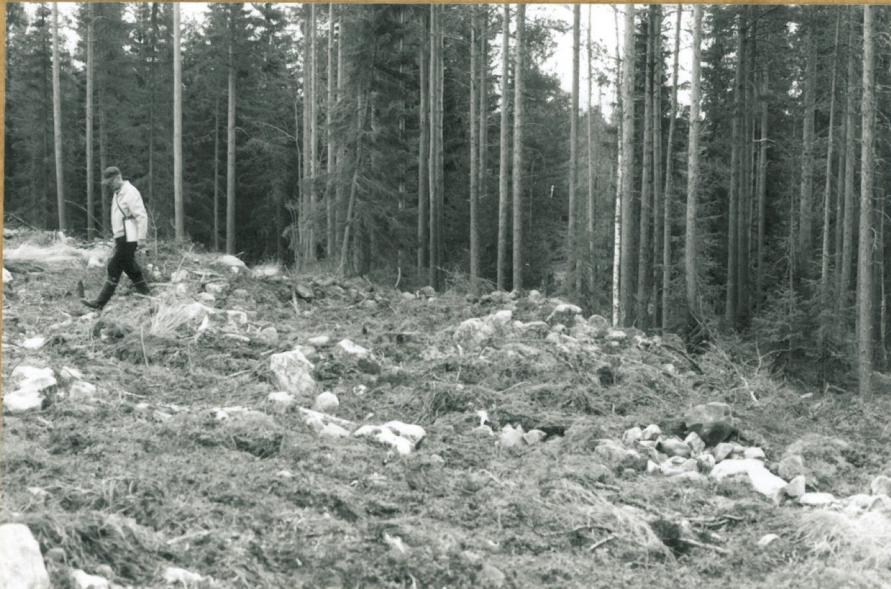
88526

Röykkiömuodostelma  
S-SW:sk
