LAITILA KRUPINMÄKI

Rakennuspaikan tarkastus 27.11.2008

LAITILA, PALTILA
KRUPINMÄKI 1:305

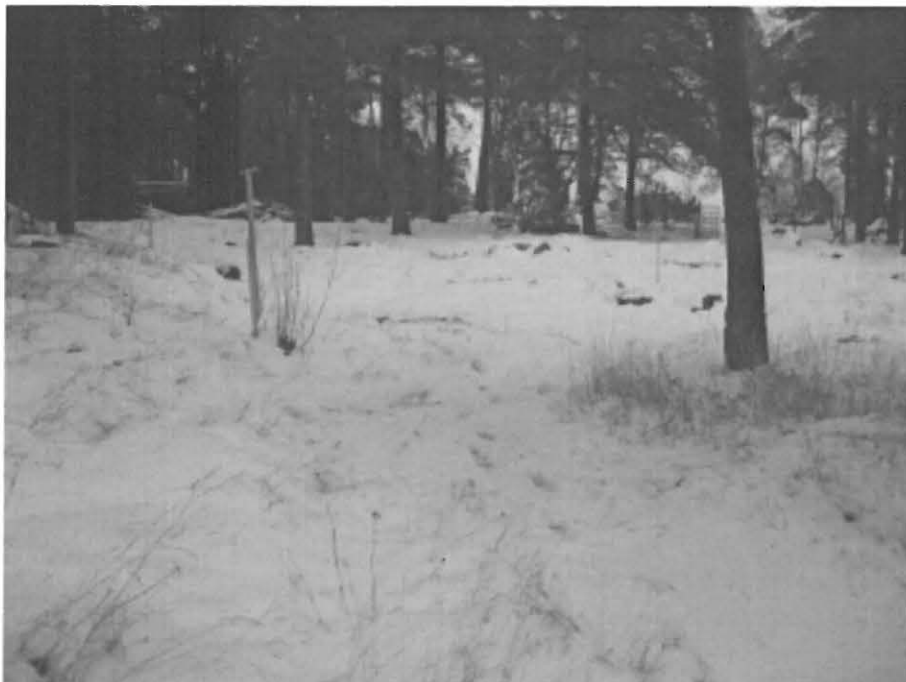
1. Laitila Krupinmäki. Rakennuspaikka notkelmassa, kuvattu etelästä. DT2008:60:3:1/Heljä Brusila

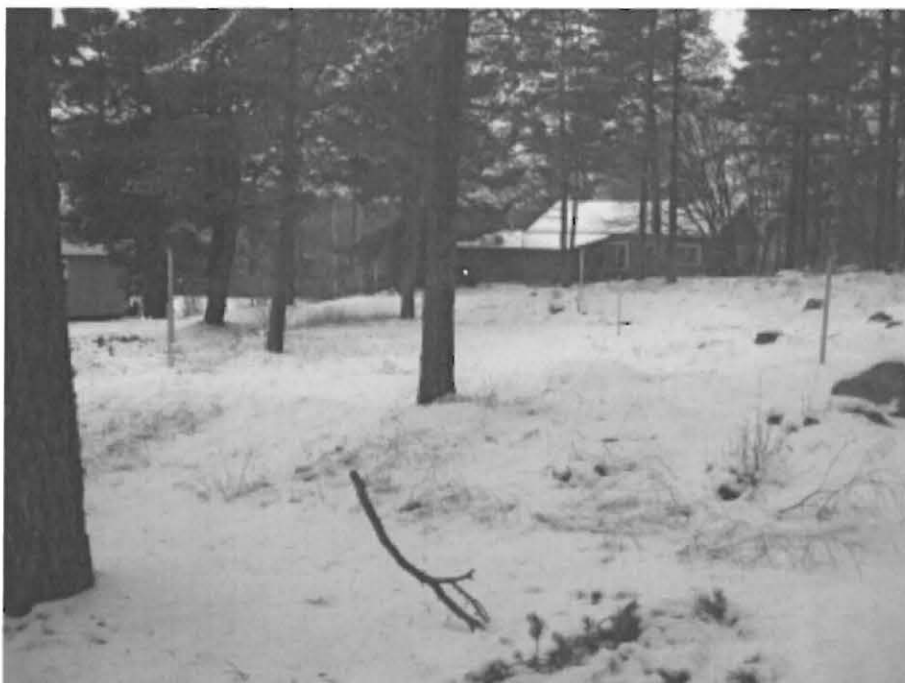
2. Laitila Krupinmäki. Rakennuspaikka paalujen välissä. Kuvattu tien suunnalta koillisesta. DT2008:60:3:2/Heljä Brusila

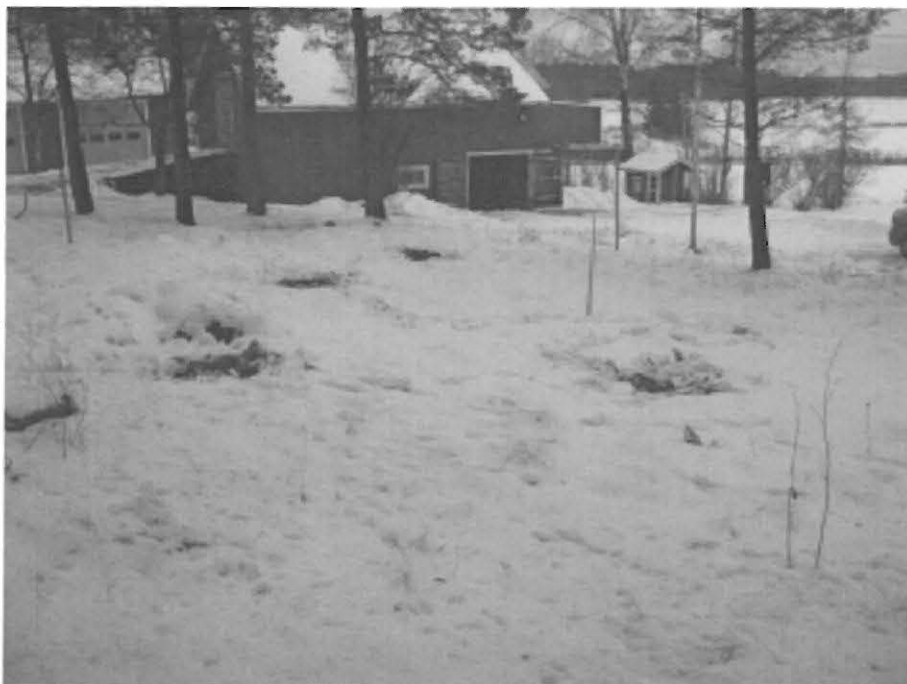
3. Laitila Krupinmäki. Rakennuspaikka kuvattuna luoteesta kohti tilan kaakkoisreunan ulkorakennusta. DT2008:60:3:3/Heljä Brusila

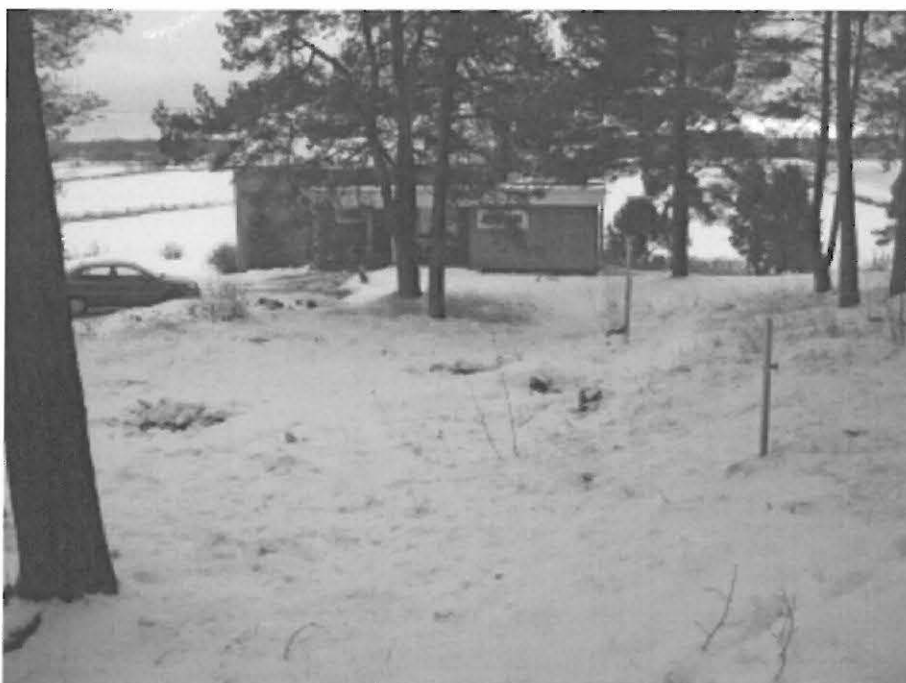
4. Laitila Krupinmäki. Rakennuspaikka kuvattuna pohjoisesta kohti vanhaa asuinrakennusta. DT2008:60:3:4/Heljä Brusila
