# ARKEOLOGISEN KOHTEEN TARKASTUS

Kunta: Lapinlahti Inventointinumero: 2.511.  
 Alue: Narvanlahti Luokka: kivik. asuinpaikka  
Rantala Ajoitus: kivikausi  
 Kohteen laji: saviastian palasia Lukumäärä: \_\_\_\_\_  
 Kohteesta muita kortteja \_\_\_\_\_ kpl (ks. täyttöohjeet)  
 Tarkastaja: Jouko Aroalho Tarkastusaika: 7/ 8 19 90

# TARKASTUSKERTOMUS

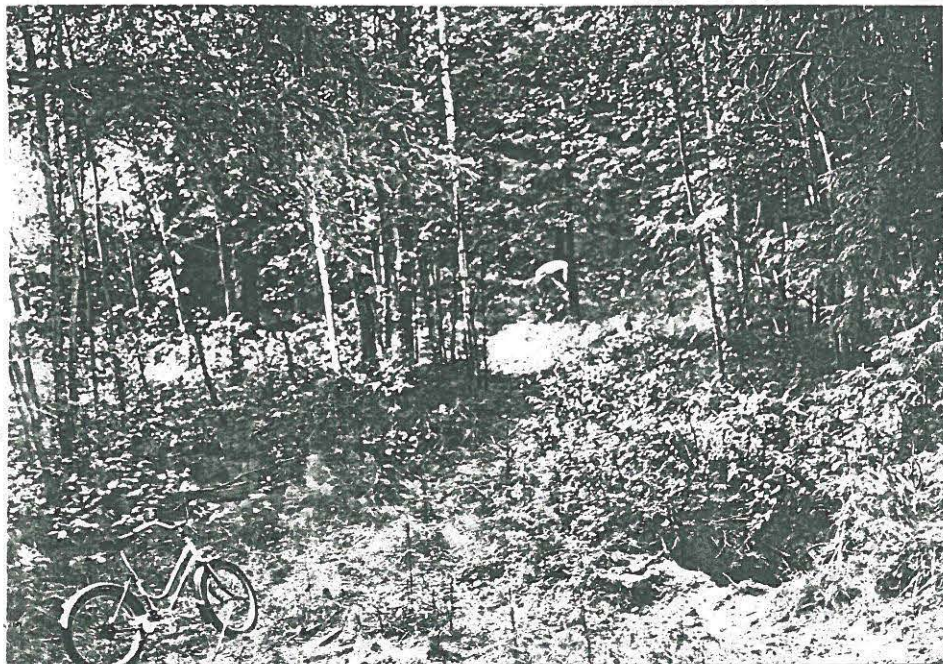
F.a. 3148

KUVA 1: KERAMIikka (KM 25714) LÖYTYY EDESSÄ KESKELLÄ NÄKYVÄSTÄ KUOPASTA. KELLARIN PAIKKA, KAUEMPANA NÄKYVÄN AORISSASEN KOHDALLA. KUVATTU KAAKOSTA.

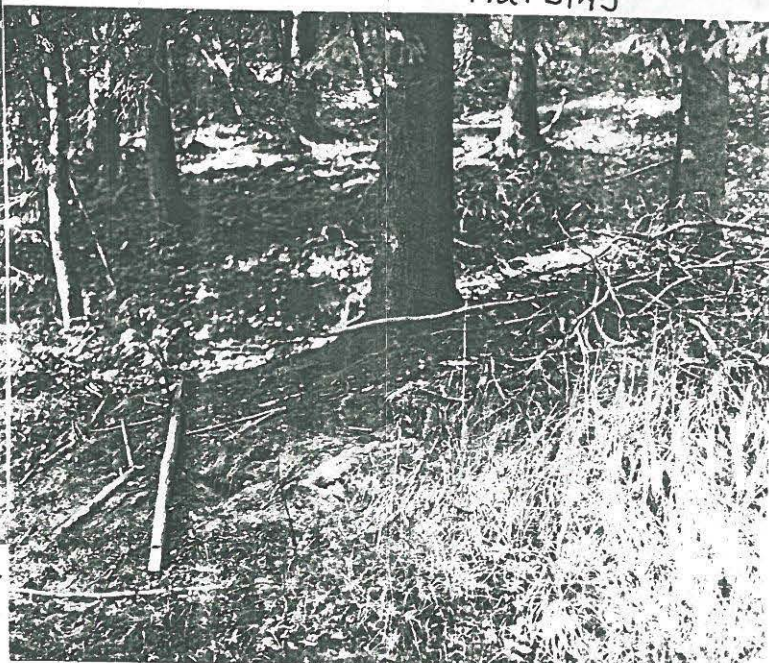
F.a. 3149

Puhdistin lapiolla löytökuopannetta, ja tein sen ympärille koekuopanteita, mutta mitään erityistä ei tullut näkyviin. Aiotun kellarin kohdalla maa on kivisempää - muinaisrantakiveystä. Vaikutti siltä, että asuinpaikaksi sopivaa, koskematonta hietikkoa paikalla on vähän rantakiveyksen lounaispuolella. On mahdollista, että varhaisemmissa hiekanotoissa asuinpaikkakerrosta on voinut tuhoutua, ehkä melko tehokkaastikin. Kohdepiste, jossa ylipäätään asuinpaikkakerroksen jäljelläolosta on tarkemmin maastotutkimuksin varmistuttava.

KUVA 3: KELLARINKUOPPA. MAA ON KIVISTÄ HIESPÄMITÄÄN MUINAISNÖKSEEN VIITTAVAA EI NÄKYVÄ. VALOK. J. AROALHO, 30.8.1990, 6x4.

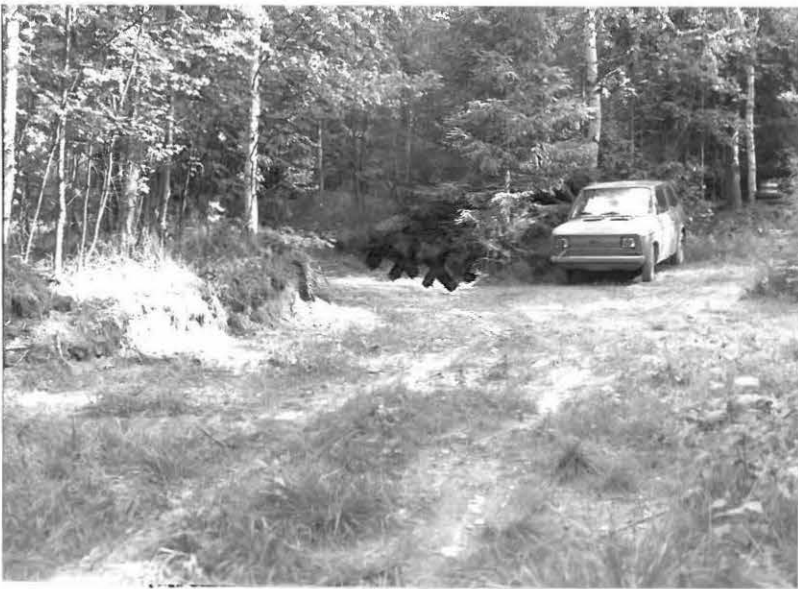
F.a. 3161

14.8.1990 Rantalalan tilalta toimitettiin lisää saviastian palasia. Ne olivat löytyneet lasten leikeissä n. 30 m edellisestä löytöpai-  
kasta kaakkoon.

H: ELDKUUN 14. PNÄ 1990 LÖVTY-  
ISEN SAVIASTIAN PALDJEN LÖYTÖKOHTA,  
SKELLÄ - NYTKIN SIINÄ NÄKYI SAVIASTIAN  
ORUSIA. VALOK. J. ARDALHO; 30.9.90, 6x4,5.
