ARKEOLOGISEN KOHTEEN
TARKASTUS

Kunta: Liminka Inventointinumero: Liminka 3
 Alue: Virkkula Luokka: I
 Nimi: Niilonkangas (Mustosenkangas) Ajoitus: kivikausi ?!
 Kohteen laji: jätinkirkko Lukumäärä: 1
 Kohteesta muita kortteja - kpl (ks. täyttöohjeet)
 Tarkastaja: Markku Mäki vuoti Tarkastusaika: 22 / 1 1991

Liminke, Virkkula, Niilonkangas (MUSTUSENKANGAS) 3

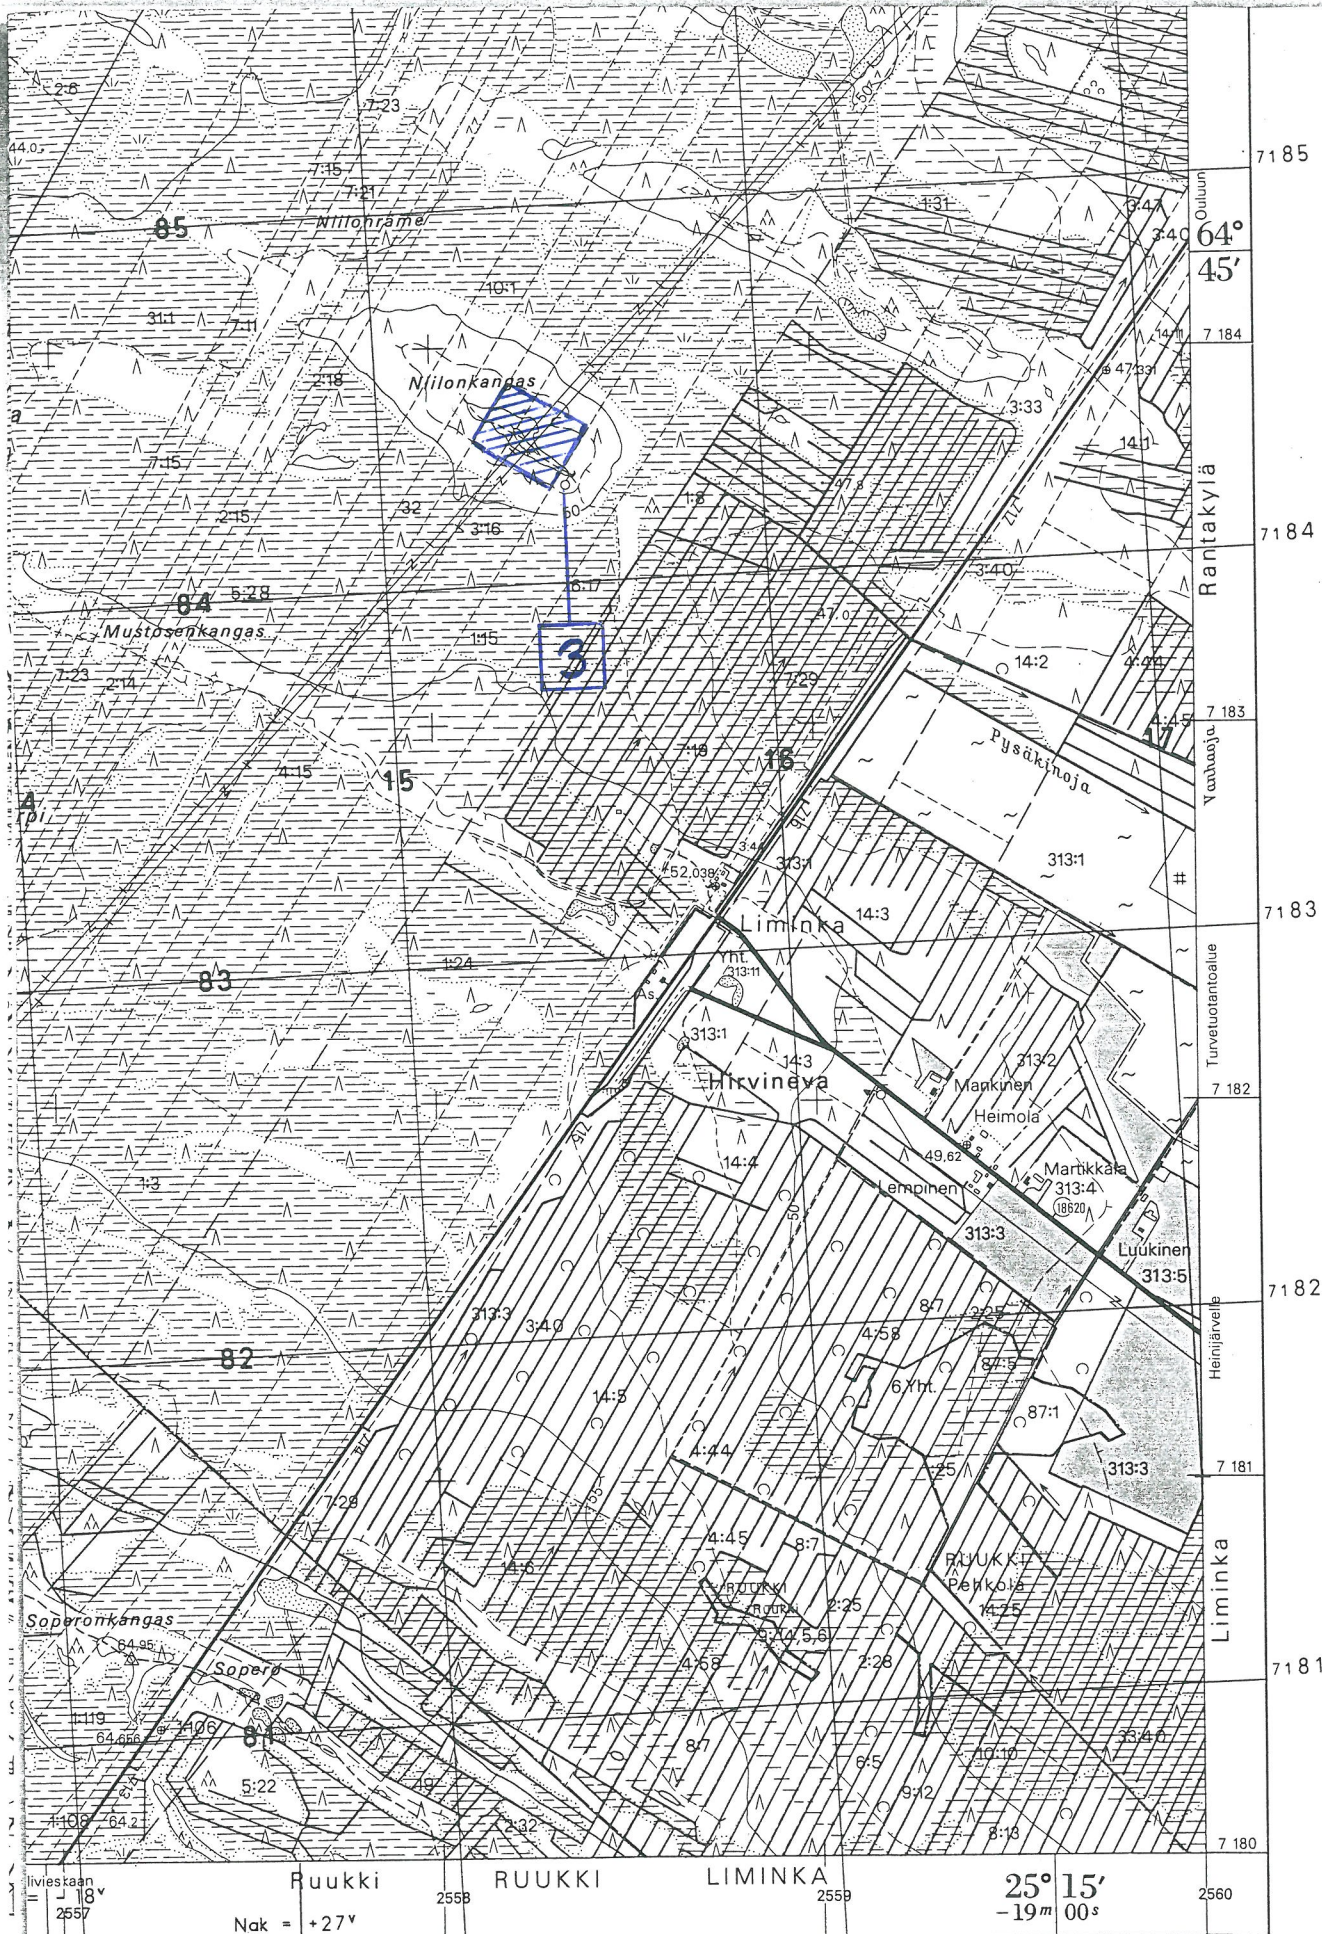
LIMINKA 3
 HIRVINEVA 2443 06 (-81)

Rasteroitu alue hakattu ja
 alueella kaivinkoneella kaivettu-
 ja kuoppia.

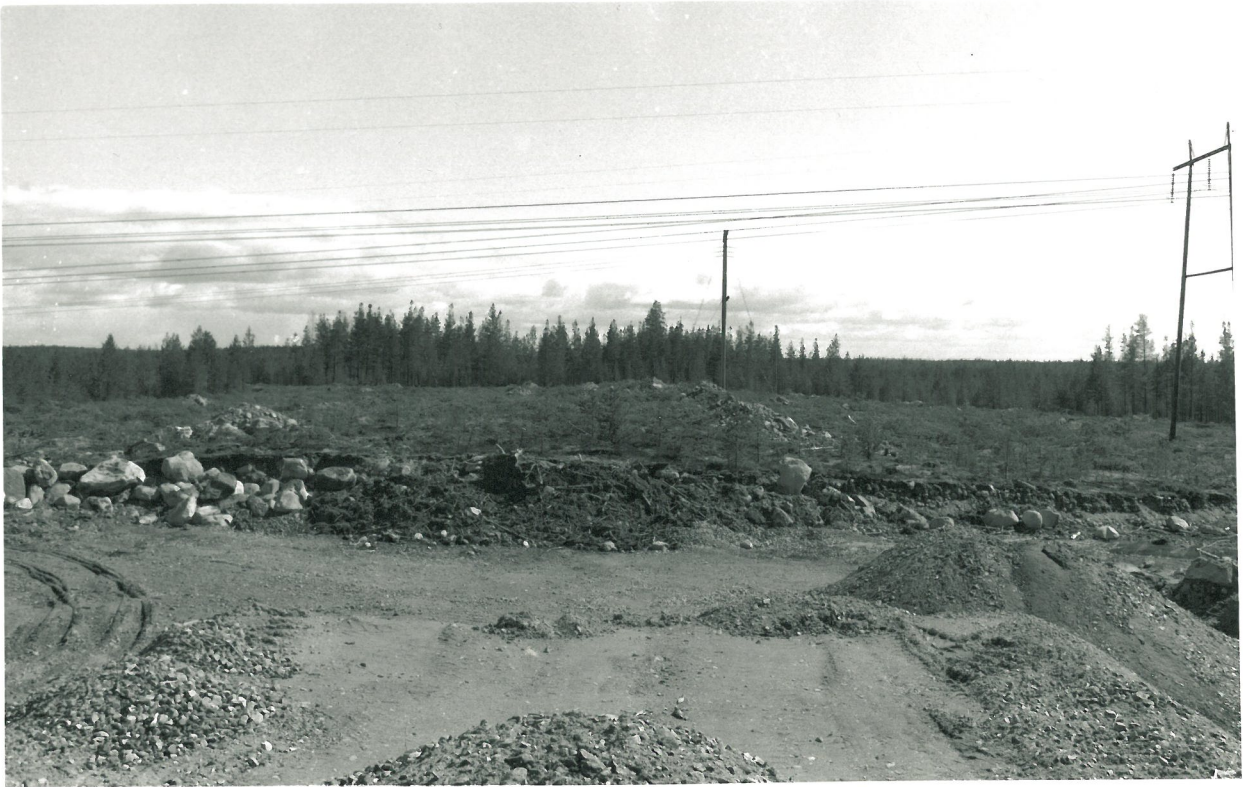
Ilmeisesti Pohjois-Pohjanmaan metsälautakunnan soranottosuunnitelmiin liittyen on Niilonkankaan alue hakattu palstojen 4¹⁵ ja 3¹⁶ alueelta, ks. peruskarttaote. Hakatulla alueella noin 20 metrin välimatkalla toisistaan noin 2 x 3 m suuria ja 1,5 - 2 metriä syviä kaivinkoneella kaivettuja sorantarkistuskuoppia.

1. Soranottoalue ja voimalinjojen kohdalle tehdyt sorantarkistuskuopat. Jätinkirkko taustalla metsäkössä. Koillisesta
2. Jätinkirkko. Koillisesta

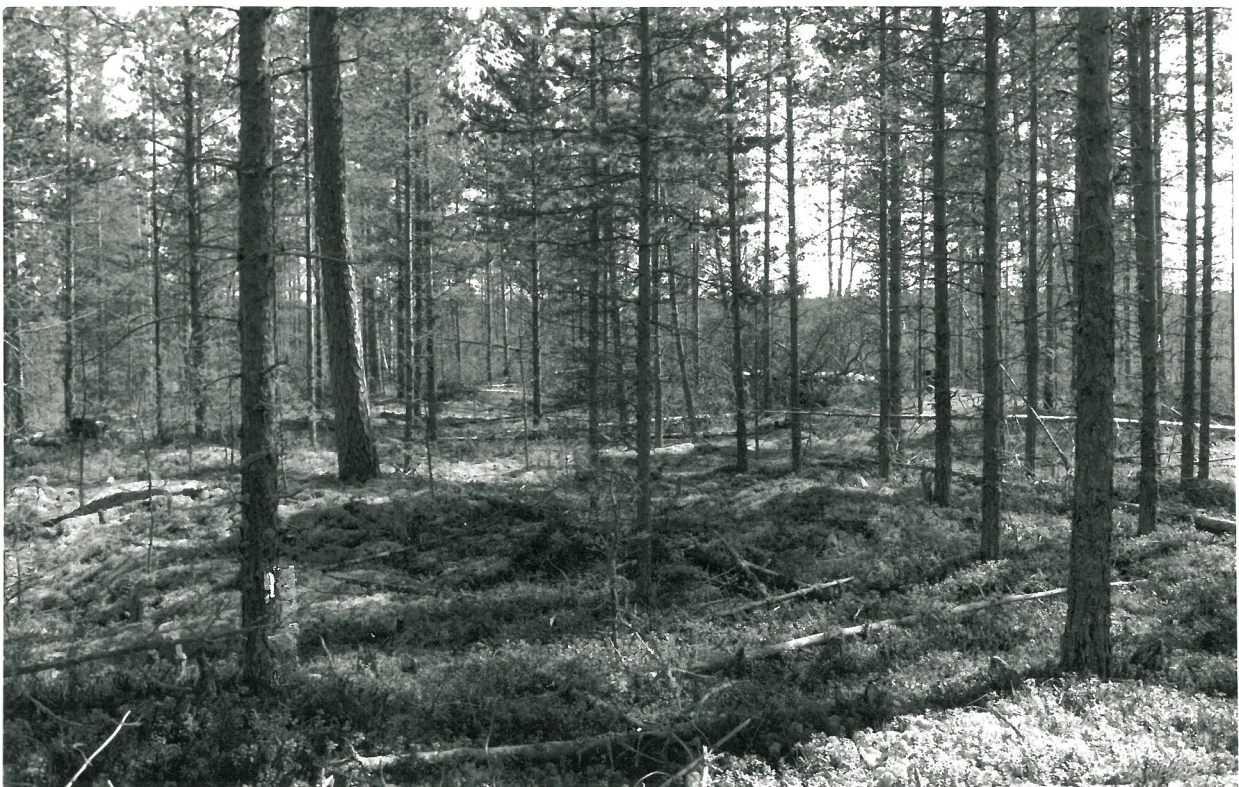
2.

Niilonkankaan (Mustosenkankaan) kaakoiskulmassa sijaitseva selvärahainen jätinkirkko, jonka vallit erottuivat selvästi huolimatta siitä, että tarkastushetkellä lunta 35-40 cm. Jätinkirkon vallin ulkopuolelta kaatunut useita järeitä mäntyjä jätinkirkon vallin sisäpuolelle. Kaakoiskulma lähes täysin kaatuneiden runkojen peitossa. kaikesta huolimatta jätinkirkko näyttää kuitenkin säilyneen täysin ehjänä. Jätinkirkon kaakoiskulmassa kuparinen rauhoitustaulu.

Puut kaatuneet noin 2-3 vuotta sitten ilmeisesti myrskyn seurauksena. Tarkkaa havaintointia haittasi tarkastuksen ajankohta.

Edellyttää lähimaaston tarkastusta lumen sulettua.
Tuulenkaatamien puiden raivaus muinaisjäännöksen päältä ?!
