TARKASTUSKERTOMUS

Luvian Peränkylässä sijaitsevan kivirakenteen tarkastus.

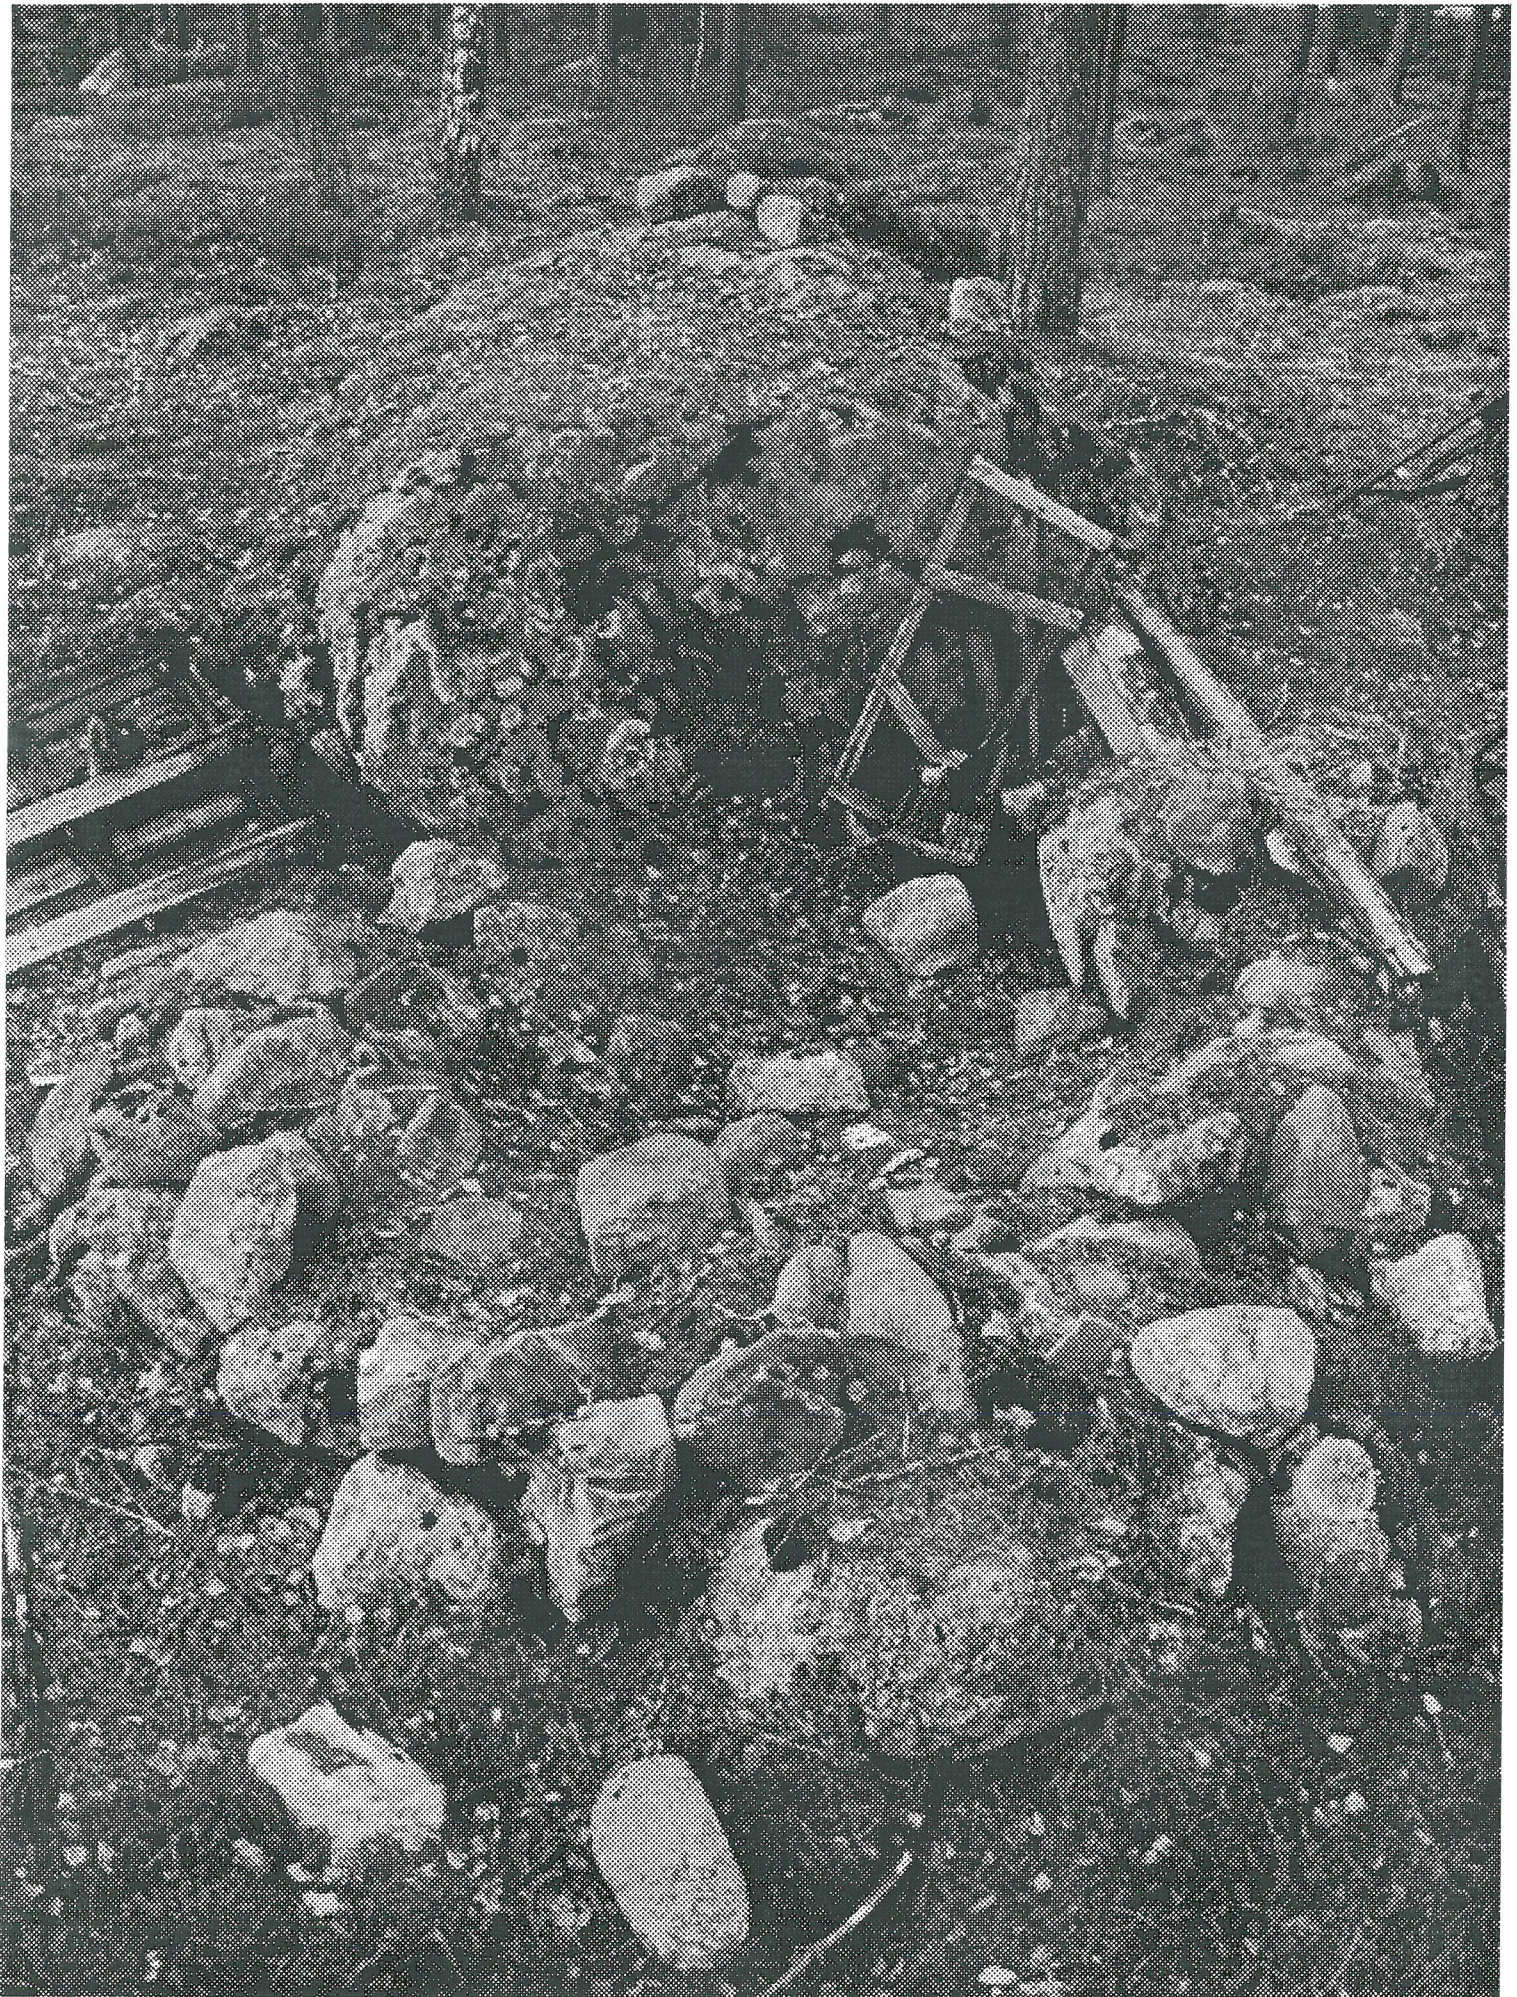
Kuvatuloste 1. Kolide kuvattuna etelästä.

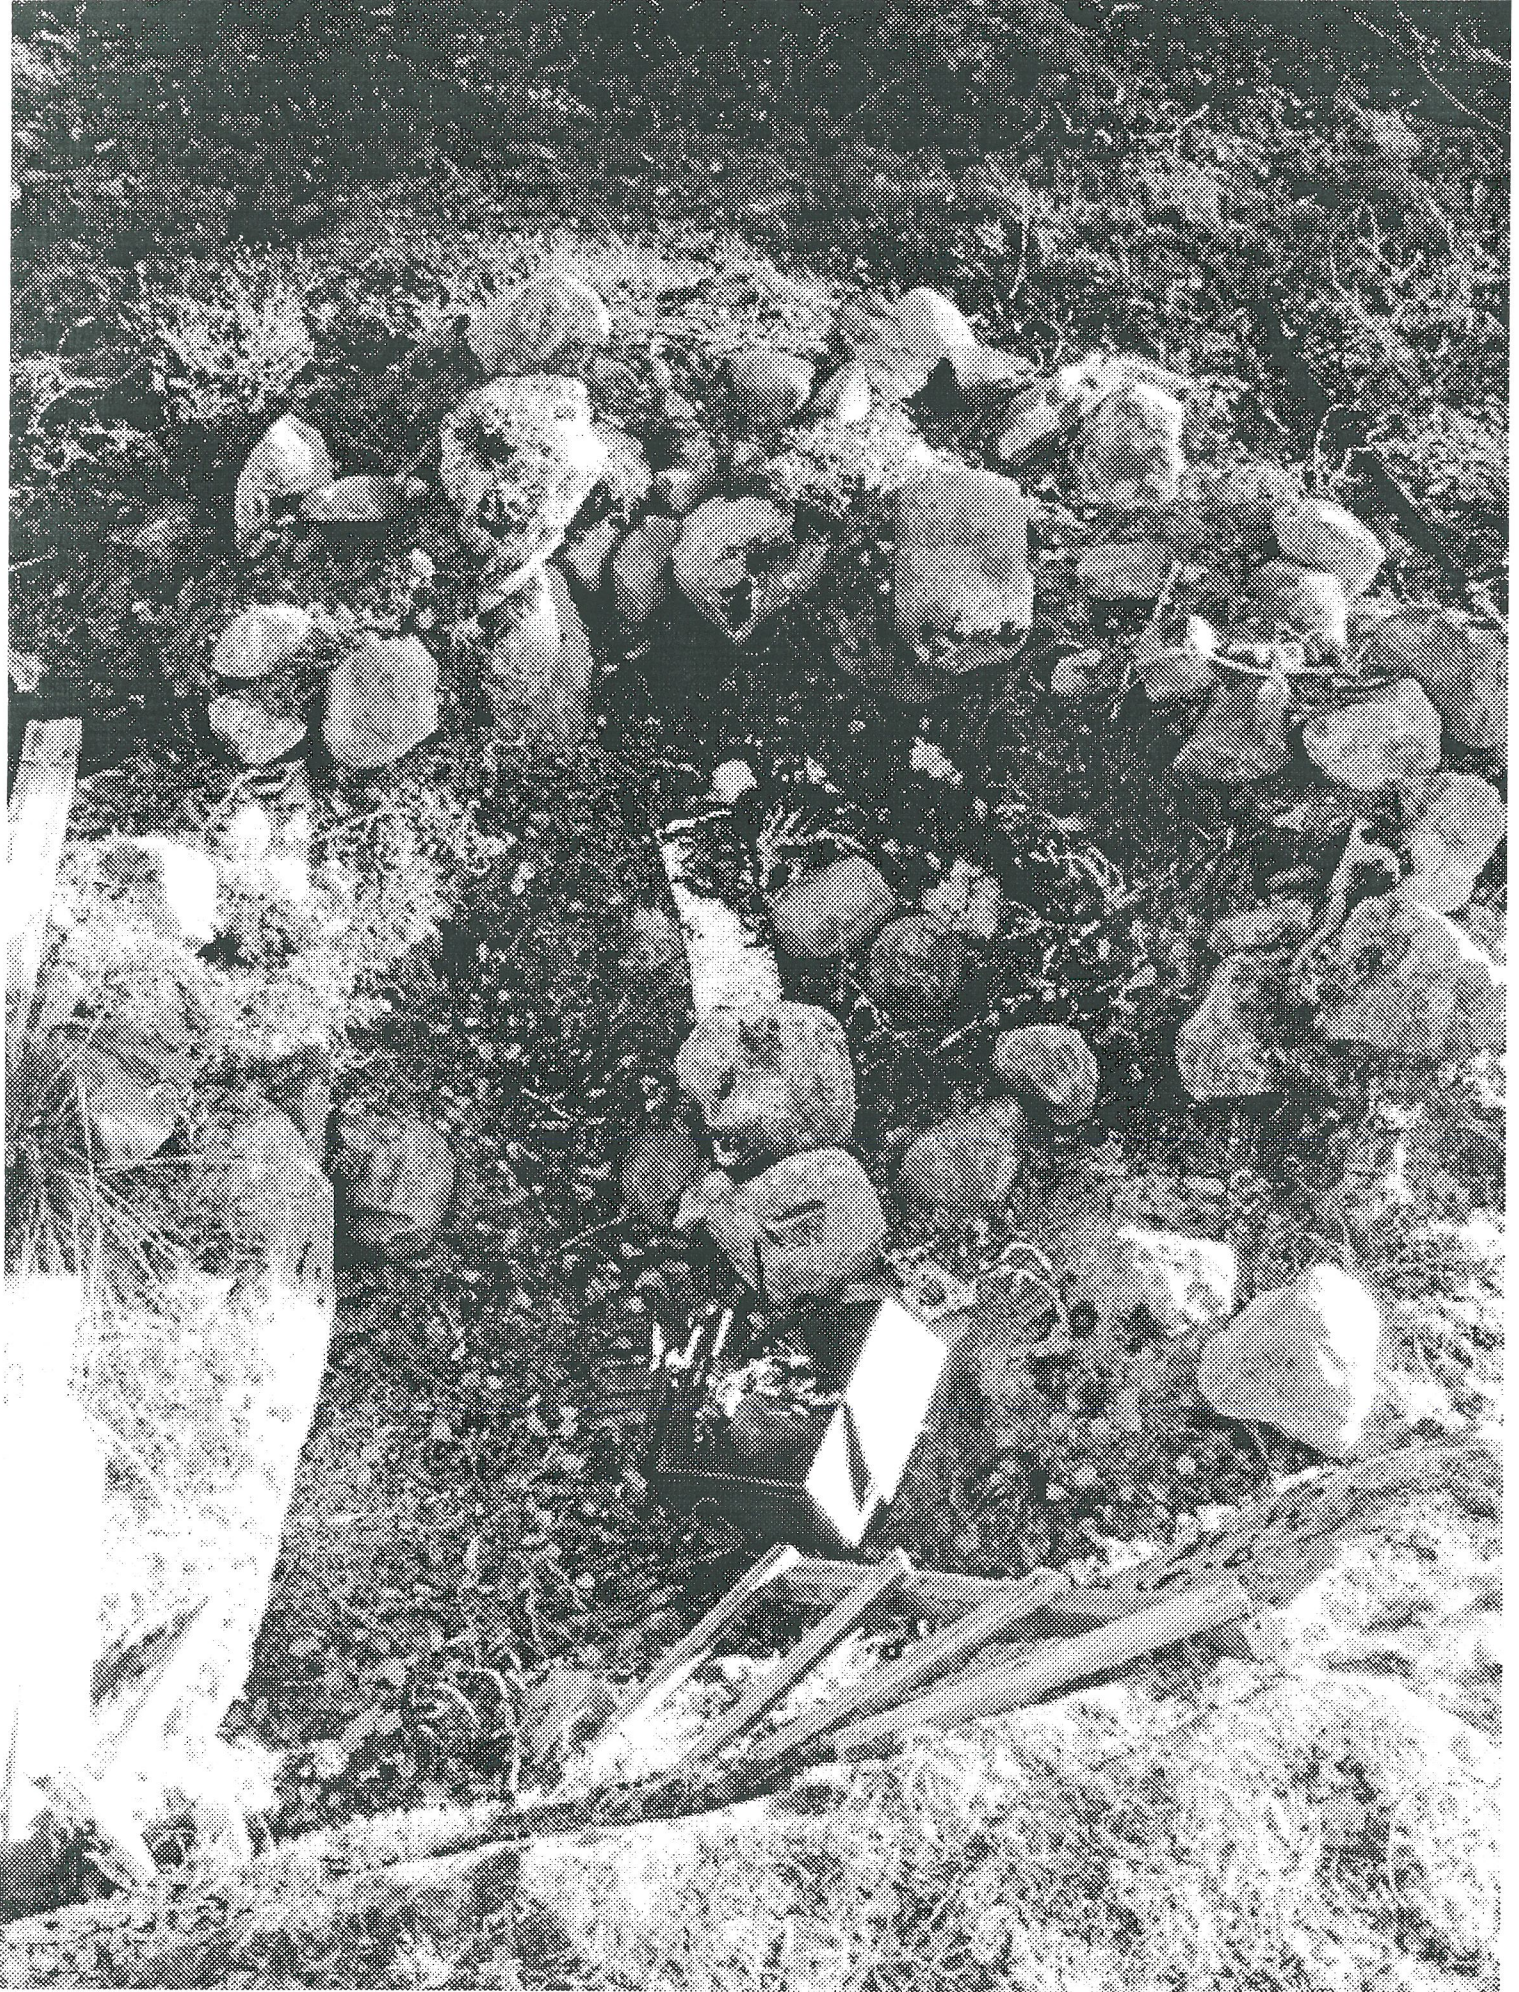
Kuvatuloske 2. Kivivalli luvaltuna maakiven pöötä, polyjoisesta.

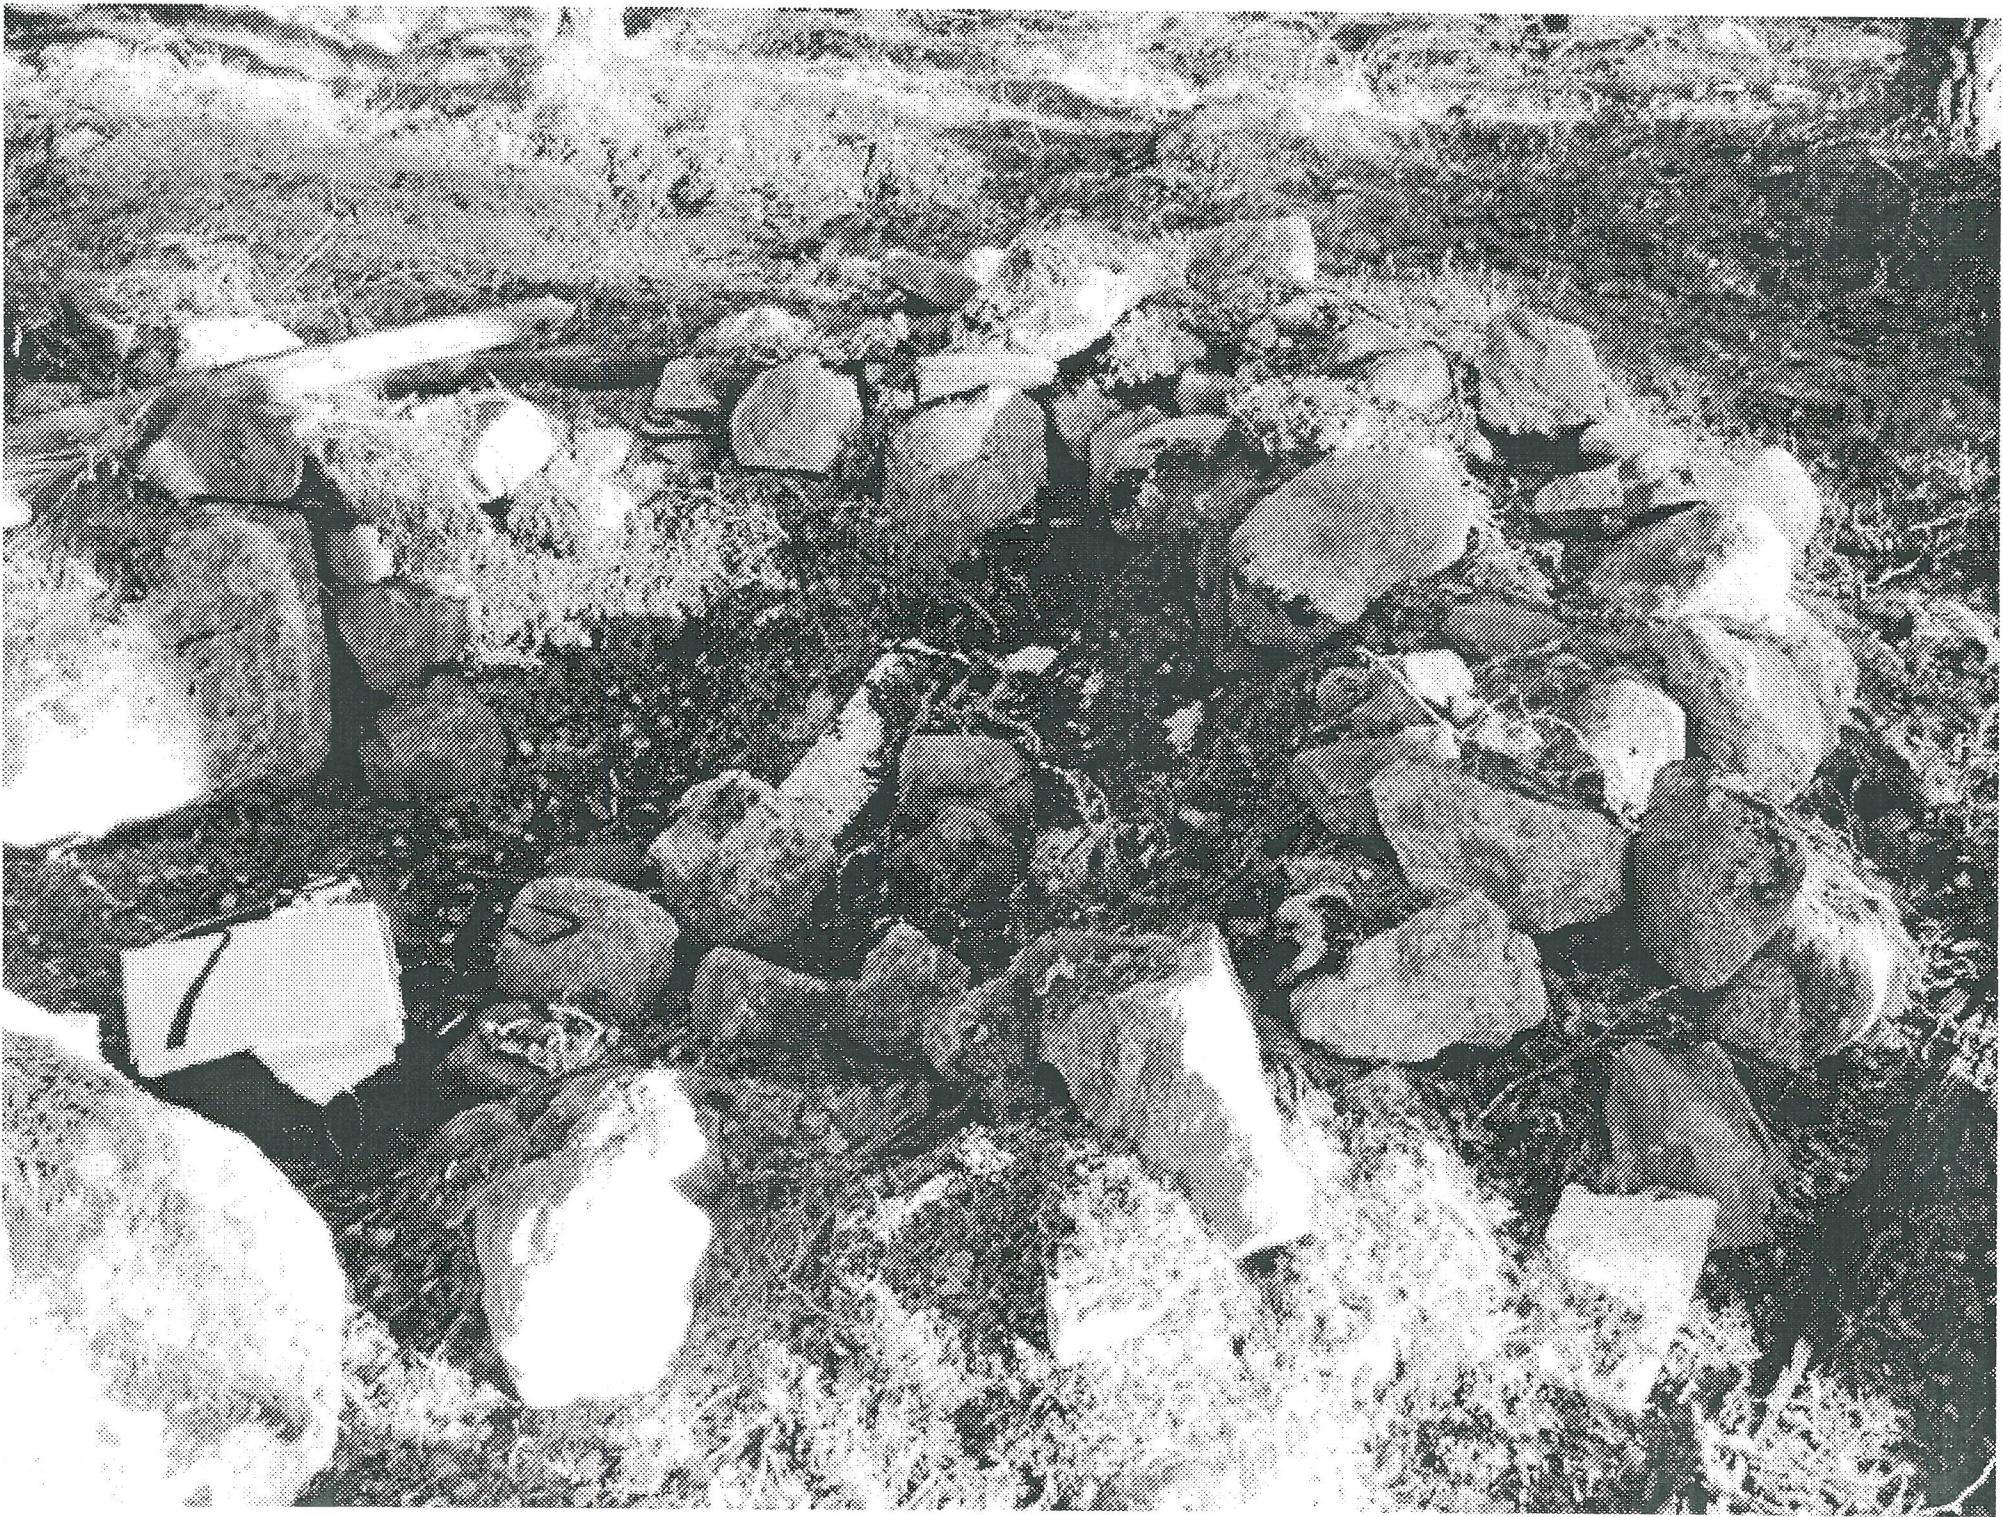
Kuvakatsokse 3. Kivivallin luovutuksen kohteesta.
