INVENTIINTI JA
TUTKIM. KAIV. -69-70
RÄSÄNEN

KUNINKAANSALI E 301

Inventointikertomus 1969-70

Pekka Räsänen

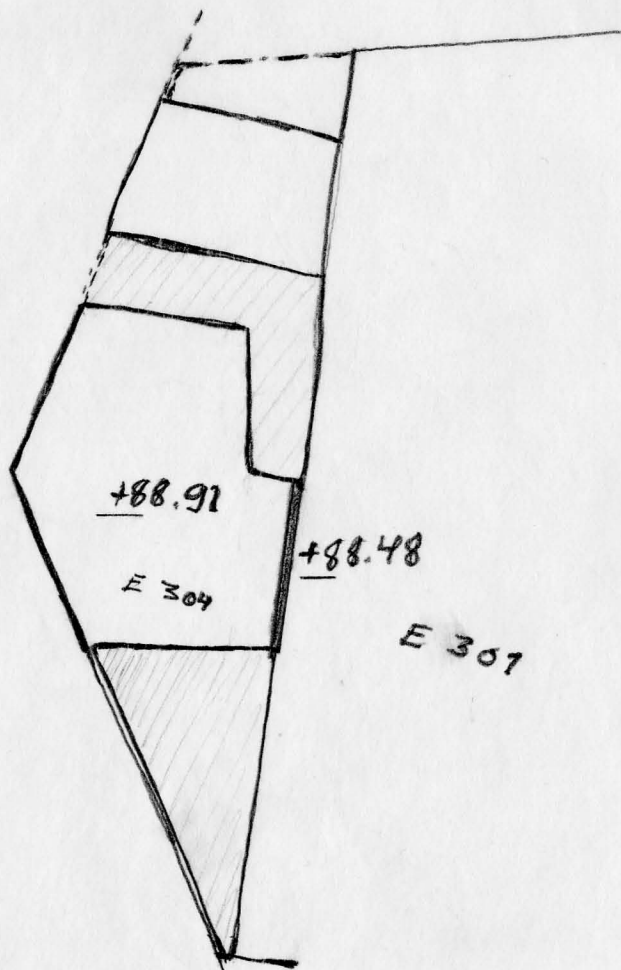
Kuninkaansali, E 301, eteläosa. Lattiapurkauksen jälkeen esille tullut vanha luonnonkivilattia sekä porraskäytävä E 303 ennen porras- ja lattiatutkimusta 1969. Mk 1/50.

Piirroksessa vinoviivoitettu alue luonnonkivilattiaa jäi "koskemattomaksi".

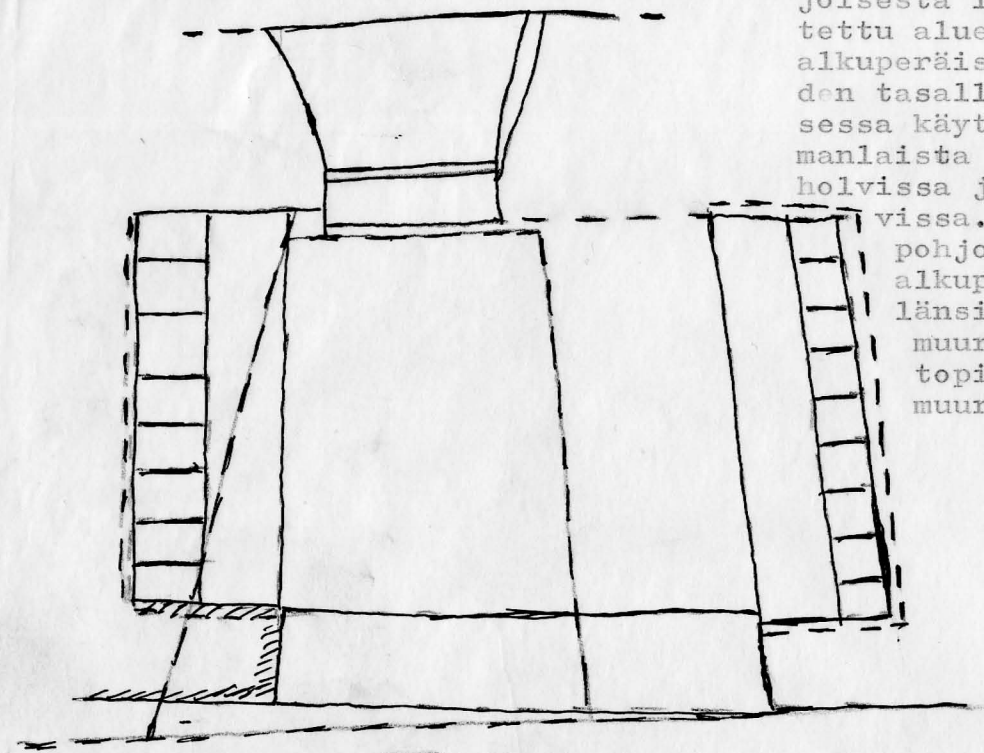
Kolmas ikkuna pohjoisesta, ks. itään. Komeron länsiseinä oli lähes kokonaan ollut avoin saliin päin. Seinämuurausta oli pohjoispäässä 50 cm ja eteläpäässä 42 cm. Siten komeron länsiseinän saliin päin avautuvan aukon leveyden ollut noin 170 cm.

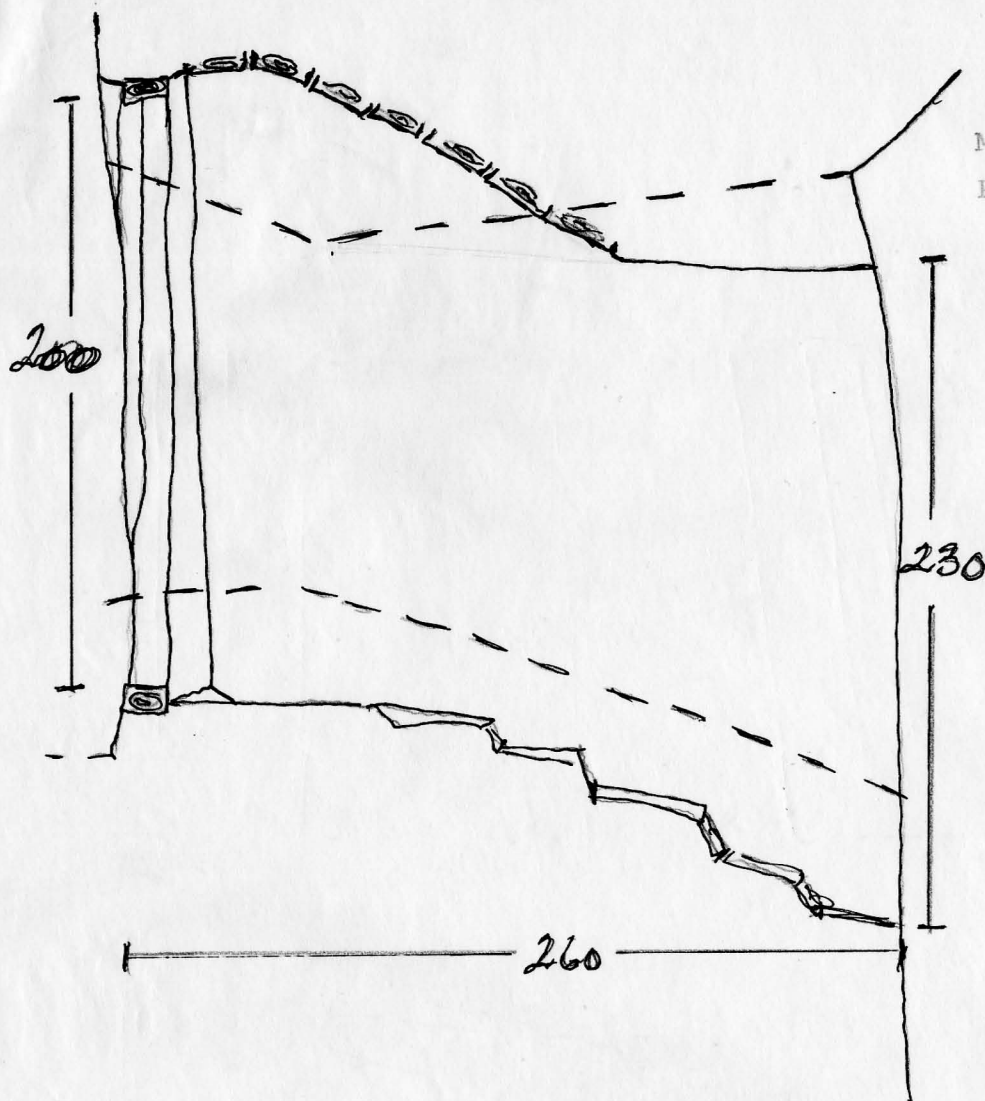
Porraskäytävä E 302.

Porraskäytävä E 302 ei kuulu salin alkuperäiseen asuun vaan sen paikalla oli aikaisemmin ollut ikkuna.

Katkoviivoitus osoittaa porraskäytävän kohdalla olleen ikkunan muotoa.

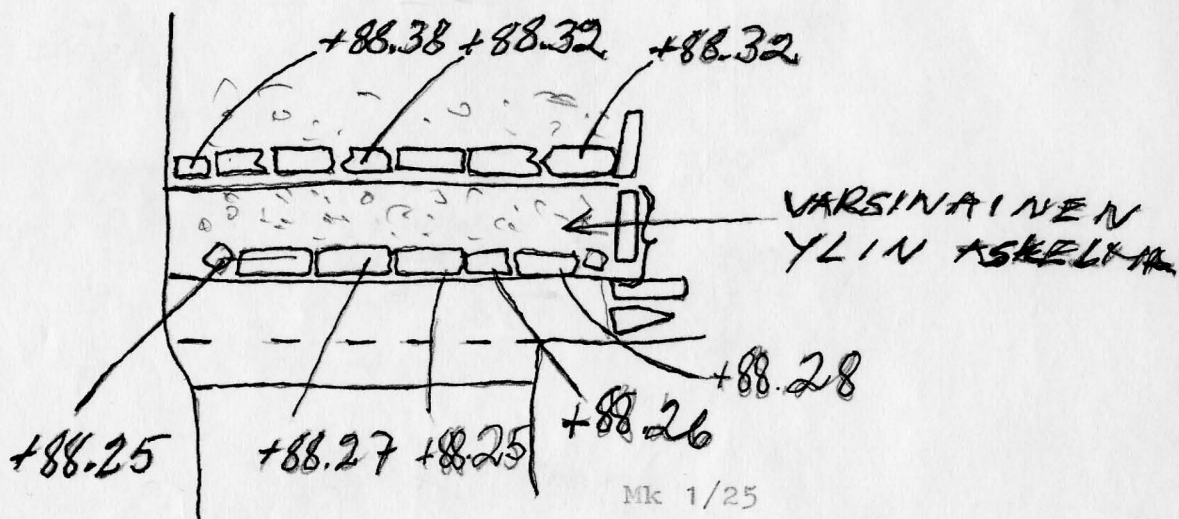
Portaiden yläpäässä suoritettiin tutkimuskaivaus. Ylimmän askelman kivilaattojen alla oli yhtenäinen tiilivarvi. Tiilivarvin yläpinta oli tasolla + 88.32 - 88.38. Kivilaatat oli muurattu runsaasti kalkkia sisältävällä laastilla. Laastikerroksen paksuus laattojen alla vaihteli 2-5 cm:iin. Laastikerros ei ollut kokonaisuudessaan ehty vaan seassa oli huonosti sammutettua laastia isoina kokkareina. Näiden laastikokkareiden seassa oli runsaasti tiilenpalasia. Tiilimittoja: ? x 7,5 x 13,5 ? x 7 x 14, ? x 8 x 13,5. Tiilivarvi purettiin. Tiilien välissä oli samaa runsaasti kalkkipitoista ja väriltään vaaleaa laastia kuin oli kivilaattojen alla ja välissä. Tiilet olivat kovaksi poltettuja, väriltään tummanpunaisia. Seassa oli jokunen pala haurasta, väriltään vaaleanpunaista tiiltä, samaa kuin porraskäytävän eteläisessä sivumuurissa, 1600-luvun tiiltä.

Porraskäytävä E 303, tutkim.
kaivaus. Ylimpien askelki-
vien alta esiin tulleet tii-
let.

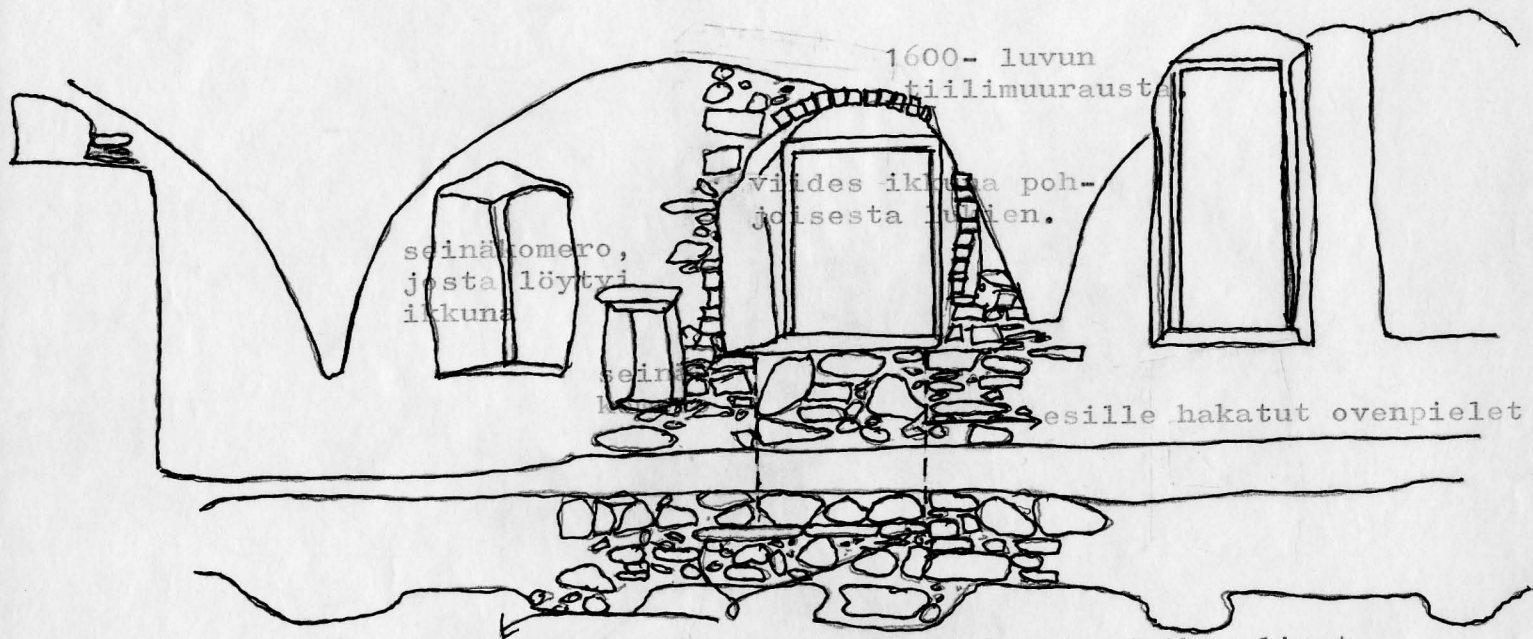
Viides ikkuna pohjoisesta lukien, josta löytyi vanha pääsisäänkäynti.

Kolme pitkänomaista laattakiveä, jotka olivat oviaukon pohjatasona. Nämä kivet olivat kaivausvaiheessa ensimmäisiä havaintoja, jotka antoivat aiheutta olettaa paikalla olleen aikaisemmin oviaukko. Limityksestä voi nähdä että nämä laattakivet ovat poikkeuksellisen silmiinpistäviä vertailtaessa tätä kohtaa muuhun samalla tasolla olevaan seinäpintaan.

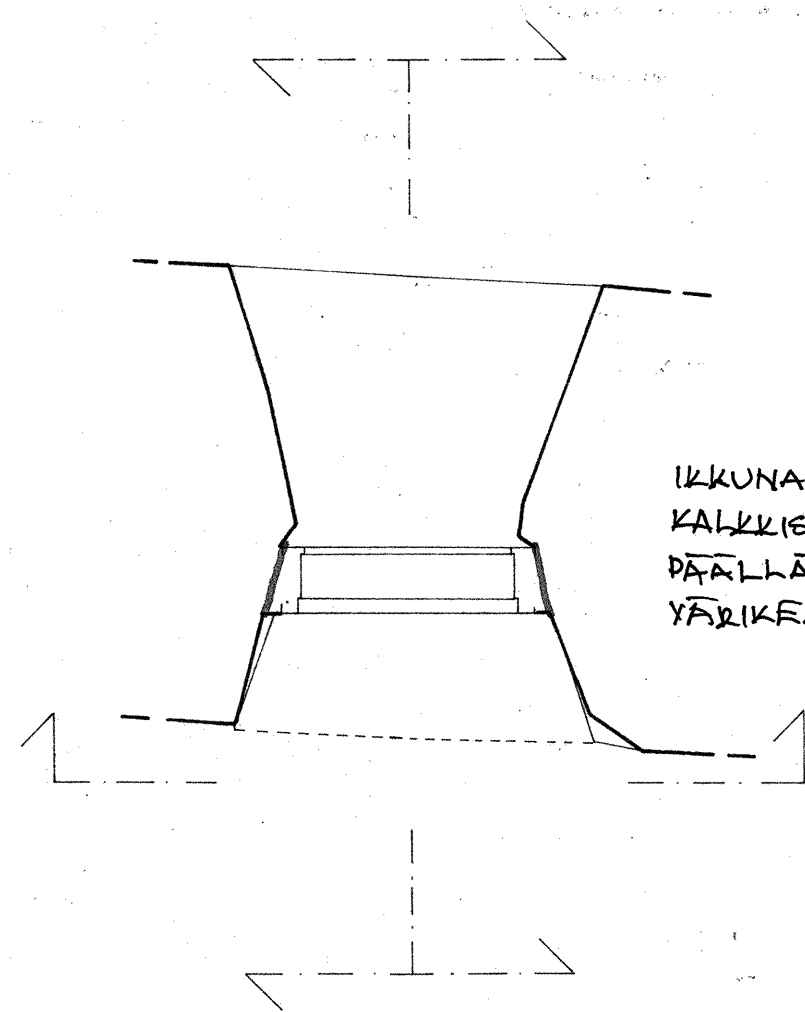
OLAVINLINNA
HUONE E 301 IKKUNAAUKKO
MK 1/25 V.1968 P.SIHVONEN

IKKUNAKARMI KIINNETTY
KALKKISEMENTTILAESTILLA, JONKA
PÄÄLLÄ RUSKEANKELLETTÄVÄ
YÄRIKERROS

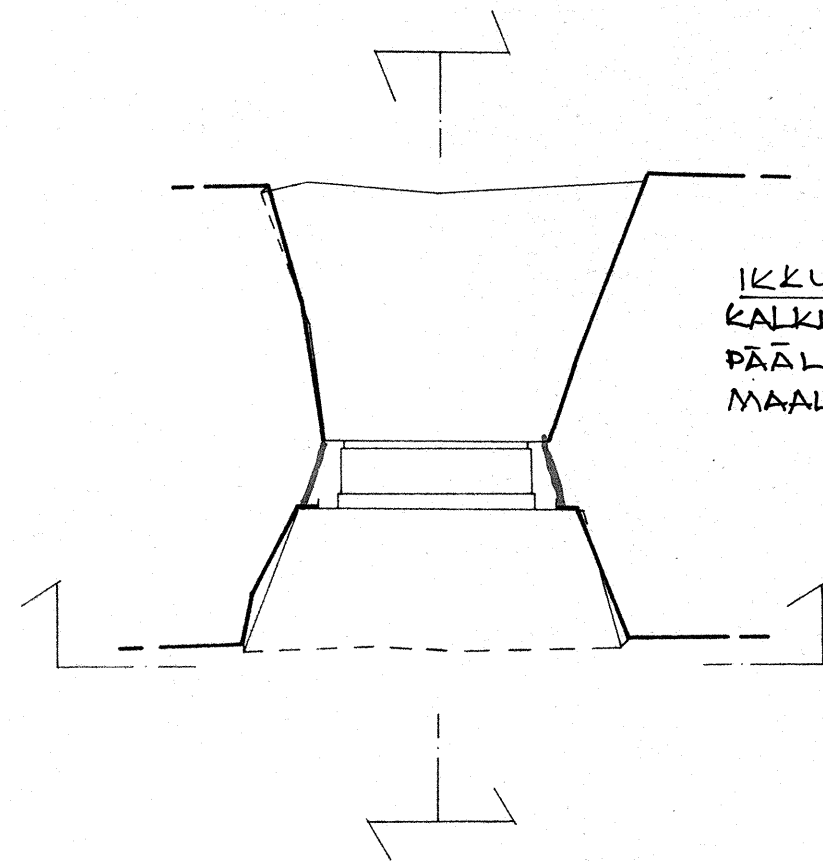
HUONE E 301 IKKUNAAUKKO
MK 1/25 V.1968 P.SIIVONEN

IKKUNAKARMI KIINNITETTY
KALKKISEMENTTILAASTILLA, JONKA
PÄÄLLÄ RUSKEANKELTAINEN
MAALIKERROS

RAPPAUSKERROKSET
POISTETTU AIKASEMMIN
MUURUSLAASTI SAMAA
KUIN HOLYISSA

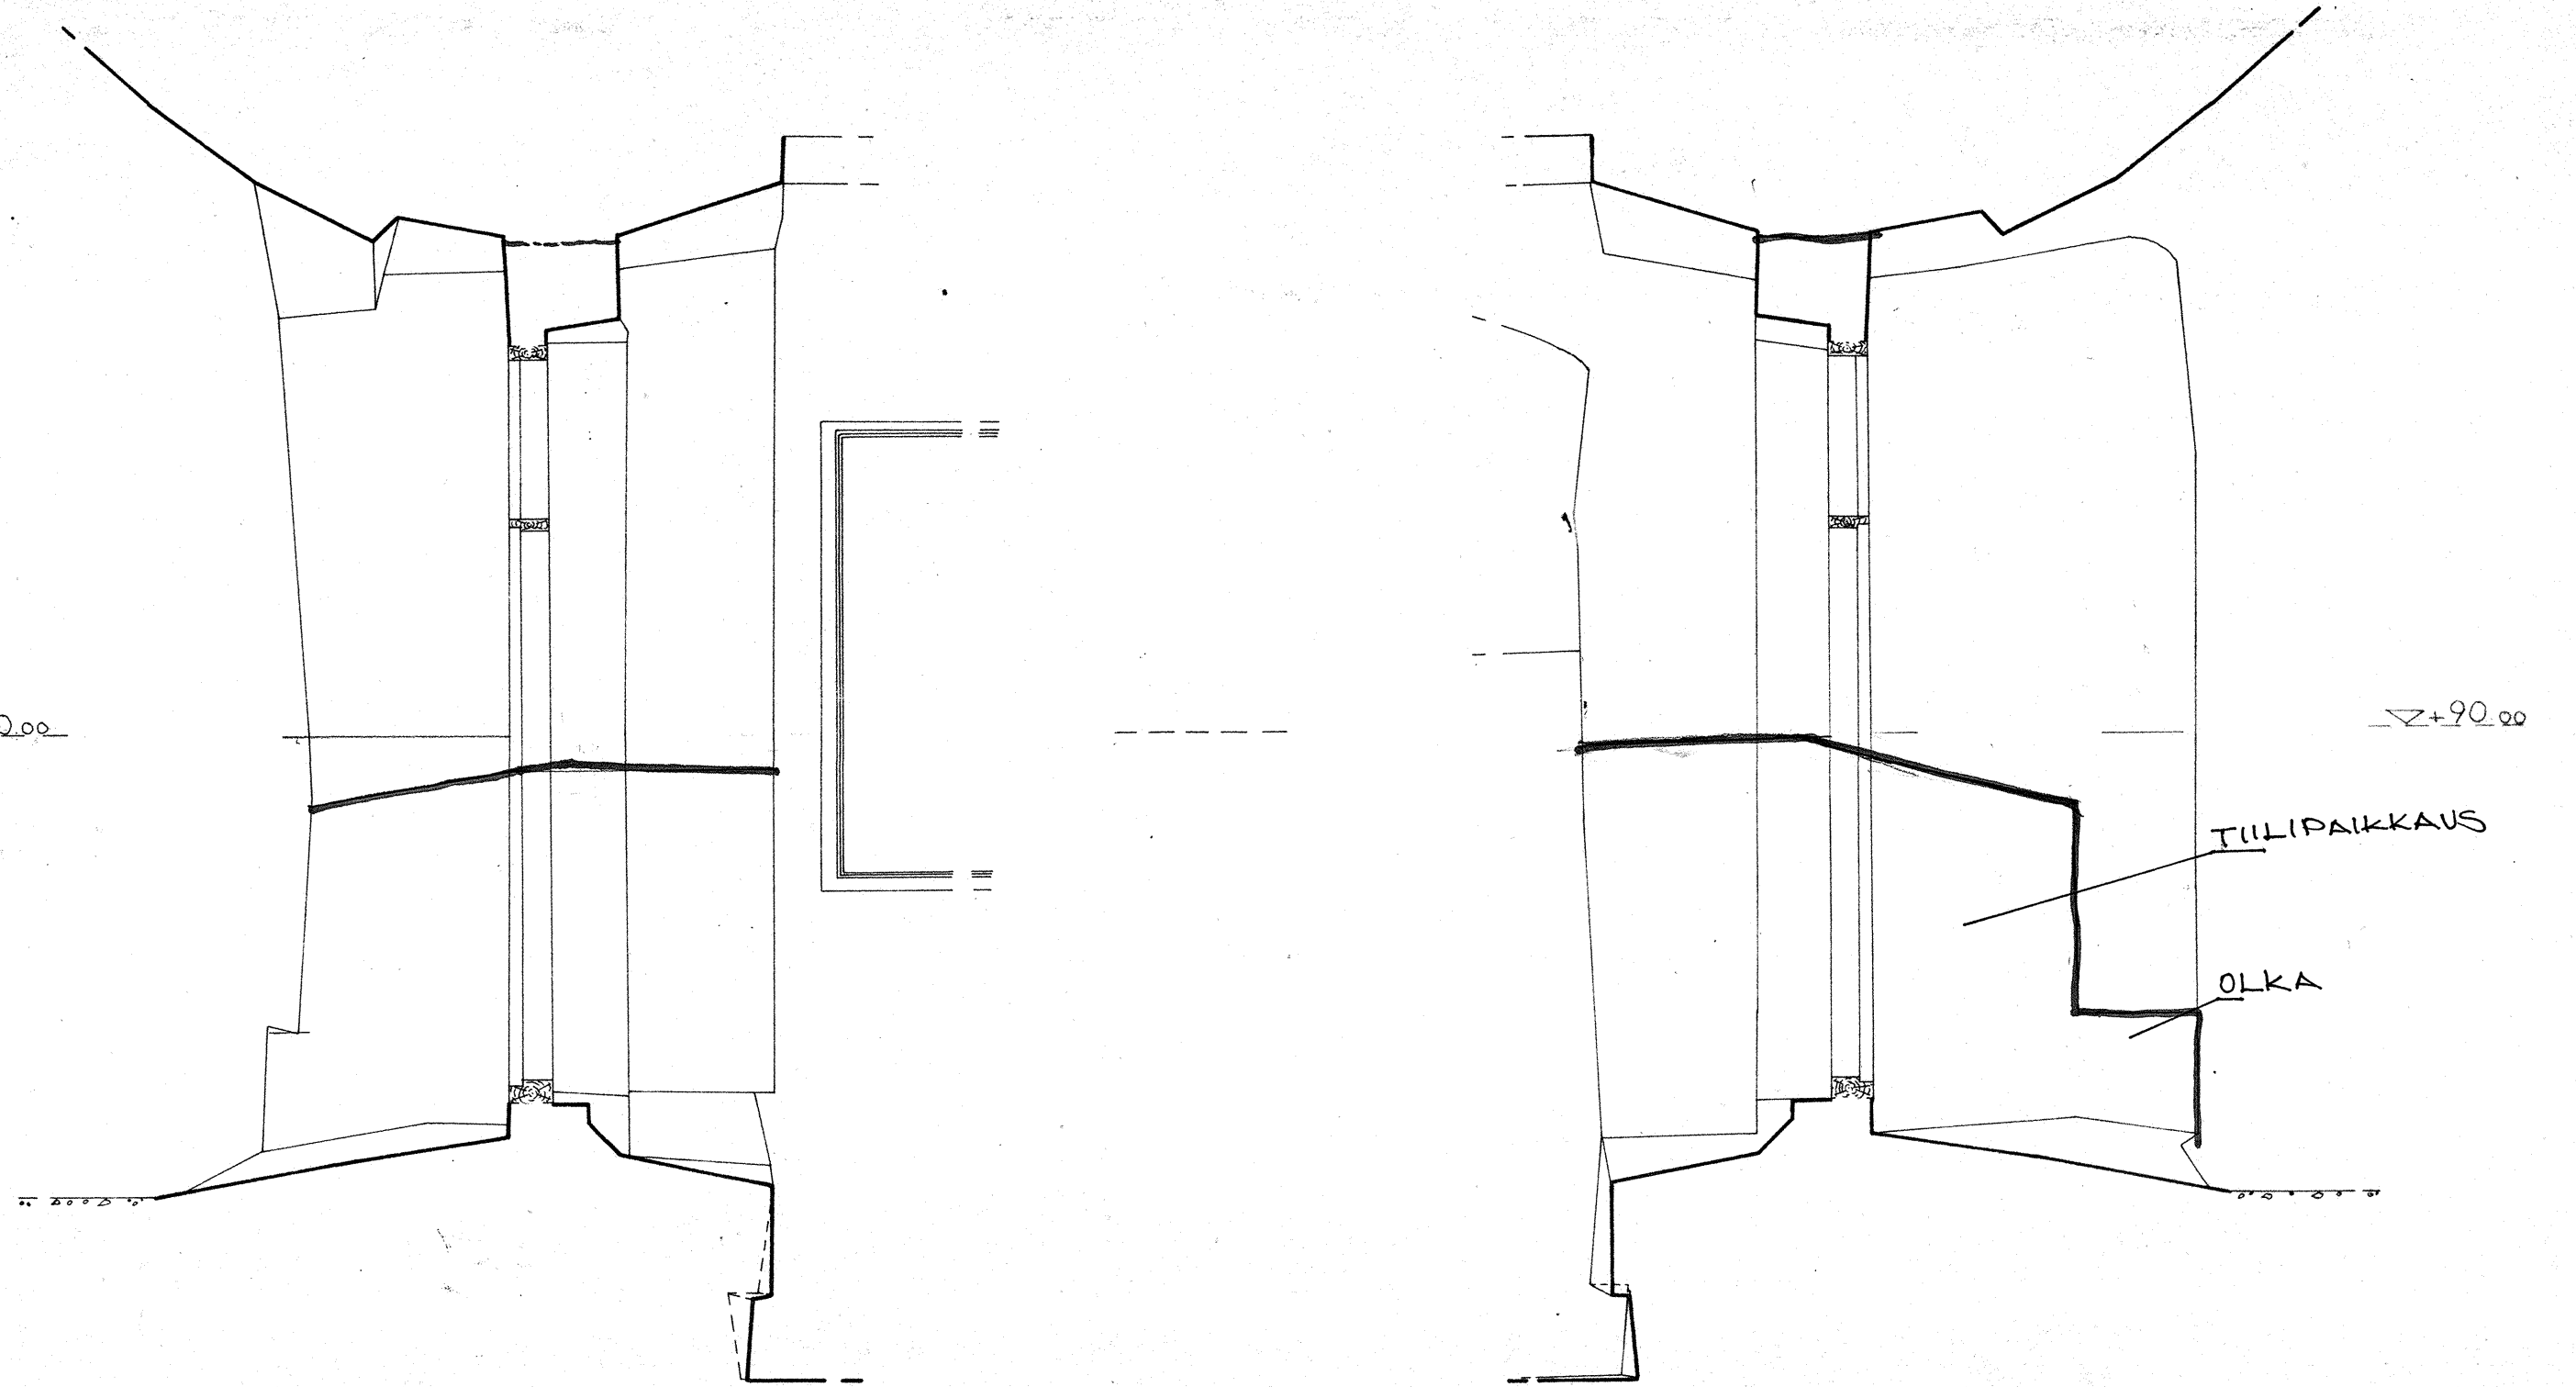
HOLVI RIKOTTU OVIAUKKOA
TEHTÄESSÄ

HOLVIN ALKU
PERAINEN
LAHTO

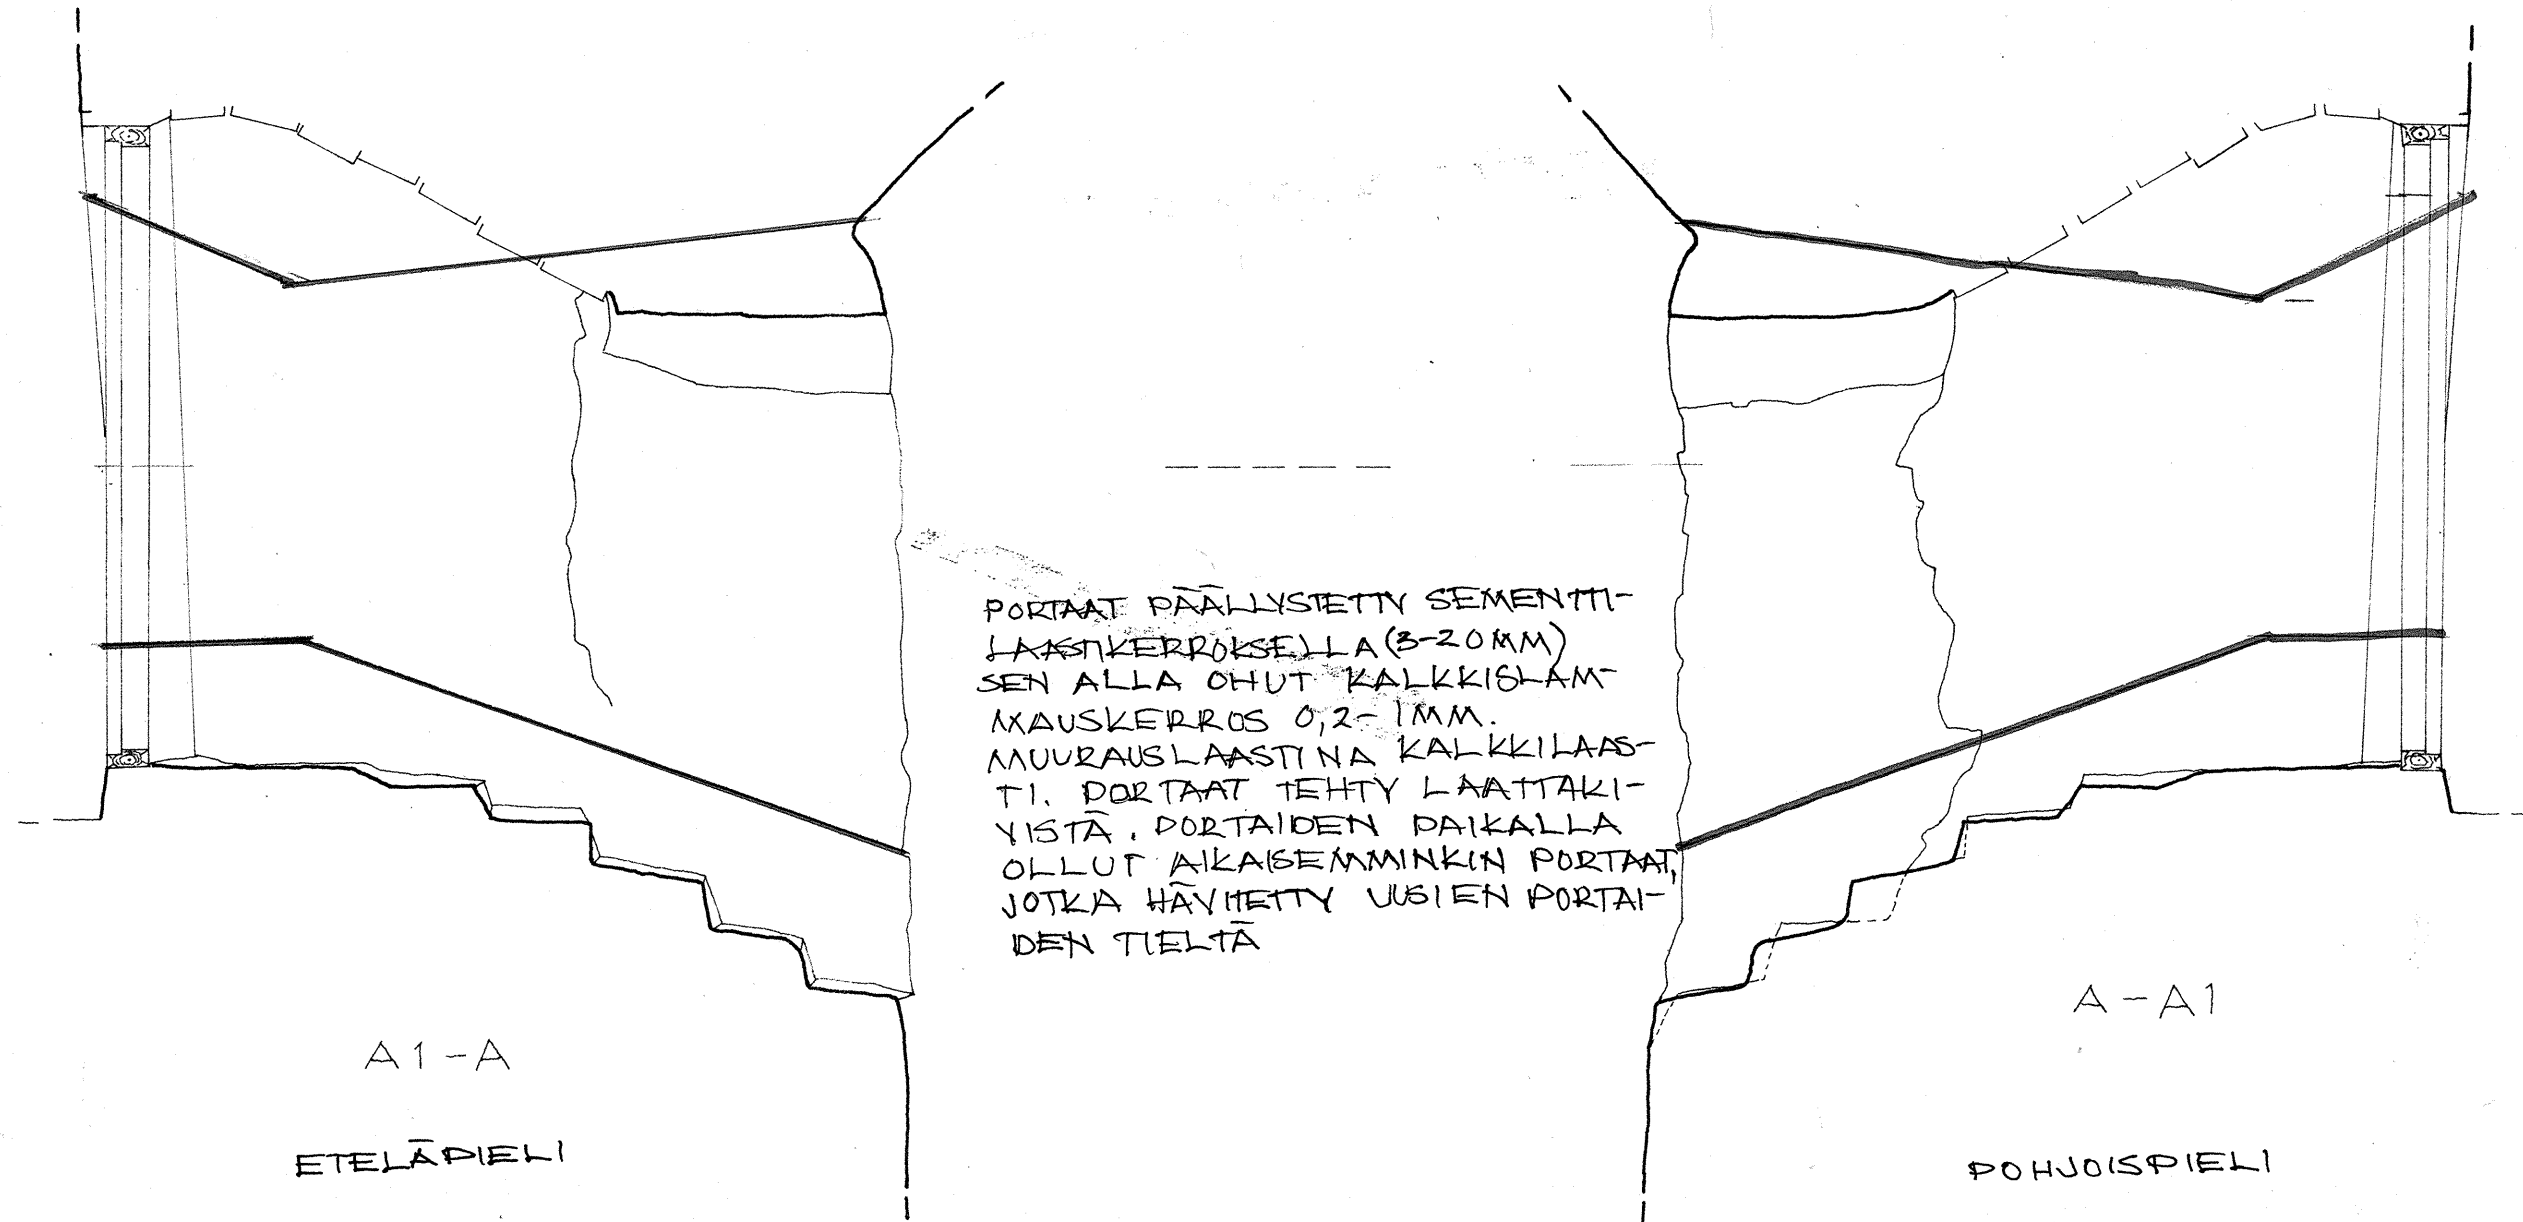
PORTAAT PÄÄLYSTETTY SEMENTTI-
LAASTIKERROKSELLA (3-20MM)
SEN ALLA OHUT KALKKISLAM-
MAUSKERROS 0,2-1MM.
MUURAUSLAASTINA KALKKILAAS-
TI. PORTAAT TEHTY LAATTAKI-
YISTÄ. PORTAIDEN PAIKALLA
OLLUT AIKAIEMMINKIN PORTAAT,
JOTKA HÄYHETTY UUSIEN PORTAI-
DEN TIELTÄ
