IKKUNA- JA OVIPIIRUSTUKSET

Lisäys kirkkotornin inventointikertomukseen,
 tutkimus A 501:n ikkunoista kesäkuussa 1969
 Raija Ryhänen

OLAVINLINNA
KIRKKOTORNI, HUONE A. 501
IKKUNA-AUKKO. POHJA, ETU-
KUVA JA LEIKKAUKSET.
MITTASI JA PIIRSI V.1967. J. HIMANEN.
MK 1/25

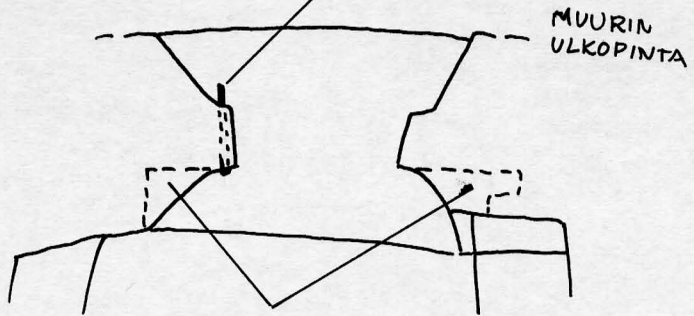
VASTINKAPPALE IKKUNALUUKUN
SULKIJAA VARTEN

Saranoita ei löytynyt mistään ikkunasta ei sisä- eikä ulkopuolelta. Sensijaan löytyi jokaisen ikkunan toisesta pielestä rautakoukku, joka sijaitsi alkuperäisessä muurauksessa. Rautakoukku oli kaikkiaan 25 cm pitkä ja n. 1.5 cm paksua. Sen on täytynyt toimia vastinkappaleena ikkunassa tai ikkunaluukussa olevalle säpelle. Näin voidaan ajatella, että tämän kerroksen ikkunoissa on ollut luukut sekä sisä- että ulkopuolella tai toisella puolella ikkunakalvo ja toisella luukku. (Viitattakoon tässä yhteydessä kappelin umpeenmuuratun alttari-ikkunan rautaiseen suojaluukkuun). Saranoita ei tutkimuksen yhteydessä kuitenkaan löytynyt. Ainoa sarana koko tornissa oli kappelin luoteisikkunan ulkopuolella toisessa pielessä. Näin ollen jää jäljelle mahdollisuudet, että ikkunoissa on ollut puiset karmit tai saranat sijainneet niin pieliä reunoissa, että ne ovat jo varhaisessa vaiheessa sortuneet pois. Tarkemmat yksityiskohdat merkitty piirustuksiin.

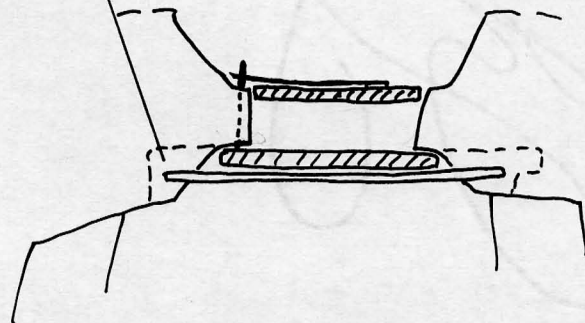
AUKOT IKKUNALUUKUN
SULKIJAA VARTEN

Huoneen sisäpuolella löytyi jokaisen ikkunan pieltä vierestä osittain sortuneet tai laastilla täytetyt aukot. Näiden oli niiden sijainnista ja muodosta päätellen täytynyt olla koloja, jotka olivat tarkoitettu ikkunaluukun sulkeneelle laudalle. Lähes kaikkien kolojen etuseinä oli sortunut ja myös täytetty venäläisellä laastilla, joka oli hyvin vaaleaa, haurasta ja sisälsi suuria kalkkijyviä, mutta ei kiviä. Tämä laasti raaputettiin pois. (ks. rekonstruktiopiirustusta)

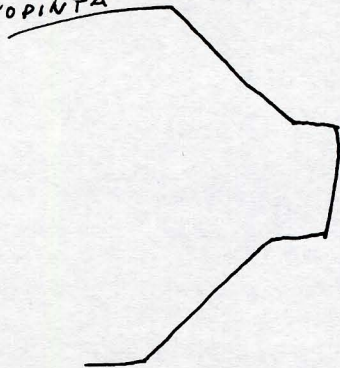
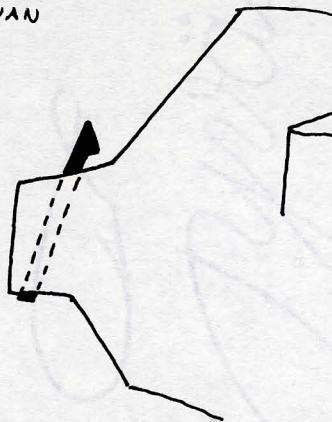
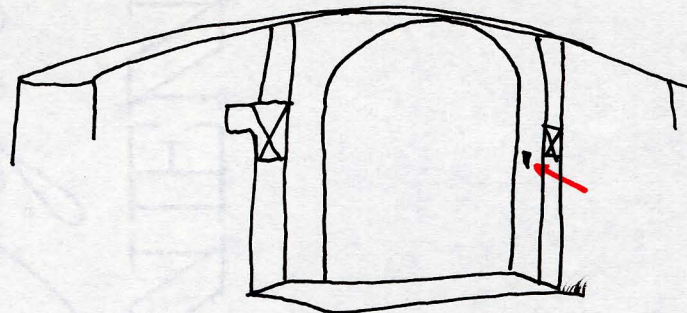
MK 1:1
RAUTAINEN VASTINKAPPALE
IKKUNASSA OLLELLE SÄPELLE

VASTINKAPPALEEN
SISÄINTI IKKUNAN
PIELESSÄ
