C,
EERIKIN TORNI

Kaivaukset kesällä 1961.

Osmo Lappalainen.

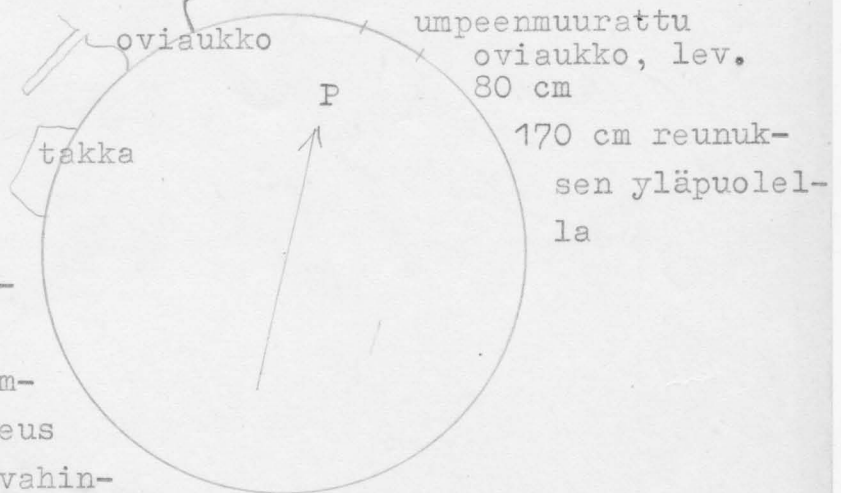
Tornin sisäreunalta paljastuva muuraus osoittautui melko pienistä kivistä tehdyksi. Suurempien kivien välissä oli käytetty täyteenä pienempiä liuskakiviä. Kosteus oli useassa kohdassa vahingoittanut laastia.

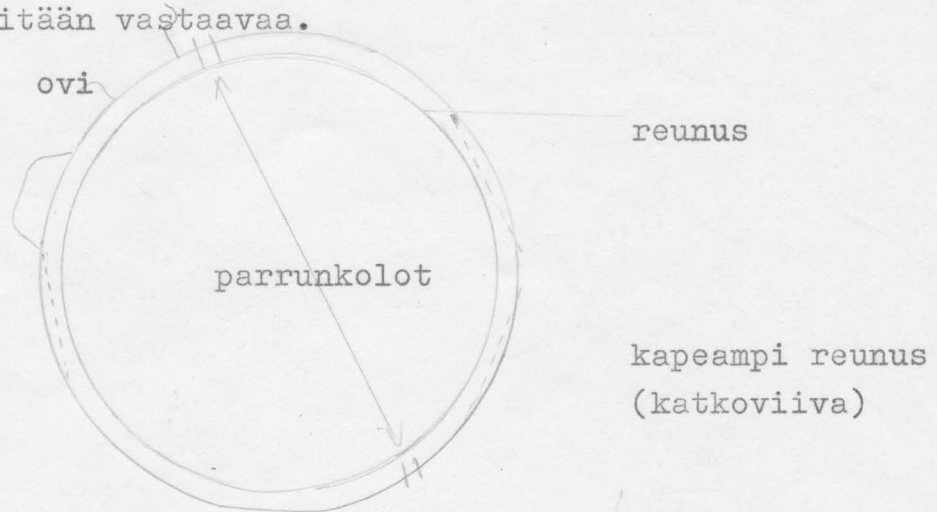
Leveämmässä reunuksessa oli suunnilleen oviaukkoa vastapäätä n. 15 leveä ja 10 cm syvä kolo, joka jatkui muurin sisälle loivasti nousten. Siihen oli kasvanut juuria, jotka olivat yli sormen vahvuisia eivätkä lähteneet irti. Kolo oli hiekkaa täynnä. Vastapäisessä seinässä ei voinut havaita mitään vastaavaa.
