SIIPI E:N LÄNTINEN ULKOSEINÄ

OLAVINLINNA
SIIDI E, LÄNTINEN ULKOSEINÄ
MITTASI JA PIIRSI VV 1963-65 H.SIHTO, J.HIMÄNEN
KOP 1966 T.HEININEN

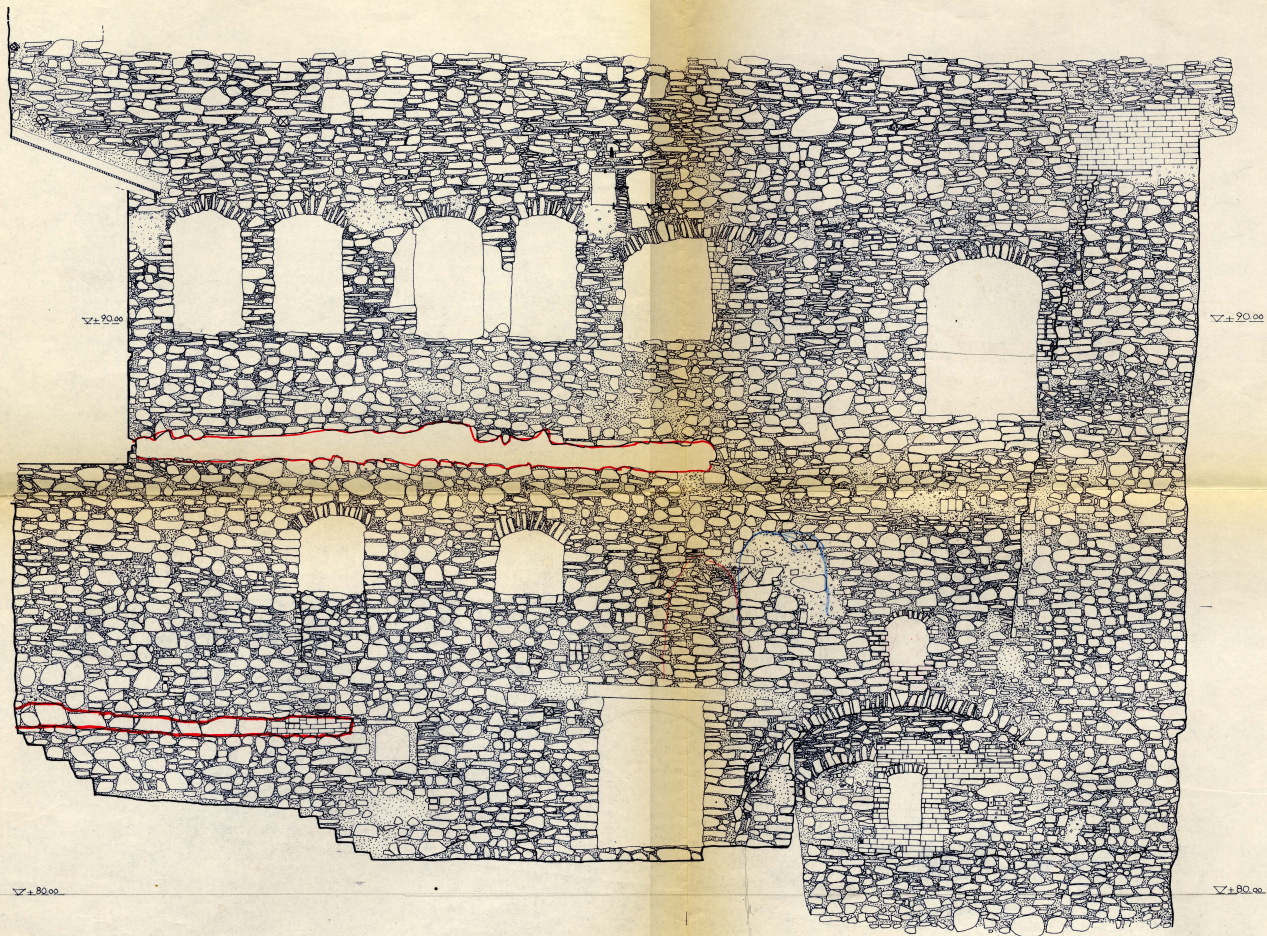
PORTAALI PARVELTA KÄYNTI ETELDÄN
 KEITTIÖSIVEN 3. KERROKSEEN
 SEURAAVAAN D-SIVEN VIERRE-
 SEÄ PORTAILLE.

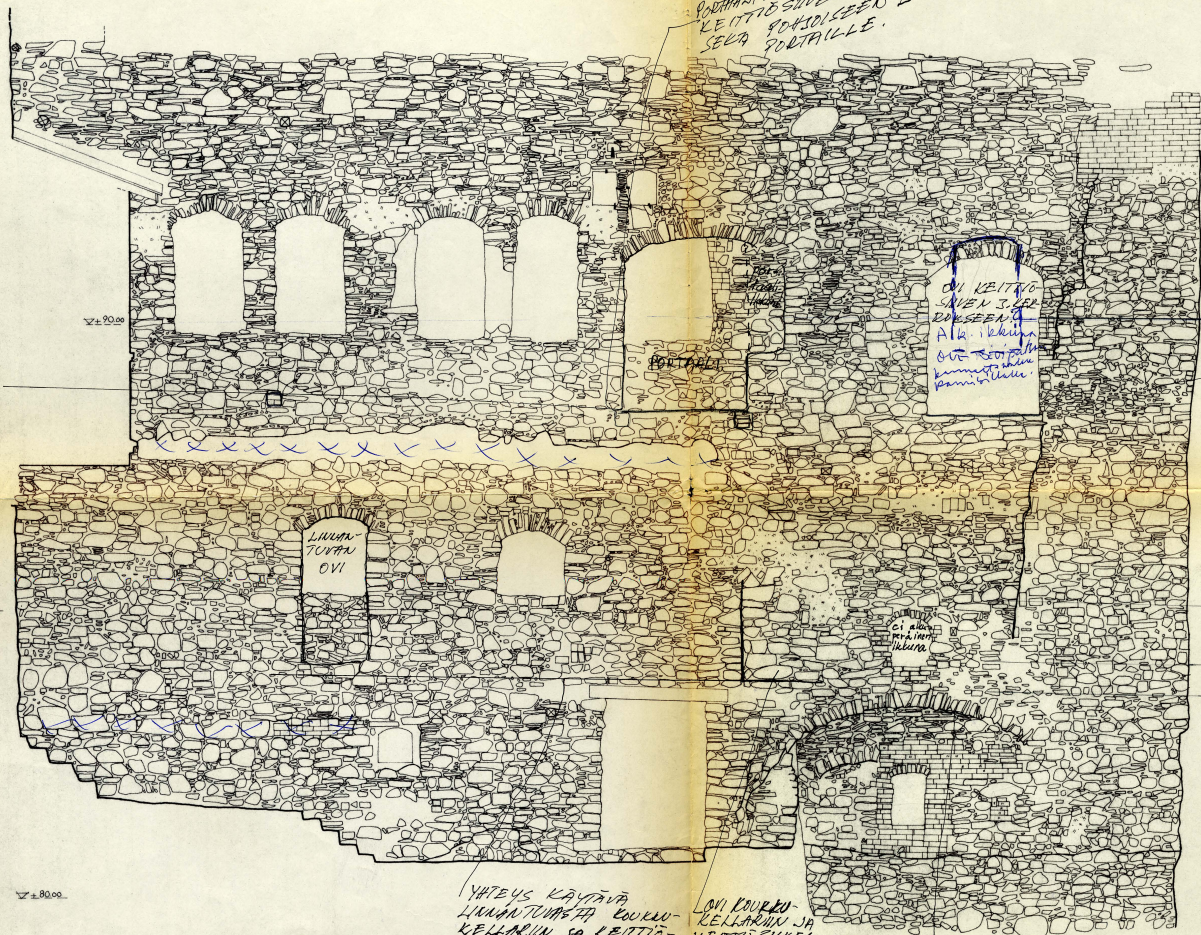
OLAVINLINNA
 SIIPI E, LÄNTINEN ULKOSEINÄ
 MITTASI JA PIIRSI V. 1963-65 H. SIHTO, J. HIMANEN
 KOR. 1966 THEININEN

OVI KEITTIÖ-
 SIVEN 3. KER-
 ROKSEEN
 ALK. Ikkuna
 OVI SEURAAVAAN
 KAMMIOON
 PÄINÄLLE.

LUNNUTUNNAN
 OVI

PORTAALI

OVI ALK.
 KAMMIOON
 PÄINÄLLE

PAINANNE KUUNLISGA OSLITTA
 KEITTIÖN LEIVINLUUNIN SAU-
 POJEN ASEMAN. HOJON TU-
 KOLUDUTUA (TOUKAPUKKA) SEI-
 NÄLUUNIA SORTUI ~~SPÄTTÄ~~
 SEINÄPINTA, JOKA SIITEN
 PAIKATTIIN. HOJON TUUKKUNEN
 LIENEE TÄHTÄKUNTI, KUNTE
 KOKO KEITTIÖSIVEN, 1600-LU-
 VUN ALKUPUOLELTA TOLU PÄINÄLLE.

YHTEYS KÄYNTIÄ
 LUNNUTUNNAN KOU-
 KELLARIN SA KEITTIÖ-
 SIVEN 2. KERROKSEEN
 ELI LEIVINTUPAHAN

OVI KOU-
 KELLARIN SA
 KEITTIÖSIVEN
 2. KERROKSEEN
 Eriä pöytä q. q.
