TYHJENNYSKERTOMUS

Kuninkaansalin ullakko, E 403

Tyhjennyskertomus

Elias Härö, 1963

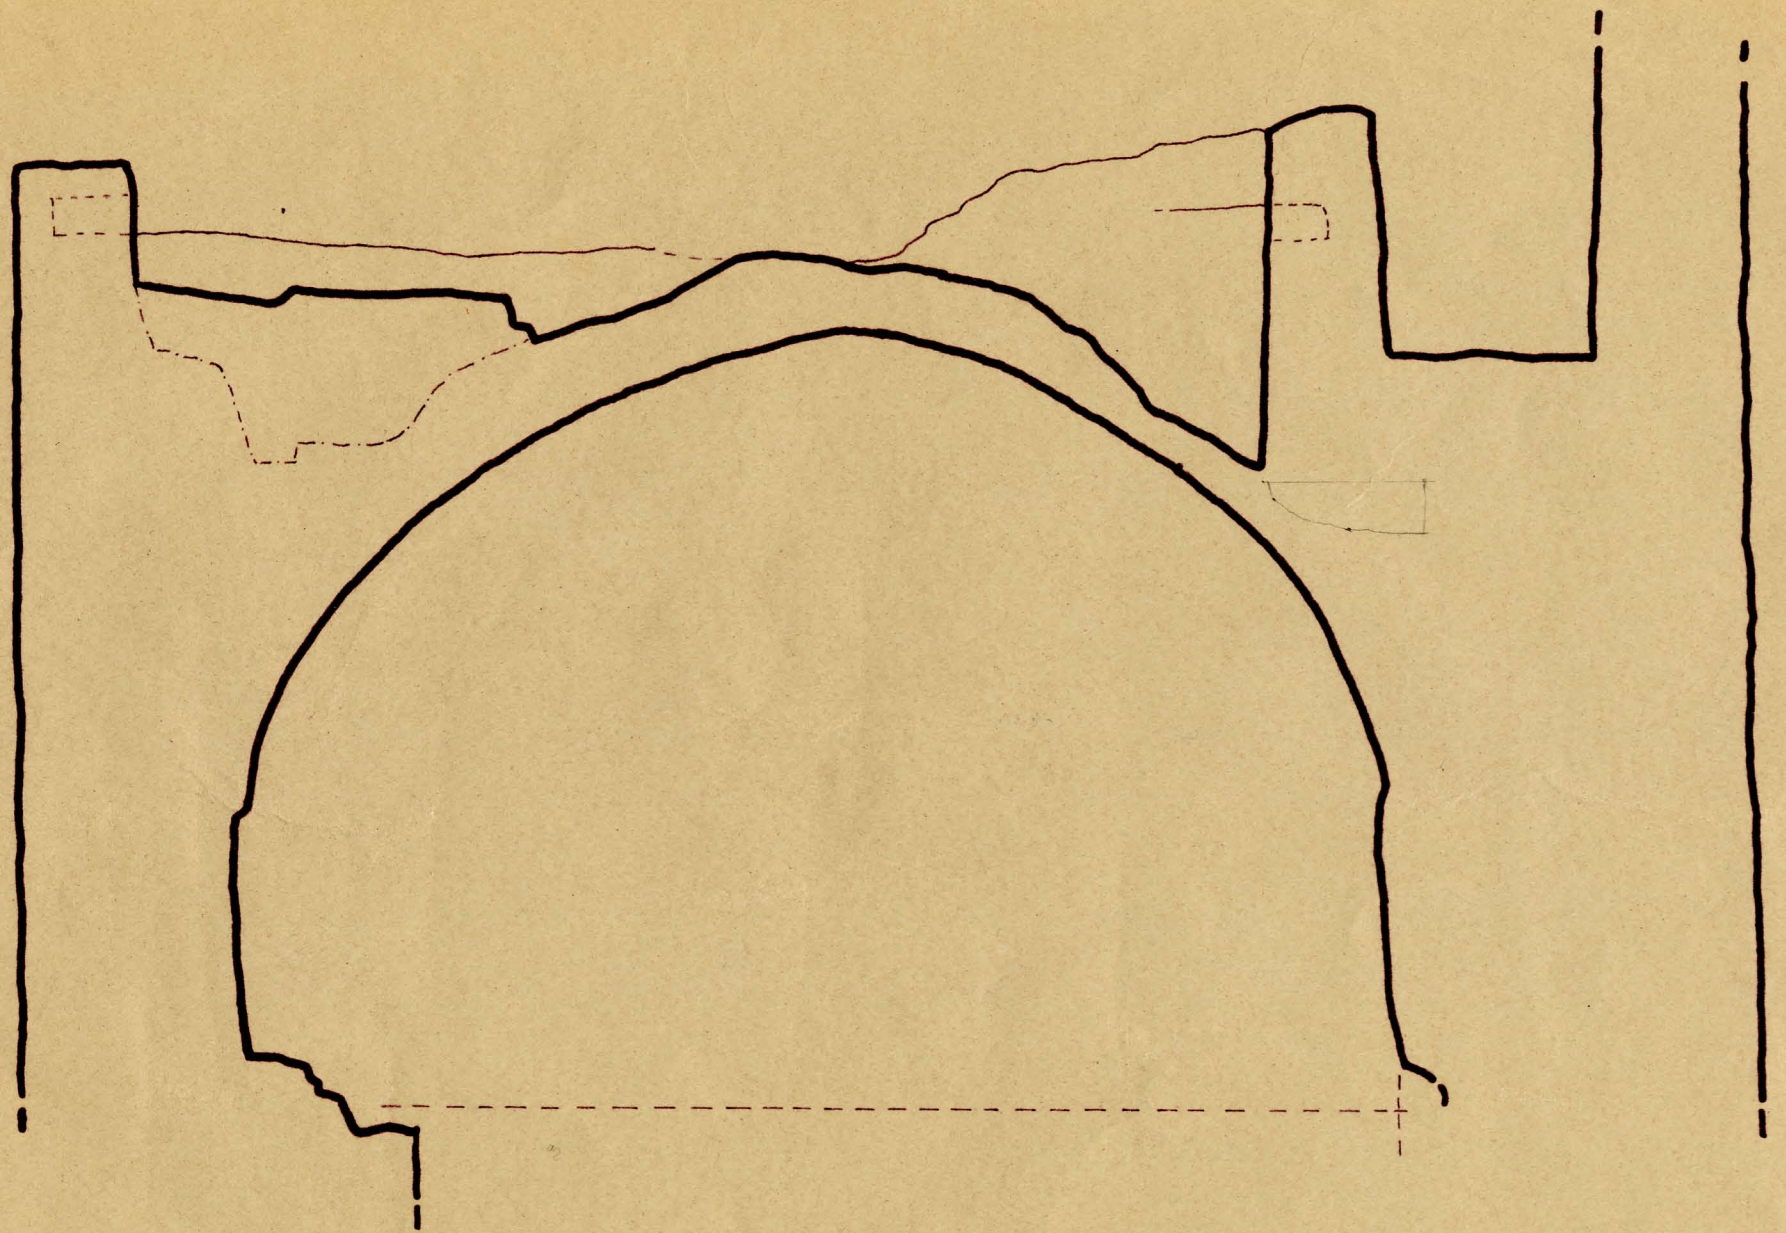
KUVA 13
P.K. 1963

C - C

LIUSKAKIVILATTIAN KORKEUS
(E361) RITARISALIN TERASSILLA (ETELÄPÄÄ)
ON $\nabla + 88.50$
