7,
KOMENDANTINMUURI (pläntinen kehämuuri)

K o m e n d a n t i n m u u r i

1. Nykyinen tila:

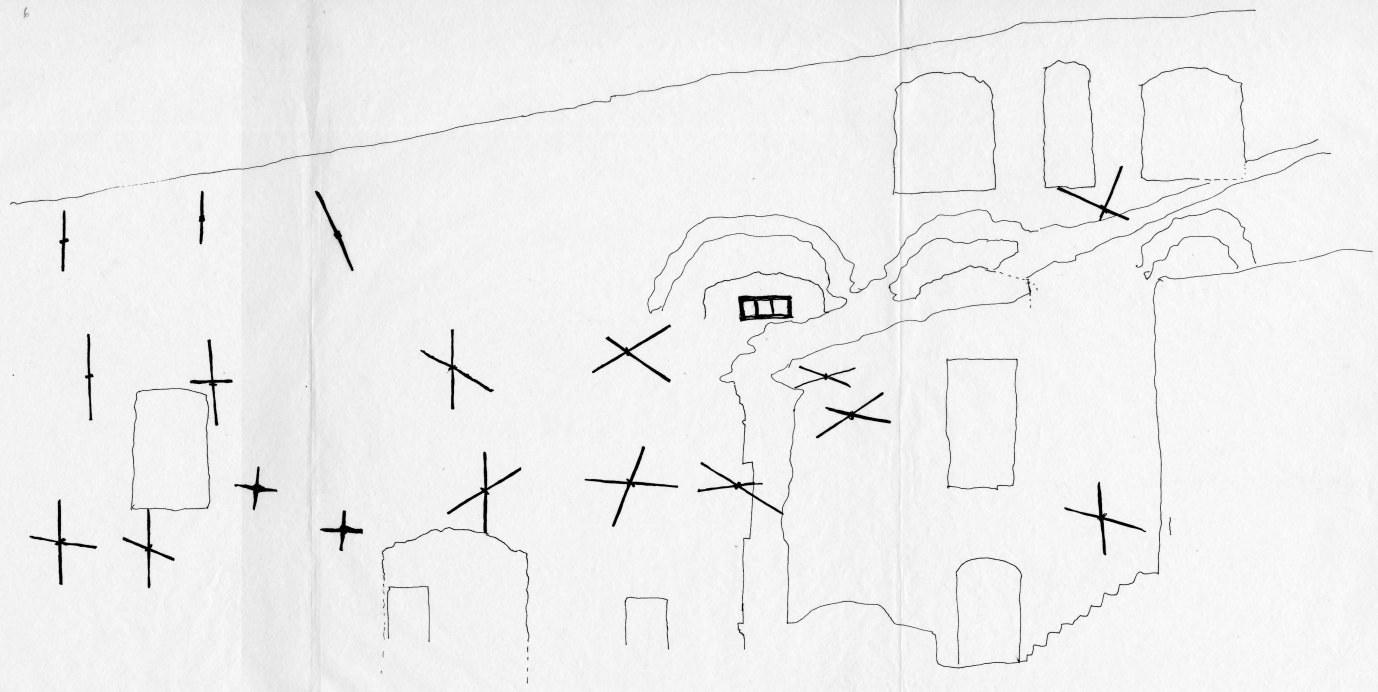
A n k k u r i r a u d a t

Muurissa tapahtuneiden lukuisten muutos- ja korjaustöiden takia sitä on jouduttu tukemaan raudoituksella. Ilman erityisiä koristemuotoja olevat ankkuriraudat ovat peräisin ilmeisesti eri korjausvaiheista. Vanhin on tasavartisen ristin muotoinen, kokonaan taottu. Uudemmissa sakarat ovat eri raudoista, yhdistetty lenkillä. Sakarat ovat näissä läpileikkaukseltaan joko pyöreät tai neliömuotoiset. Lisäksi on eräitä yksinkertaisempia pystyrautoja, lenkillä yhdistetty muurin sisään menevään rautoihin. Sijainti linnanpihan puoleisella seinäosalla, ks. piirros ?? Useimmat raudoista menevät todennäköisesti muurin läpi.

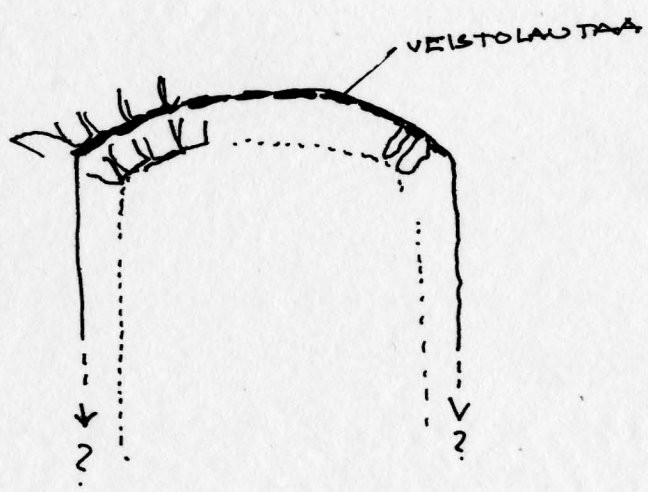
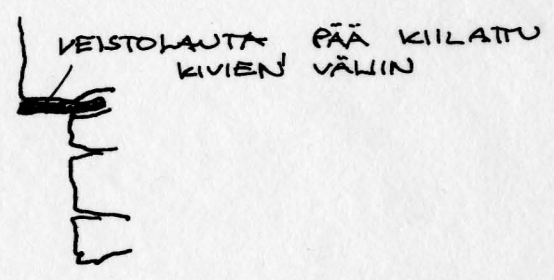
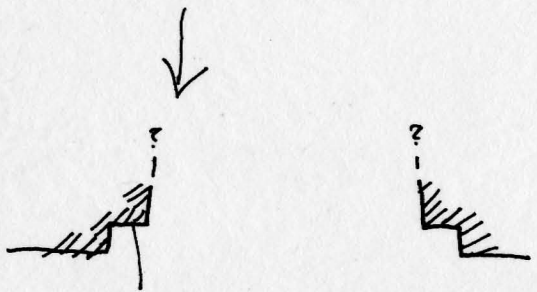
"PÄÄPORTTI"

Pääportikisi nimitetään tässä sitä suurta, ~~xxx~~ kaariaukkoa joka tuli esille kesällä 1967 suoraan nykyisen sisääntuloportin yläpuolelle, pienen linnanpihan puolella muuria.

Aukko oli muurattu umpeen ilmeisesti monessa eri vaiheessa, viimeksi kun tukittiin venäläisten komendanttirakennukseen johtava käytävä ja sen ikkunat. Sortumisvaaran takia umpeenmuurausta ei voitu toistaiseksi (13.8.67) purkaa kokonaan. Parista kohdasta poistettiin päällimmäinen harmaakivikerros, jolloin tuli esille selvä segmenttikaari ja sen ~~kakana~~ leveä "falssi", joka ainakin kaaren kohdalla näytti olevan ehjä. Segmenttikaaren alapinta oli verhottu laudanpätkillä, veistolauteja, jotka ulkopäistään olivat palaneet ja näkyvissä muurissa jo ennen umpeenmuurauksen poistamista.

Määrättyä pohjatasoa ei toistaiseksi ole aukolle löydetty, pielet näyttävät olevan ehjät ja suorat, samoin kaari näytti ehjältä.

Porttikaaren yläpuolella on laaja tiilellä paikattu alue. Aukon molemmilla puolilla on murtopintoja, ikään kuin seinien tai tukipilareiden tartuntoja.

Ulkoseinässä, jokseenkin samalla kohdalla on puoleksi täytetty oviaukko, jonka kaari ja pielet ovat kovin rikkinäiset. Tämän aukon korkeudella on muurin sisässä käytävä, nykyisin täytetty.

Täydellä varmuudella ei voi sanoa, onko "pääportti" todella portti, ~~se~~ voi myös olla esim kevennyskaari tai komeromuodostelma muita trakoituksia varten

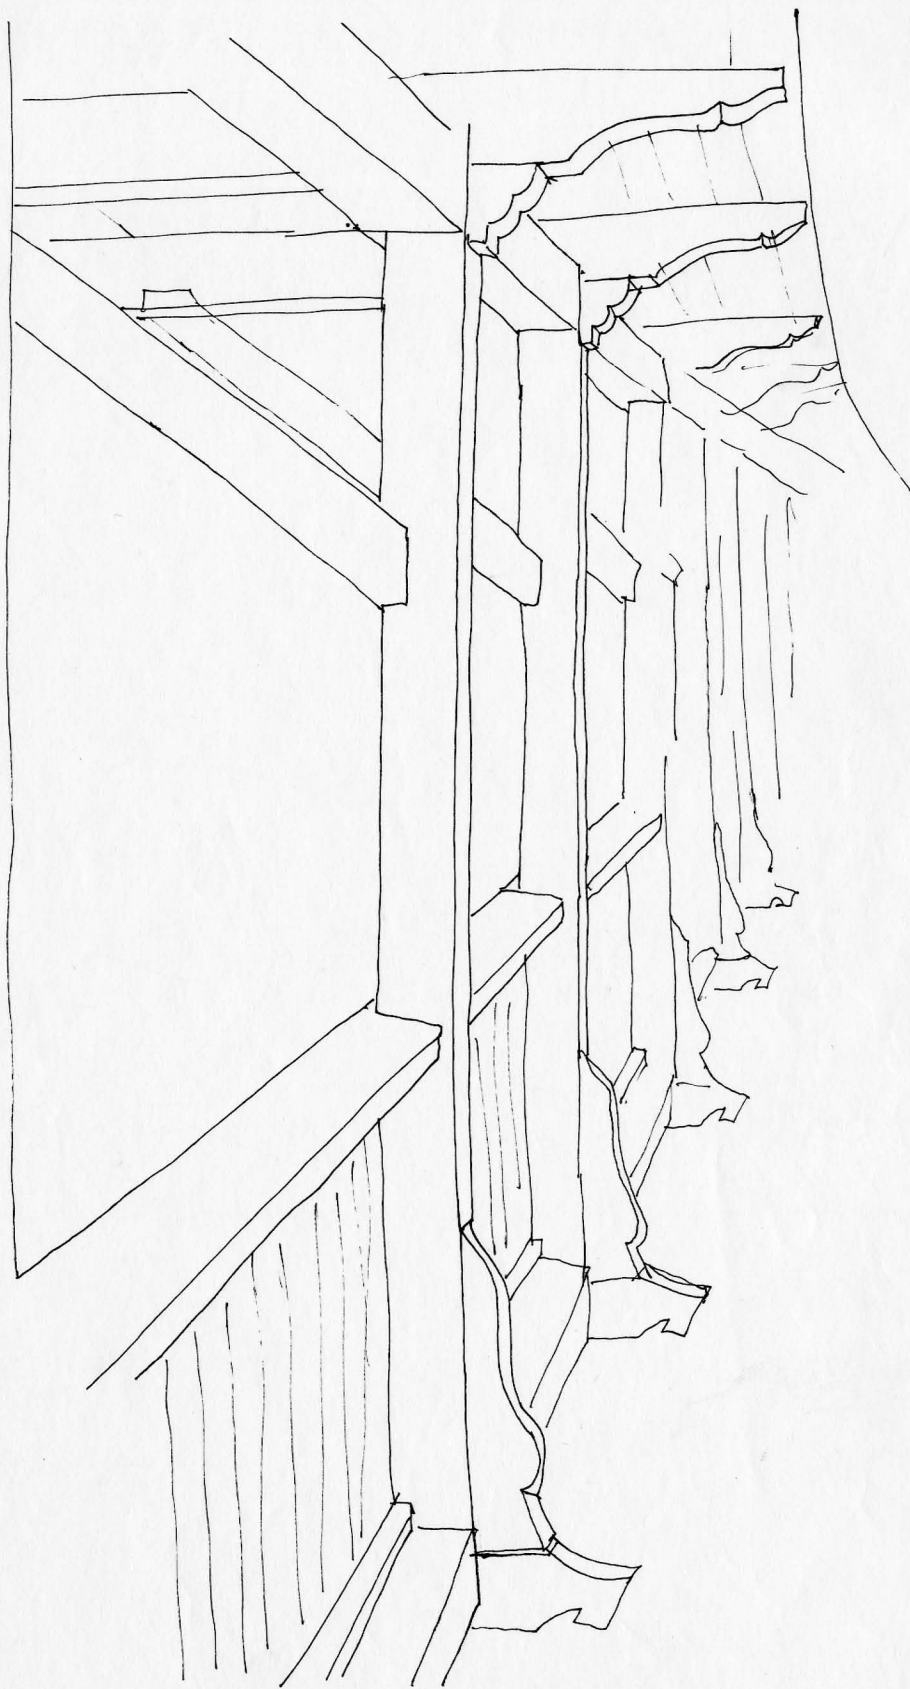
NS. RITAKIPARVEKE.
PULRAKENTEET 1967

P u u r a k e n t e e t

nykyiset
 Komendantinmuurin puolustuskäytävän puurakenteet~~ovat~~ todennäk.
 alkuperäisten paikalla, rakennettu vv. ???. Tämän ns. ~~rikkari~~
 ritariparvekkeen rakenne näkyy esim leikkauksissa Q-Q (sign.
 23.6/20) ja X-X (sign. 23.6/27). Lautakatto on päällystetty
 mustalla kattohuovalla, puuosat muuten tervattuja. ja runsaasti
 profiloituja, ks. valokuvia. Kateainetta lukuunottamatta
 rakenteet ovat hyvässä kunnossa. Kattoa kannattavat pystypuut
 tukeutuvat muuriin nähden poikittaisiin parruihin, jotka on
 upotettu puolustuskäytävän pintaan ja molemmista päistään si-
 dottu pitkittäispuilla.

~~Tuikkari~~. Tämä parvekerakennelman lisäksi k.o. muurissa ei
 nykyisin ole ainakaan ukonaisia puurakenteita tai parruja.
 Monissa paikoissa on telineparrujen koloja ja muita puunjätteitä.
 "Sisääntuloportin" yläkaari on ainakin osittain verhottu
 laudanpätkillä.

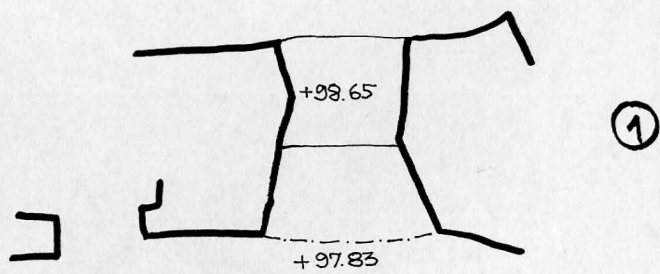
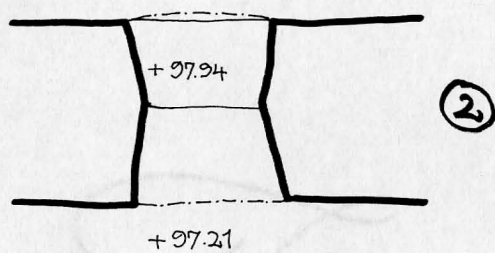
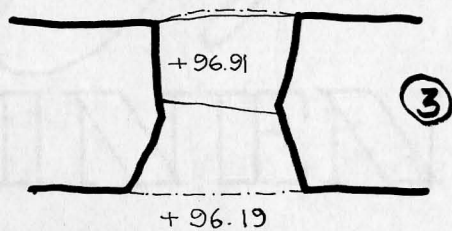
Puolustuskäytävän aukot Kellotornista Eerikintorniin

Puolustuskäytävän ampuma-aukkojen koko ja ulkonäkö käy selville, limityspiirustuksista, samoin niiden tasot.

Neljä "valeaukkoja" muurin kulman molemmin puolin näyttää umpeenmuuratuilta ulkopuolelta, ~~ni~~ puolustuskäytävästä katsottuna ei näy jäljekään mistään eri muurauksista.

On mahdollista, että ne ovat olleet valeaukkoja - ~~mahdollisesti~~ tummiksi maalattu siinä vaiheessa kun linna muuten oli rapattu ja slammattu. Koko lienee suunnilleen sama kuin avoimienkin aukkojen, sensijaan niiden kaarirakenne on kokonaan erilainen: se on tehty lappeellaan olevista laattakivisät, Tätä kaari-muuraustapaa ei ole käytetty ainakaan muualla linnassa keskiaikana, ko. muurin pienen linnanpihan puolella on ~~xxxxxx~~ yksi umpeenmuurattu suurempi (ovi?)aukko, joka on tehty samalla tavalla, ja muodostaa samanlaisen niissä seinään kuin mainitut 4 aukkoa puolustuskäytävän korkeudella ulkomuurissa.

Mahdollista on myös että ns. "suuren korjauksen" aikoihin ~~ni~~ keskiaikaishenkiset puolustuskäytävät jo olivat väistyneet uudempien avoimien tykkilavojen tilalta. Silloin rakennettiin mainitut valeaukko^t vain avoimien, ehjiksi jääneiden aukkojen sarjan jatkoksi. -----

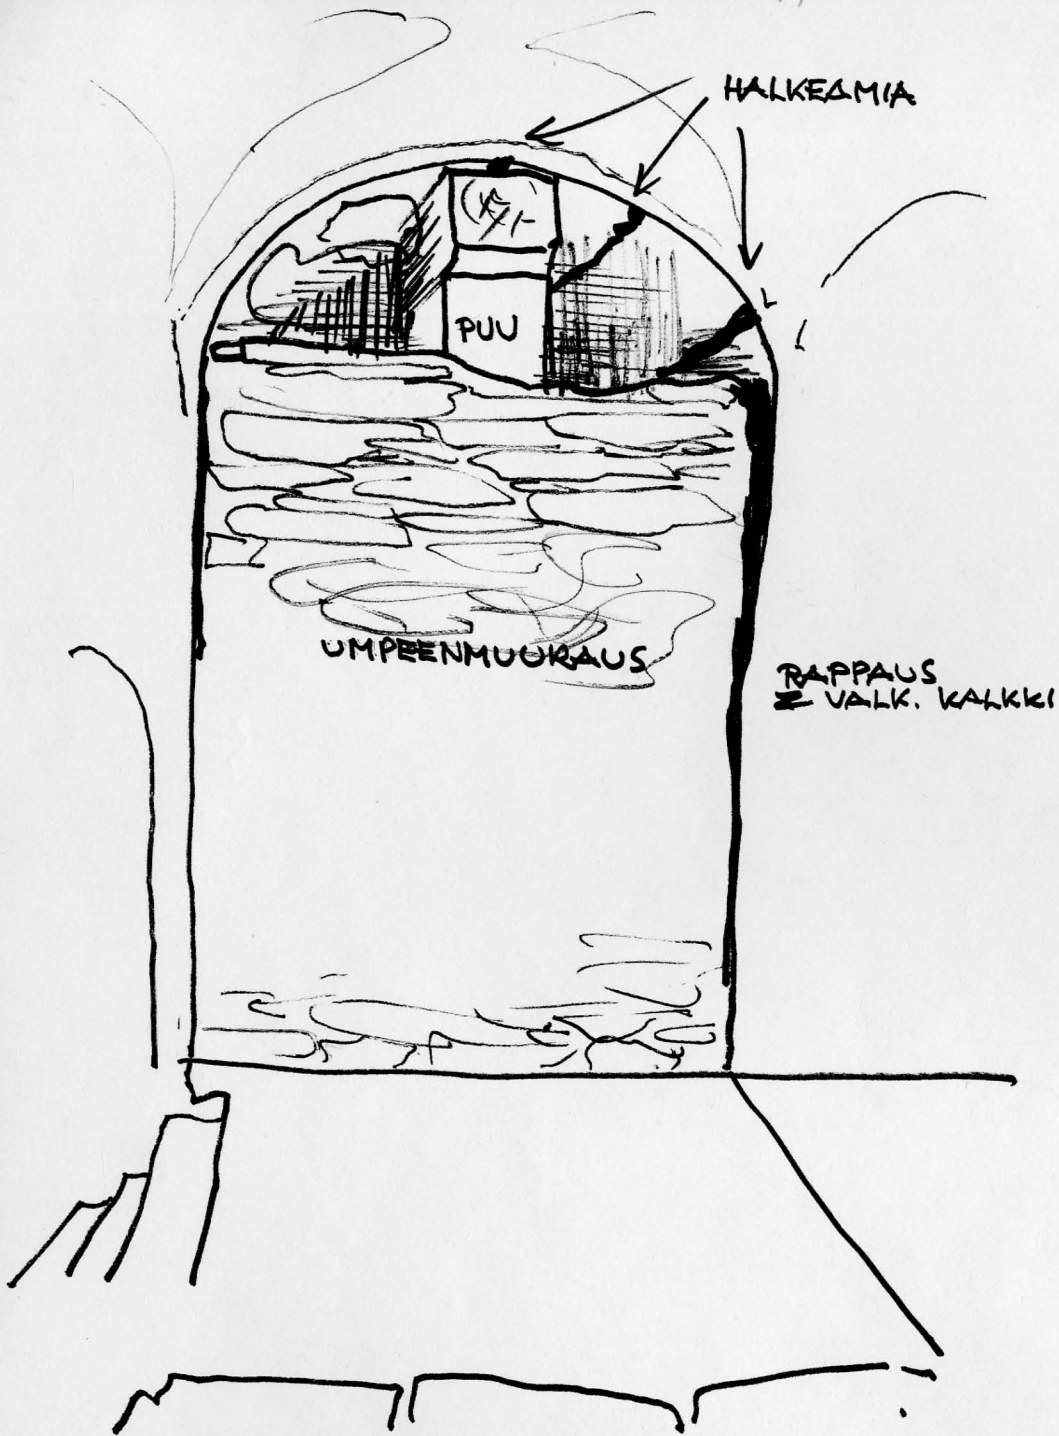
"KOMENDANTINKÄYTÄVÄ"

M u u r i n s i s ä i s e t k ä y t ä v ä t .

Muurissa on ollut ainakin yksi käytävä, joka mahd. on yhdistänyt Kellotornin ja Eerikintornin tai ^{niitä} rakennuksia jotka ovat olleet nykyisellä Pienellä linnanpihalla toisiinsa.

Nykyisin käytävä on ainakin suuremmaks osaksi täytetty - ja sen valoaukkoja ja ikkunoita on muurattu umpeen.

Eerikin tornin lähistöllä on ykis avonainen aukko, mutta koska pääsy sinne on erittäin vaikeaa jäi sen takana oleva muurinkolo tutkimatta.

Venäläisten rakentaman komendaattirakennuksen aikana käytävä oli ainakin pohjoispäästään käytössä, ja se esiintyy komendantin- ja adjutantirakennuksina kuvaavassa piirustuksessa

Käytävä, samoink kuin siihen kuuluvat kaksi ikkunaa ovat nykyisin muurattu umpeen. (piirustus). Käytävän holvissa on useita halkeamia ja sitä on tuettu ennen umpeenmuurausta pax parruilla. (edelleen piirustus, kats. adjutantin rakennuksen portaista.).
