F 304 ( "Katariinan kamari " )  
KAIVAUSKERTOMUS JA INVENTOINTI

Pekka Räsänen, kesä 1968

Huoneterila F 304 sijaitsee päälinnan läntisen kehämuurin eteläsi-  
vulla. Huoneen lattia on tasolla +87.87.

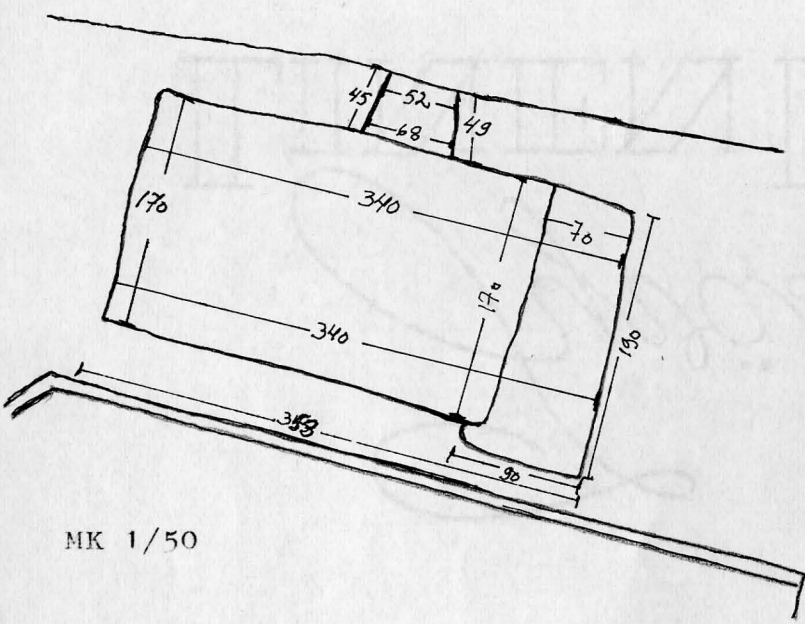
POHJA:

Huoneen länsipäässä on  
n. 40-50cm korkea, 70-90cm  
leveä ja 70-90cm  
pitkä kivistä  
ladottu koroke. kts. piirros.

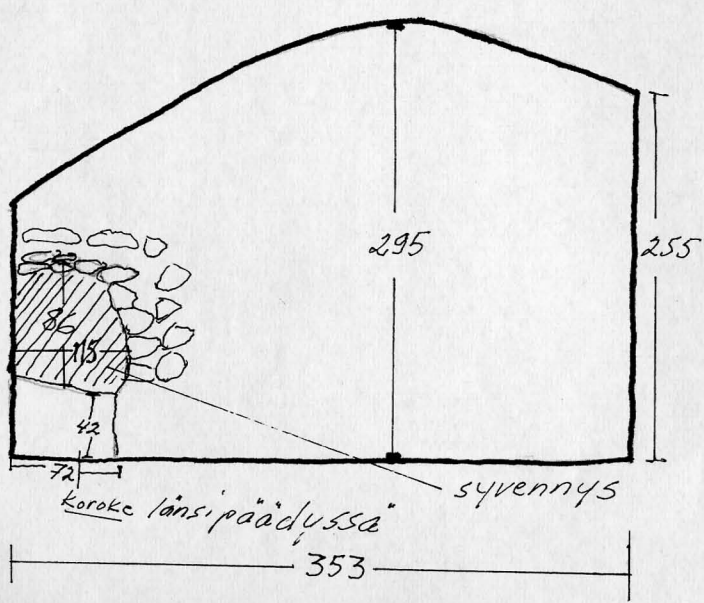
POHJOISSEINÄN PROFIILI:

Pohjoisseinän länsipäässä  
on 86cm leveä, 85cm korkea  
ja 20-30cm syvä seinäsyvennys.  
kts. piirros ja valokuva.

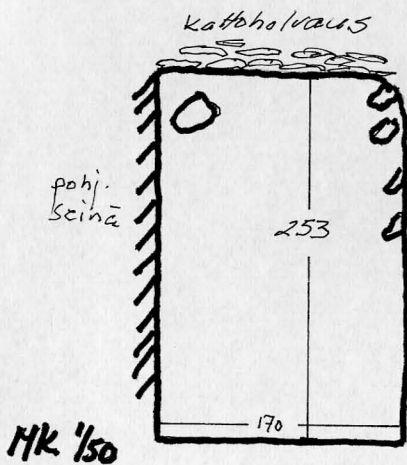
ITÄSEINÄN PROFIILI:

Itäseinä oli muutamia piirroksessa näkyviä pinnasta kohoavia kiviä lukuunottamatta tasainen, laastilla saumattu muuripinta. Piirroksessa näkyvät kivet kohosivat tasaisesta pinnasta n. 5-17cm.

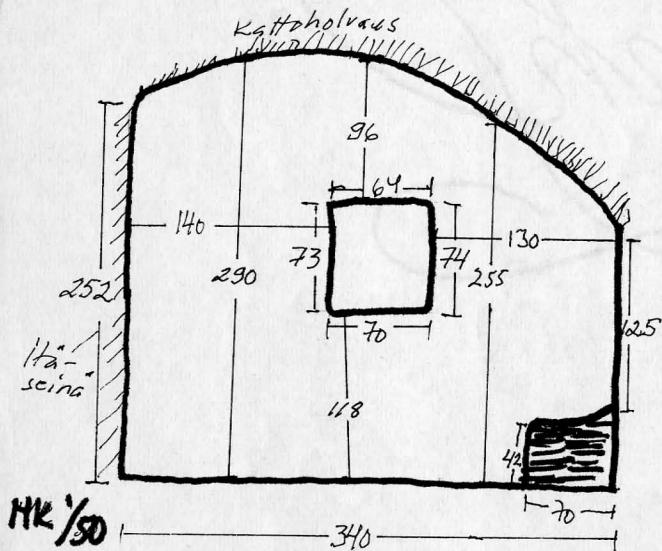
ETELÄSEINÄN PROFIILI:

Huoneen eteläseinällä sijaitsee ainoa ikkuna-aukko. Ikkunassa on ollut kaksi kalteria. Aukon sekä katossa että pohjassa on tätä osoittavat kalterien upotuskuopat.

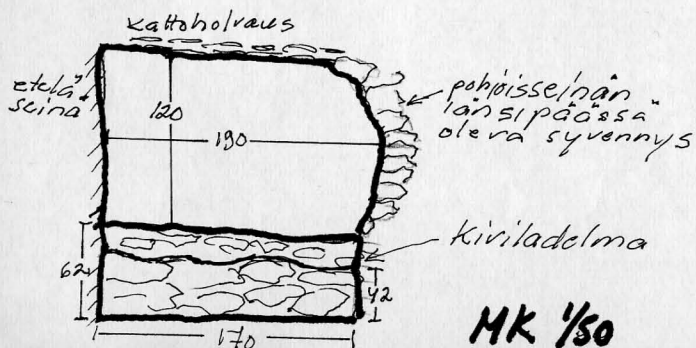
LÄNSISEINÄN PROFIILI:

Mahdollisen oviaukon pieliä alettiin etsiä huoneen länsiseinästä. Tältä seinältä ei kuitenkaan löydetty pieliä. Kts. valokuva

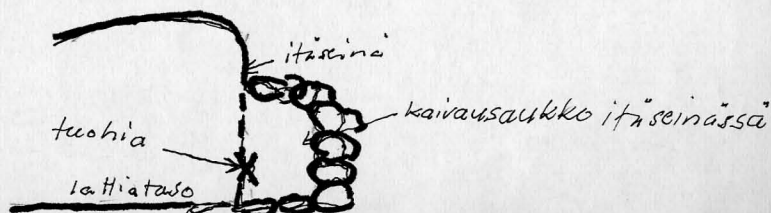
Puheena olleen umpeenmuurauksen ajoituksesta palaan takaisin käytäväkaivauksen edistymiseen. Aukkoa laajennettiin huoneen pohjoisseinään asti, jolloin havaittiin, että pohjoisseinä jatkuu tasaisena muuripintana. Pohjoisseinän ja itäseinän muurin välissä oli n. 2-5cm:n kerros tartuntalaastia sekä jokunen tuohenpalanen n. 20cm huoneen lattiataso yläpuolella pohjois- ja itäseinän välisessä nurkassa muurin sisällä. Kts. piirros:

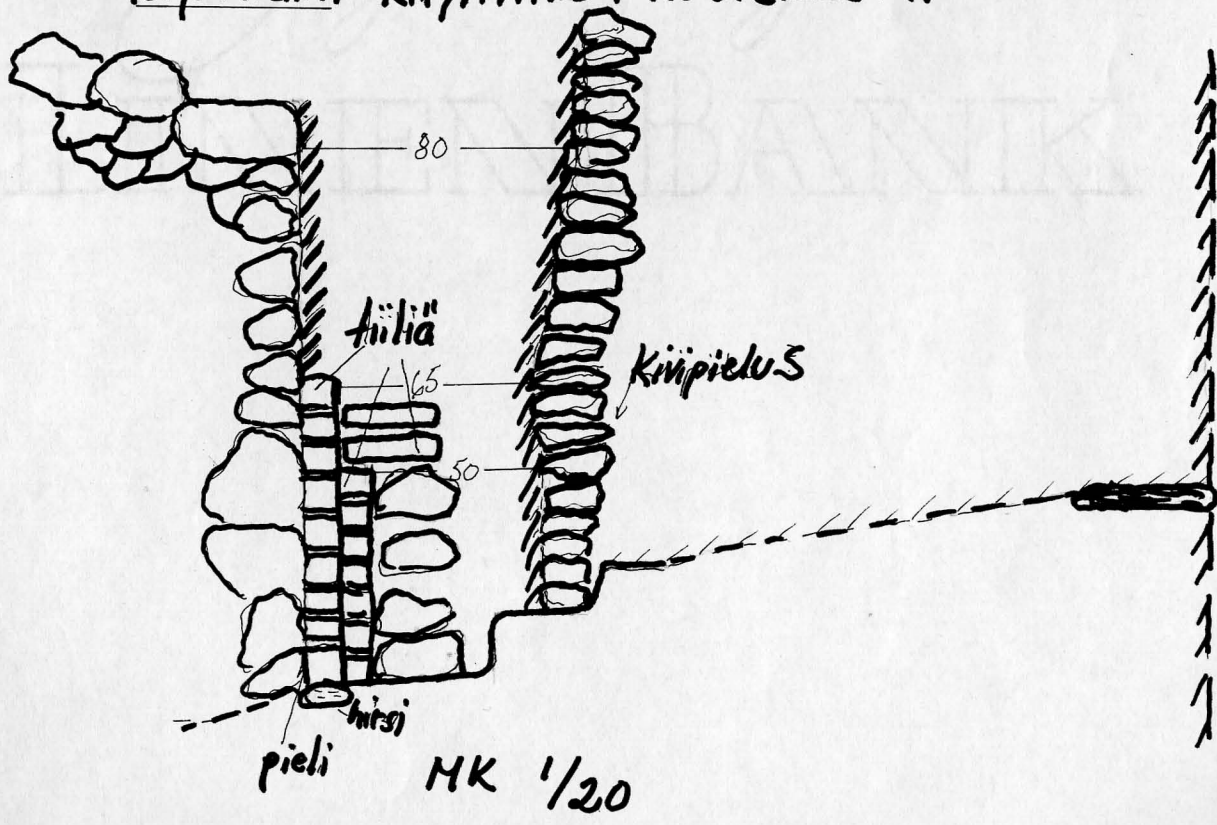
**Pohjoisseinä = Käytävässä Luotelsseinä**

N. 70cm:n päässä itä- ja pohjoisseinän saumakohtasta mitattuna alkoi pohjoisseinä kaartua koilliseen. Jatkettaessa kaivauksista n. 100:n cm:n leveydeltä pohjoisseinän tasaista muuripintaa seuraten tuli esille varsin mielenkiintoinen kaivauksen kohde. N. 100cm siitä kohdasta pohjoisseinää, josta se alkaa kaartua koilliseen loppui pohjoisseinä kivimuuraus laskien ja alkoi tiilimuuraus. Kts. piirros:

Ensimmäinen tiilikerta kohoaa 10cm tasaisesta muuripinnasta ja toinen tiilikerta kohoaa 19cm. Tiilet on muurattu päällekkäin siten, että tiilen kanta on käytävään päin. Tiilimuuraus muodostaa selvän pielen (kts. piirros). N. 80cm:n päässä koilliseen löytyi toinen pieli, joka on ladottu liuskakivistä. On mahdollista, että tästä on lähtenyt ovi Kuninkaansalin eteläpäässä olevaan komeroon. Tiili- pielus olisi tällöin lounaispieli ja liuskakivistä ladottu pieli koillispieli. Kuninkaansalin eteläpäässä olevassa komerossa ei voitu kuitenkaan erottaa pieliä tahi umpeenmuurausta vastaavalla kohdalla. Tämä mahdollinen oviaukko jätettiin toistaiseksi purkamatta ja tutkimatta.

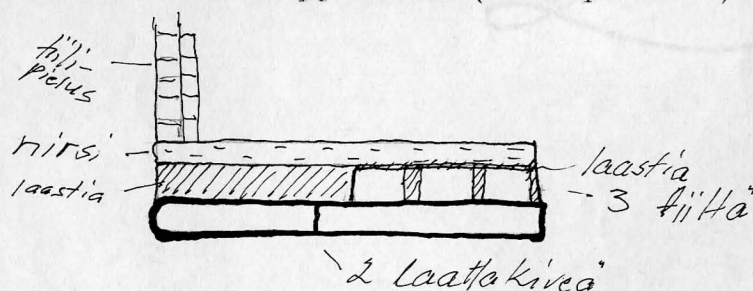
Mainitun mahdollisen umpeenmuuratun oviaukon lounaispielen kohdalla löytyi +88.25 tasolta kynnyshirsi, joka kulkee luode-kaakko-suunnassa. Kynnyshirren löytäminen oli erittäin mielenkiintoinen, sillä se oli ensimmäinen merkki siitä, että F 304:sta on todella kulkenut käytävä Eerikintornin keskuskierreportaille. Kynnyshirsi oli varsin hyvin säilynyt. Käsiteltäessä hirsi murenee ohueksi lahopölyksi. Hirsi on 100cm pitkä, 17cm leveä ja 6cm korkea. Hirsi oli asetettu tasaisen laastipinnan päälle. Laastin alla oli kolme tiiltä, joiden mitat 13x8x?. Tiilien ja laastin alla oli vielä 7cm korkeita laattakiviä kaksi kappaletta. (kts. piirros).

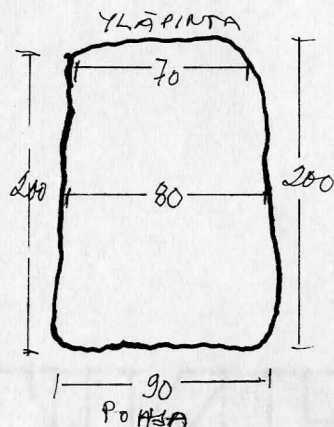
8.6. puhkaistiin lopullisesti käytäväyhteys F 309:sta Eerikintornin keskuskierreportaisiin. Käytävän aukkoa laajennettiin niin paljon, että sen suuaukon mitat Eerikintornin keskuskierreportaiden puoleisessa päässä ovat seuraavat: kts. piirros.

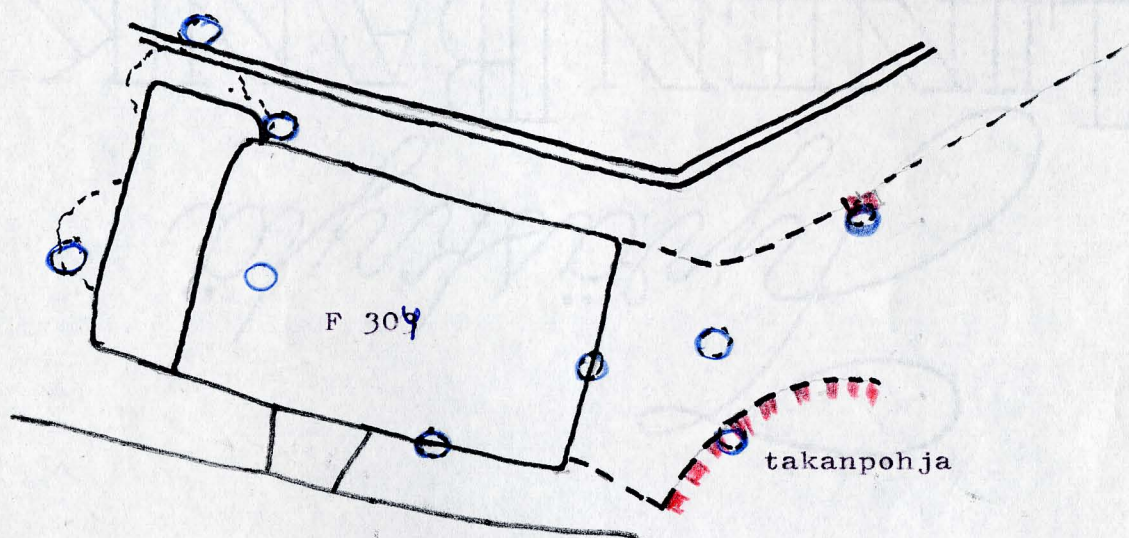
### YHTEENVETO LAASTIANALYYSEISTÄ

Laastinäytteet on otettu sinisellä rengastetuista kohdin sekä katosta.

Karkea laastianalyysi osoitti, että ko. muurauksissa on käytetty kuutta erilaista laastia.

1. Etelä- ja pohjoisseinän laasti vaikuttavat samanlaisilta
2. Kattoholvauksessa ja itäseinän pinnassa näyttää kummassakin käytetyn kalkkisementttilaastia
3. Lattian ja kaivetun käytävän luoteisseinässä olevan tiilipielen laasti ovat ilmeisesti samanlaista
4. Pohjoisseinän länsipäässä olleen syvennyksen takaa esiintulleessa tasaisessa muurissa sekä huoneen länsiseinässä näyttää käytetyn samaa laastia

5. Esiinkaivetun käytävän laasti on ilmeisesti omaa luokkaansa
6. Takapohjan tiilien välistä otettu laasti eroaa myös omaksi ryhmäksi jaoteltaessa näitä laasteja. Se on ilmeisesti tehty kestävämpään kovaa kuumuutta.

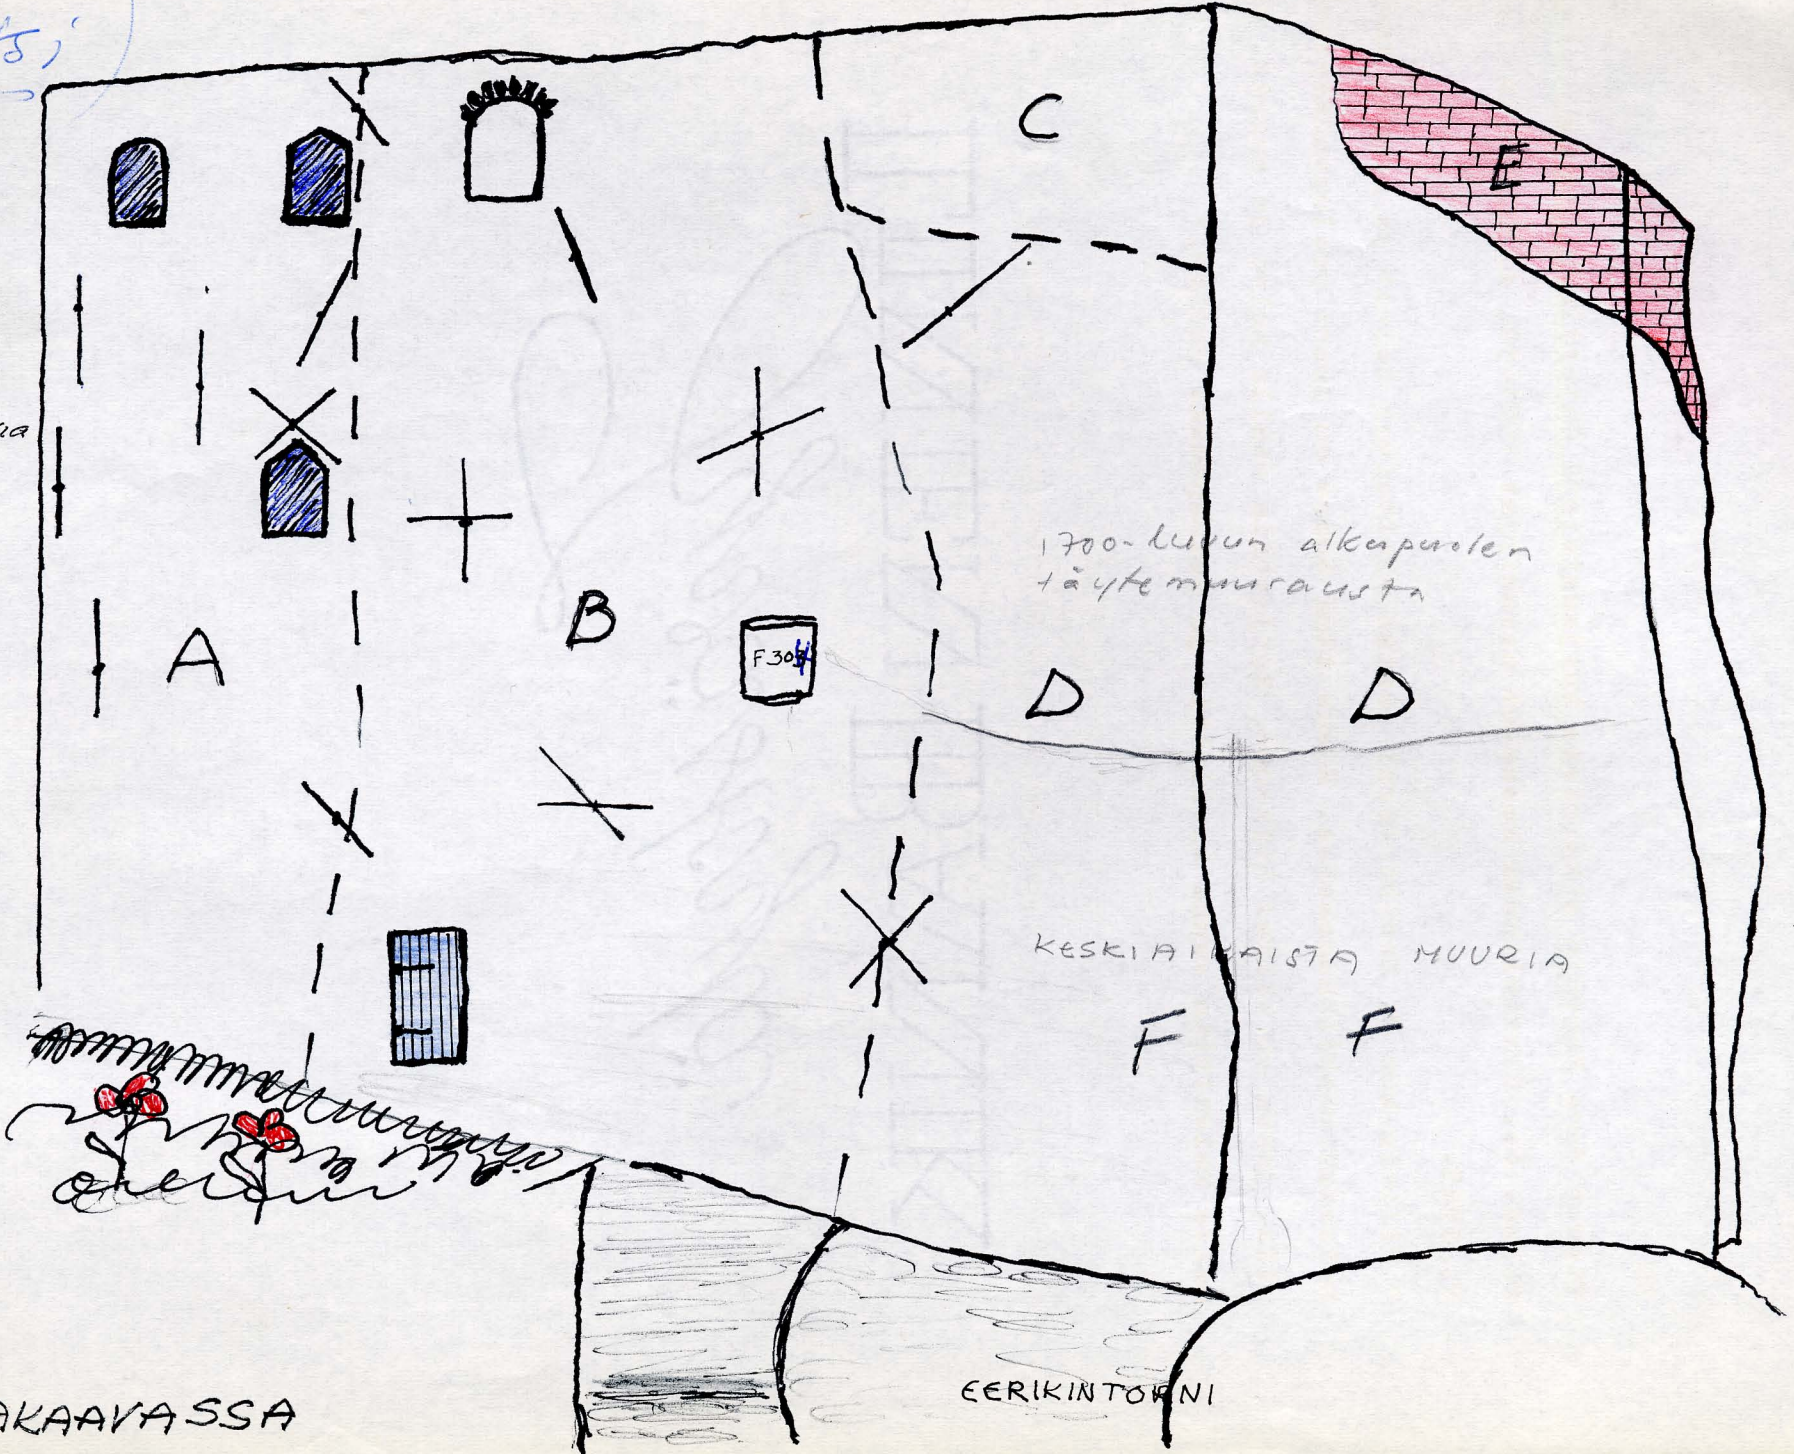
PÄÄLINNAN LÄNTISEN KEHÄMUURIN ETELÄSIIPPI, katsottu luoteeseen (kts. valokura 1475)

A Ilmeisesti uutta muurausta. Pinnassa kalkkisenenttilaastisaumaus. Kivet isohkoja ja pyöreitä. Ko. kehämuurin kulma sortui 1890-luvulla jolloin korjaustöiden yhteydessä entisten ikkunoiden kohdalle jätettiin komerot osoittamaan niiden entistä sijaintia.

B Keskiaikaista harmaakivimuuria. Laastissa kalkkia ja santaa. Kalkkia on runsaasti. Laasti on hienorakeista, värisävy tumma, hieman ruskeh-tava. Muurauskivet pienehköja ja liuskamaisia.

C osa käsittää kaistaleen läntisen kehämuurin eteläsivun uusinta muurausta.

D 1700-luvun alkupuolen muurausta (Eerikintornin sortumisen ja purkamisen jälkeiset korjaustyöt)

E 1700-luvun venäläistä tiilimuurausta

F Keskiaikaista harmaakivimuuria
