LINNIENRANKI

Päälinnan läntinen kehämuuri

inventointikertomus heinäkuussa 1970

Raija Ryhänen

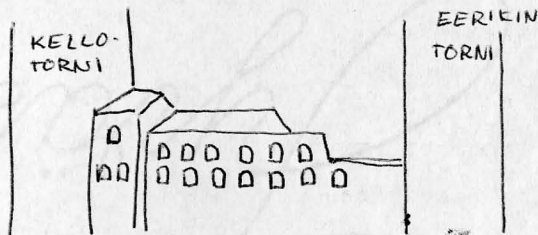
Nürnbergissä 1762 tehdyn kuparipiirroksen mukaan ei läntinen kehämuuri erotu kuin Eerikintornin kupeessa hieman edessäolevista rakennuksista, suurimaksi osaksi muuri peittyi rakennusten taakse. Se ei myöskään ole "vino" l. korkeampi pohjoispäästään kuin eteläpäästään kuten nykyään, vaan päinvastoin näyttää korkeammalta Eerikintornin puoleisesta eteläosastaan³⁾. Toisaalta, jos verrataan tätä nürnbergiläistä piirrosta venäläiseen, vaikuttaakin edellisessä piirroksessa oleva korkea muuri itseasiassa kuuluvan Kirkko- ja Eerikintornin väliseen osaan⁴⁾. Rakennukset Kellotornin ja Eerikin tornin kohdalla porrastuvat kuvan osoittamalla tavalla:
