ARKEOLOGISEN KOHTEEN
TARKASTUS

Kunta: Pedersöre Inventointinnumero: 1000 00 8773
 Alue: Purmo Luokka: II
 Nimi: Forsbacken Ajoitus: ajoittamaton
 Kohteen laji: Kiviröykkiötä, kivilatomus Lukumäärä: _____
 Kohteesta muita kortteja _____ kpl (ks. täyttöohjeet)
 Tarkastaja: Kaisa Lehtonen Tarkastusaika: 28.8.2007

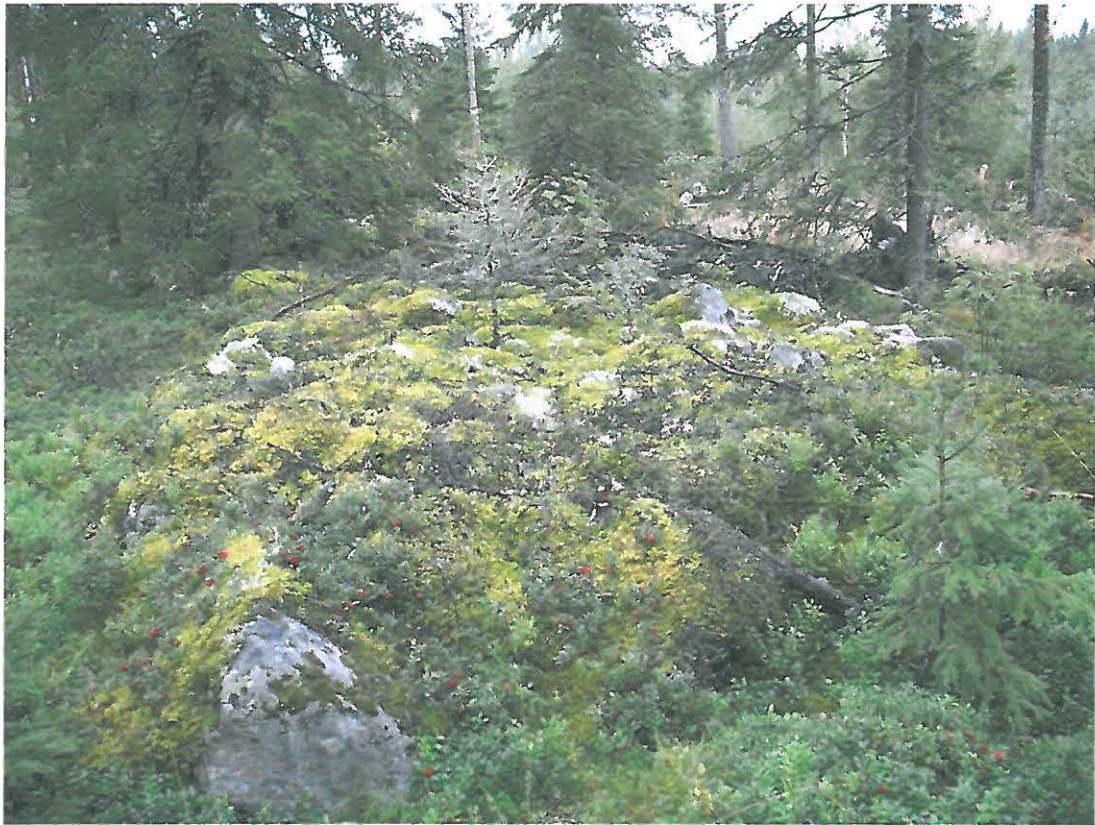
3) Edellä mainittujen lisäksi harjanteen korkeimman kohdan lounaispuolella (p=7049056, i=3305541) on 25 metriä pitkä ja noin 4-5 metriä leveä, luode-kaakkosuuntainen suorakaiteenmuotoinen kivilatomus. Se on erittäin huolellisesti suorakaiteen muotoon ladottu, mutta sen funktio on epäselvä. Mahdollisesti kysymyksessä on röykkiöitä myöhempi rakennelma; esihistoriallisesti rakennelmaksi se vaikuttaisi varsin suurelta. Rakenteen kaakkoispää on osin tuhoutunut metsätietä tehtäessä; tie kulkee rakennelman kaakkoispään läpi.

Kuva 1. Pitkä latomus (ks. kohteen kuvaus, kohta 3).

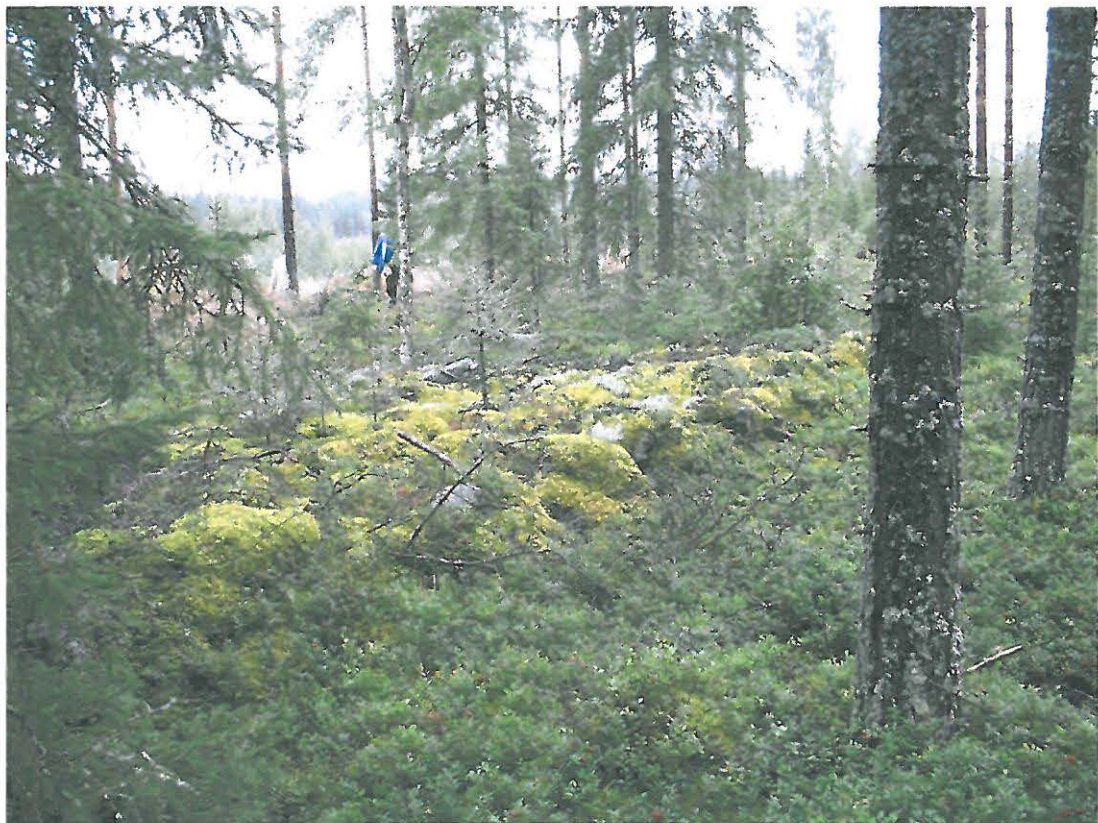
Kuva 2. Pitkä latomus.

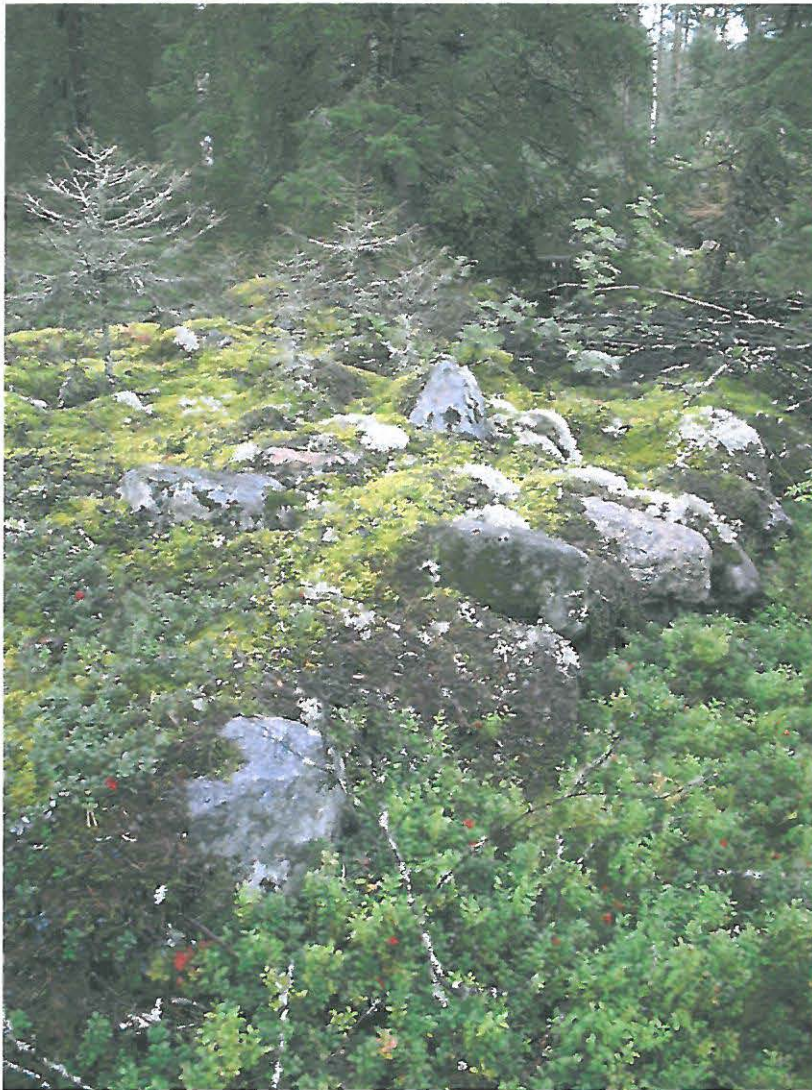
Kuva 3.
Pitkän
latomuksen
huolellisesti
ladottua reunaa.

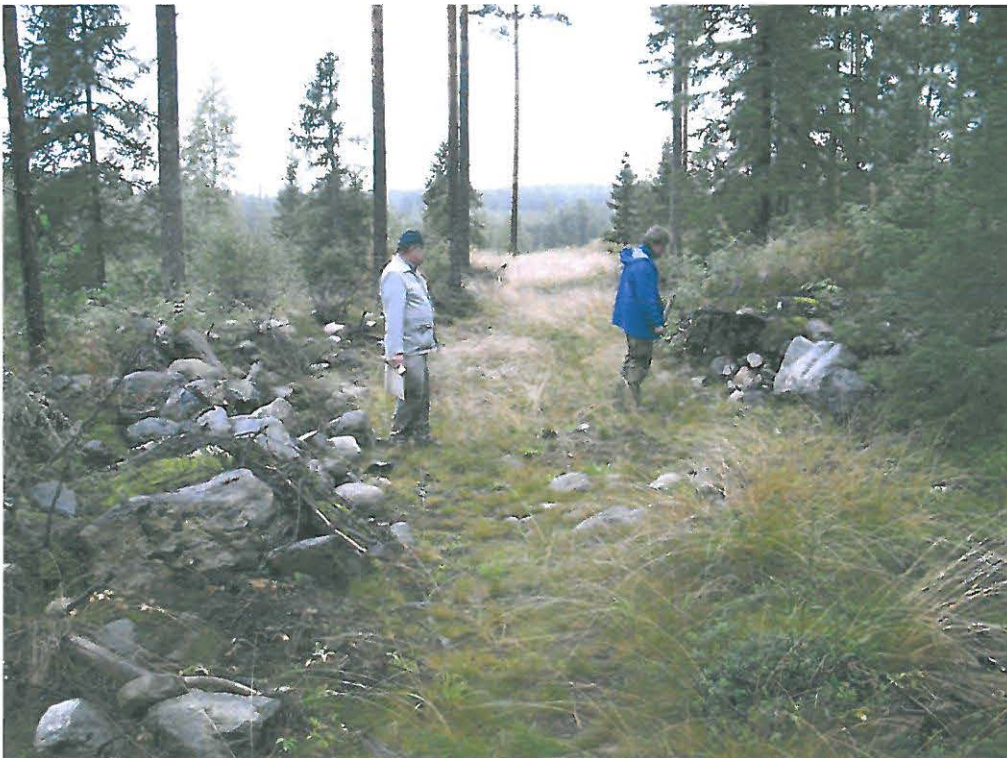
Kuva 4. Metsätie on tuhonnut latomuksen kaakkoispäätä; metsätie kulkee sen läpi. Kuvassa Hans Myhrman ja Pentti Rislä.
