# TARKASTUSKERTOMUS

PEDERSÖRE TORMBACKEN (1000 00 8838)

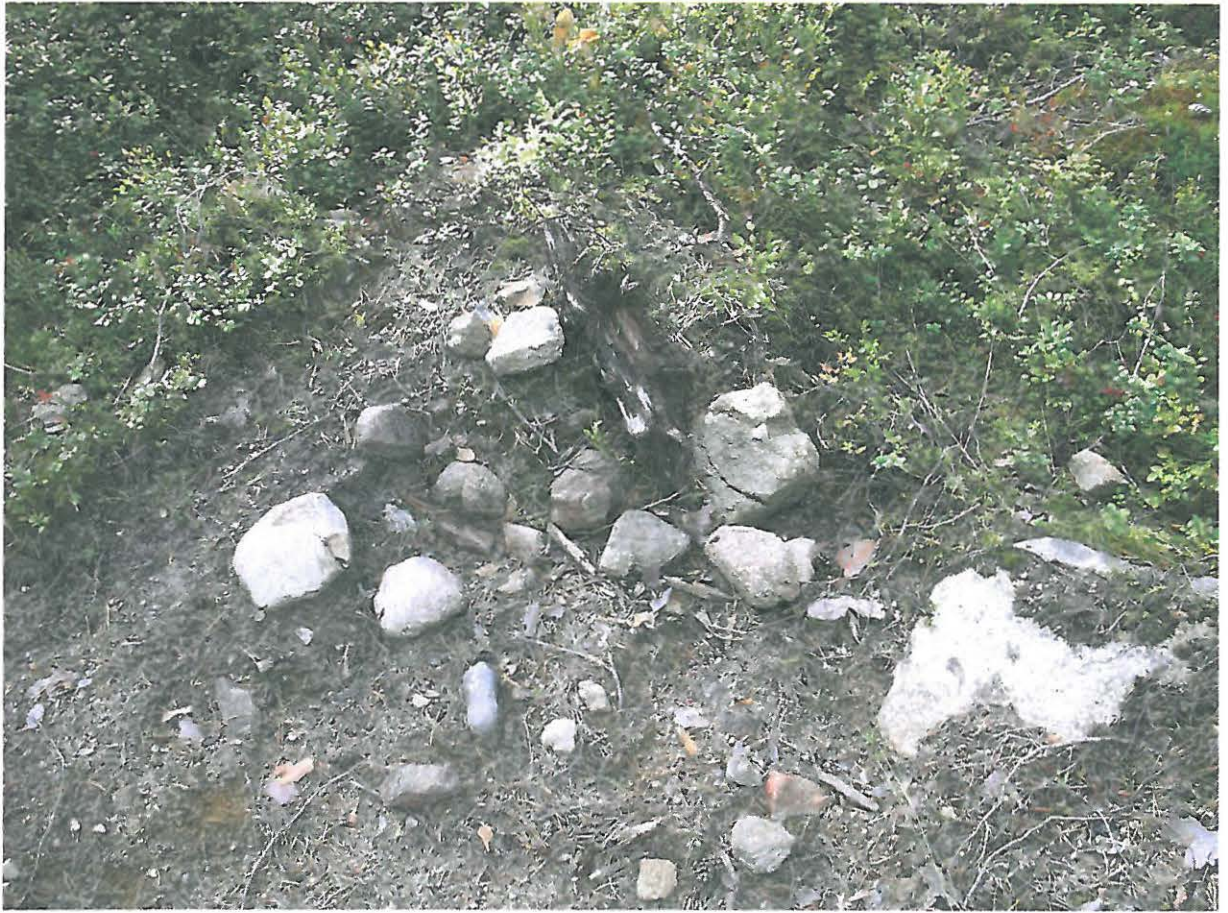
Kohde sijaitsee metsätieleikkauksessa, jossa on näkyvissä osittain tuhoutunut liesi. Liedestä on jäljellä palaneita ja rapautuneita kiviä sekä löytönä keramiikkaa. Löydöt keskittyvät lieteen; ympäristöstä ei ole saatu muita asuinpaikkalöytöjä. Tien varrella on useita pieniä kuoppia, joista on otettu hiekkaa.

Kohde voi tuhoutua kokonaan esimerkiksi talvella tietä aurattaessa.

Kuva 1. Liedestä ovat jäljellä tieleikkauksesta esiin pistävät palanneet ja rapautuneet kivet.

Vaatii lisätutkimuksia ja mahdollisesti ympäristön koekuopittamista.
