TARKASTUSKERTOMUS PMA 991
 PEDERSÖRE
 PURMO SISBACKA ASPEGREN

Hjr 599 07 0053

Tarkastuskäynti 3.5.1999

Pentti Rislä

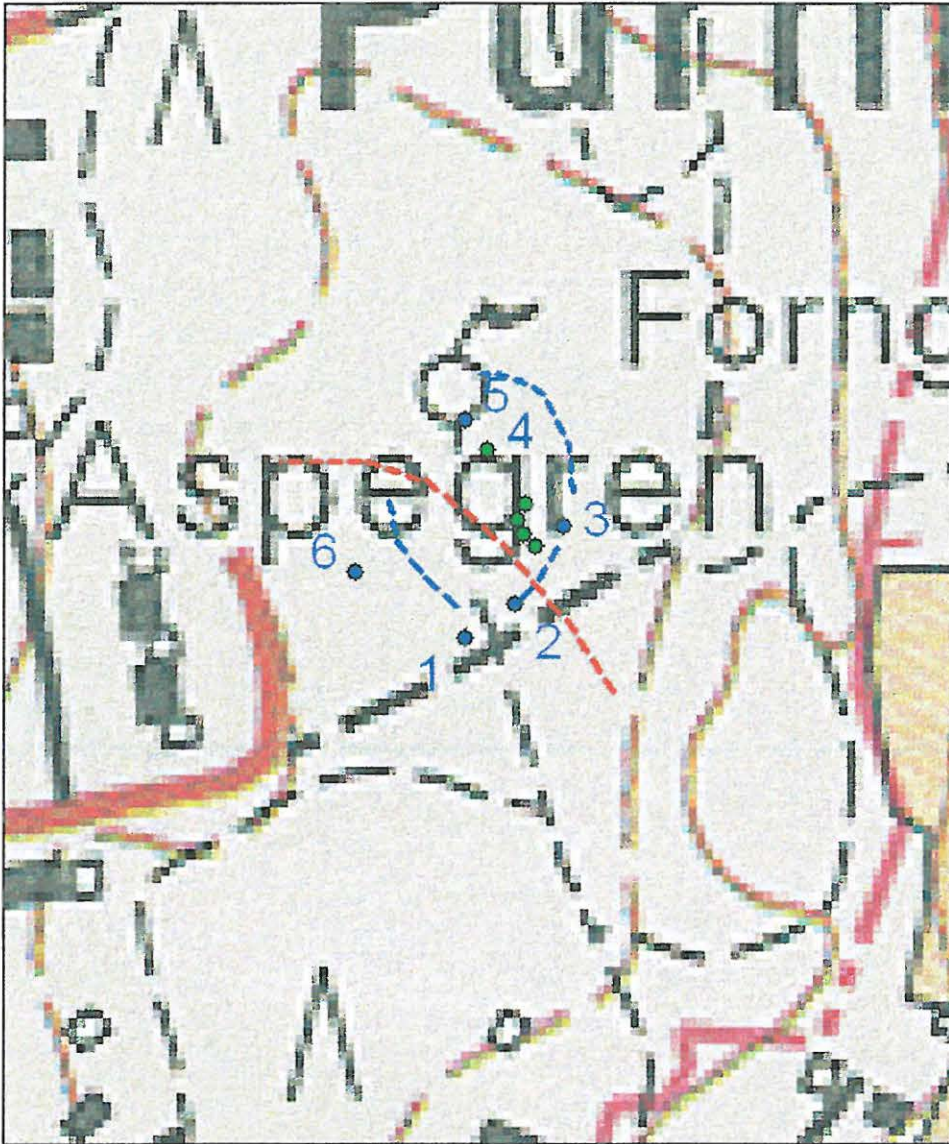
Röykkiö 1. Vanhan metsätien länsipuolella. Kivimuurin ulkopuolella. Koko 130x150 cm ja suorakaiteinen. Keskellä pystypaasi.

Röykkiö 2. Vanhan metsätien ja uuden kuntopolun välissä suuren maakiven eteläpuolella aivan kivimuurissa kiinni. 18 m röykkiö 1:stä koilliseen. Röykkiön vieressä länsipuolella pieni hiekanotto, joka aivan kiinni kiviaidassa ja maakivessä. Koko 130x150, suorakaiteinen ja keskellä pystypaasi.

Röykkiö 3. Röykkiöstä 2 noin 35 m koilliseen. Uusi kuntopolku jää röykkiöiden 2 ja 3 väliin. Röykkiössä on pystypaasi ja se muodoltaan kolmiomainen. Röykkiöstä 3 länteen neljä keskuskivetöntä röykkiötä aivan uuden kuntopolun tuntumassa. Nämä röykkiöt muodoltaan vaihtelevampia, pitkänomaisia (osin romahtaneita), mutta ladottu huolellisesti kuten pystypaadella varustetut röykkiötkin. Röykkiöltä 3 alkanut kiviaita näkyy selvänä kiertäen rinteessä kohti röykkiötä 5.

Röykkiö 4. Röykkiöstä 3 noin 35 metriä luoteeseen. Ei keskuskiveä. Röykkiön 4 ja 3 välissä suurempi hiekanotto, jonka pohjoisreunalla puolikas tuhoutunutta röykkiötä.

Röykkiö 5. Röykkiöstä 4 noin 11 m luoteeseen. Pystypaadellinen ja suorakaiteinen.

Röykkiö 6. Röykkiöstä 5 noin 60 m lounaaseen ja röykkiöstä 1 noin 38 m luoteeseen. Pystypaadellinen ja suorakaiteinen. Röykkiöiden 5 ja 6 välillä kulkee uusi kuntopolku. Röykkiö 6 jää kivimuurin ulkopuolelle ja sijaitsee aivan uudisrakennustontin rajalla ollen **tuhoutumisvaarassa**. Kurt Brandtille on lähetetty kuitunauhaa ja Museoviraston muinaisjäänköskylttejä röykkiön merkitsemistä varten.

Kiviaidat. Kiviaita on osin tuhoutunut ja osin matala ja vaikeasti havaittava ladelma. Länsireunalla röykkiöltä 1 röykkiön 6 suuntaan kiviaitaa aivan hiekkamontun reunalla osin romahtaneena. Röykkiöltä 2 kuntopolulle kiviaita myös hiekanoton reunalla päättyen suureen maakiveen. Itäreunalla röykkiön 3 kohdalta alkava matala kivimuri, joka kääntyy rinnettä seuraten kohti röykkiötä 5.

Vihreä väri- røykkiö ilman keskuskiveä. Sininen väri- røykkiö keskuskivellä. Punainen katkoviiva- uusi kuntopolku. Sininen katkoviiva- kiviaitaa selvästi näkyissä.

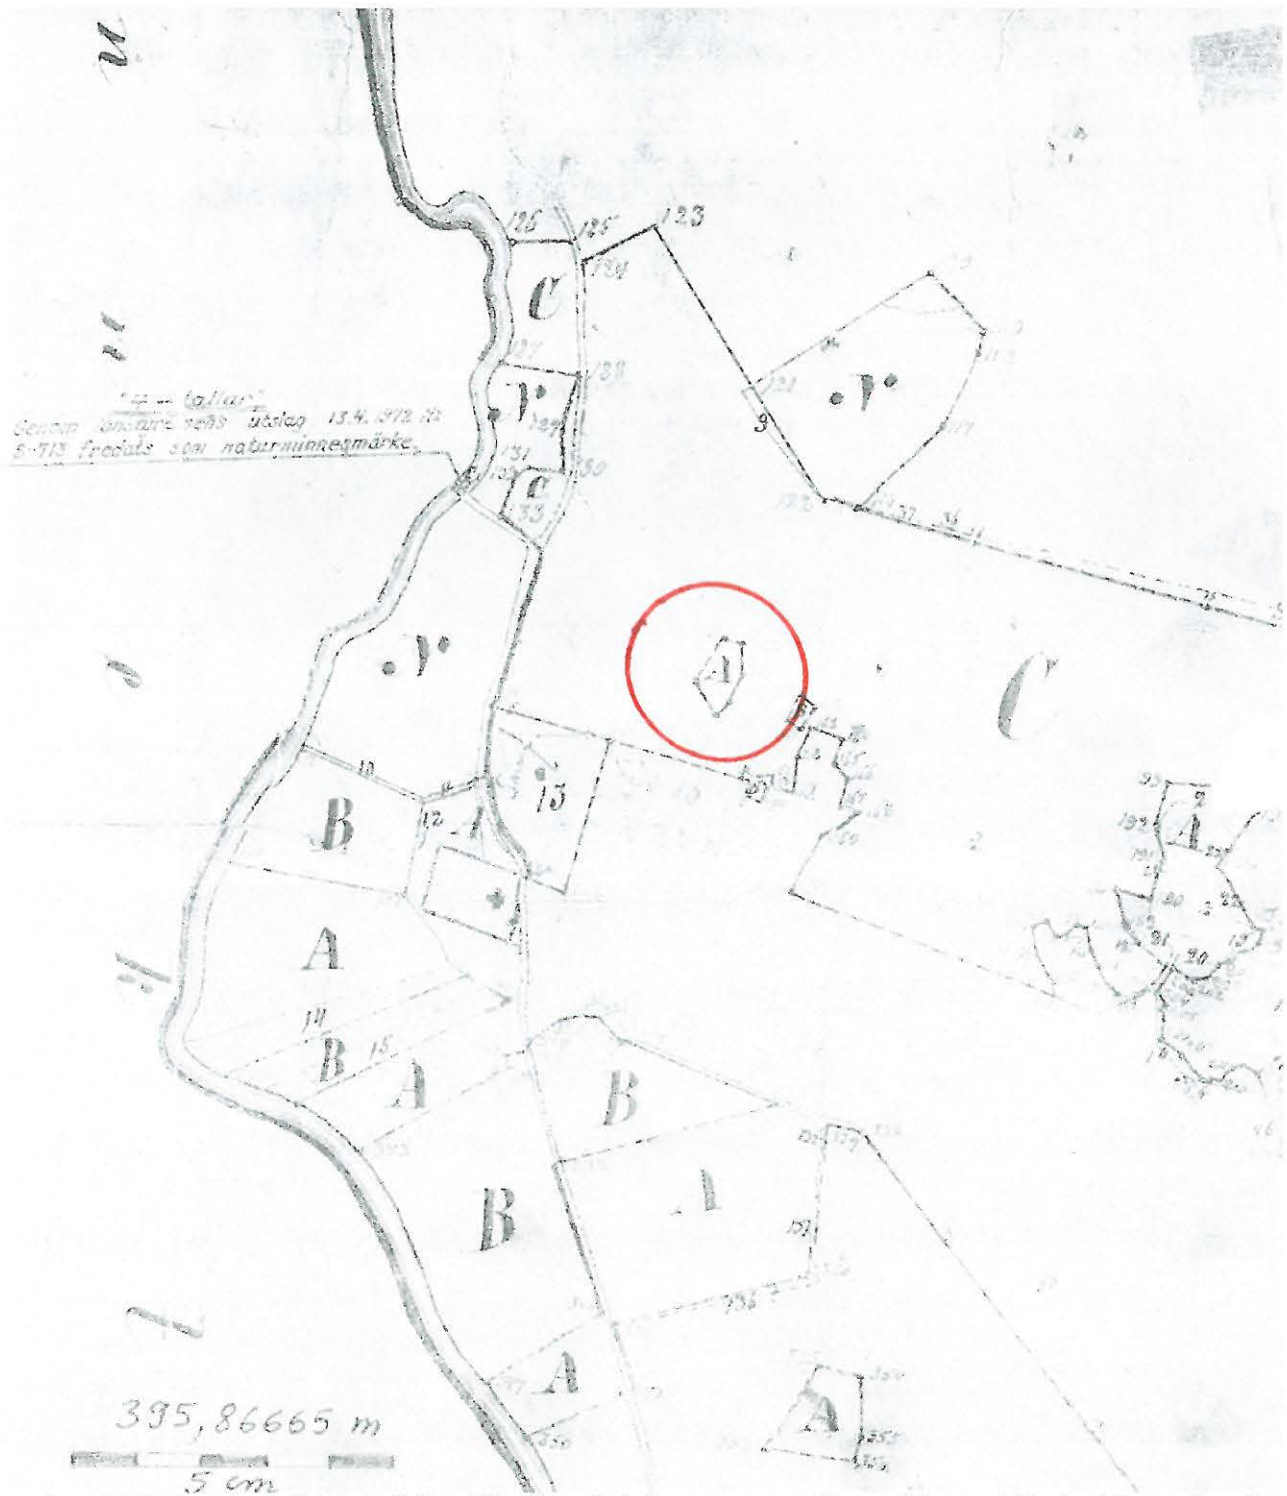
Röykkiöitä ja kiviaitaa vastaava alue näkyy vuoden 1875 isojaon lisäyksessä (Maanmittaushallituksen arkistossa Vaasassa: Isojako 1880 Pedersöre numero 41.45b).

Pystypaadelliset röykkiöt ovat mahdollisesti kappalainen Aspegrenin määräälan rajapyykkejä ja röykkiöt alueen sisällä sekä kiviaita ovat tämän määräälan raivaamisen tulosta. Hiekkakuopan reunalla oleva tuhattu röykkiö voi olla Aspegrenin rajapyykki nro 136.

Vuoden 1875 isojaon karttalehtiteksti: Storskiftesräerne hela hemmanen emellan, uti Purmo skifteslag i Purmo kapell af Pedersö socken af Wasa län; upprättad vid verkställd räupstakning år 1875 af E.J.Grönroos. Förrättningen N:o 2447. Kartan ala A= Sisbacka hemman Aspegrens kapellansbo (=boställe). Kartalla 15 cm =4000 fot ja 1 fot 0,2969 metriä, kuvaan on merkitty mittakaava, mikäli tulostus ei vastaisi alkuperäistä kuvaa. Kartalla rajapyykkien numerot ovat 134-139 siten, että 139 on määräalan eteläisin pyykki ja siitä alenevassa numerojärjestyksessä vastapäivään loput.
