TARKASTUSKERTOMUS

ÄHTÄVÄ

KRAKABACKEN

ATTAVA / PEDERSÖRE
KRAKABACKEN
SKL (13)
TAKK 1994

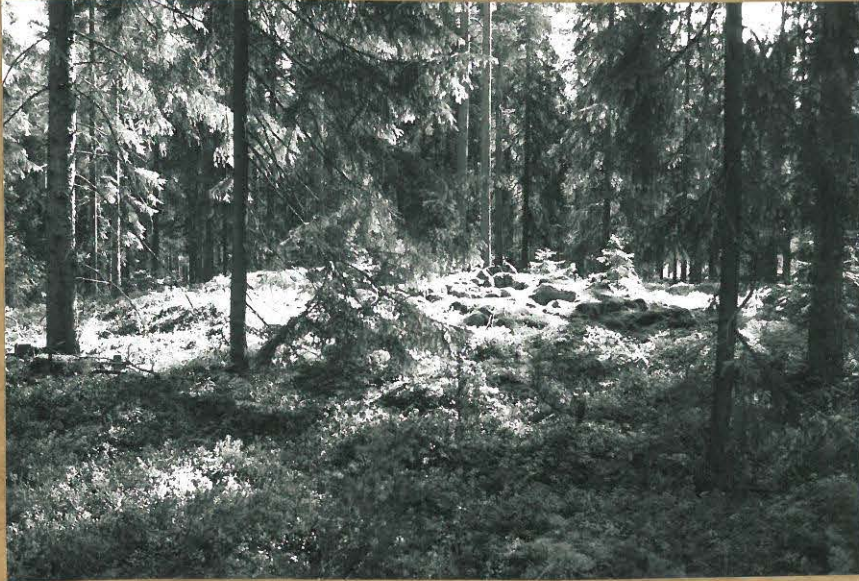
Kohteen kuvaus: Krakabacken/Krakabacka on luode-kaakko suuntainen moreenidrumliini, joka pääosaksi vielä kasvaa verrattain vanhaa metsää. Mäen poikki itä-länsi suunnassa kulkee tie. Röykkiö on metsässä, mäen länsireunalla, tieltä n 30-40 m pohjoiseen. Röykkiö on selvä, kehämäinen, verrattain matala. Lämpimitaksi ilmoitetaan n 12 m. keskellä on laaja, sammaloitunut kuoppa, reunoilla joitain pieniä kuusennäreitä.
