Tarkastuksen aihe:**Kohteen kuvaus:**

ÄHTÄVÄ, SKL 17
SPÄNBÄCKA E

ATTAVA / PEDERSÖRE
SPÄNBALK E
SKL (17)
TARK. 1994

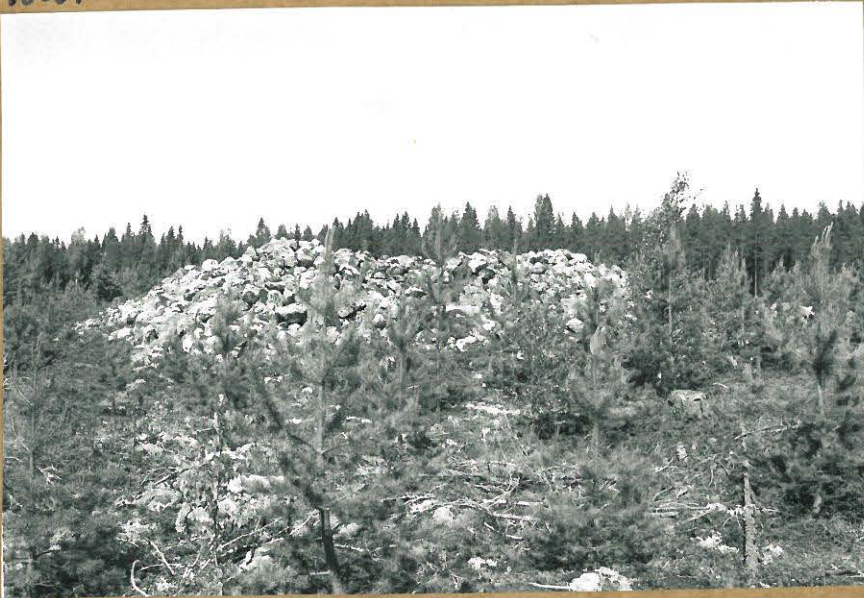
98017

ROSSIKANTINEN
Röykkö
