ESIHISTORIALLISEN KOHTEEN TARKASTUS

Kohde kivik. asuinpaikka

Kunta Pietarsaaren mlk/Purmo

Nimi Österbacka

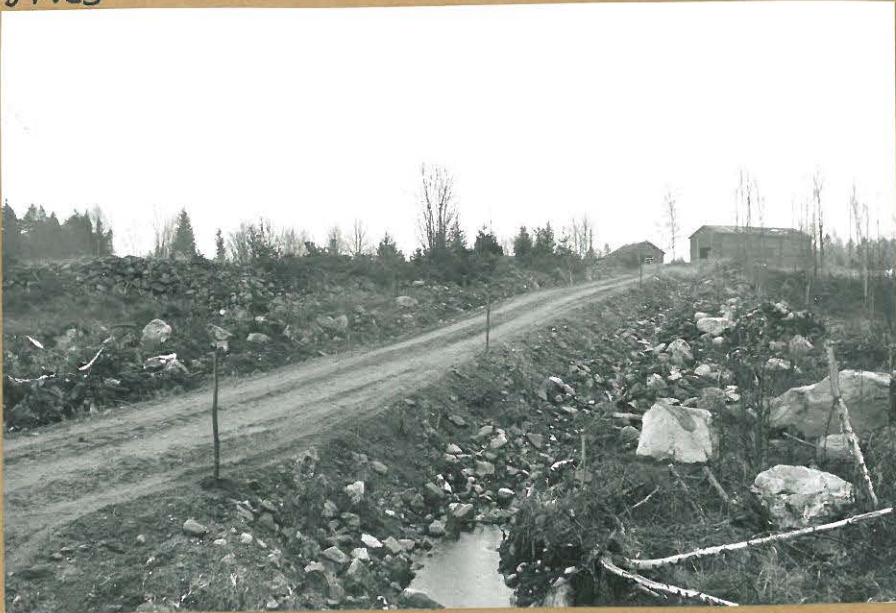
59423

KIVIKAUTINEN ASUINPAIK-
KA ? LÖYDÖT ÄSKENKAIVE-
TUISTA OJALEIKKAUKSISTA
MÄELLÄ ÖSTERBACKAN
RIIHI.

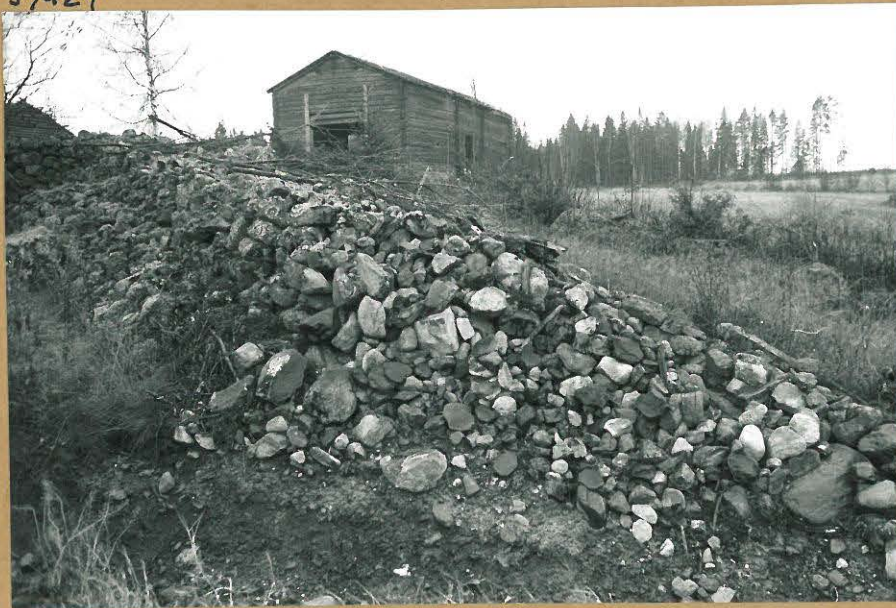
59424

ÖSTERBACKAN NYKYISIN
ASUMATTOMALLA MÄELLÄ
ON ERI-ikäisiä RAKEN-
NUSTEN PERUSTUKSIA, KI-
VIAITOJA JA VILJELY-
RÖYKKIÖITÄ.
